# Asbestinventarisatetest

Kasteelstraat 29, 9308 Aalst

Attestnummer : **20260908-000195.000**

Uitgegeven op : **08.09.2026**

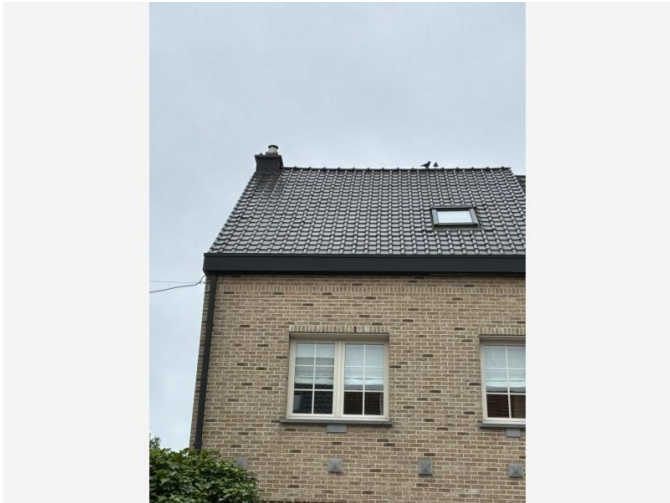
Situeringsfoto

**Reden:** Het te onderzoeken materiaal situeert zich hoger dan 3,50 m te rekenen vanaf een veilige ondergrond

**Uitleg van de asbestdeskundige:** De binnekant van de schouw is niet inspecteerbaar, aan de buitenkant van de schouw werd zichtbaar geen asbest aangetroffen. Bij werken in of aan de schouw extra aandacht besteden, hier kan zich mogelijks nog asbest schuilhouden. De inspecteur kon dit tijdens zijn bezoek niet vaststellen, daar deze handelingen onder een destructieve handeling zou vallen.

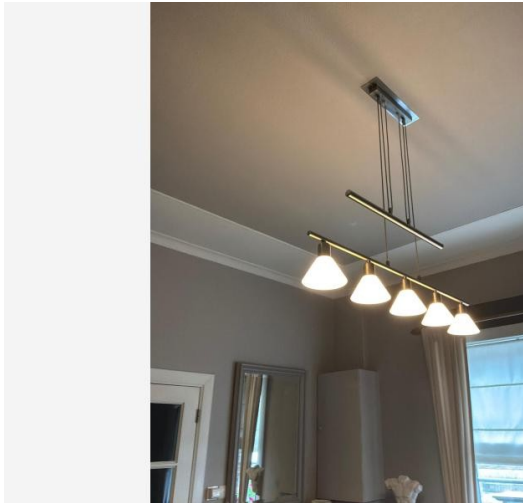
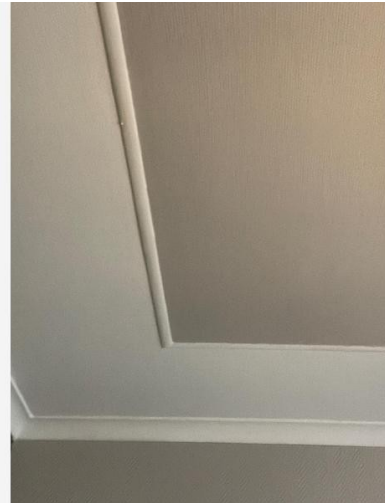
| Fiche 2: 21. Plafond type: Plaatmateriaal..... | 16 |

Dit type plafond is niet asbest verdacht. Er kan echter geen uitspraak gedaan worden over de achterligende delen. Hier kunnen zich mogelijk nog verdacht materialen bevinden.

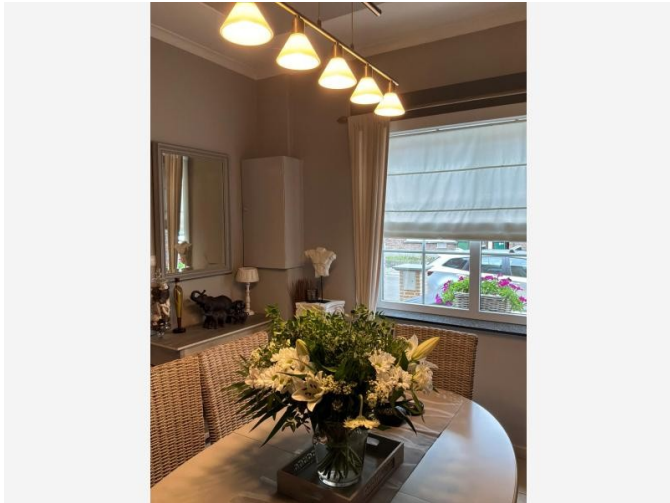
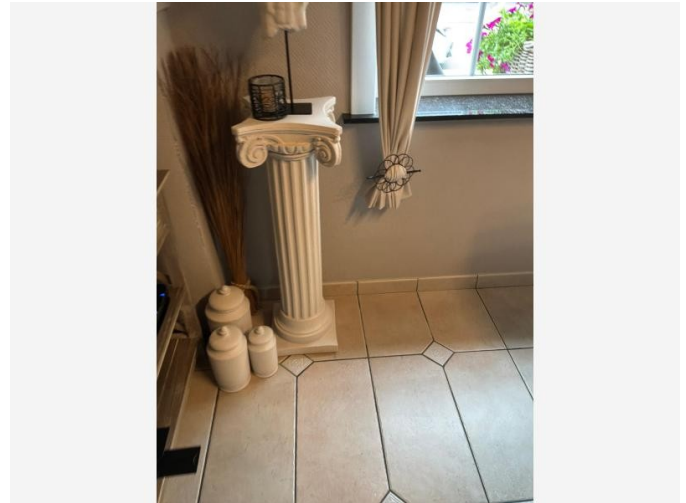
## Fiche 3: 1. pleisterwerk wanden

Geen asbest

| # | Type | Referentie | Resultaat |
|---|---|---|---|
| 3.1 | Mengmonster | mm01 | Geen asbest |

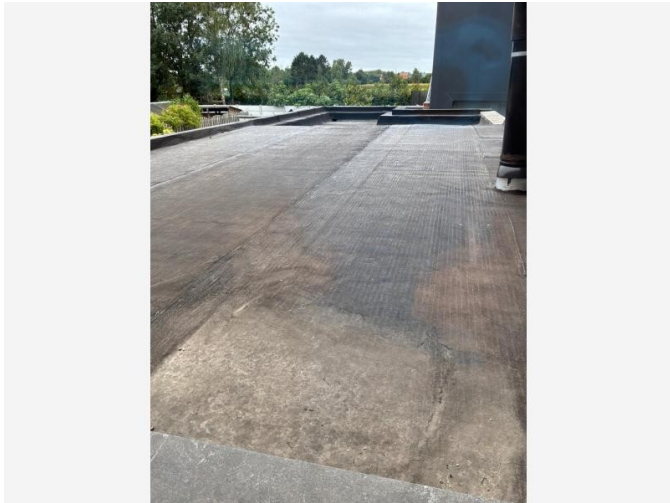
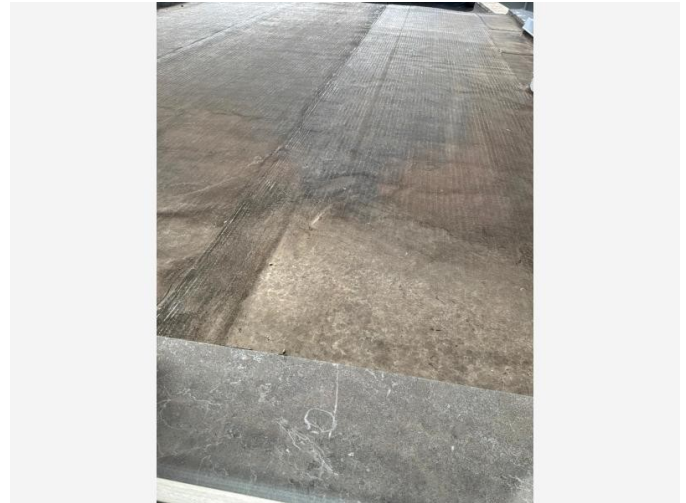
## Fiche 4: 9. roofing dak

Geen asbest

| # | Type | Referentie | Resultaat |
|---|---|---|---|
| 4.1 | Puntmonster | Mm2 | Geen asbest |

| Opmerking | GESchatte heoveelheid. Er kan enkel een uitspraak gedaan worden over de bovenste laag. Mogelijks bevinden er zich nog enkele lagen onder de toplaag. |

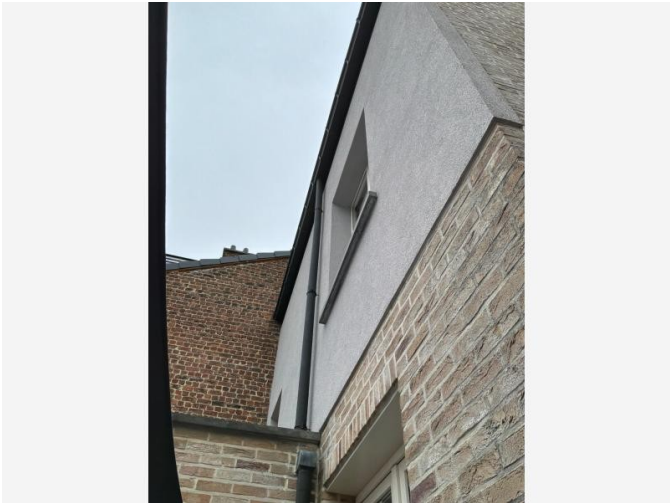
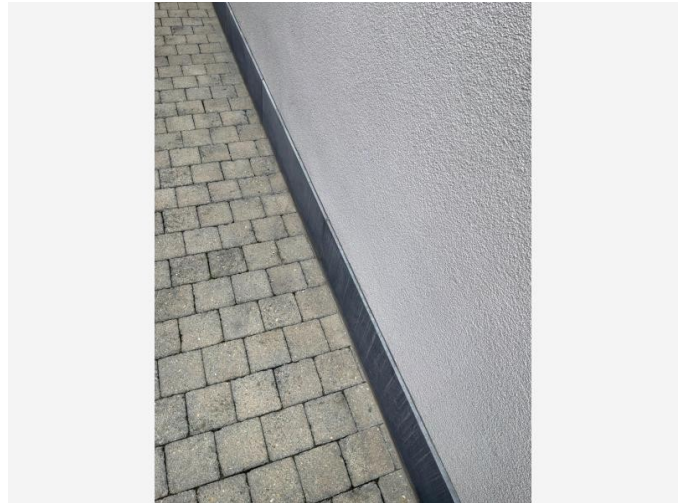
## Fiche 5: 93. crepi gevel

Geen asbest

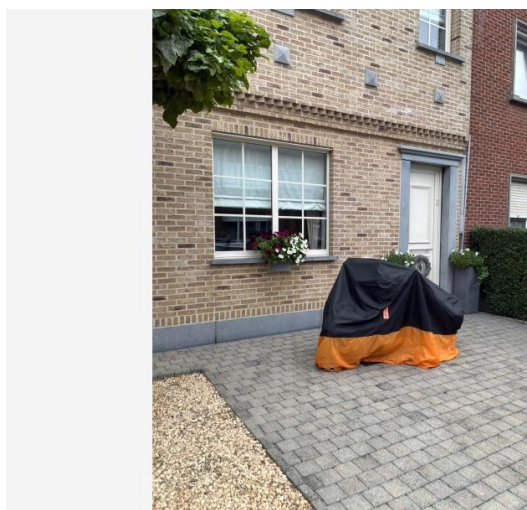
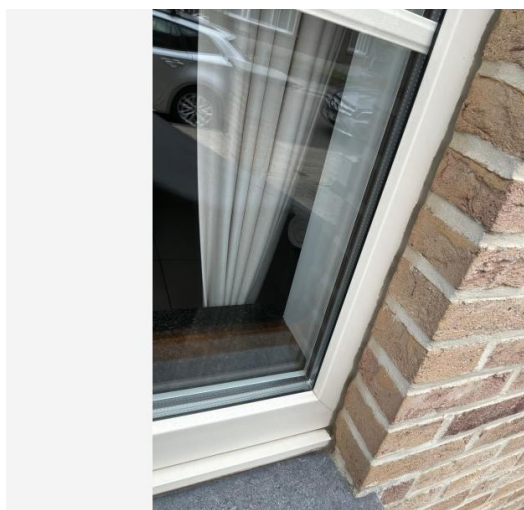
### Fiche 6: 4. mastiek type: niet asbest verdacht

| Beschrijving | Notitie | Terug te vinden op plannen |
|---|---|---|
| Fiche 6: 4. mastiek type: niet asbest verdacht | Aanwezig in alle ramen, buiten de andere aangeduide types.<br><br>Dit type mastiek is niet asbest verdacht | - |

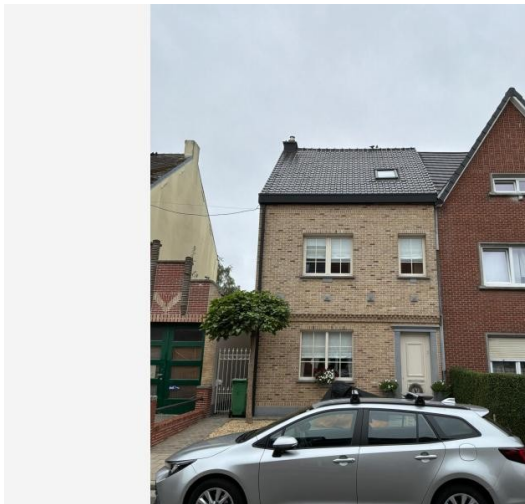
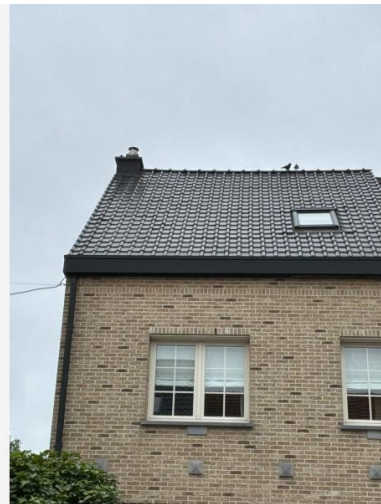
## Fiche 7: 3. Dak type: niet asbest verdacht

| Beschrijving | Notitie | Terug te vinden op plannen |
|---|---|---|
| Fiche 7: 3. Dak type: niet asbest verdacht | Dit dak type is niet asbest verdacht. | Plan 1.3: Hoofdgebouw plan dak<br>Plan 2.2: Tuinhuis plan dak |

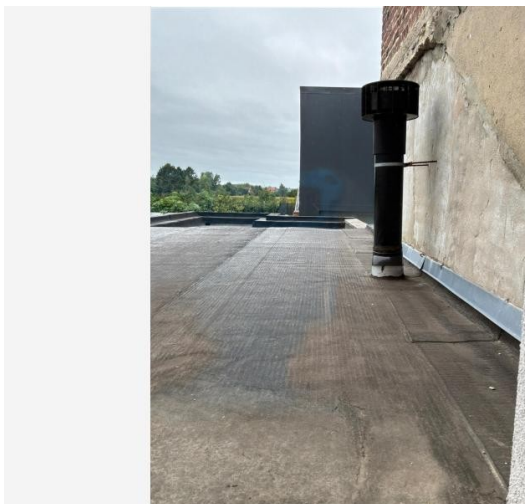
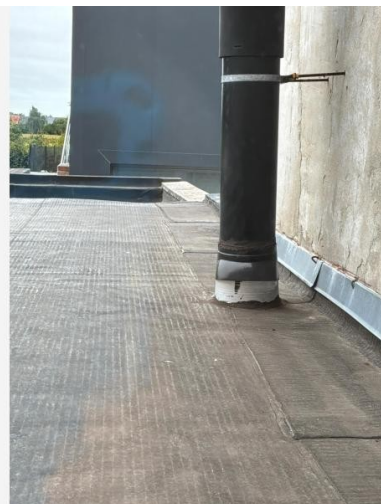
## Fiche 8: 32. schouw type; niet asbest verdacht

| Beschrijving | Notitie | Terug te vinden op plannen |
|---|---|---|
| Fiche 8: 32. schouw type; niet asbest verdacht | type niet verdacht | Plan 1.2: Hoofdgebouw plan 1e |

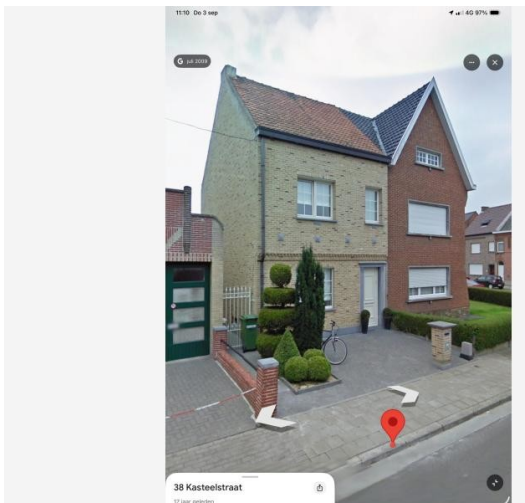
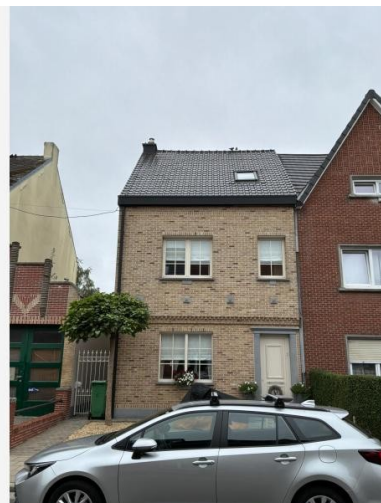
## Fiche 9: 92. Onderdak type: niet asbest verdacht

| Beschrijving | Notitie | Terug te vinden op plannen |
|---|---|---|
| Fiche 9: 92. Onderdak type: niet asbest verdacht | Dit onderdak type is niet asbest verdacht. (Deze zijn steekproefsgewijs vastgesteld en kunnen, indien de vastelling dit niet toeliet, geen uitspraak doen over het volledige onderdak. ) | Plan 1.3: Hoofdgebouw plan dak |

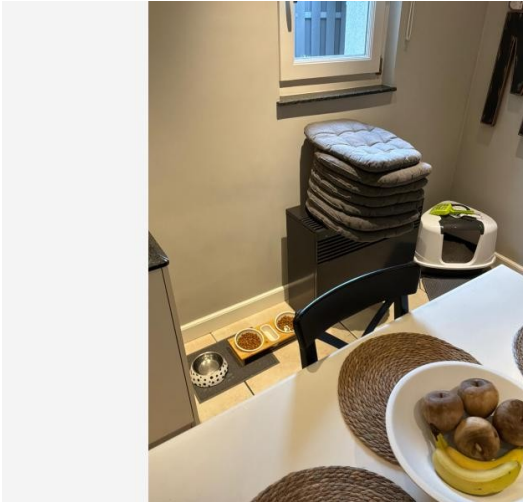
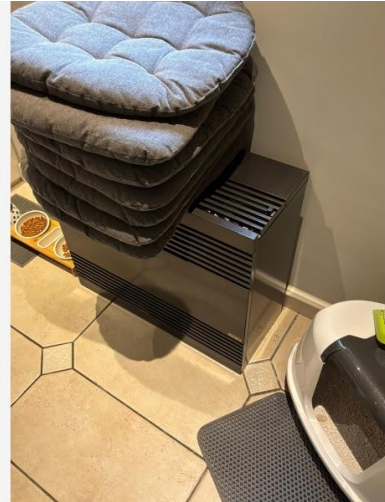
## Fiche 10: 7. Ketel: Geen asbest verdachte pakkingen waarneembaar

| Beschrijving | Notitie | Terug te vinden op plannen |
|---|---|---|
| Fiche 10: 7. Ketel: Geen asbest verdachte pakkingen waarneembaar | Aan de ketel zijn geen asbest verdachte pakkingen waar te nemen. Indien de ketel een bouwjaar van voor 2001 heeft kunnen er zich mogelijks binnen in de ketel nog asbest verdachte pakkingen bevinden. | - |
