# Asbestinventarisatetest

Vrijheid 42, 2370 Arendonk

Attestnummer : 20260824-000355.000

**Niet-asbestveilig**

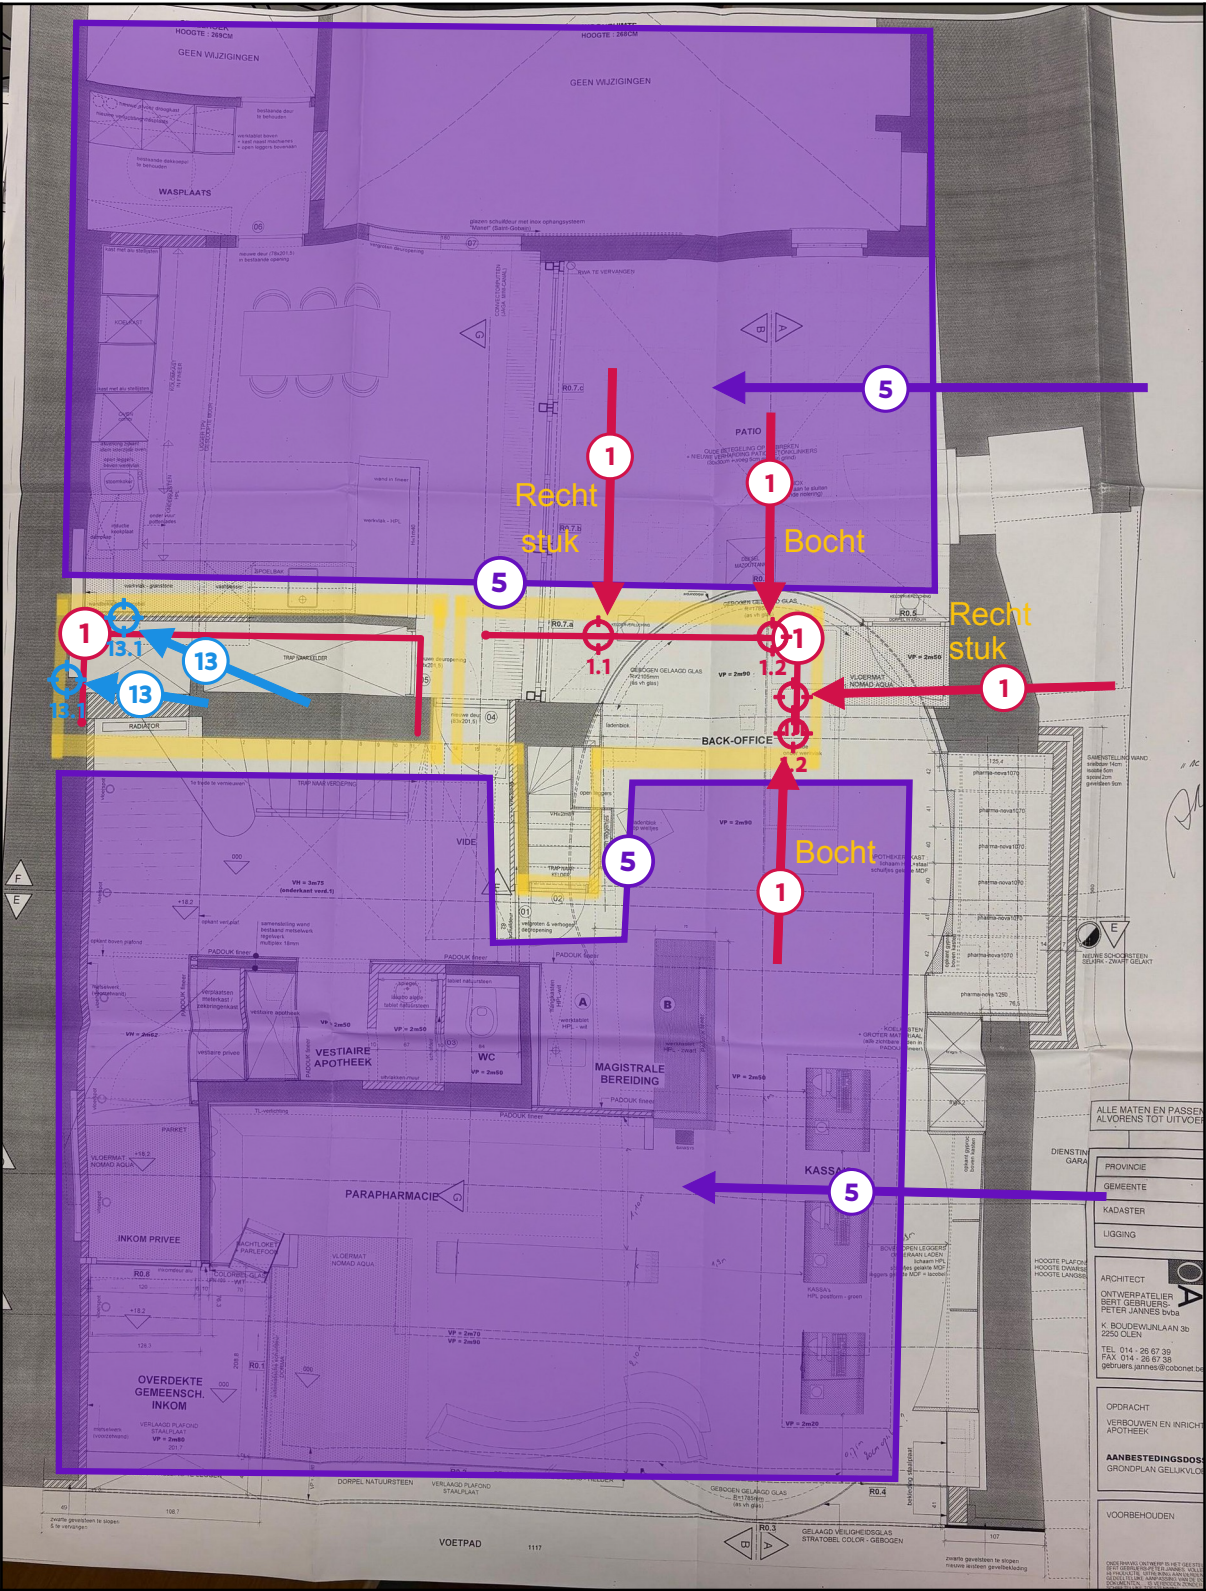
# Plan 1.1: kelderplan

| 1. Leidingisolatie in kelder | Asbestmateriaal | Dringend verwijderen |
| 5. Kruipkelder | Beperking | - |
| 13. Smeerlaag in kelder | Geen asbest | - |

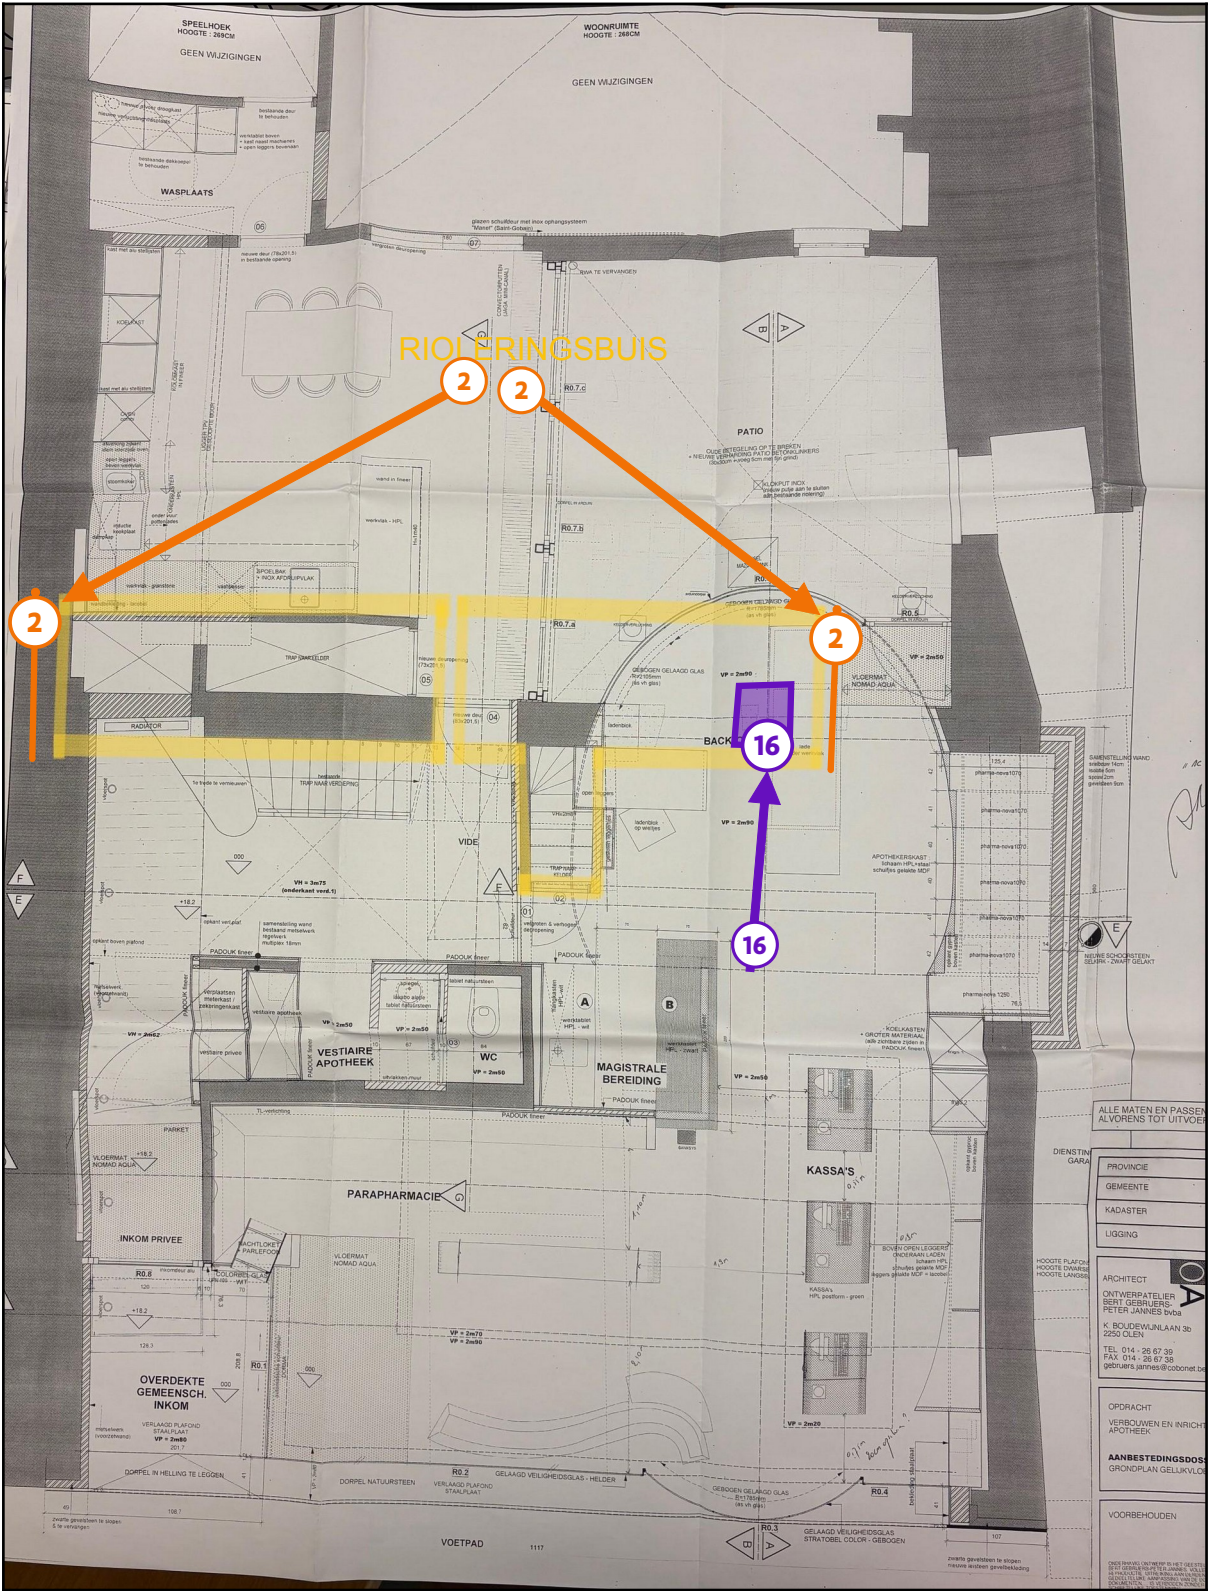
# Plan 1.2: kelderplan kopie

| 2. Rioleringsbuis in cement | Asbestmateriaal | <a href="#">Verwijderen</a> |

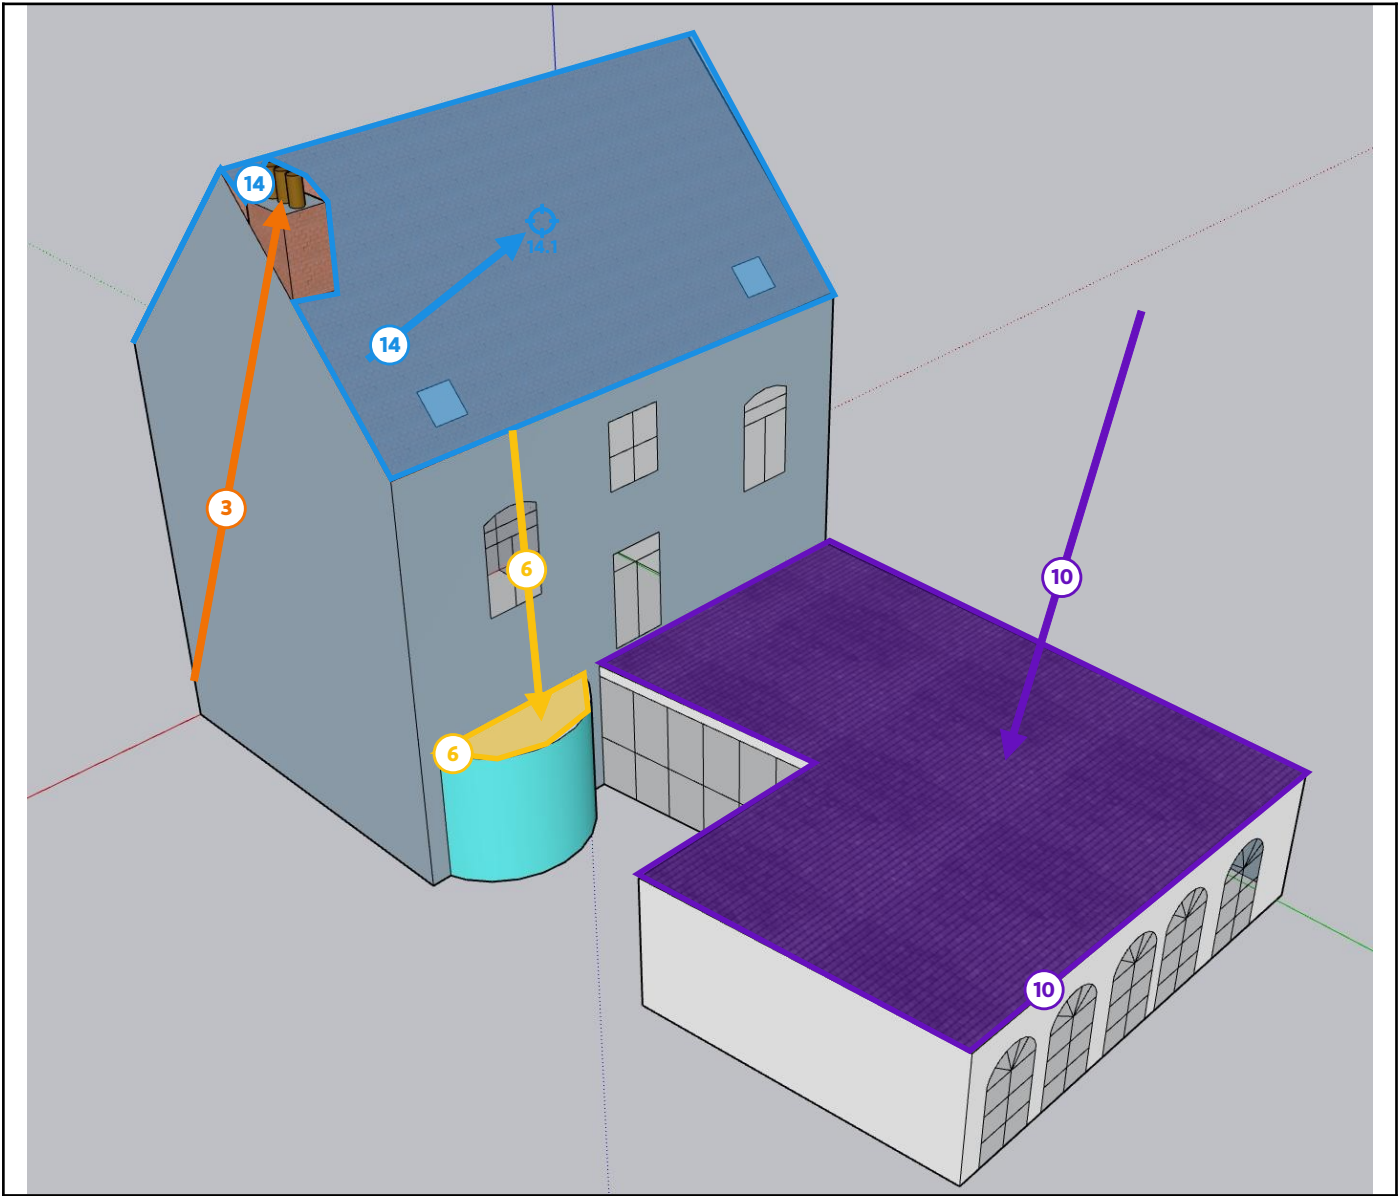
# Plan 1.8: dakplan

| Beschrijving | Type | Actie |
|---|---|---|
| 3. Rookgaskanaal in asbest cement | Asbestmateriaal | Verwijderen |
| 6. Plat dak ronde uitbouw | Uitsluiting | - |
| 10. EPDM plat dak | Advies | - |
| 14. Onderdak woning (type Menuiserie) | Geen asbest | - |

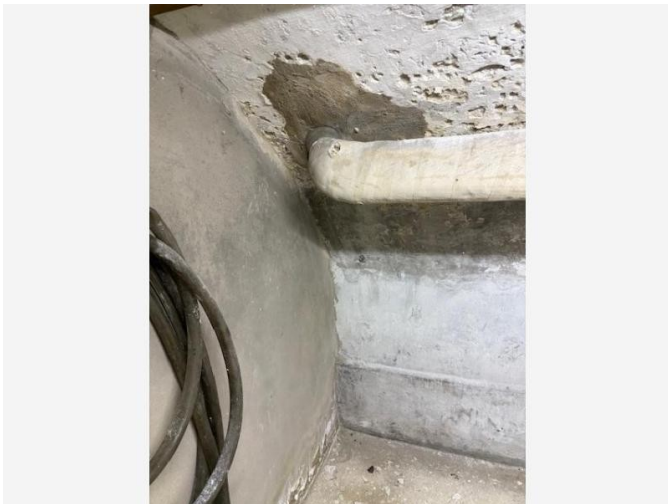
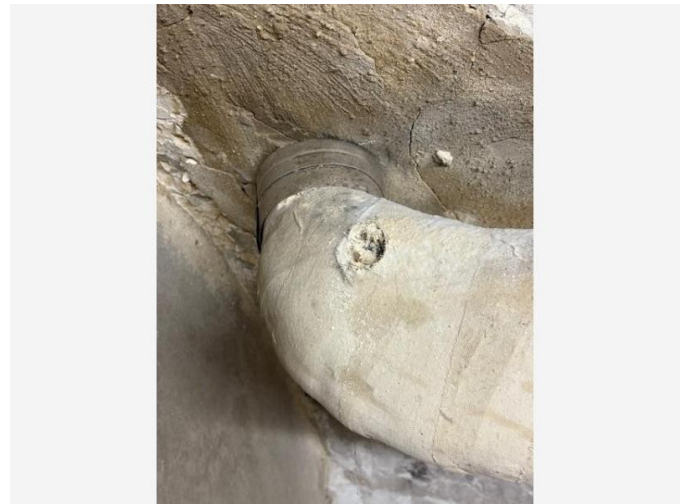
| Eindbeoordeling materiaalrisico | Hoog materiaalrisico en/of hoge kans op vezelvrijgave |

| Gebondenheid | Categorie 2: niet-hechtgebonden met matrix |
| Asbestsoort (vezeltype) | Alleen chrysotiel aanwezig |
| Asbestconcentratie | Hoog ( $\geq 50\%$ ) |
| Afschermingsgraad van het gehele materiaal | Geheel of deels vrij aan de binnenlucht, maar geen contact met binnenluchtstromen |
| Toestand van het materiaal | Matig beschadigd, matig verweerd |

| # | Type | Referentie | Resultaat |
|---|---|---|---|
| 1.1 | Mengmonster | MM3 rechte stukken | Chrysotiel |
| 1.2 | Mengmonster | MM4 bochten | Chrysotiel |

| Beschrijving | Leidingisolatie in kelder |
| Hoeveelheid (lengte - omtrek - dikte - aantal) | <ul style="list-style-type: none"><li>• 16,00 m - 30,00 cm - 5,00 cm - 1 stuk</li></ul> |

**Dringend verwijderen**

- Scherm in afwachting van verwijdering het asbestmateriaal af van luchtstromingen en verstoring: bijvoorbeeld door het te verpakken, te fixeren, af te dekken, signalisatie - afbakening aan te brengen, ...
- Verwijder dit asbestmateriaal zo snel mogelijk. Volg de toestand goed op.

- Hermetische zone (erkend asbestverwijderaar)  
Deze toepassing mag uitsluitend door een erkende asbestverwijderaar via de methodiek van hermetische zone verwijderd worden omdat verwijdering via de methodiek van eenvoudige handelingen en/of couveusezakmethode niet toegelaten is. De verwijdering leidt automatisch tot een verhoogd risico op vrijgave van asbestvezels (maximale concentratie 0,01 vezels/cm - CODEX Art. VI.3-54). (Bron: CODEX - Art. VI.3-61.- par 1.).

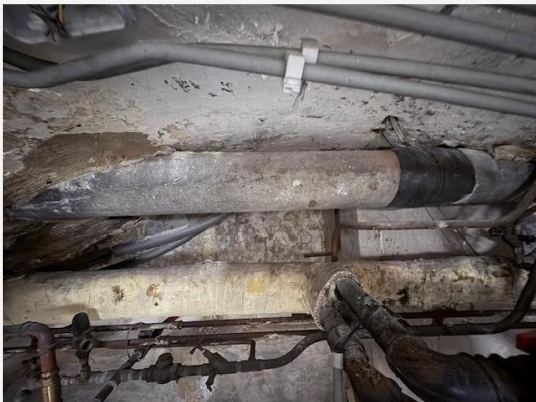
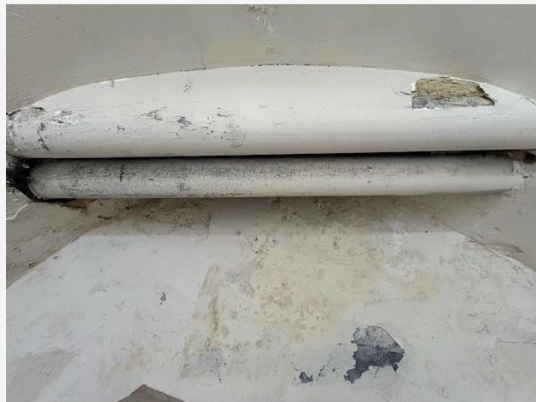
| Eindbeoordeling materiaalrisico | Verhoogd materiaalrisico en/of verhoogde kans op vezelvrijgave |

| Gebondenheid | Categorie 1: hechtgebonden in oorsprong |
| Asbestsoort (vezeltype) | Crocidoliet aanwezig |
| Asbestconcentratie | Laag (< 50%) |
| Toestand van het materiaal | Licht beschadigd, licht verweerd. Intacte calciumsilicaatplaat of materiaal met categorie 3-gebondenheid |

| Beschrijving | Rioleringsbuis in cement |

Verwijderen

- Zorg voor een veilig beheer. Vermijd het beschadigen van het asbestmateriaal. Controleer de toestand jaarlijks op wijzigingen.

- Eenvoudige handelingen: mag via doe-het-zelf of door werknemer(s) met opleidingsattest eenvoudige handelingen  
Deze toepassing mag door een aannemer die over een opleidingsattest eenvoudige handelingen beschikt of door een particulier (doe-het-zelf), verwijderd worden indien er geen verhoogd risico op vrijgave van asbestvezels (max. concentratie 0,01 vezels/cm<sup>3</sup> - CODEX Art. VI.3-54) ontstaat en de toepassing voorafgaand wordt gefixeerd/bevochtigd. De individuele elementen moeten zonder machinale werktuigen (boormachine, slijpschijf, hogedrukreiniger) en zonder breken of gooien een voor een losgemaakt worden en dubbel en luchtdicht verpakt afgevoerd worden naar een erkend afvalpunt (recyclagepark). Daar moeten ze voorzichtig in de container voor asbestafval worden gelegd. Op het recyclagepark worden uitsluitend hechtgebonden asbestmaterialen aanvaard. Niet-hechtgebonden asbestmaterialen kunnen enkel bij een erkend asbestverwijderaar of asbestafvalverwerker worden aangeboden.

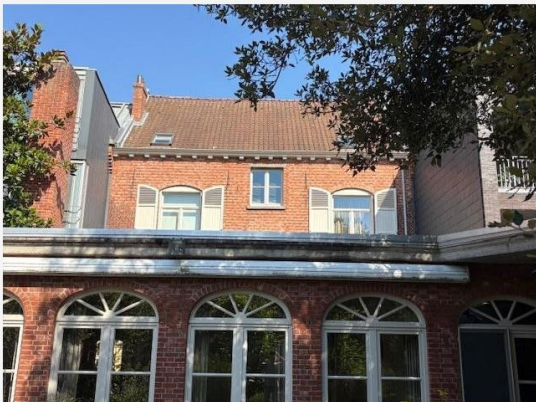
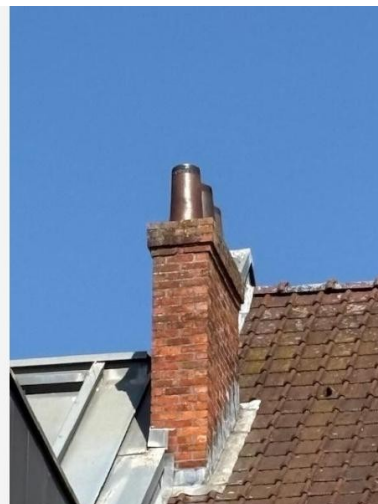
Het asbestmateriaal valt onder de mijlpaal van 2034.

| Opmerking | Deze oppervlakte werd niet gemeten, maar geschat op basis van een benadering voor alle aanwezige rookgaskanalen. Deze schatting mag niet worden gebruikt als maatstaf voor heffingen. |

Verwijderen

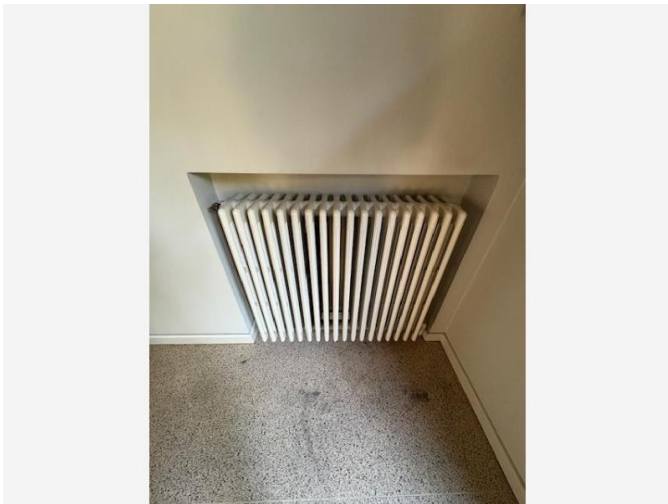
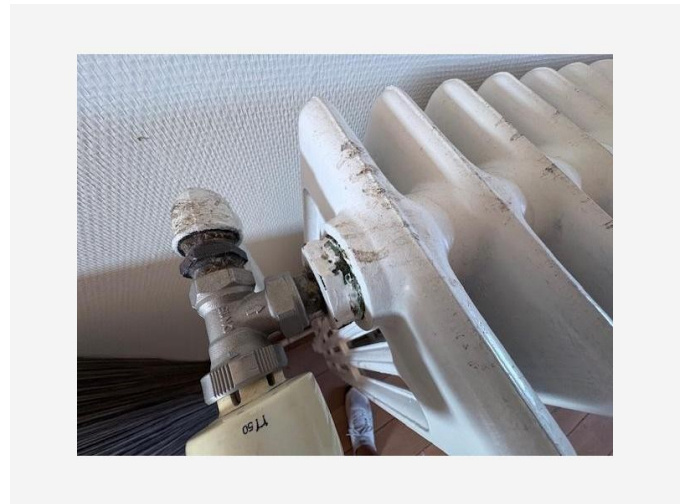
| Opmerking | De hoeveelheid is een zo nauwkeurig mogelijke opmeting, waar evenwel kleine afwijkingen op mogelijk zijn. |

- Eenvoudige handelingen: mag via doe-het-zelf of door werknemer(s) met opleidingsattest eenvoudige handelingen  
Deze toepassing mag door een aannemer die over een opleidingsattest eenvoudige handelingen beschikt of door een particulier (doe-het-zelf), verwijderd worden indien er geen verhoogd risico op vrijgave van asbestvezels (max. concentratie 0,01 vezels/cm<sup>3</sup> - CODEX Art. VI.3-54) ontstaat en de toepassing voorafgaand wordt gefixeerd/bevochtigd. De individuele elementen moeten zonder machinale werktuigen (boormachine, slijpschijf, hogedrukreiniger) en zonder breken of gooien een voor een losgemaakt worden en dubbel en luchtdicht verpakt afgevoerd worden naar een erkend afvalpunt (recyclagepark). Daar moeten ze voorzichtig in de container voor asbestafval worden gelegd. Op het recyclagepark worden uitsluitend hechtgebonden asbestmaterialen aanvaard. Niet-hechtgebonden asbestmaterialen kunnen enkel bij een erkend asbestverwijderaar of asbestafvalverwerker worden aangeboden.

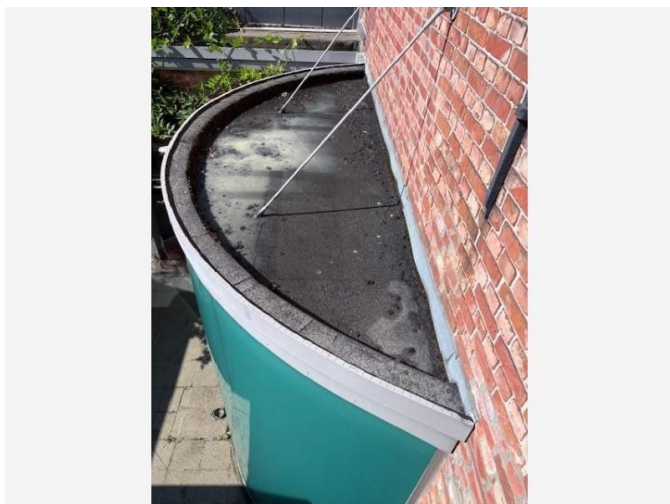
| Opmerking | Volgens de plannen van 2001, is het plat dak gebouwd na 2001 en dus niet asbestverdacht. |
