# Asbestinventarisatetest

Lage Kaart 379, 2930 Brasschaat

Attestnummer : **20260918-000143.000**

Uitgegeven op : **18.09.2026**

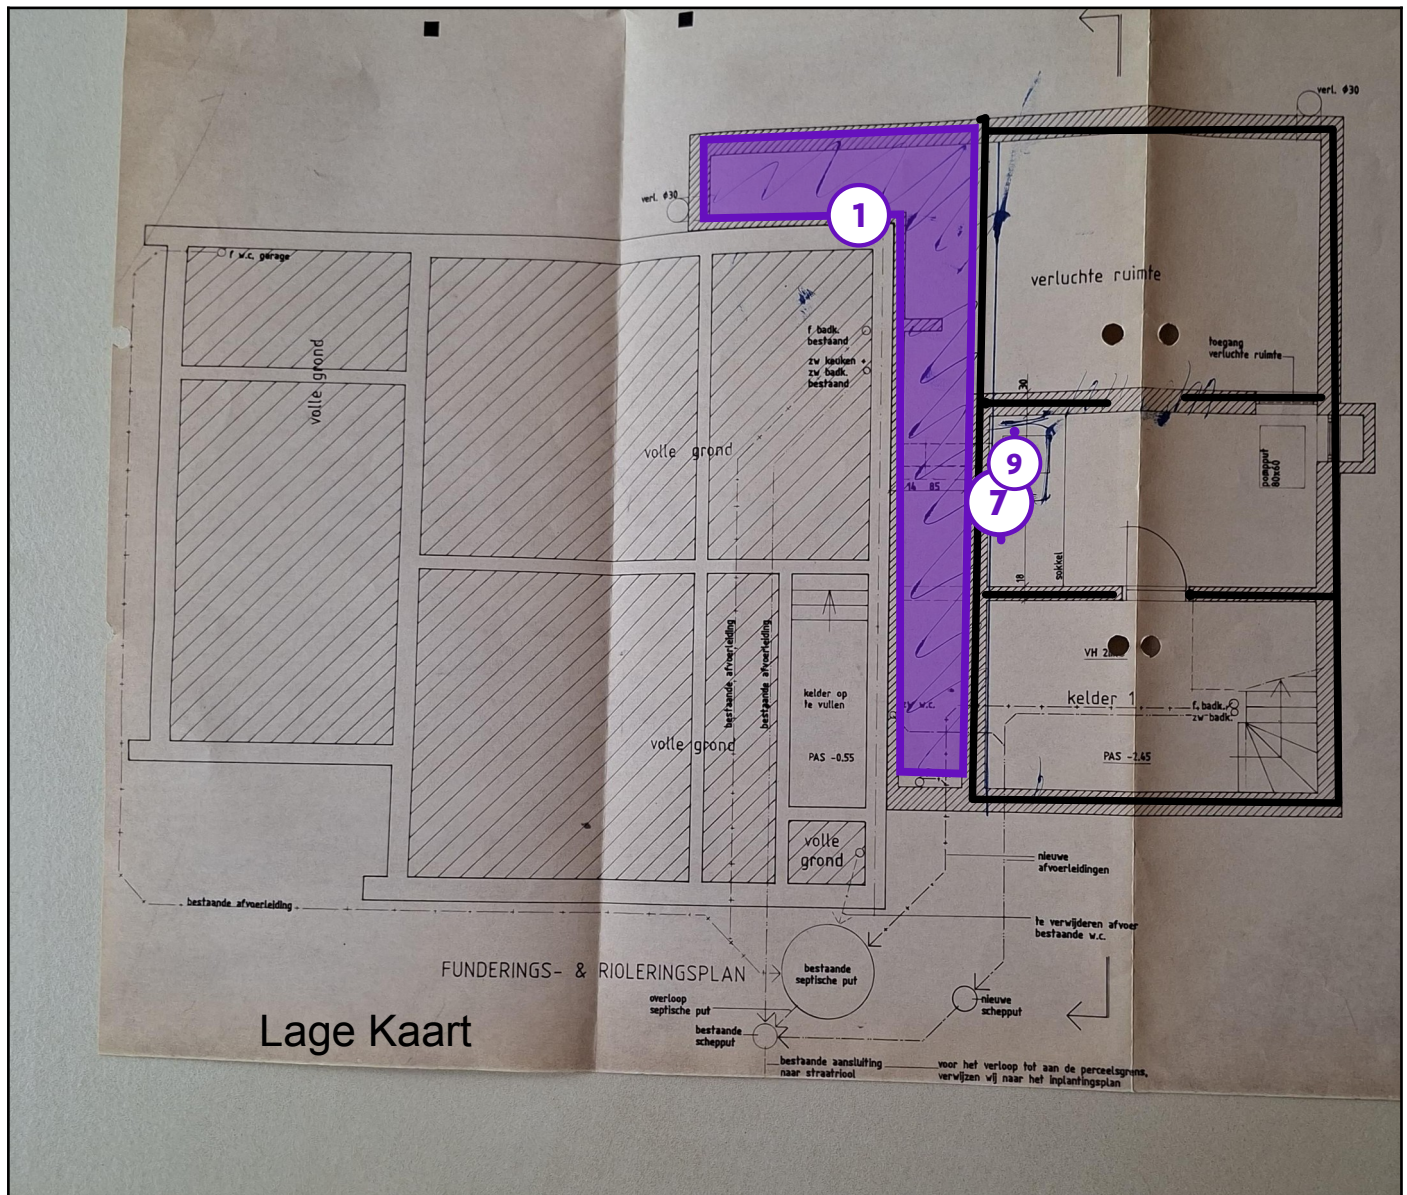
## Plan 1.1: grondpla kelder

| Beschrijving | Type | Actie |
|---|---|---|
| 1. Kruipkelder | Beperking | - |
| 7. * CV-ketel - condenserende gasketel | Overige ruimte of materiaal | - |
| 9. Rookgaskanaal | Overige ruimte of materiaal | - |

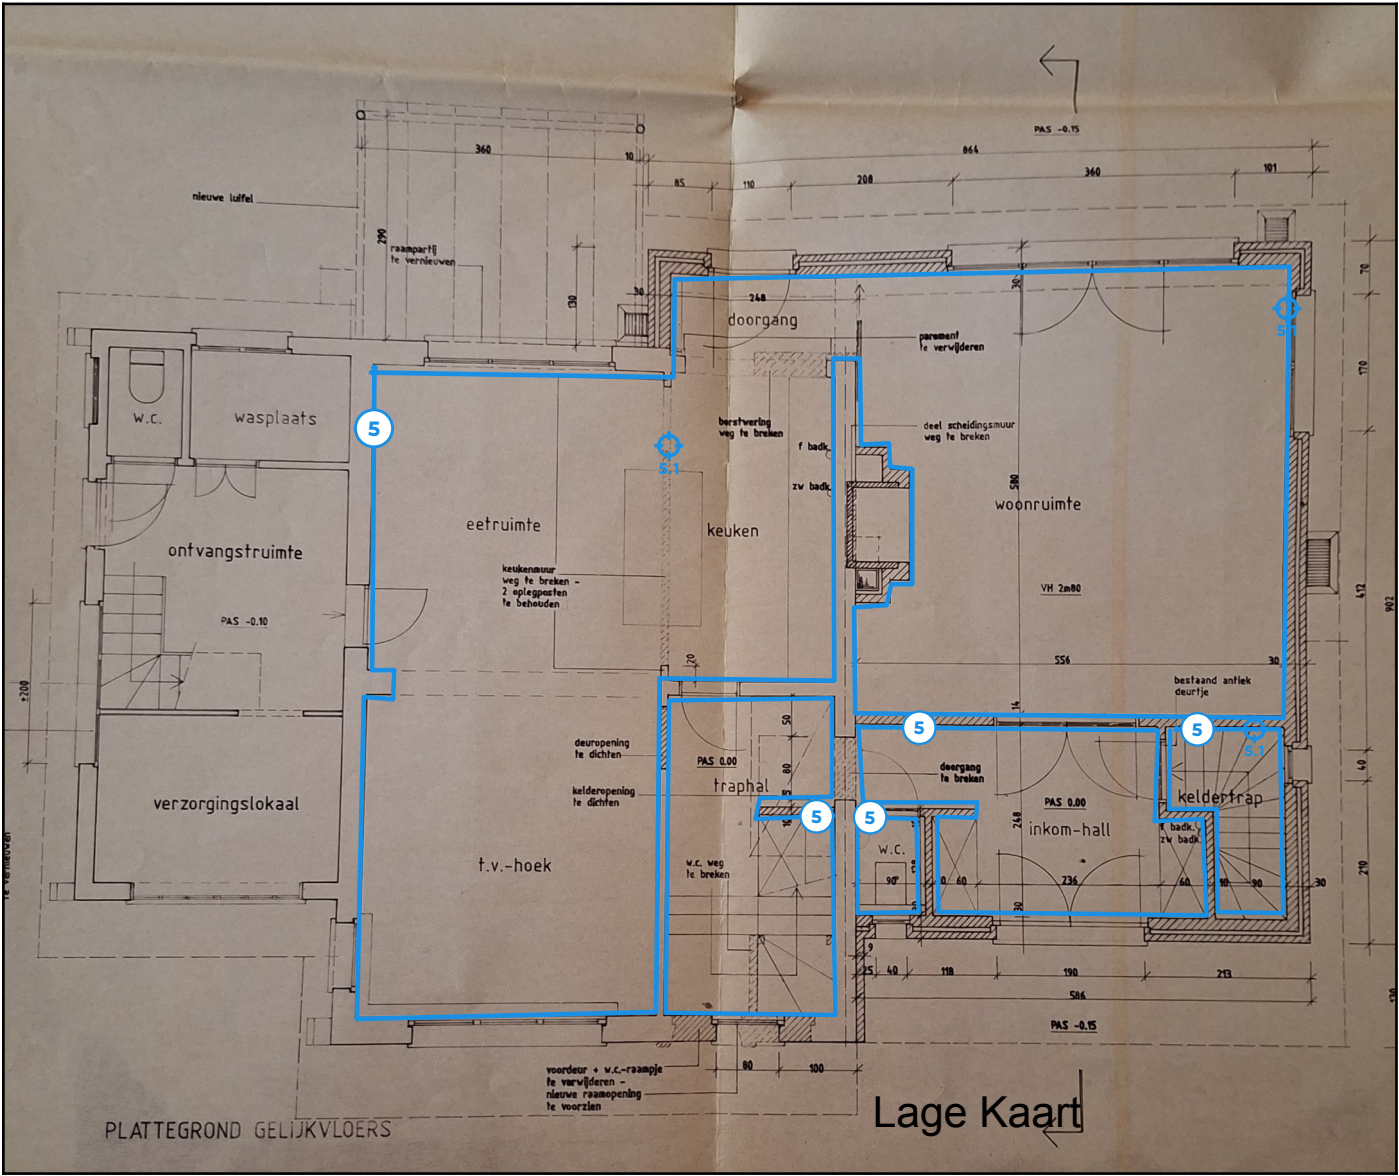
# Plan 1.2: grondplan gelijkvloers

| Beschrijving | Type | Actie |
|---|---|---|
| 5. Pleisterwerk muren | Geen asbest | - |
| 5.1 Code: 1. Bezetting muren | Mengmonster | - |

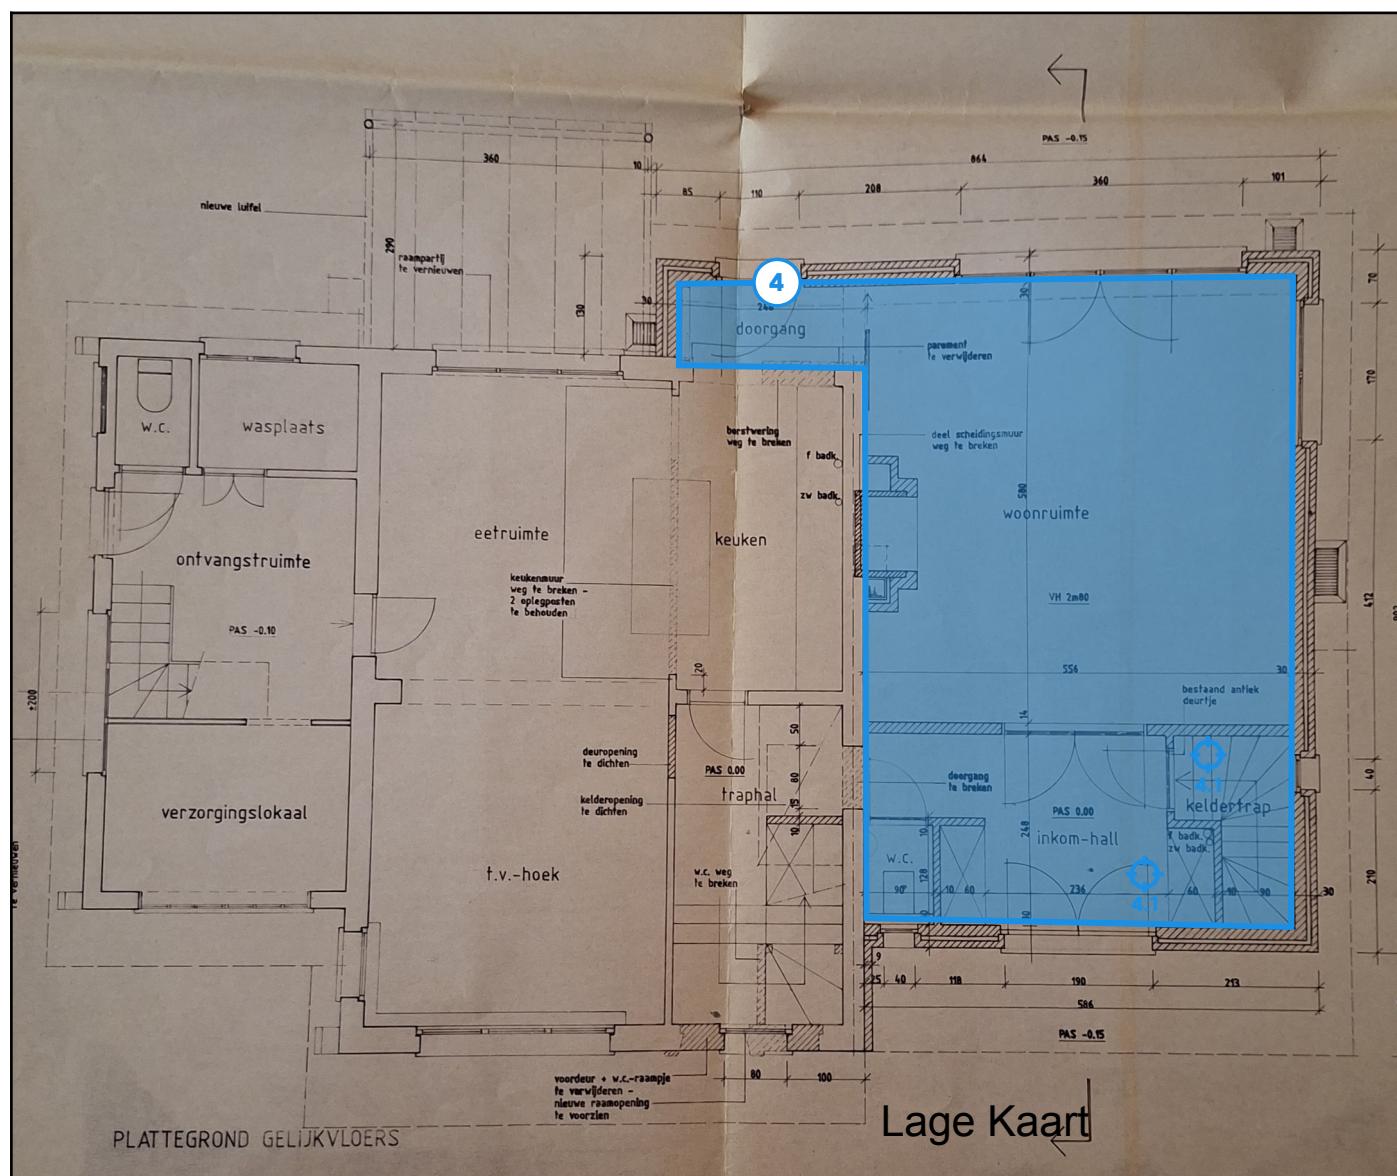
## Plan 1.3: grondplan gelijkvloers

| Beschrijving | Type | Actie |
|---|---|---|
| 4. Pleisterwerk plafonds | Geen asbest | - |
| 4.1 Code: 2. Bezetting plafond | Mengmonster | - |

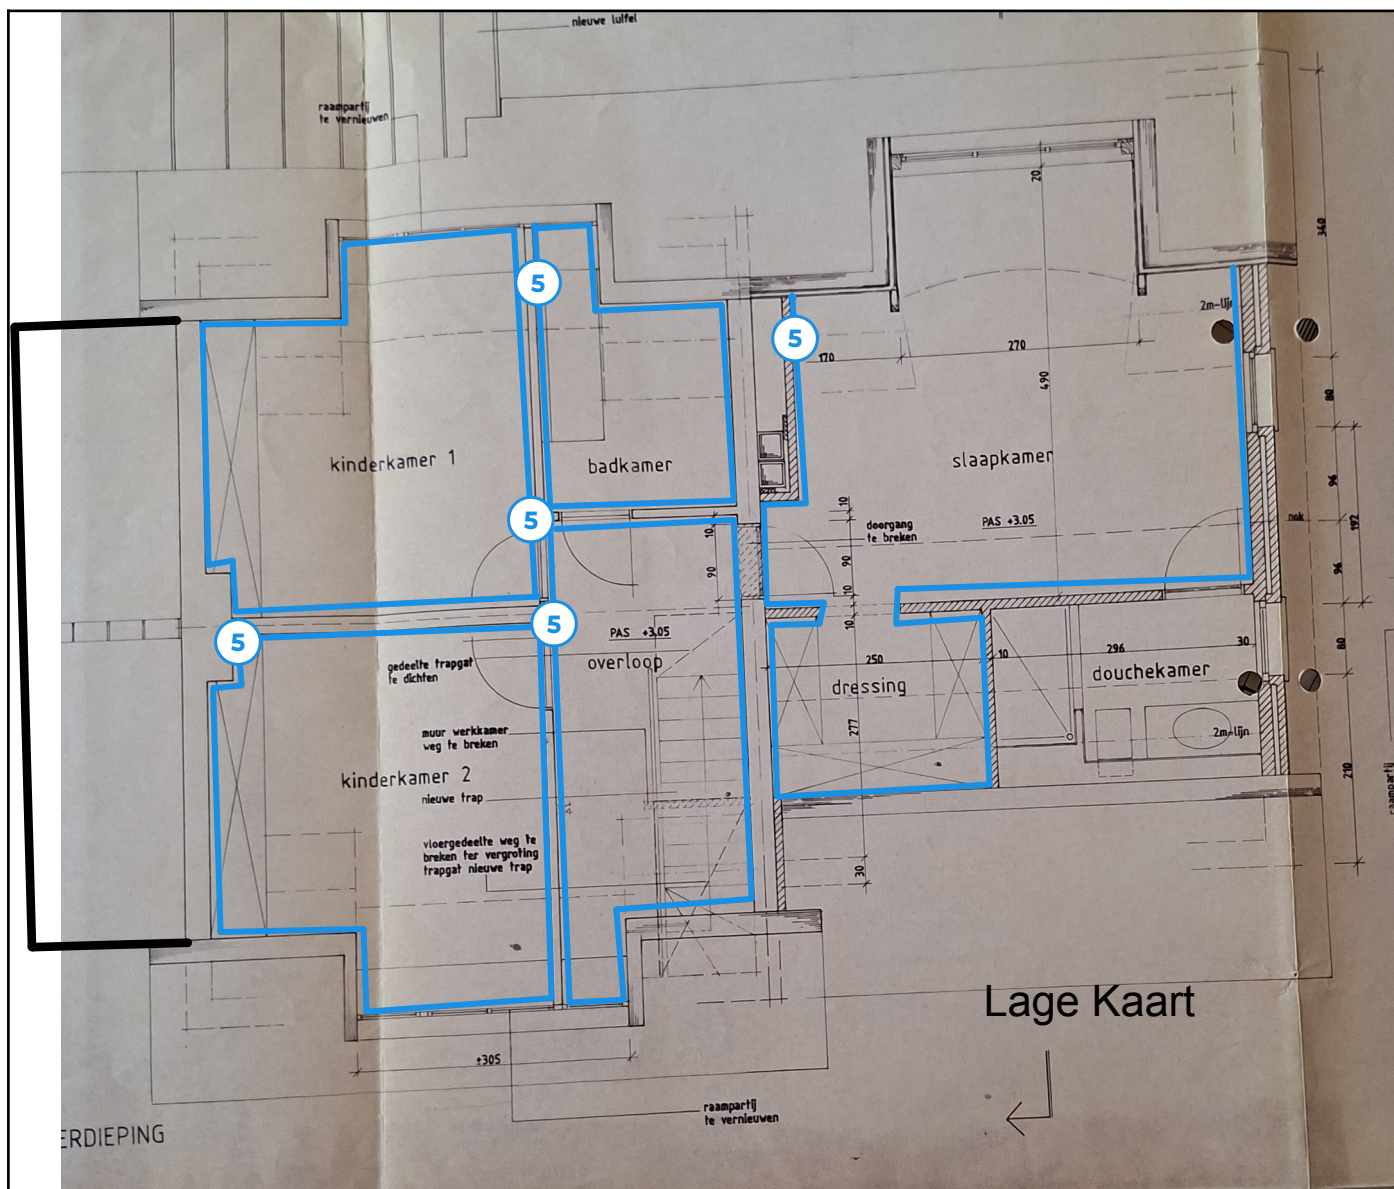
## Plan 1.4: grondplan 1ste verdieping

| Beschrijving | Type | Actie |
|---|---|---|
| 5. Pleisterwerk muren | Geen asbest | - |

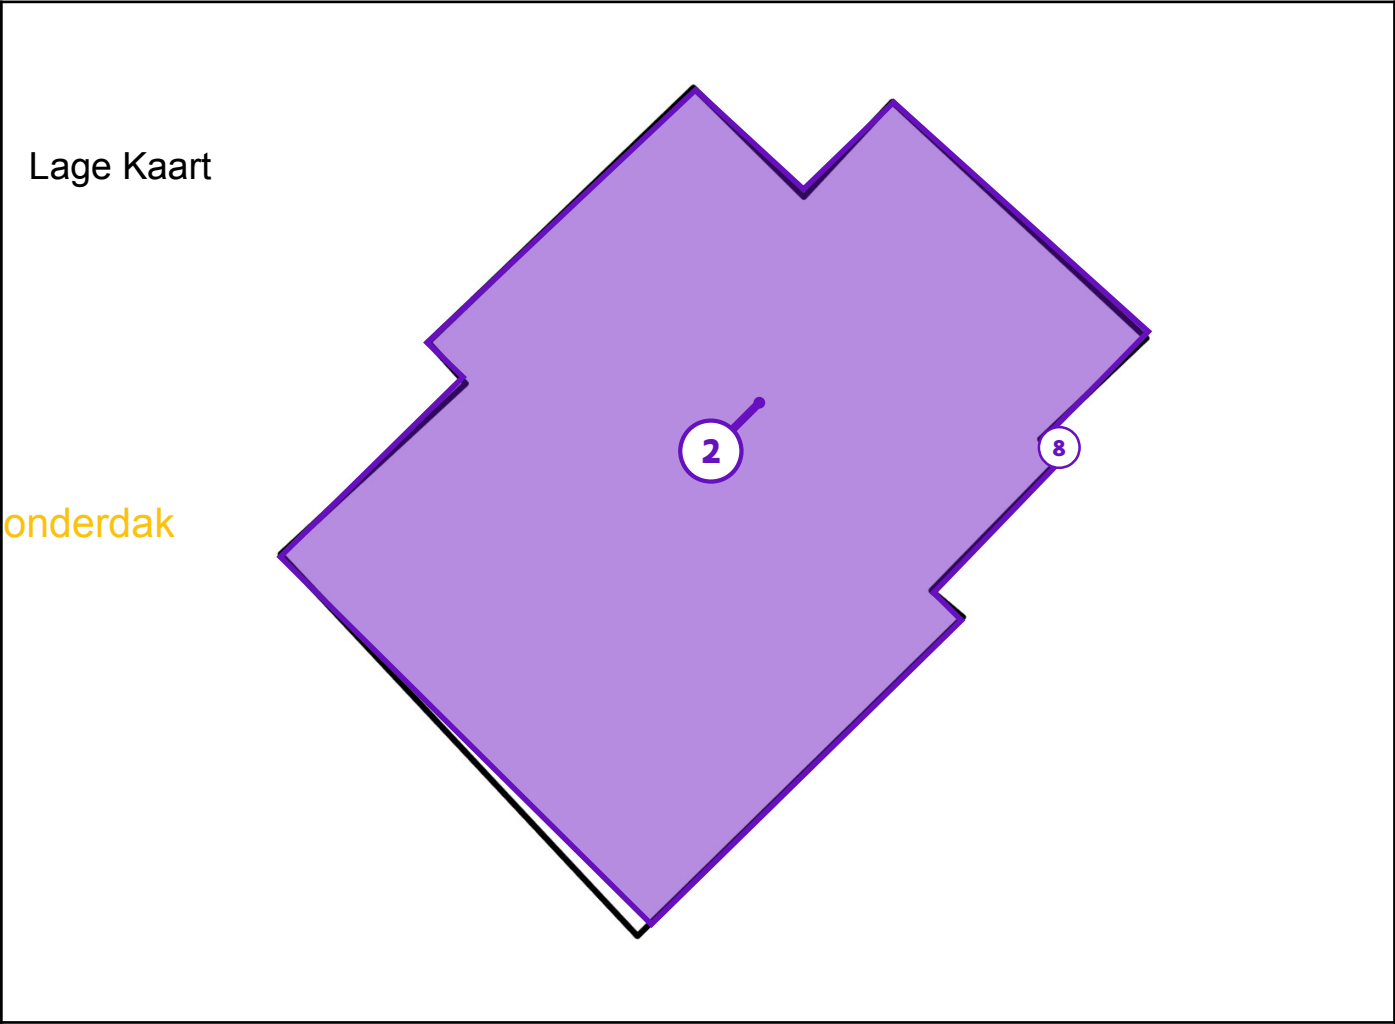
# Plan 1.5: dakplan

| Beschrijving | Type | Actie |
|---|---|---|
| 2. Rookgaskanaal | Beperking | - |
| 8. Dakbedekking - riet | Overige ruimte of materiaal | - |
| 11. Onderdak | Overige ruimte of materiaal | - |

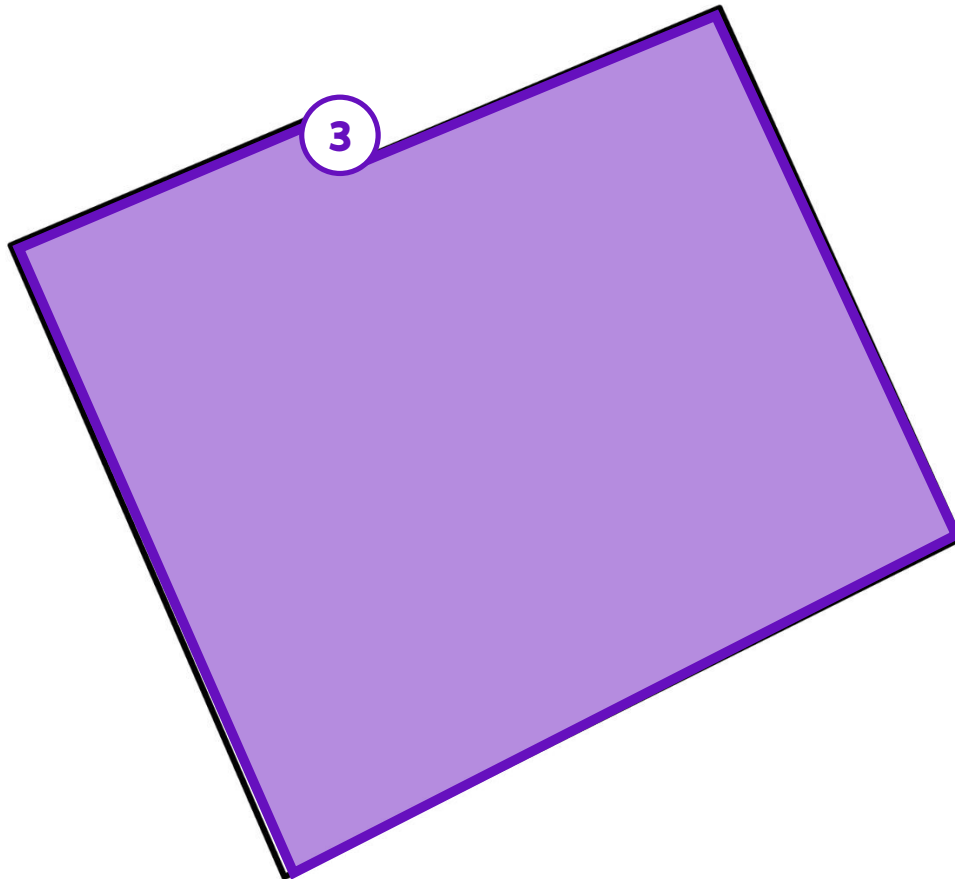
## Plan 2.1: Tuinhuis plan

| Beschrijving | Type | Actie |
|---|---|---|
| 3. Tuinhuis | Advies | - |

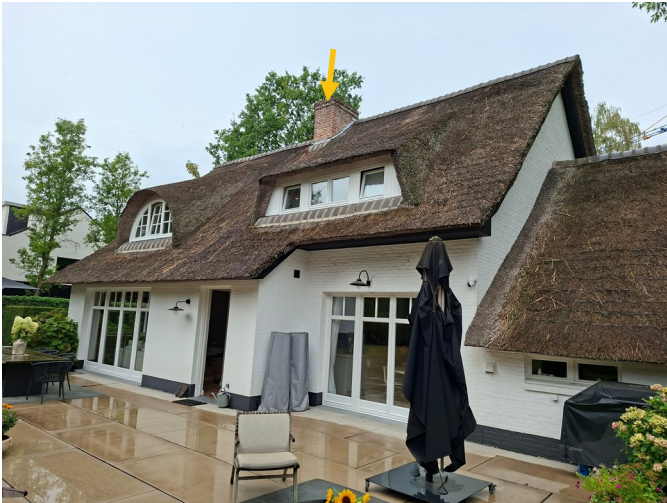
Situeringfoto

### Tijdelijke beperking

**Reden:** Het te onderzoeken materiaal situeert zich hoger dan 3,50 m te rekenen vanaf een veilige ondergrond

**Uitleg van de asbestdeskundige:** Het rookgaskanaal buiten kan niet geïnspecteerd worden zonder hulpmiddelen zoals een hoogwerker.

Van binnenuit is een destructief onderzoek nodig, welk niet behoort tot de opdracht.

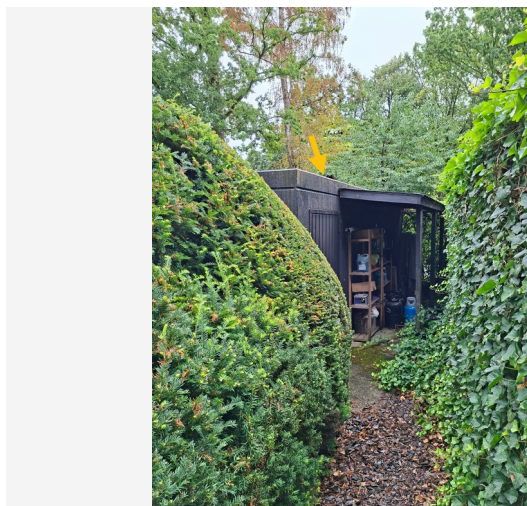
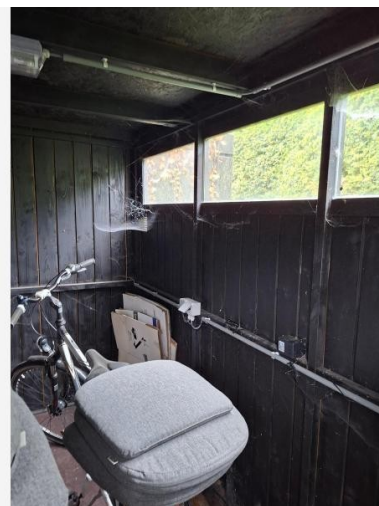
Er zijn geen asbestverdachte materialen in en rondom het tuinhuis.

Het tuinhuis werd geplaatst rond 2020 (cfr Google Earth en Geopunt)

| Basis voor advies | De asbestdeskundige beoordeelt het materiaal als niet-asbestverdacht. |

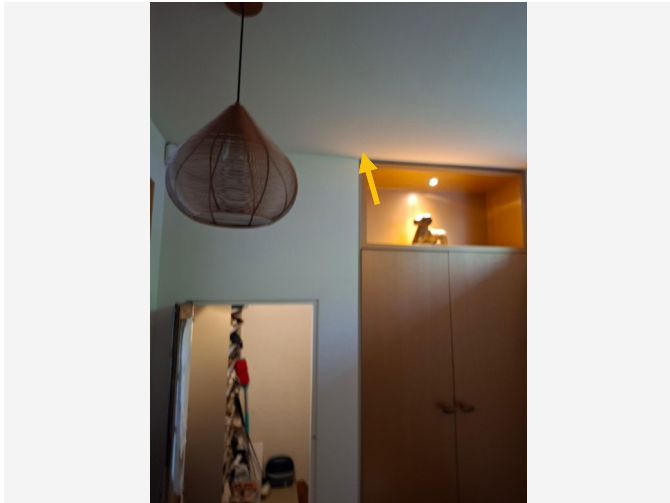
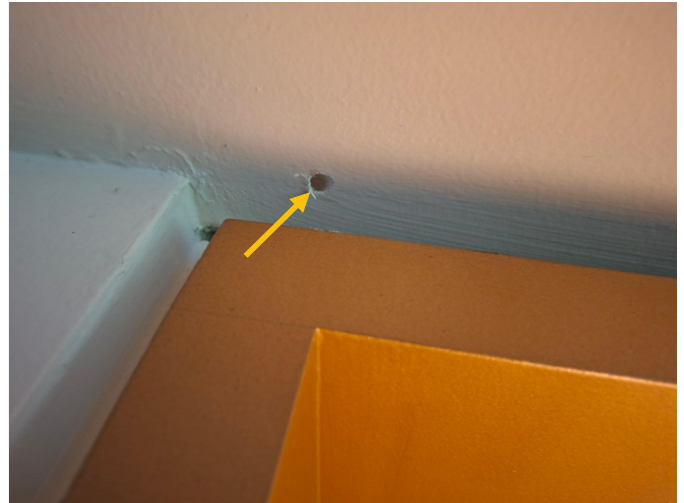
## Fiche 4: Pleisterwerk plafonds

Geen asbest

| # | Type | Referentie | Resultaat |
|---|---|---|---|
| 4.1 | Mengmonster | 2. Bezetting plafond | Geen asbest |

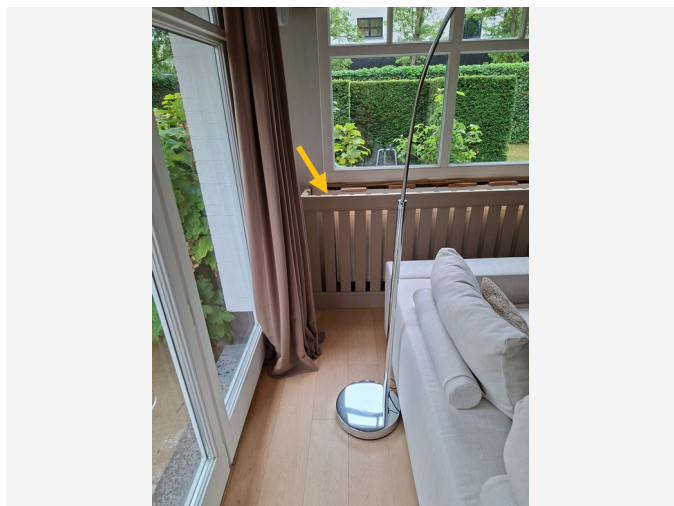
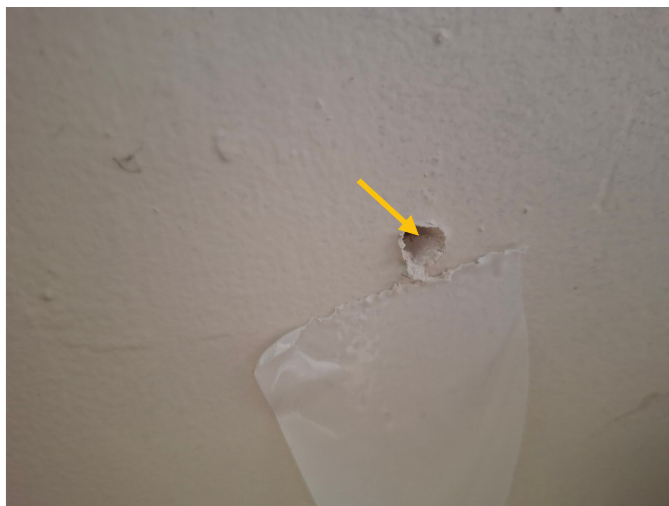
## Fiche 5: Pleisterwerk muren

Geen asbest

| # | Type | Referentie | Resultaat |
|---|---|---|---|
| 5.1 | Mengmonster | 1. Bezetting muren | Geen asbest |

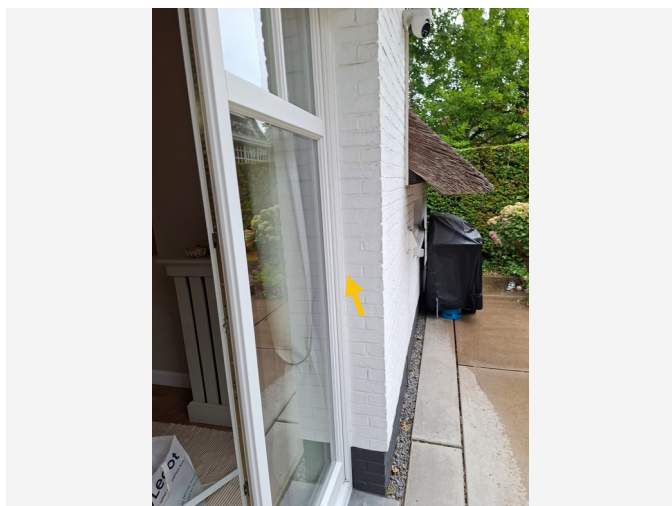
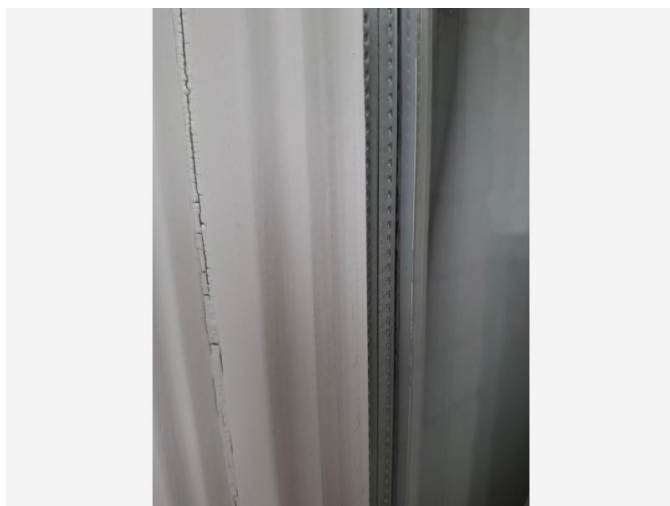
### Fiche 6: \* Kit buitenschrijnwerk - niet verdacht

| Beschrijving | Notitie | Terug te vinden op plannen |
|---|---|---|
| Fiche 6: * Kit buitenschrijnwerk - niet verdacht | De kit tussen muur - profiel en profiel - glas is soepel en niet asbestverdacht.<br><br>Dit geldt voor al het buitenschrijnwerk. | - |

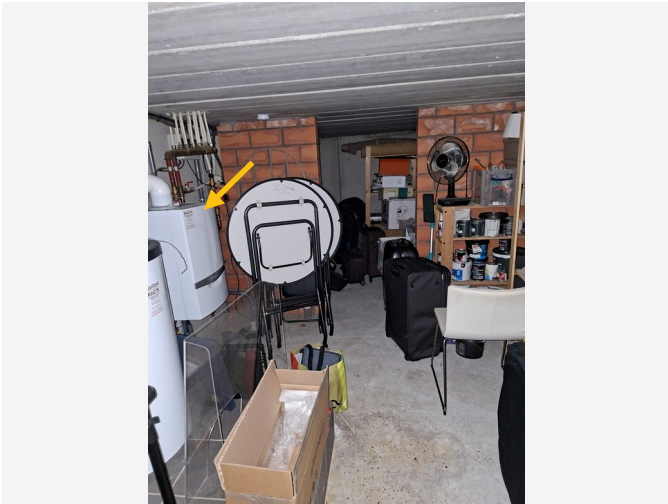
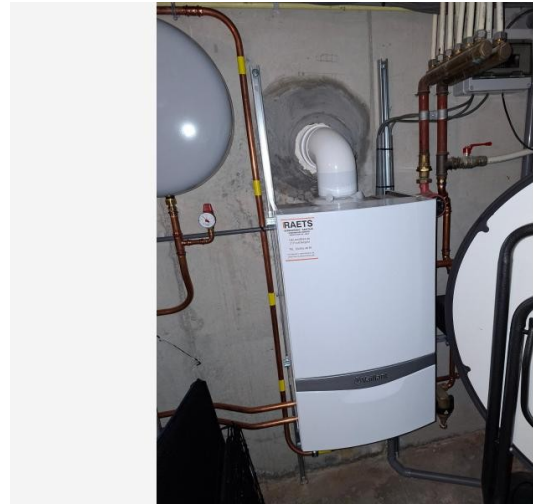
## Fiche 7: \* CV-ketel - condenserende gasketel

| Beschrijving | Notitie | Terug te vinden op plannen |
|---|---|---|
| Fiche 7: * CV-ketel - condenserende gasketel | De CV ketel is een gas condensatie ketel van na 2001 en bevat geen asbestverdachte materialen aan en rondom de ketel. | Plan 1.1: grondpla kelder |

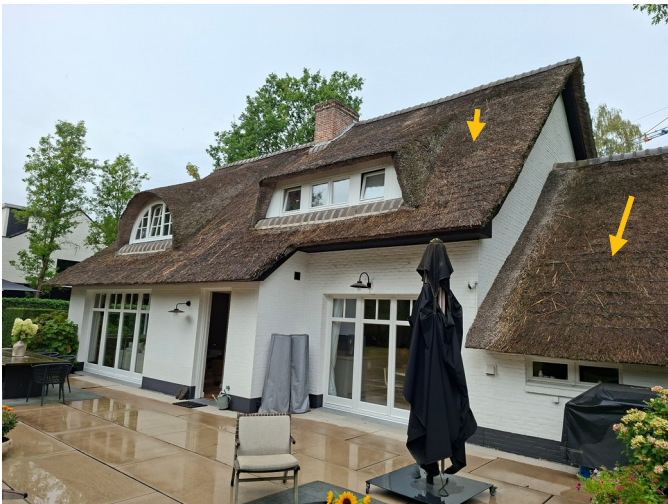
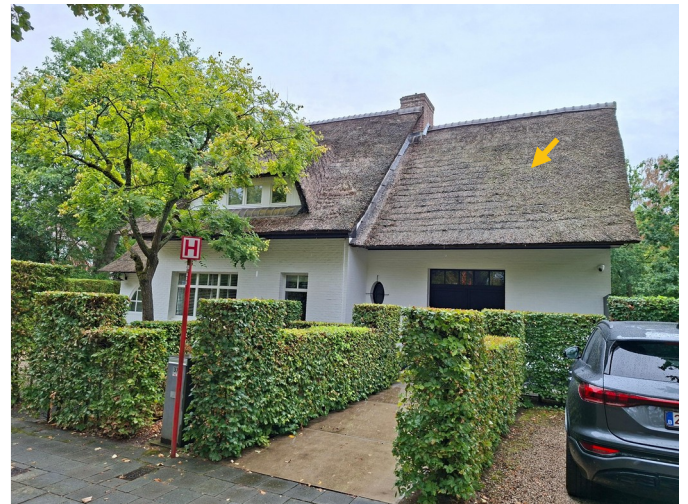
## Fiche 8: Dakbedekking - riet

| Beschrijving | Notitie | Terug te vinden op plannen |
|---|---|---|
| Fiche 8: Dakbedekking - riet | De dakbedekking van de woning bestaat uit riet, welk niet asbestverdacht is. | Plan 1.5: dakplan |

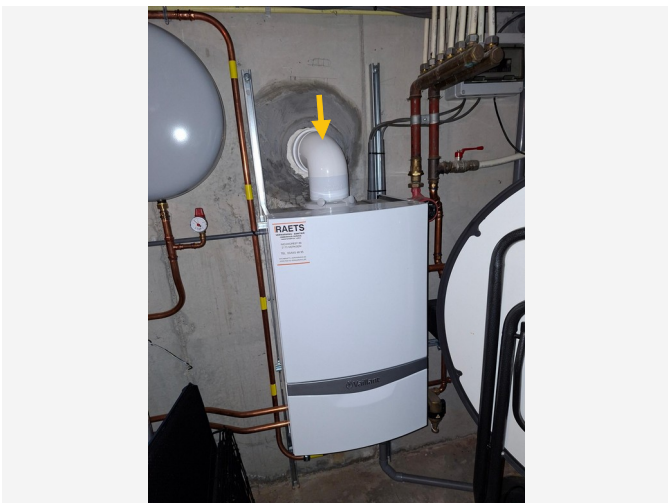
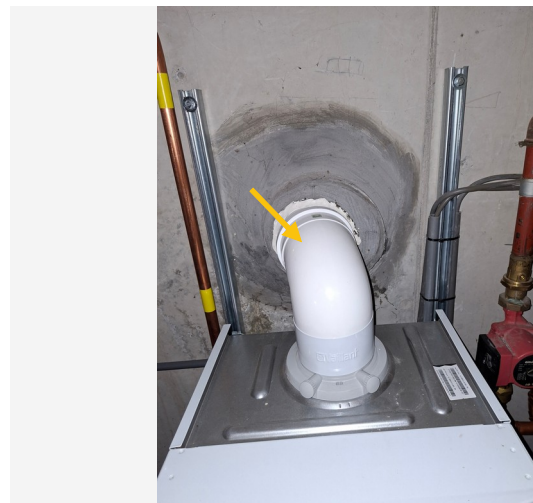
## Fiche 9: Rookgaskanaal

| Beschrijving | Notitie | Terug te vinden op plannen |
|---|---|---|
| Fiche 9: Rookgaskanaal | Het rookgaskanaal binnen bestaat uit pvc en is niet asbestverdacht. | Plan 1.1: grondpla kelder |

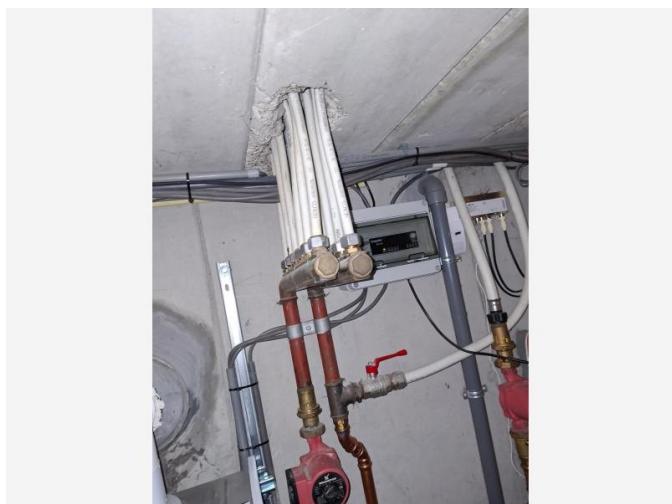
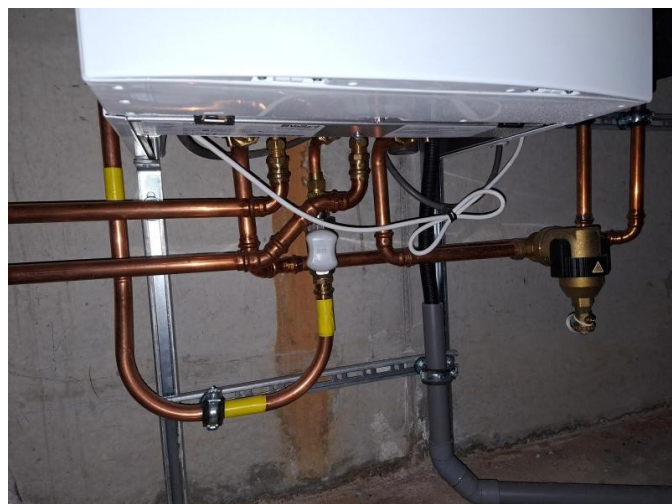
### Fiche 10: Leidingisolatie (niet aanwezig)

| Beschrijving | Notitie | Terug te vinden op plannen |
|---|---|---|
| Fiche 10: Leidingisolatie (niet aanwezig) | - | - |

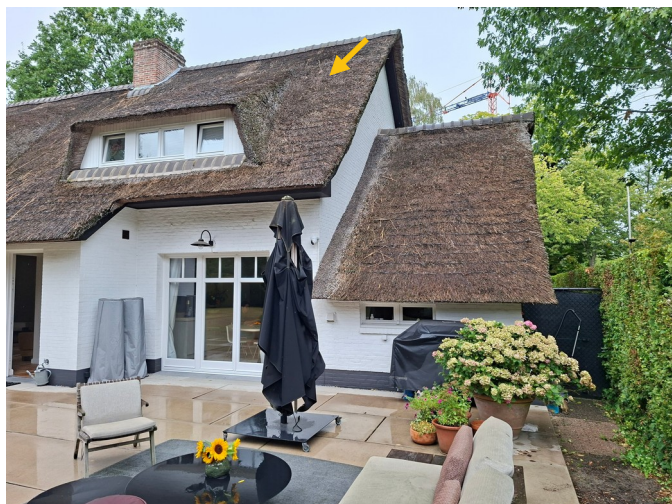
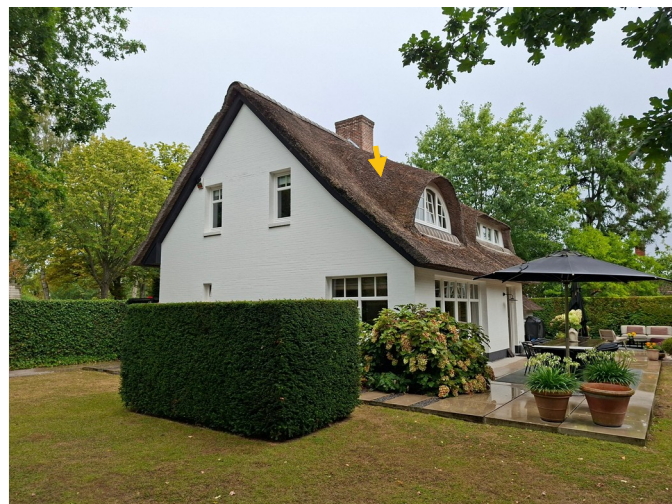
### Fiche 11: Onderdak

| Beschrijving | Notitie | Terug te vinden op plannen |
|---|---|---|
| Fiche 11: Onderdak | Gezien de dakbedekking riet is, is er geen onderdak aanwezig. | Plan 1.5: dakplan |
