# Asbestinventarisatattest

Kroonstraat 11, 1755 Pajottegem

Attestnummer : 20260910-000432.000

**Niet-asbestveilig**

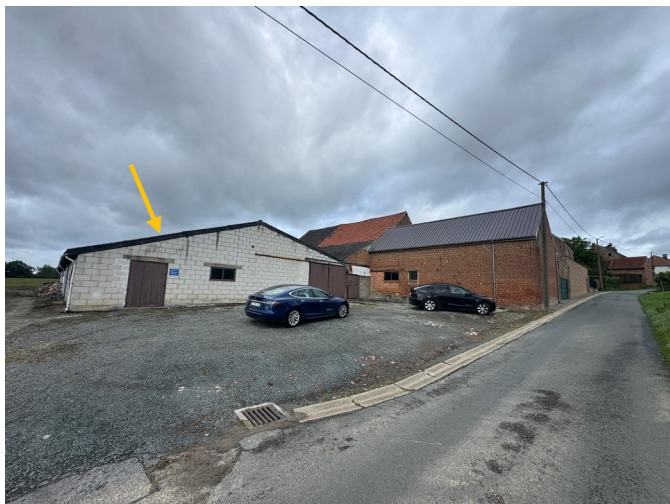
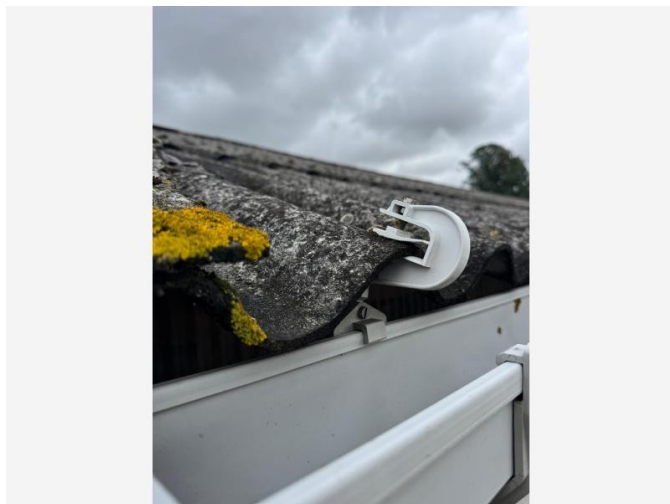
| Fiche 1: Dak bestaande uit golfplaten (stallen)..... | 23 |

Overzichtsfoto

Detailfoto

Het asbestmateriaal valt onder de mijlpaal van 2034.

**Dringend verwijderen**

| Eindbeoordeling materiaalrisico | Hoog materiaalrisico en/of hoge kans op vezelvrijgave |

| Asbestsoort (vezeltype) | Crocidoliet aanwezig |
| Toestand van het materiaal | Matig beschadigd, matig verweerd |

| # | Type | Referentie | Resultaat |
|---|---|---|---|
| 1.1 | Puntmonster | 7 | Chrysotiel, Crocidoliet |

- Verwijder dit asbestmateriaal zo snel mogelijk. Volg de toestand goed op.
- Hemelwater dat afspoelt van asbestcement daken of gevels kan asbestdeeltjes bevatten. Gebruik het enkel voor gesloten circuits (bv. spoelen toiletten). Reinig na het vervangen van het dak of de gevel de dakgoten en regenwaterput of -ton om asbesthoudend sediment of slib te verwijderen

- Eenvoudige handelingen: mag via doe-het-zelf of door werknemer(s) met opleidingsattest eenvoudige handelingen  
Deze toepassing kan door een aannemer die over een opleidingsattest eenvoudige handelingen beschikt of door een particulier (doe-het-zelf), verwijderd worden indien er geen verhoogd risico op vrijgave van asbestvezels (max. concentratie 0,01 vezels/cm<sup>3</sup> - CODEX Art. VI.3-54) ontstaat en de toepassing voorafgaand wordt gefixeerd/bevochtigd; de individuele elementen zonder machinale werktuigen (boormachine, slijpschijf, hogedrukreiniger,...) en zonder breken of gooien een voor een losgemaakt worden; en ten slotte dubbel en luchtdicht verpakt weggevoerd worden naar een erkend afvalpunt (recyclagepark).

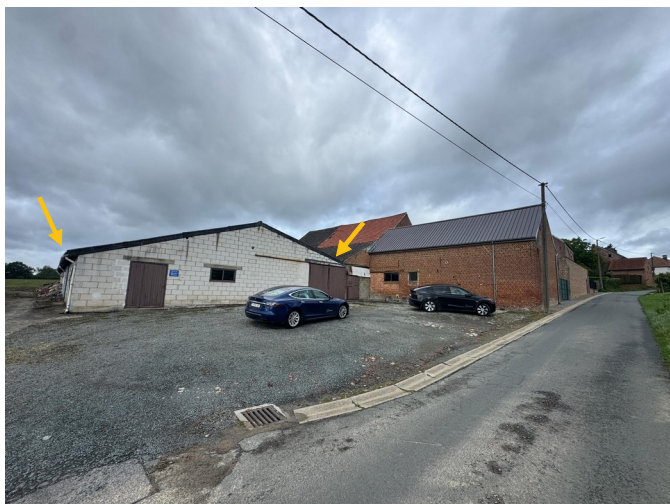
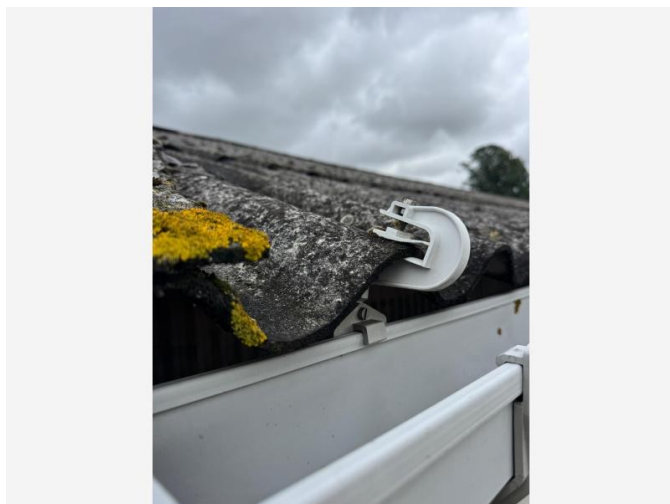
| Fiche 2: Mos/sediment in de dakgoot..... | 27 |

Overzichtsfoto

Detailfoto

Het asbestmateriaal valt onder de mijlpaal van 2040.

**Dringend verwijderen**

- Verwijder het asbestafval.

- Eenvoudige handelingen: mag via doe-het-zelf of door werknemer(s) met opleidingsattest eenvoudige handelingen  
Verwijder het afval via het riool.

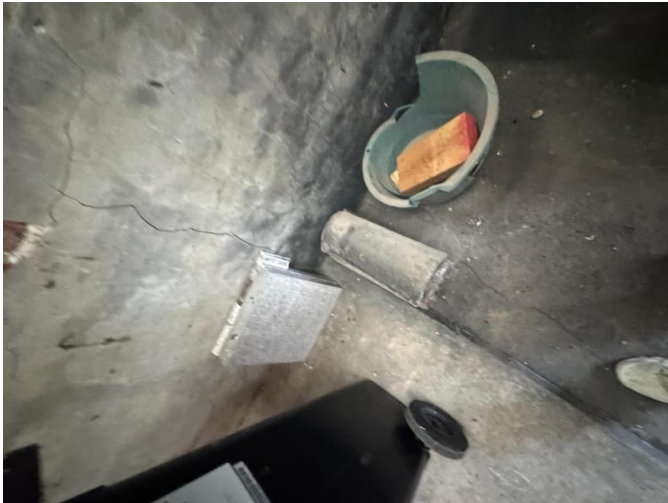
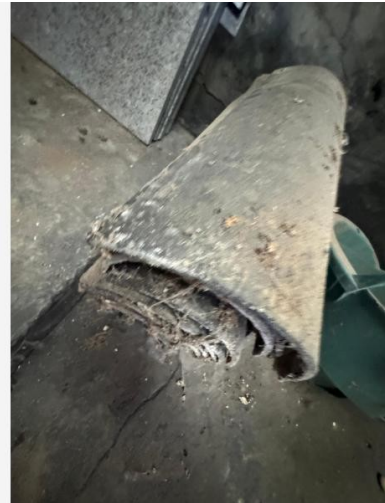
| Fiche 3: Afval (nokpannen)..... | 29 |

Overzichtsfoto

Detailfoto

- Eenvoudige handelingen: mag via doe-het-zelf of door werknemer(s) met opleidingsattest eenvoudige handelingen  
Deze toepassing kan door een aannemer die over een opleidingsattest eenvoudige handelingen beschikt of door een particulier (doe-het-zelf), verwijderd worden indien er geen verhoogd risico op vrijgave van asbestvezels (max. concentratie 0,01 vezels/cm<sup>3</sup> - CODEX Art. VI.3-54) ontstaat en de toepassing voorafgaand wordt gefixeerd/bevochtigd; de individuele elementen zonder machinale werktuigen (boormachine, slijpschijf, hogedrukreiniger,...) en zonder breken of gooien een voor een losgemaakt worden; en ten slotte dubbel en luchtdicht verpakt weggevoerd worden naar een erkend afvalpunt (recyclagepark).

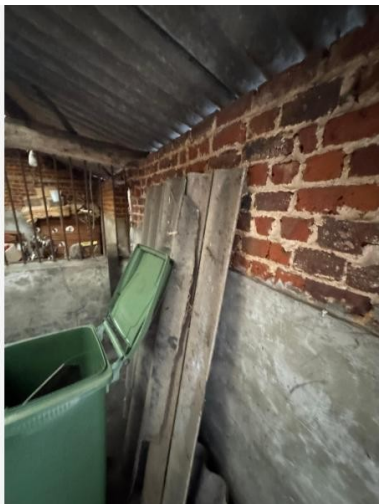
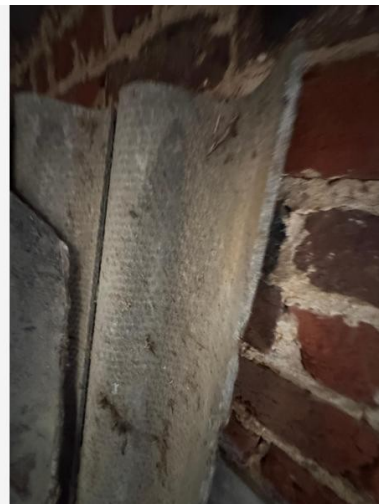
| Fiche 4: Afval (golfplaten)..... | 32 |

Overzichtsfoto

Detailfoto

- Eenvoudige handelingen: mag via doe-het-zelf of door werknemer(s) met opleidingsattest eenvoudige handelingen  
Deze toepassing kan door een aannemer die over een opleidingsattest eenvoudige handelingen beschikt of door een particulier (doe-het-zelf), verwijderd worden indien er geen verhoogd risico op vrijgave van asbestvezels (max. concentratie 0,01 vezels/cm<sup>3</sup> - CODEX Art. VI.3-54) ontstaat en de toepassing voorafgaand wordt gefixeerd/bevochtigd; de individuele elementen zonder machinale werktuigen (boormachine, slijpschijf, hogedrukreiniger,...) en zonder breken of gooien een voor een losgemaakt worden; en ten slotte dubbel en luchtdicht verpakt weggevoerd worden naar een erkend afvalpunt (recyclagepark).

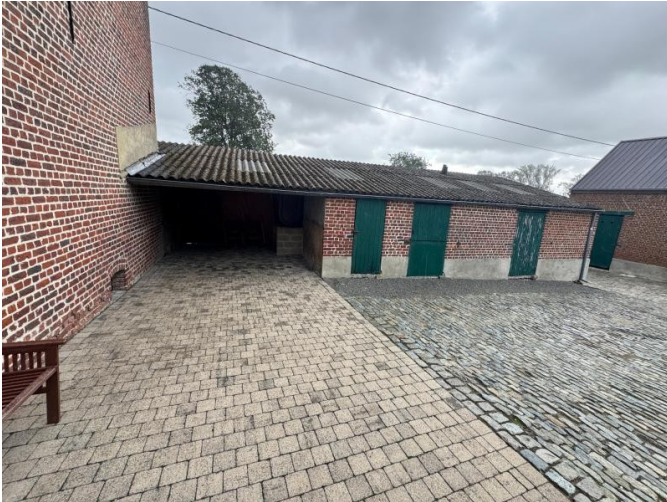
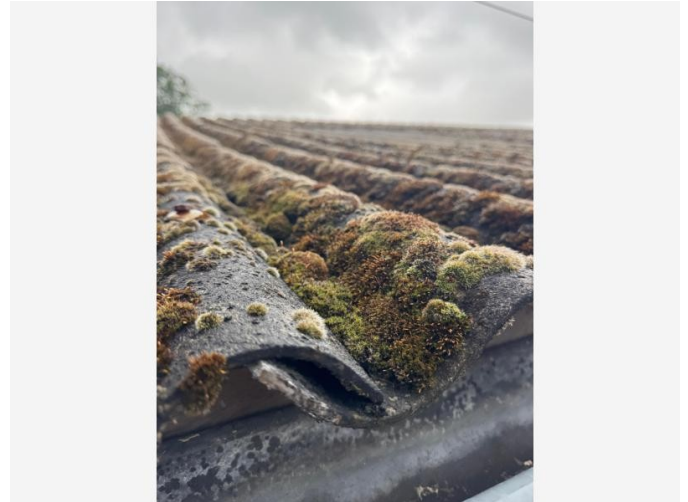
## Fiche 5: Dak bestaande uit golfplaten bergruimte straatkant

Asbestmateriaal

Overzichtsfoto

Detailfoto

- Eenvoudige handelingen: mag via doe-het-zelf of door werknemer(s) met opleidingsattest eenvoudige handelingen  
Deze toepassing kan door een aannemer die over een opleidingsattest eenvoudige handelingen beschikt of door een particulier (doe-het-zelf), verwijderd worden indien er geen verhoogd risico op vrijgave van asbestvezels (max. concentratie 0,01 vezels/cm<sup>3</sup> - CODEX Art. VI.3-54) ontstaat en de toepassing voorafgaand wordt gefixeerd/bevochtigd; de individuele elementen zonder machinale werktuigen (boormachine, slijpschijf, hogedrukreiniger,...) en zonder breken of gooien een voor een losgemaakt worden; en ten slotte dubbel en luchtdicht verpakt weggevoerd worden naar een erkend afvalpunt (recyclagepark).

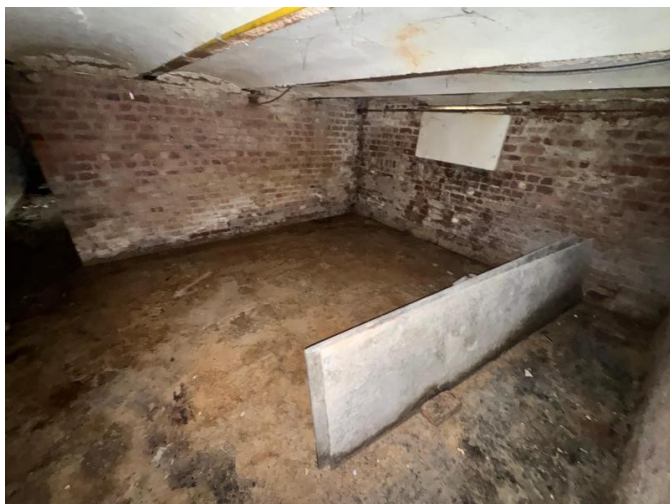
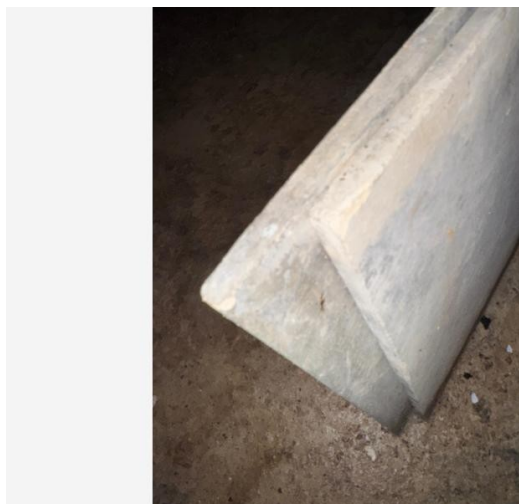
| Fiche 6: Afval (Massal vensterbanken)..... | 39 |

Overzichtsfoto

Detailfoto

- Eenvoudige handelingen: mag via doe-het-zelf of door werknemer(s) met opleidingsattest eenvoudige handelingen  
Deze toepassing kan door een aannemer die over een opleidingsattest eenvoudige handelingen beschikt of door een particulier (doe-het-zelf), verwijderd worden indien er geen verhoogd risico op vrijgave van asbestvezels (max. concentratie 0,01 vezels/cm<sup>3</sup> - CODEX Art. VI.3-54) ontstaat en de toepassing voorafgaand wordt gefixeerd/bevochtigd; de individuele elementen zonder machinale werktuigen (boormachine, slijpschijf, hogedrukreiniger,...) en zonder breken of gooien een voor een losgemaakt worden; en ten slotte dubbel en luchtdicht verpakt weggevoerd worden naar een erkend afvalpunt (recyclagepark).

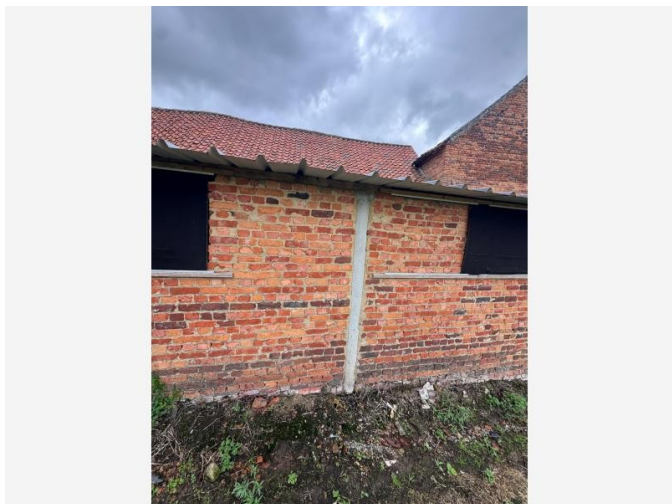
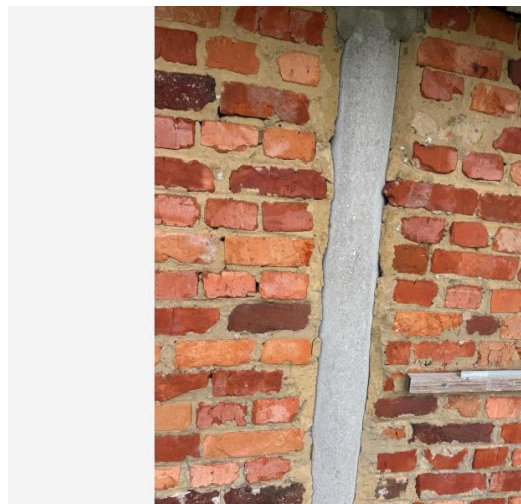
| Fiche 7: Steunpaal..... | 42 |

Overzichtsfoto

Detailfoto

- Eenvoudige handelingen: mag via doe-het-zelf of door werknemer(s) met opleidingsattest eenvoudige handelingen  
Deze toepassing kan door een aannemer die over een opleidingsattest eenvoudige handelingen beschikt of door een particulier (doe-het-zelf), verwijderd worden indien er geen verhoogd risico op vrijgave van asbestvezels (max. concentratie 0,01 vezels/cm<sup>3</sup> - CODEX Art. VI.3-54) ontstaat en de toepassing voorafgaand wordt gefixeerd/bevochtigd; de individuele elementen zonder machinale werktuigen (boormachine, slijpschijf, hogedrukreiniger,...) en zonder breken of gooien een voor een losgemaakt worden; en ten slotte dubbel en luchtdicht verpakt weggevoerd worden naar een erkend afvalpunt (recyclagepark).

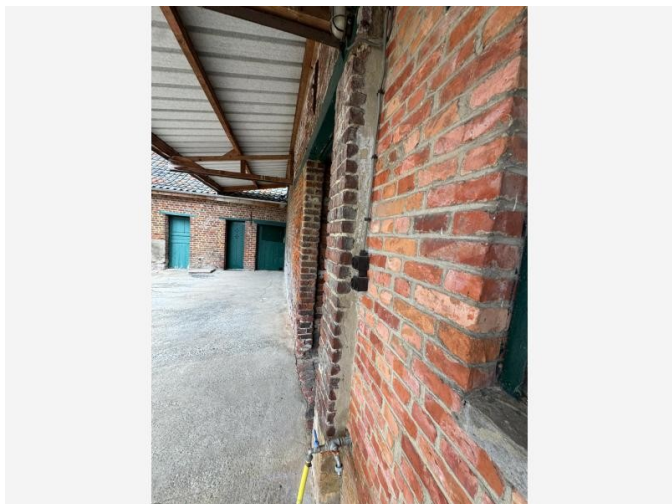
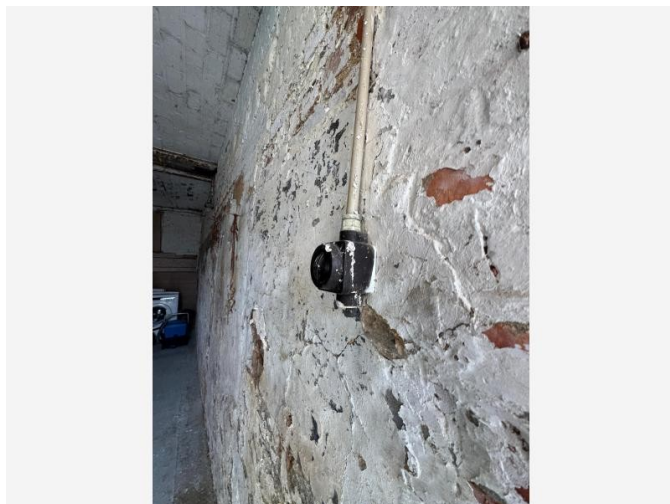
| Fiche 8: Bakeliet schakelaars/stopcontacten..... | 45 |

Overzichtsfoto

Detailfoto

| Identificatiemethode | <p>De asbestdeskundige beoordeelt het materiaal als asbestverdacht en dus asbesthoudend, en dit zonder monstername.</p> <p>Motivatie: De monstername brengt andere schade aan dan schade die inherent is aan de monstername.</p> |
| Opmerking | De hoeveelheid is een zo nauwkeurig mogelijke opmeting. Hieraan kunnen evenwel geen rechten worden ontleend. Monstername niet uitgevoerd wegens risico op beschadiging van een elektrisch component en mogelijke blootstelling aan spanning of storingen in de elektrische installatie. |

- Eenvoudige handelingen: mag via doe-het-zelf of door werknemer(s) met opleidingsattest eenvoudige handelingen  
Deze toepassing kan door een aannemer die over een opleidingsattest eenvoudige handelingen beschikt of door een particulier (doe-het-zelf), verwijderd worden indien er geen verhoogd risico op vrijgave van asbestvezels (max. concentratie 0,01 vezels/cm<sup>3</sup> - CODEX Art. VI.3-54) ontstaat en de toepassing voorafgaand wordt gefixeerd/bevochtigd; de individuele elementen zonder machinale werktuigen (boormachine, slijpschijf, hogedrukreiniger,...) en zonder breken of gooien een voor een losgemaakt worden; en ten slotte dubbel en luchtdicht verpakt weggevoerd worden naar een erkend afvalpunt (recyclagepark).

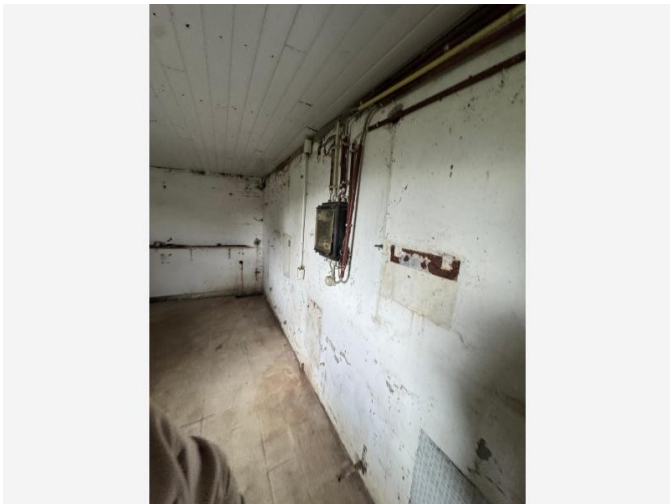
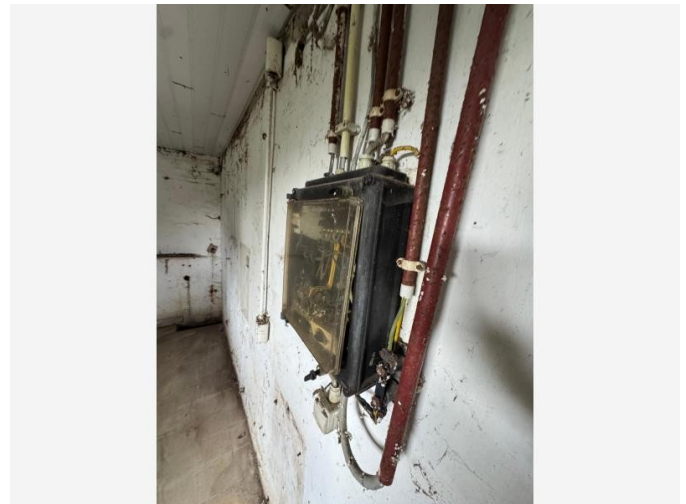
| Fiche 9: Bakeliet schakelkast..... | 49 |

Overzichtsfoto

Detailfoto

| Identificatiemethode | De asbestdeskundige beoordeelt het materiaal als asbestverdacht en dus asbesthoudend, en dit zonder monstername.<br><br>Motivatie: De monstername brengt andere schade aan dan schade die inherent is aan de monstername. |
| Opmerking | De hoeveelheid is een zo nauwkeurig mogelijke opmeting. Hieraan kunnen evenwel geen rechten worden ontleend. Monstername niet uitgevoerd wegens risico op beschadiging van een elektrisch component en mogelijke blootstelling aan spanning of storingen in de elektrische installatie. |

- Eenvoudige handelingen: mag via doe-het-zelf of door werknemer(s) met opleidingsattest eenvoudige handelingen  
Deze toepassing kan door een aannemer die over een opleidingsattest eenvoudige handelingen beschikt of door een particulier (doe-het-zelf), verwijderd worden indien er geen verhoogd risico op vrijgave van asbestvezels (max. concentratie 0,01 vezels/cm<sup>3</sup> - CODEX Art. VI.3-54) ontstaat en de toepassing voorafgaand wordt gefixeerd/bevochtigd; de individuele elementen zonder machinale werktuigen (boormachine, slijpschijf, hogedrukreiniger,...) en zonder breken of gooien een voor een losgemaakt worden; en ten slotte dubbel en luchtdicht verpakt weggevoerd worden naar een erkend afvalpunt (recyclagepark).

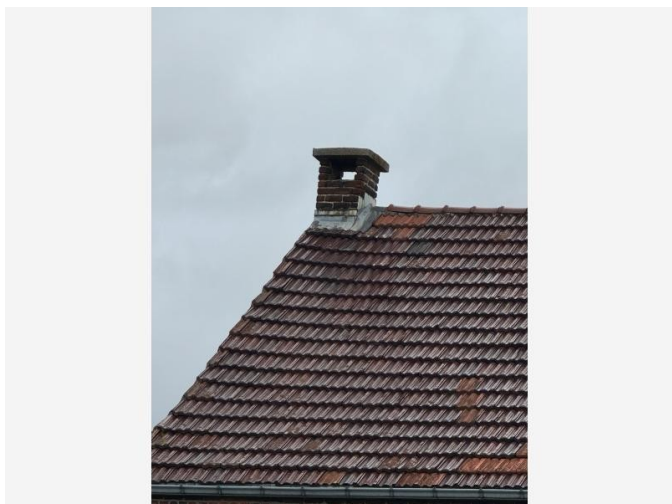
| Fiche 10: Schouw..... | 54 |

*Situeringsfoto*
