# Asbestinventarisatetest

Vooruitzichtstraat 34, 9300 Aalst

Attestnummer : 20221230-000138.000

Uitgegeven op : 30.12.2022

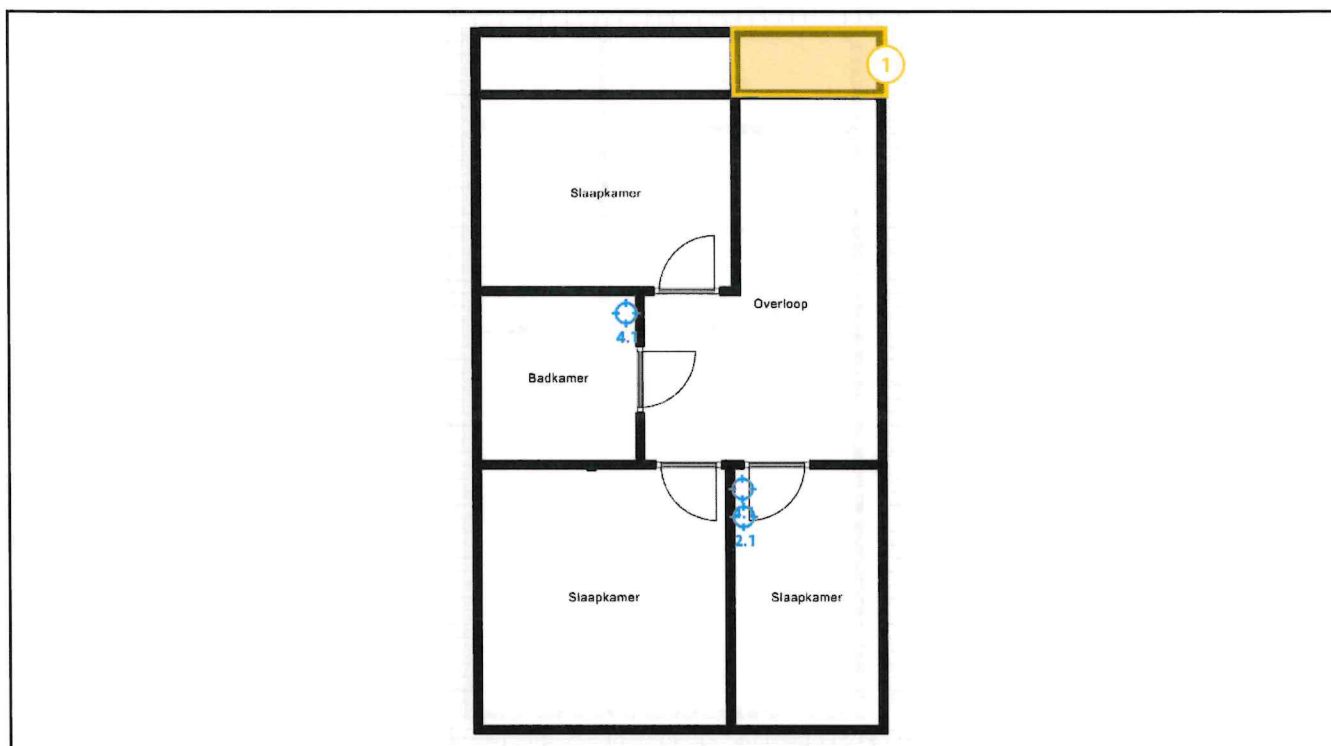
## Plan 1.4: Tweede verdieping

| Beschrijving | Type | Actie |
|---|---|---|
| 1. Roofing - plat dak | Asbestmateriaal | Zorgvuldig beheren |

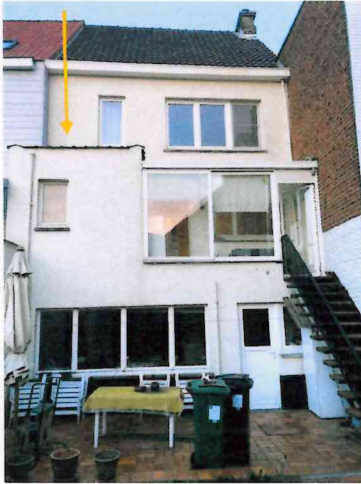
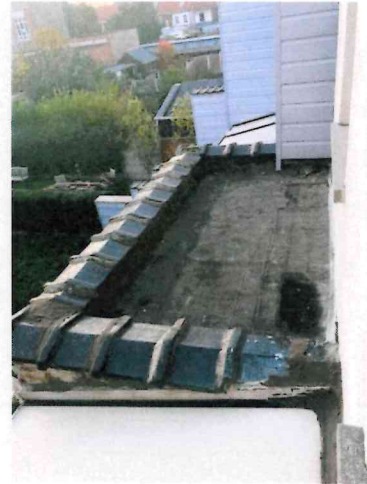
## Fiche 1: Roofing - plat dak

Asbestmateriaal

| Eindbeoordeling materiaalisico | Laag materiaalisico en/of verlaagde kans op vezelvrijgave |
| Opmerking | Asbestverdacht.<br>De functionaliteit van het dak kan niet gegarandeerd worden na bemonstering - er werd geen monster genomen. |

| Gebondenheid | Categorie 1: hechtgebonden in oorsprong |
| Asbestsoort (vezeltype) | Crocidoliet aanwezig |
| Asbestconcentratie | Laag (< 50%) |
| Af schermingsgraad van het gehele materiaal | Geheel of deels vrij van de buitenlucht |
| Toestand van het materiaal | Licht beschadigd, licht verweerd. Intact materiaal type Pical – asbestboard of categorie III 'gebondenheid' |

| Asbestmateriaal | Dak- en gevelbekleding - Roofing |
| Hoeveelheid (oppervlakte - aantal) | • 2,00 m <sup>2</sup> - 1 stuk |

Zorgvuldig beheren

- Zorg voor een veilig beheer en verwijder dit asbestmateriaal wanneer het bij werken eenvoudig bereikbaar wordt. Controleer de toestand jaarlijks op wijzigingen.

- Eenvoudige handelingen: mag via doe-het-zelf of door werknemer(s) met opleidingsattest eenvoudige handelingen  
Conform VLAREM wetgeving en Codex Welzijn op het Werk.

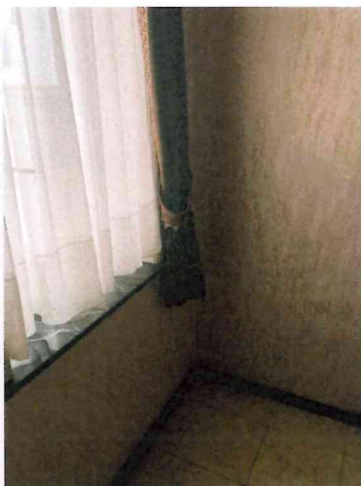
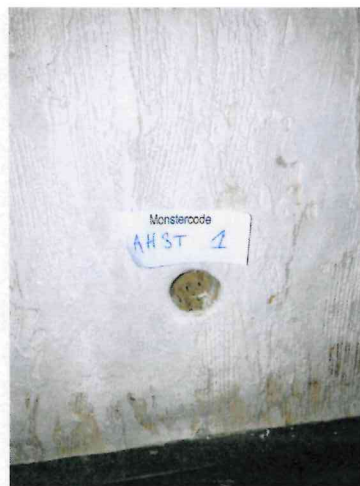
## Fiche 2: Pleisterwerk wand

Geen asbest

| # | Type | Referentie | Resultaat |
|---|---|---|---|
| 2.1 | Mengmonster | AHST1 | Geen asbest |

| <b>Opmerking</b> | <p>Elke in het asbestattest vermelde oppervlakte / volume / hoeveelheid is een raming en dit van het waarneembare deel van de toepassing.</p> <p>Het bemonsterde pleisterwerk is niet-asbesthoudend. De hoeveelheid aanwezige pleister werd niet bepaald.</p> |

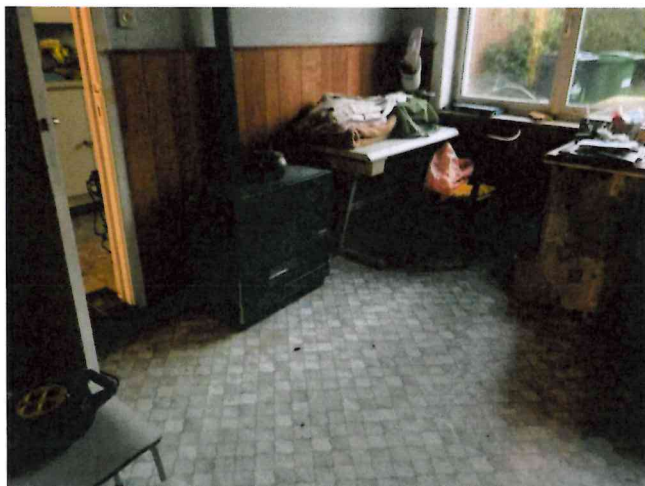
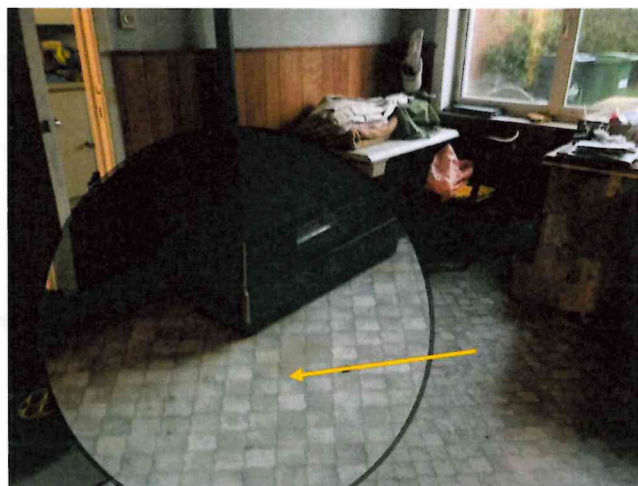
## Fiche 3: Vloerzeil

Geen asbest

| # | Type | Referentie | Resultaat |
|---|---|---|---|
| 3.1 | Puntmonster | AHST3 | Geen asbest |

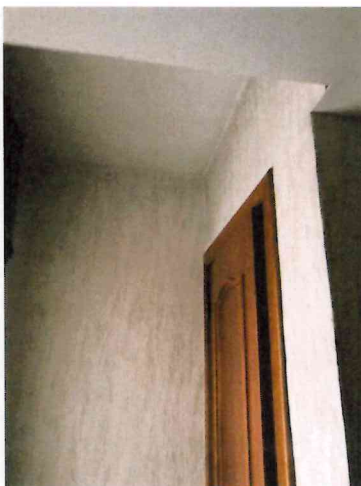
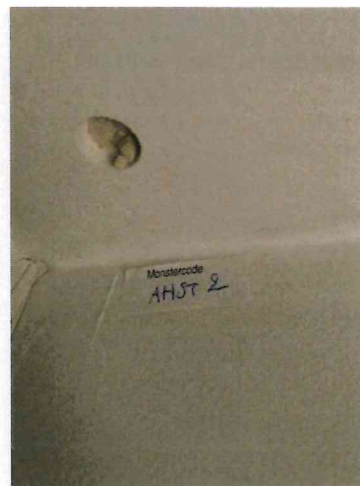
## Fiche 4: Pleisterwerk plafond

Geen asbest

| # | Type | Referentie | Resultaat |
|---|---|---|---|
| 4.1 | Mengmonster | AHST2 | Geen asbest |

| <b>Opmerking</b> | Het bemonsterde pleisterwerk is niet-asbesthoudend. De hoeveelheid m <sup>2</sup> /totaalvolume pleisterwerk in de woning werd niet bepaald. |

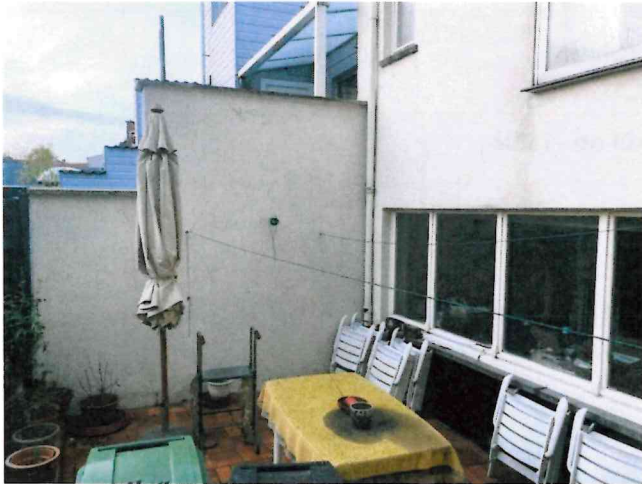
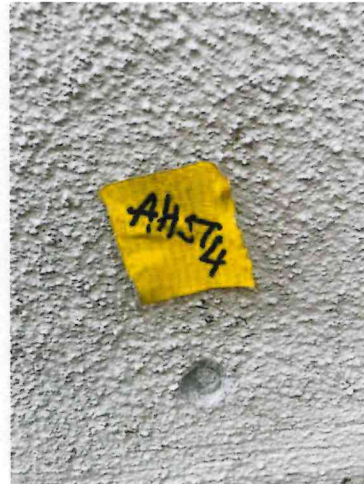
## Fiche 5: Crepi

Geen asbest

| # | Type | Referentie | Resultaat |
|---|---|---|---|
| 5.1 | Puntmonster | AHST4 | Geen asbest |

| Opmerking | De achtergevel van de woning en de zijmuur rechts van het buitenterras gelijkvloers is voorzien van witte crepi. Het bemonsterde crepi is niet-asbesthoudend. De aanwezige hoeveelheid m <sup>2</sup> /totaalvolume crepi werd niet bepaald. |
