# Asbestinventarisatetest

Oude Molenstraat 31, 2820 Bonheiden

Attestnummer : 20260309-000002.000

Uitgegeven op : 09.03.2026

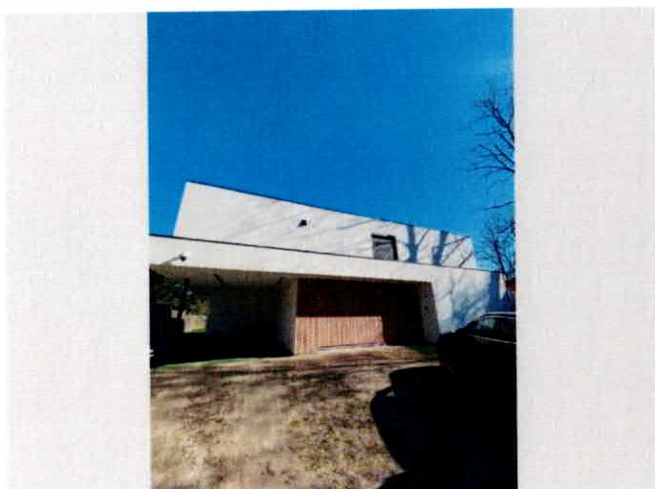
*Situeringfoto*

**Bouwjaar: 2020**

*Constructies gebouwd vanaf 2001 moeten niet onderzocht worden*

| Opmerking | De woning en tuinhuis zijn volledig gebouwd geweest in 2020. Zie plannen en foto's. |

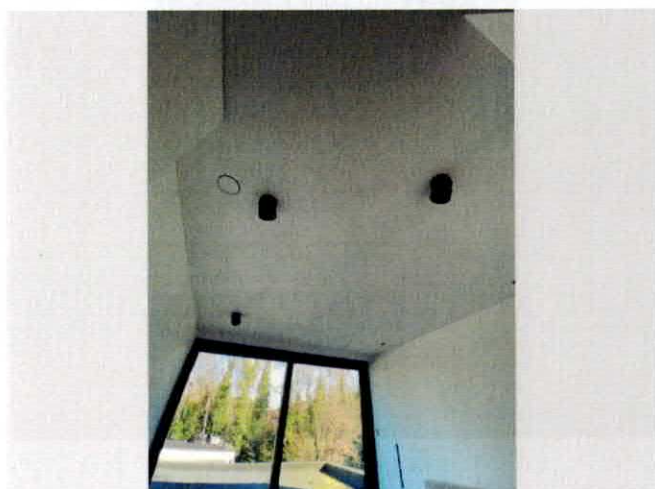
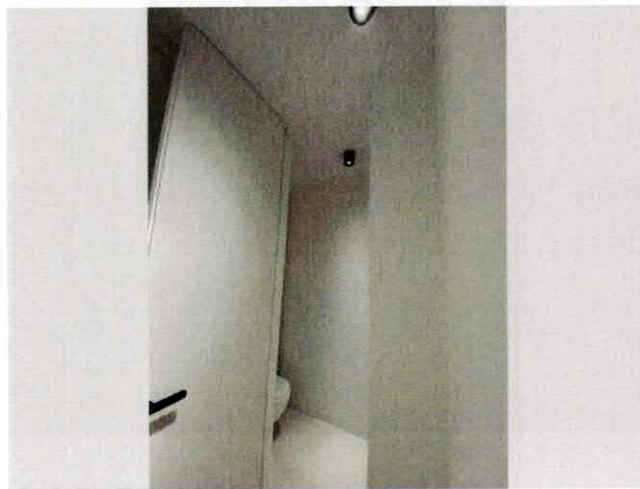
### Fiche 2: Pleisterwerk (niet aanwezig)

| Beschrijving | Notitie | Terug te vinden op plannen |
|---|---|---|
| Fiche 2: Pleisterwerk (niet aanwezig) | Alles is van 2020. Zie foto's en plannen | Plan 1.3: Glv kopie |

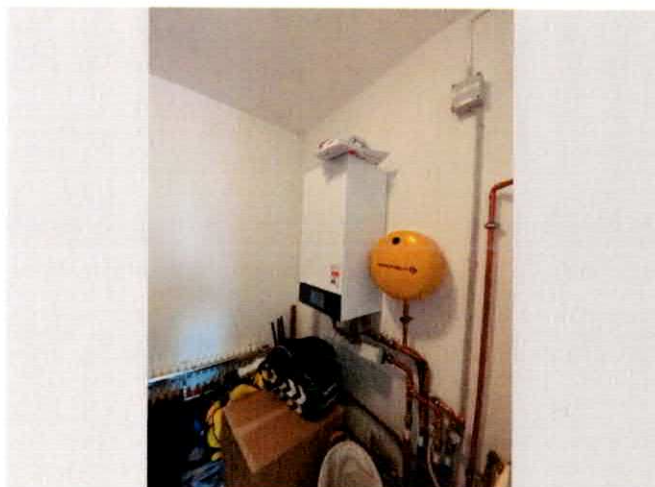
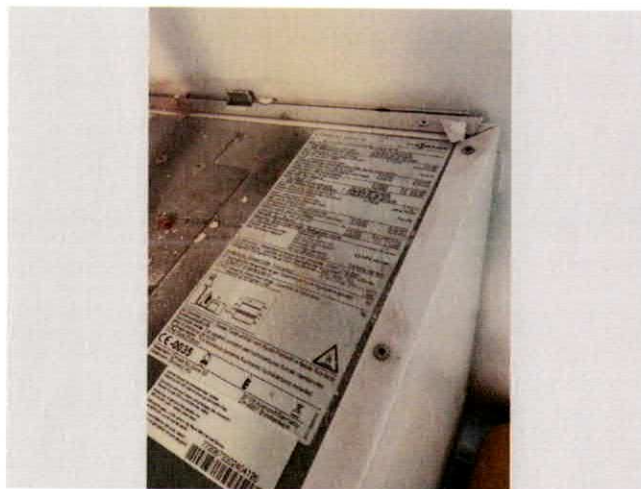
### Fiche 3: CV-ketel (niet verdacht)

| Beschrijving | Notitie | Terug te vinden op plannen |
|---|---|---|
| Fiche 3: CV-ketel (niet verdacht) | Alles is van 2020. Zie foto's en plannen | Plan 1.3: Glv kopie |

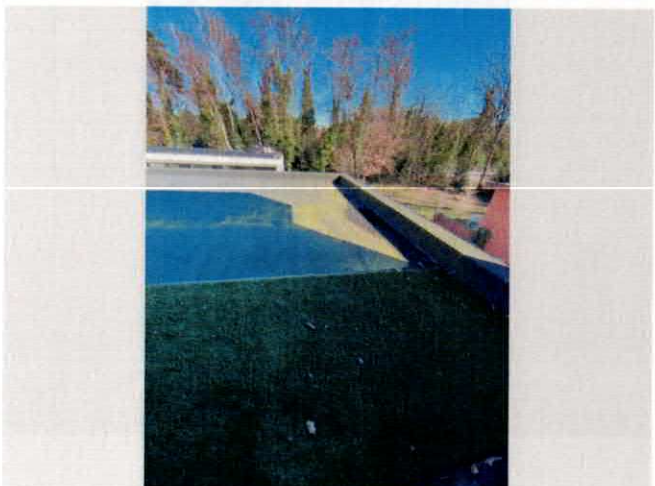
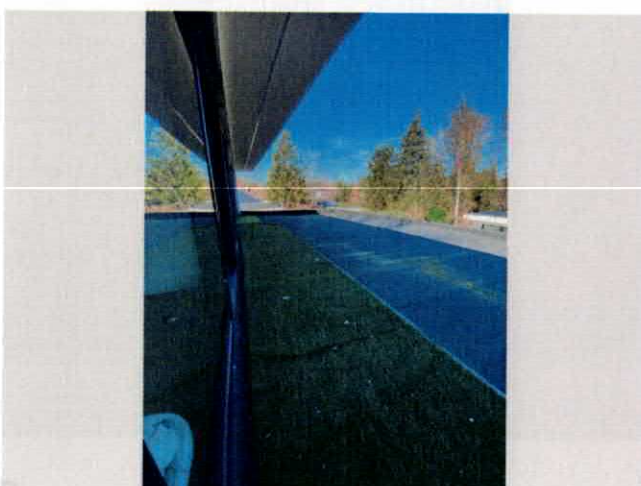
### Fiche 4: Dakbedekking plat dak (niet verdacht)

| Beschrijving | Notitie | Terug te vinden op plannen |
|---|---|---|
| Fiche 4: Dakbedekking plat dak (niet verdacht) | Alles is van 2020. Zie foto's en plannen | Plan 1.3: Glv kopie |
