# Asbestinventarisatetest

Langstraat 24A, 2223 Heist-op-den-Berg

Attestnummer : 20260914-000472.000

Uitgegeven op : 14.09.2026

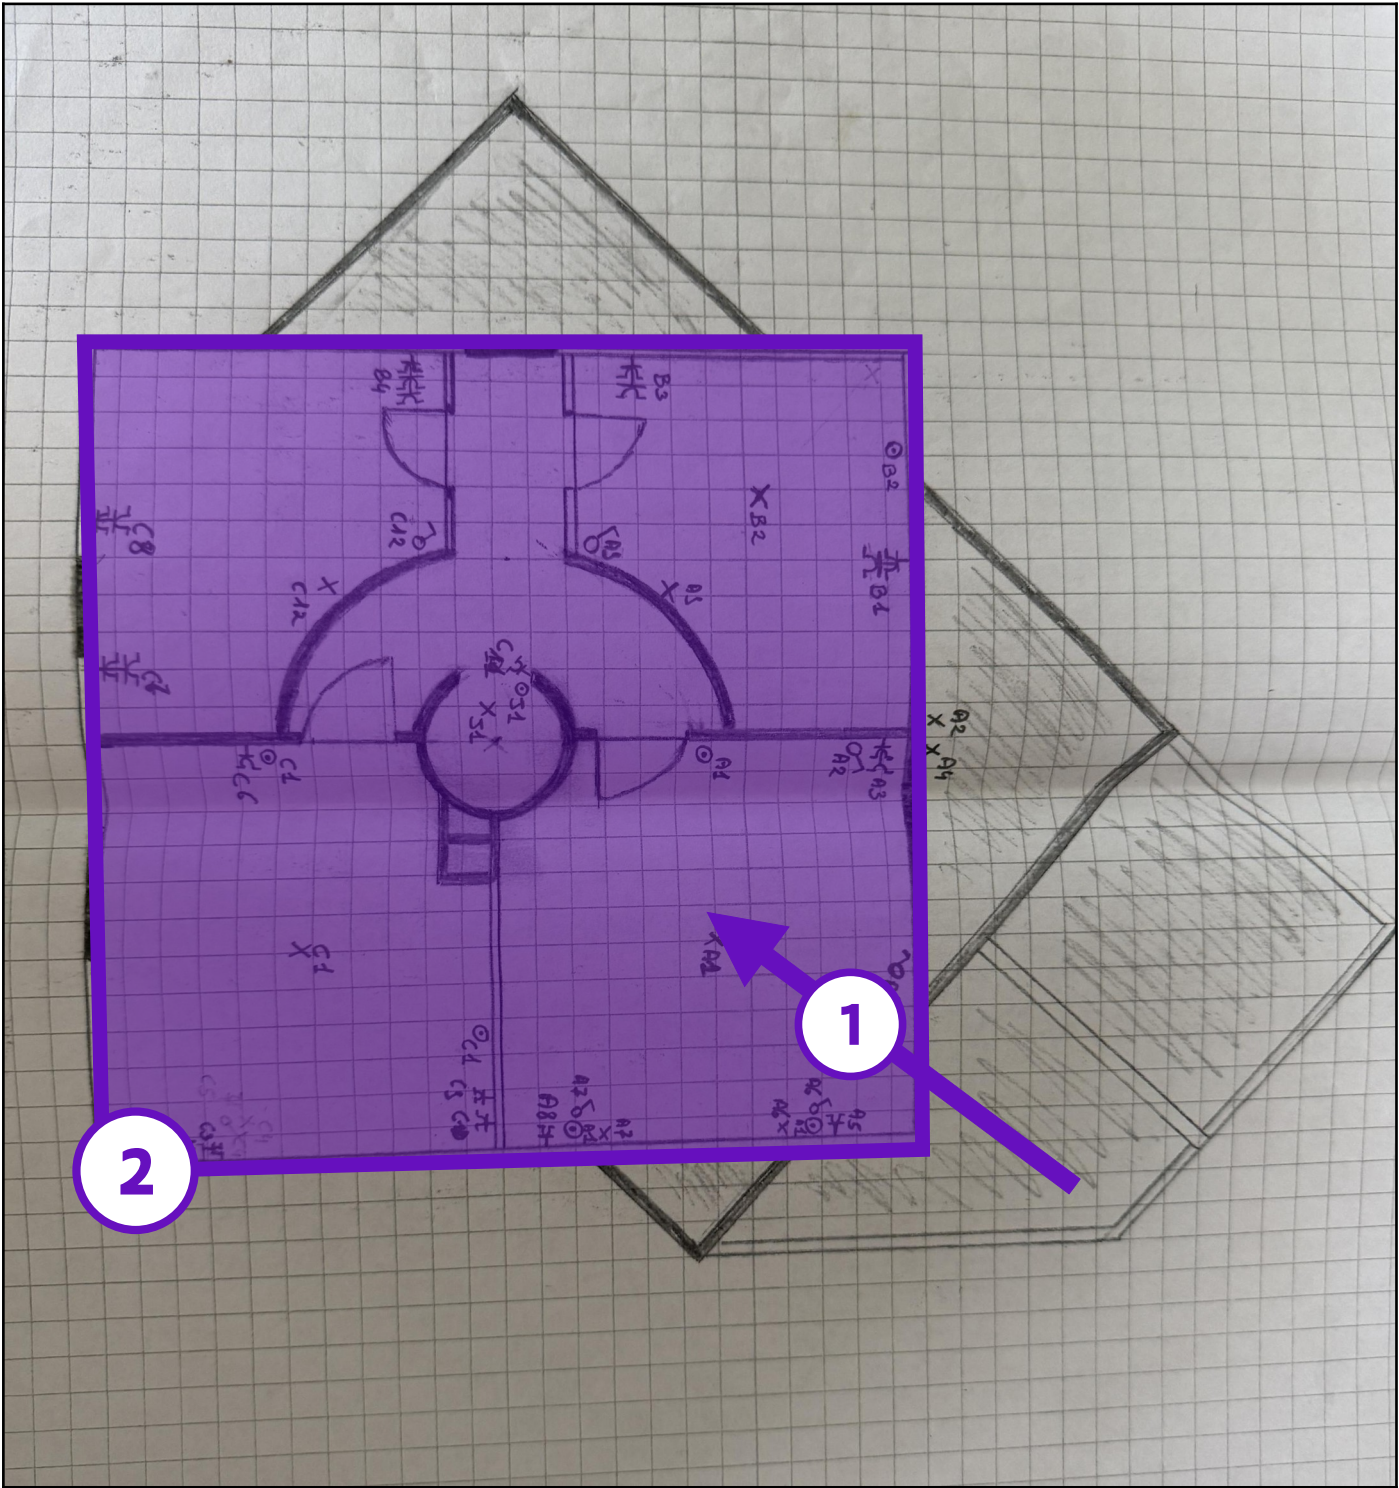
# Plan 1.7: Dak

| Beschrijving | Type | Actie |
|---|---|---|
| 1. Schoorsteen rookgaskanaal | Beperking | - |
| 2. Onderdak niet waarneembaar | Beperking | - |

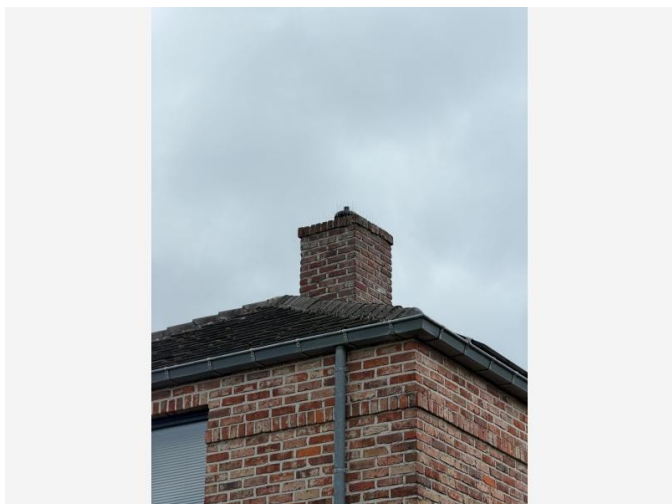
Situeringsfoto

**Reden:** Het te onderzoeken materiaal situeert zich hoger dan 3,50 m te rekenen vanaf een veilige ondergrond

**Uitleg van de asbestdeskundige:** Het rookgaskanaal is niet beoordeeld. Aan de binnenzijde is de kachel aangesloten. Aan de buitenzijde is het hoger dan 3,5 meter om de schoorsteen te inspecteren. Het is niet zichtbaar of er een asbestverdacht rookgaskanaal aanwezig is in de schoorsteen. Conform ons inspectieprotocol mogen wij een beperking inroepen voor hoogtes hoger dan 3,5 m. Indien men dit wil laten onderzoeken, dient er een nieuwe afspraak gemaakt te worden en moet er een hoogtewerker voorzien worden, evenals iemand die bevoegd is om deze te bedienen en eventueel een techniek die de al dan niet aanwezige schouwwhoed kan afnemen en weer terugplaatsen.

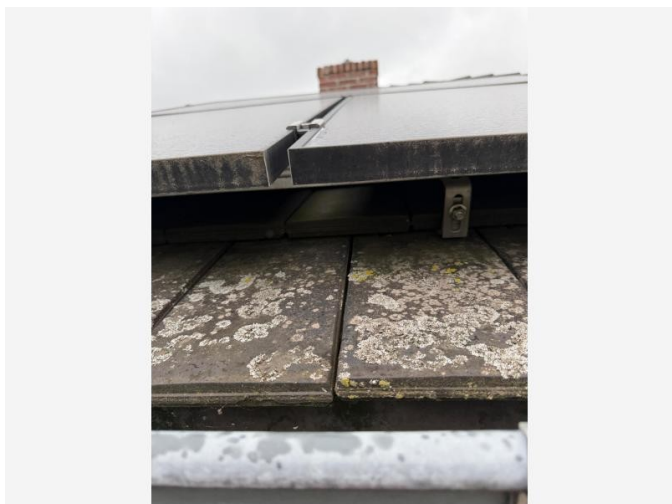
Situeringsfoto

**Reden:** Het te onderzoeken materiaal situeert zich hoger dan 3,50 m te rekenen vanaf een veilige ondergrond

**Uitleg van de asbestdeskundige:** Het onderdak is niet waarneembaar vanwege de hoogte, die meer dan 3,5 meter bedraagt. Door de afwerkingsgraad aan de binnenzijde van de bovenste verdieping is het onderdak niet zichtbaar of inspecteerbaar. We hebben geprobeerd een dakpan op te tillen om het onderdak te inspecteren, maar dit is niet gelukt. Alleen destructief onderzoek kan bepalen of het onderdak al dan niet asbesthoudend is (type menuiserite).

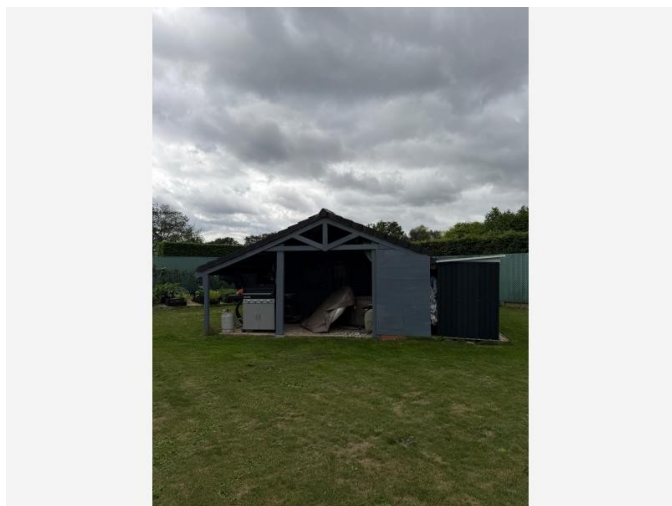
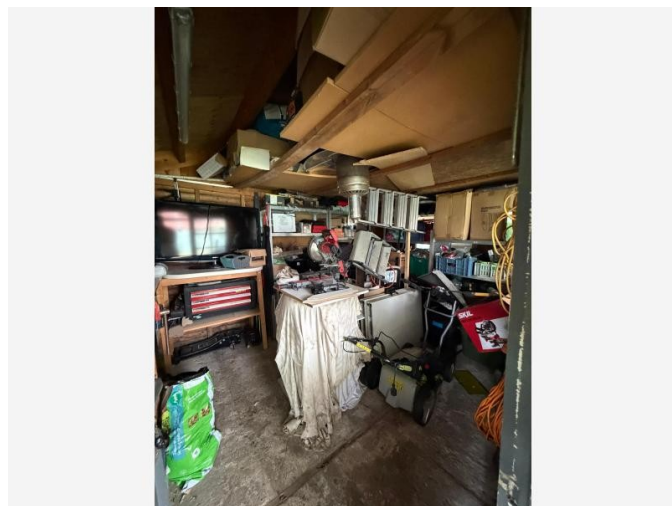
Tuinhuis van hout met een pannendak.

Onderdak van doek

| Basis voor advies | De asbestdeskundige beoordeelt het materiaal als niet-asbestverdacht. |

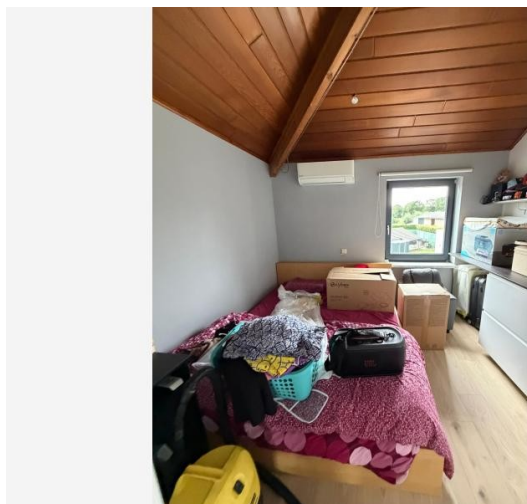
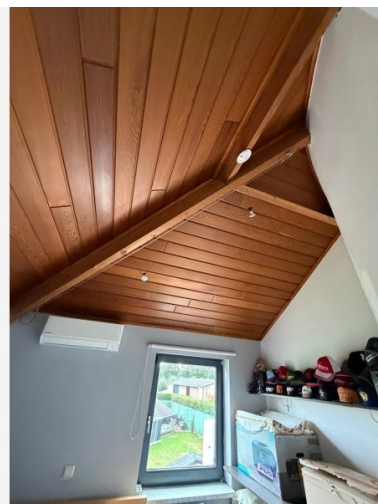
De plafonds zijn gemaakt van niet-asbestverdachte materialen (bijvoorbeeld laminaat, gyproc, ...), deze toepassingen zijn niet asbestverdacht. We hebben echter niet kunnen vaststellen of er mogelijk asbestverdachte of asbesthoudende materialen achter deze toepassingen aanwezig zijn. Bij renovatie of sloop is het aangeraden om een destructief onderzoek te laten uitvoeren van deze toepassingen.

| Basis voor advies | De asbestdeskundige beoordeelt het materiaal als niet-asbestverdacht. |

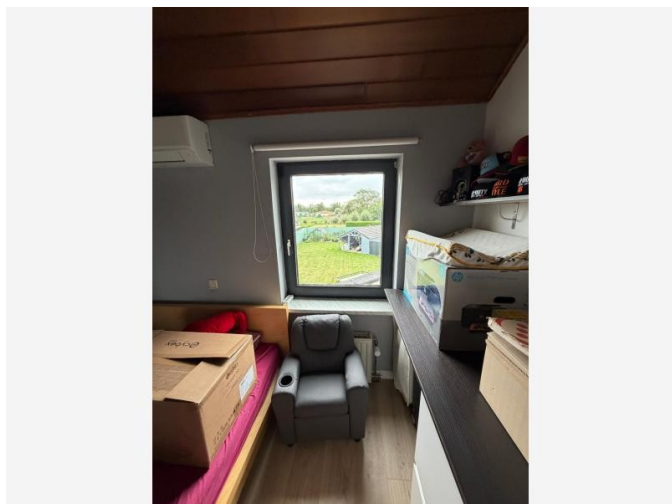
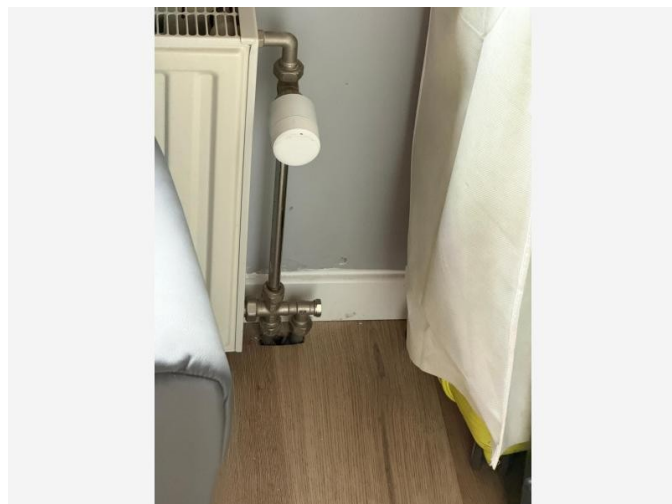
## Fiche 5: Pleisterwerk muren

Geen asbest

| # | Type | Referentie | Resultaat |
|---|---|---|---|
| 5.1 | Mengmonster | MM01 Pleister muren | Geen asbest |

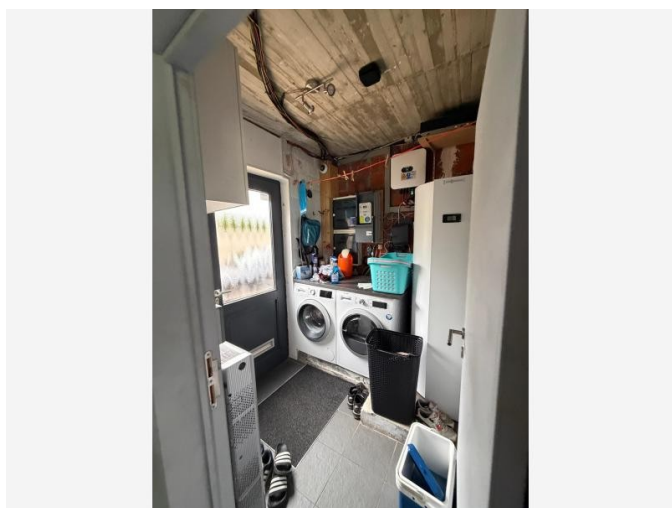
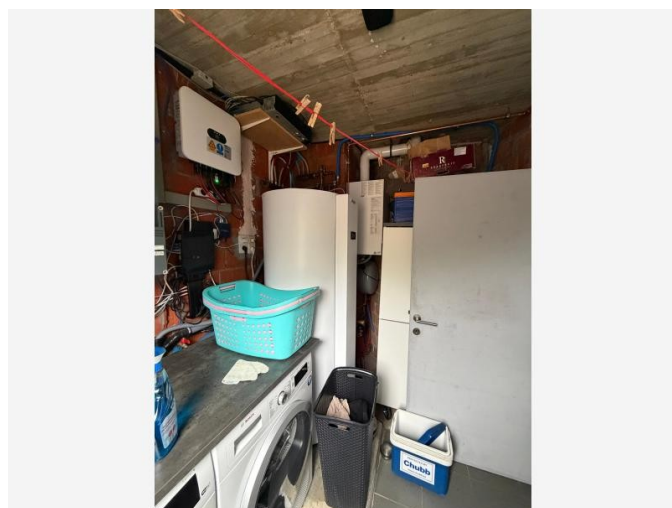
### Fiche 6: Stookketel / Brander

| Beschrijving | Notitie | Terug te vinden op plannen |
|---|---|---|
| Fiche 6: Stookketel / Brander | Stookketel van een recent bouwjaar | - |

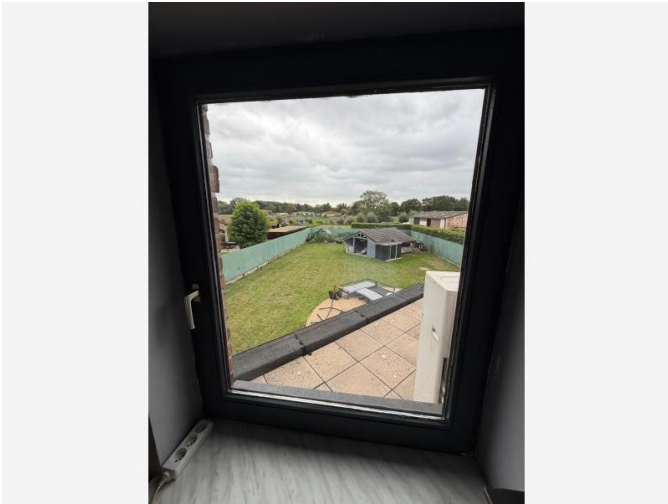
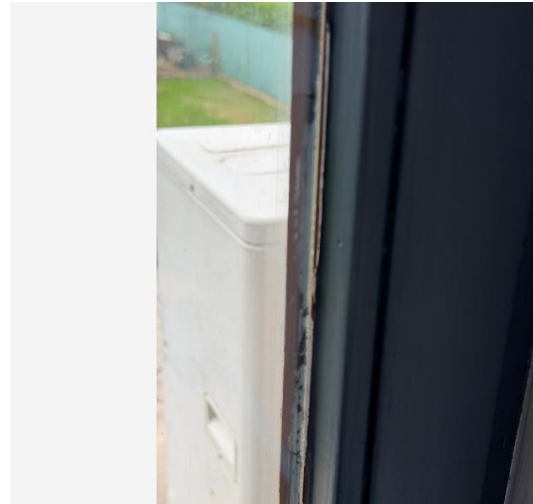
## Fiche 7: Afdichtingsmateriaal aan schrijnwerk

| Beschrijving | Notitie | Terug te vinden op plannen |
|---|---|---|
| Fiche 7: Afdichtingsmateriaal aan schrijnwerk | Afdichtingmateriaal aan de ramen en deuren zijn niet asbest verdacht | Plan 1.4: Verdiep 1 |

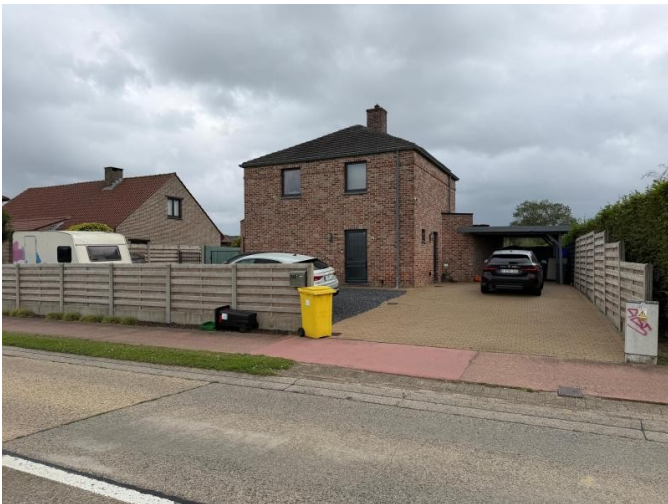
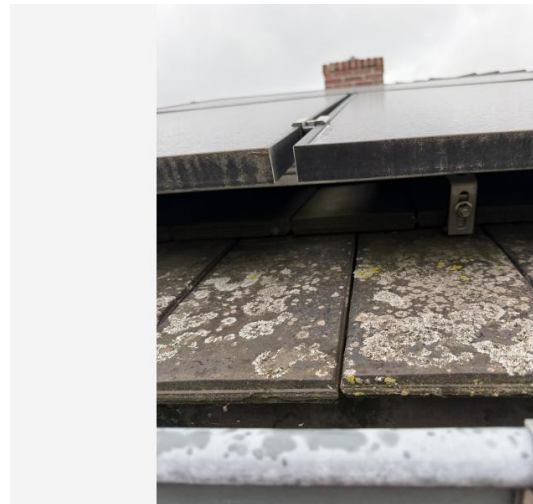
## Fiche 8: Dakbeddeking

| Beschrijving | Notitie | Terug te vinden op plannen |
|---|---|---|
| Fiche 8: Dakbeddekking | dakbedekking bestaat uit pannen | - |

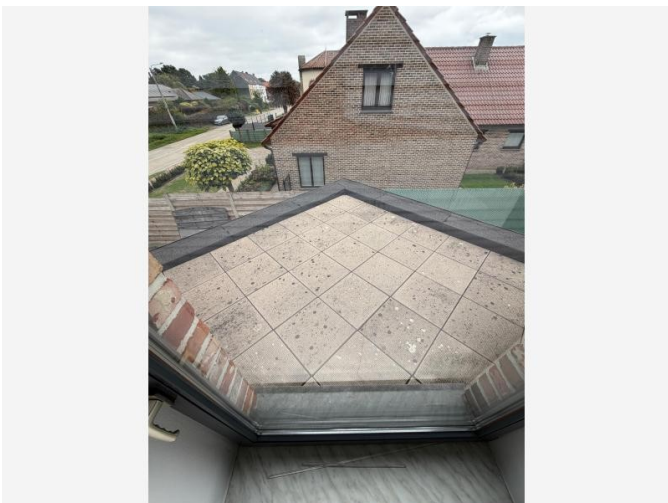
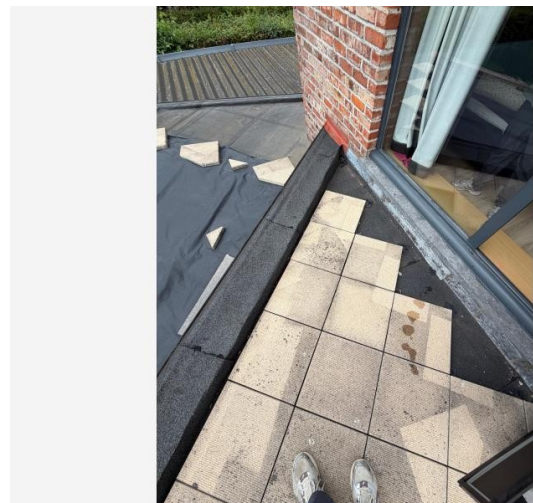
## Fiche 9: Platdak

| Beschrijving | Notitie | Terug te vinden op plannen |
|---|---|---|
| Fiche 9: Platdak | Bewijsdocumenten toegevoegd aan attest | - |
