# Asbestinventarisatattest

Sint-Annaveld 8, 3150 Haacht

Attestnummer : 20260914-000402.000

Uitgegeven op : 14.09.2026

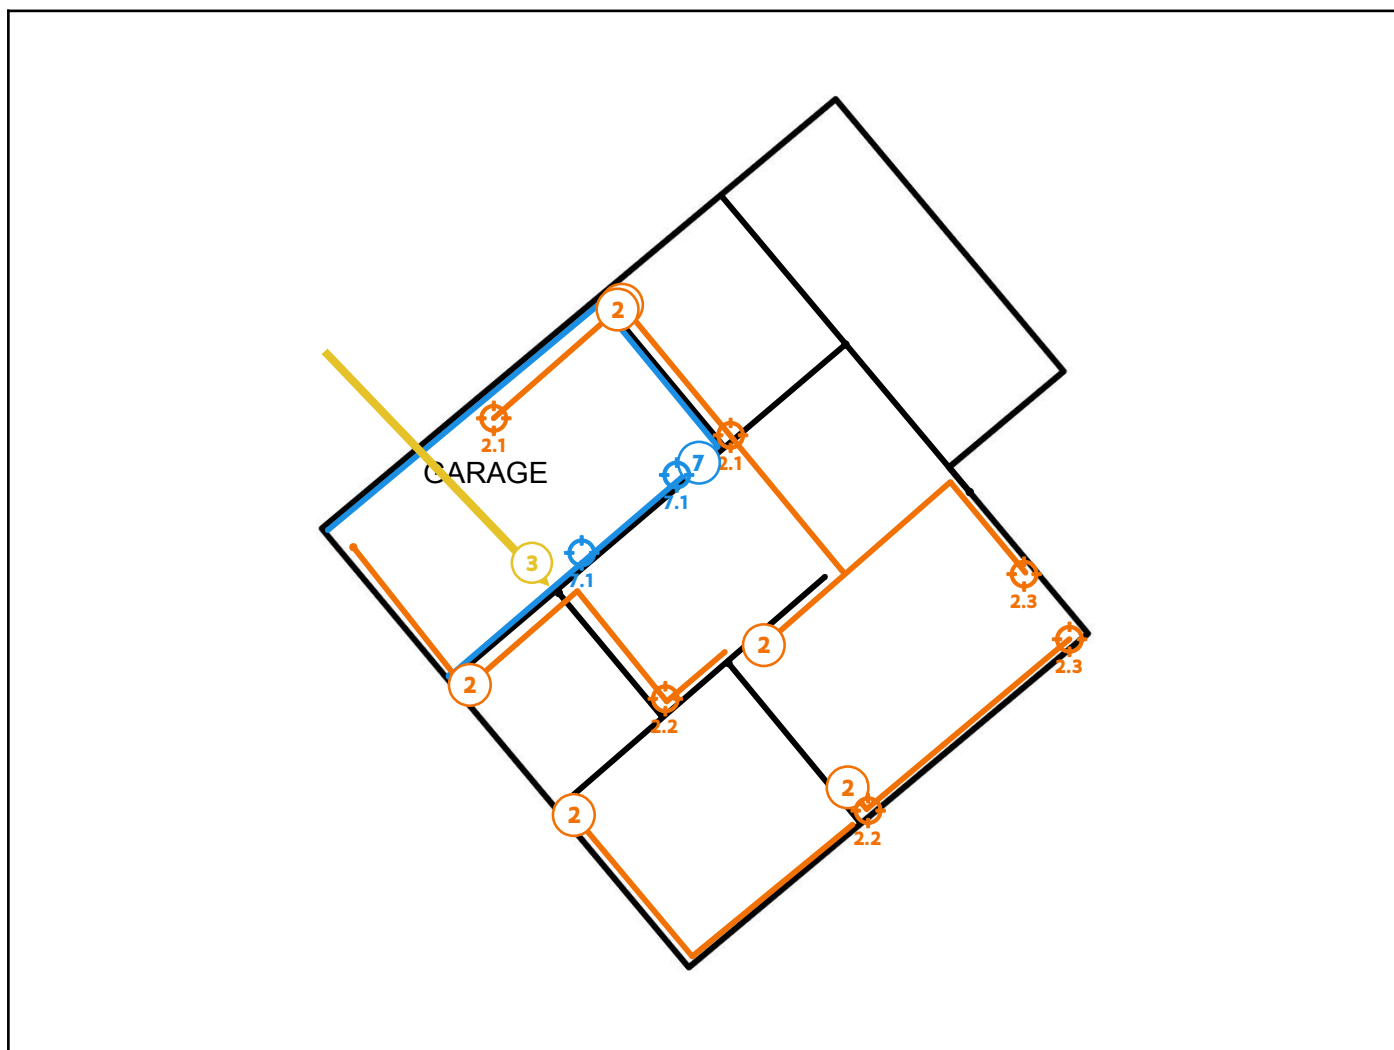
## Plan 1.1: Hoofdgebouw plan kelder/garage

| Beschrijving | Type | Actie |
|---|---|---|
| 2. Leidingisolatie | Asbestmateriaal | Verwijderen |
| 3. Elektro | Asbestmateriaal | Zorgvuldig beheren |

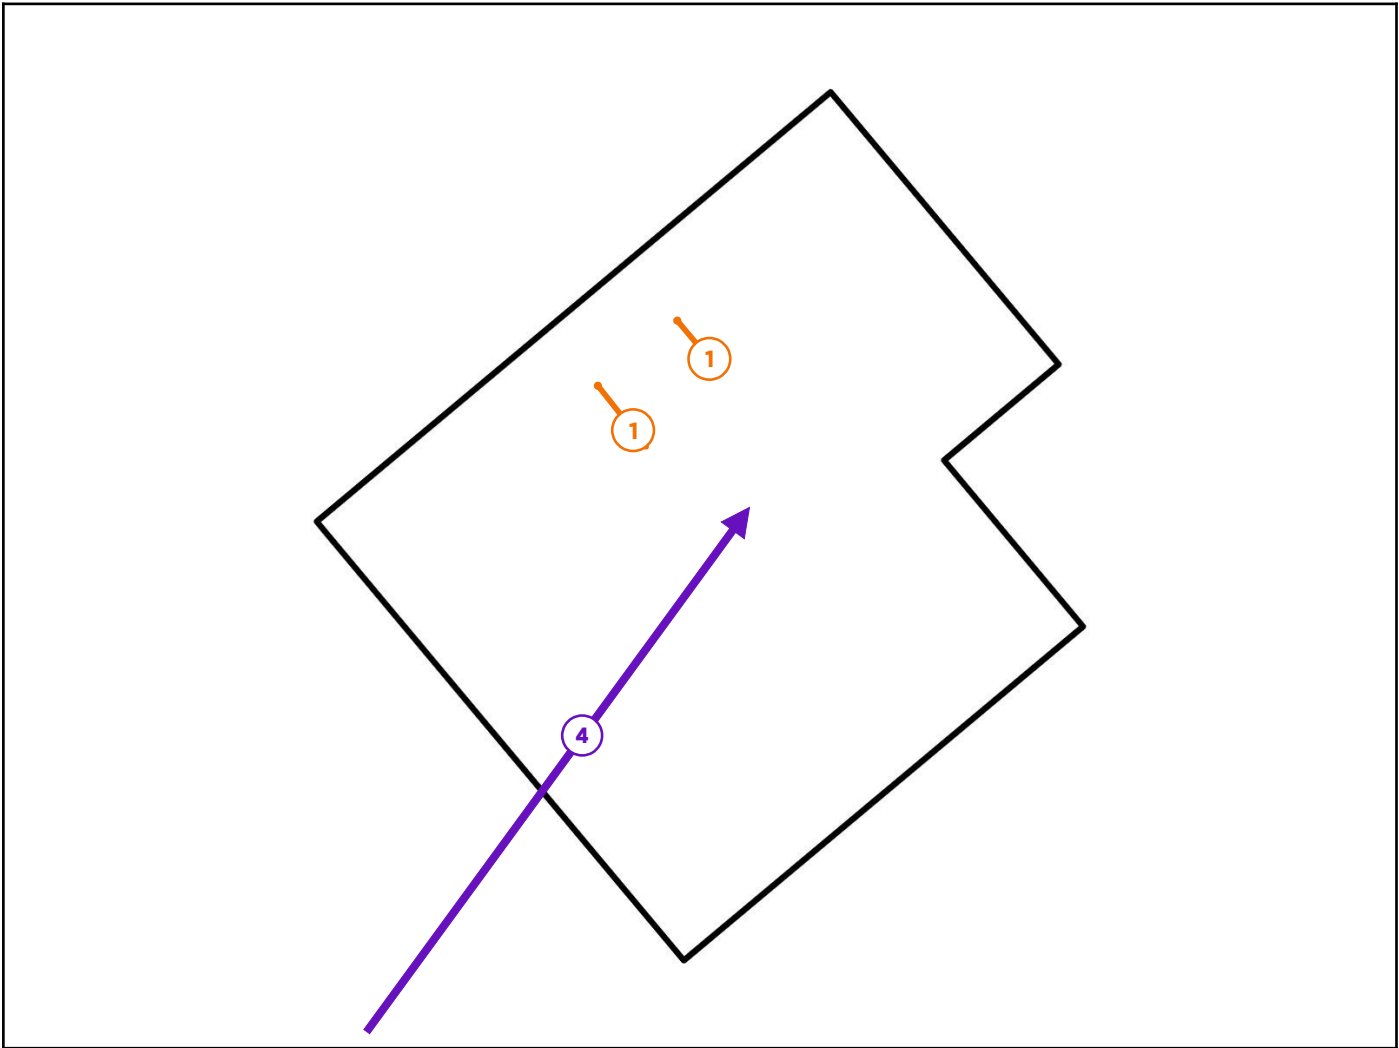
# Plan 1.4: Hoofdgebouw plan dak

| Beschrijving | Type | Actie |
|---|---|---|
| 1. Dakkapel leien | Asbestmateriaal | Verwijderen |
| 4. Schoorsteen | Beperking | - |

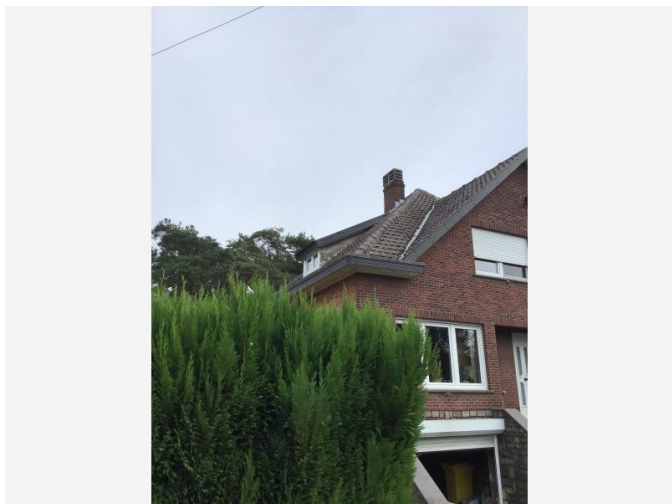
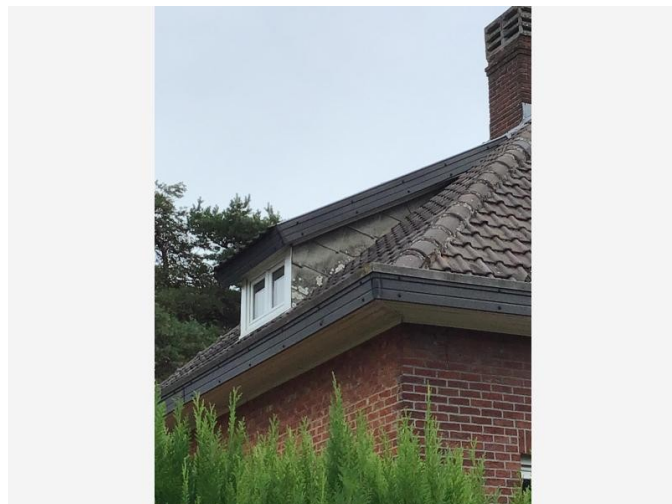
| Fiche 1: Dakkapel leien..... | 17 |

Het asbestmateriaal valt onder de mijlpaal van 2034.

| Eindbeoordeling materiaalrisico | Laag materiaalrisico en/of verlaagde kans op vezelvrijgave |

| Asbestsoort (vezeltype) | Crocidoliet aanwezig |
| Toestand van het materiaal | Licht beschadigd, licht verweerd. Intacte calciumsilicaatplaat of materiaal met categorie 3-gebondenheid |

| Beschrijving | Dakkapel leien |
| Asbestmateriaal | Dak- en gevelbekleding - Lei, shingle |

Verwijderen

- Zorg voor een veilig beheer. Vermijd het beschadigen van het asbestmateriaal. Controleer de toestand jaarlijks op wijzigingen.
- Hemelwater dat afspoelt van asbestcement daken of gevels kan asbestdeeltjes bevatten. Gebruik het enkel voor gesloten circuits (bv. spoelen toiletten). Reinig na het vervangen van het dak of de gevel de dakgoten en regenwaterput of -ton om asbesthoudend sediment of slib te verwijderen
- Voer bijkomende staalname(s) uit.

- Eenvoudige handelingen: mag via doe-het-zelf of door werknemer(s) met opleidingsattest eenvoudige handelingen  
We raden aan om de asbesttoepassing te laten verwijderen door een firma met een opleidingsattest eenvoudige handelingen.

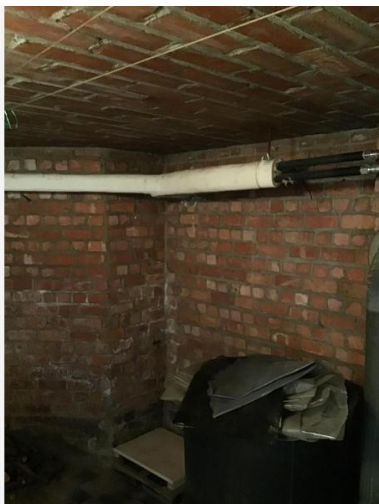
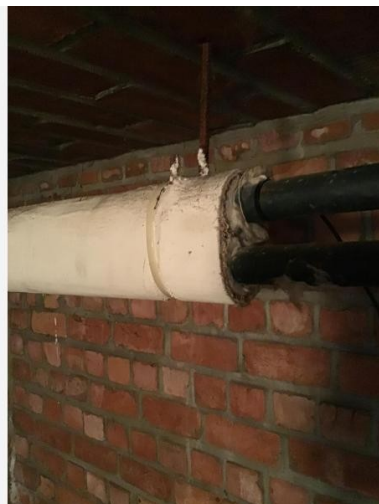
| Fiche 2: Leidingisolatie..... | 20 |

| Eindbeoordeling materiaalrisico | Verhoogd materiaalrisico en/of verhoogde kans op vezelvrijgave |

| Asbestsoort (vezeltype) | Amfibool aanwezig, uitgezonderd crocidoliet |
| Asbestconcentratie | Hoog ( $\geq 50\%$ ) |

| # | Type | Referentie | Resultaat |
|---|---|---|---|
| 2.1 | Mengmonster | MM03 | Amosiet |

| Beschrijving | Leidingisolatie |
| Asbestmateriaal | In-situ afwerkingslagen - Thermische isolatie |

- Zorg voor een veilig beheer. Vermijd het beschadigen van het asbestmateriaal. Controleer de toestand jaarlijks op wijzigingen.
- Scherm in afwachting van verwijdering het asbestmateriaal af van luchtstromingen en verstoring: bijvoorbeeld door het te verpakken, te fixeren, af te dekken, signalisatie - afbakening aan te brengen, ...
- Verwijder dit asbestmateriaal zo snel mogelijk. Volg de toestand goed op.

- Hermetische zone (erkend asbestverwijderaar)  
Het verwijderen van de leidingisolatie moet gebeuren door bedrijven erkend voor werken van afbraak of verwijdering van asbest en/of materialen die asbest bevatten.

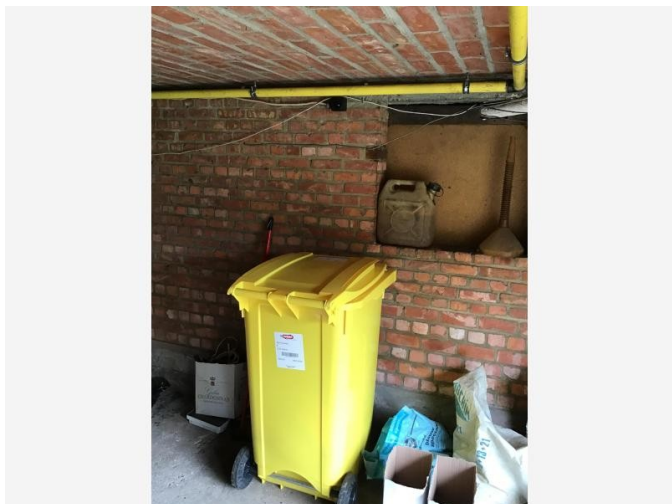
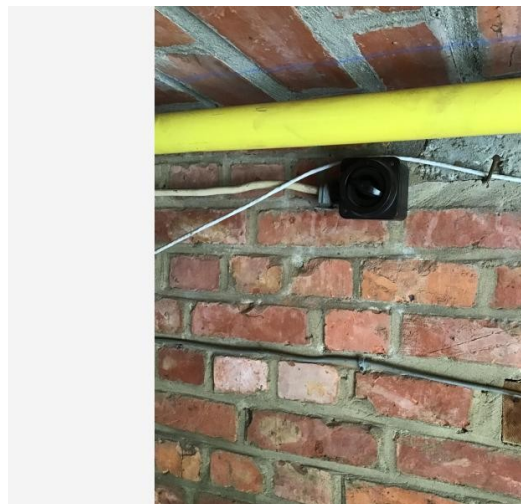
| Fiche 3: Elektro..... | 23 |

| Eindbeoordeling materiaalrisico | Laag materiaalrisico en/of verlaagde kans op vezelvrijgave |

| Toestand van het materiaal | Onbeschadigd, niet verweerd |

| Beschrijving | Elektro |
| Asbestmateriaal | Plaat, paneel, tablet - Type Bakeliet |
| Opmerking | <p>Alle oude zwarte en witte schakelaars, stopcontacten en andere elektro-componenten moeten als asbesthoudend worden beschouwd.</p> <p>De hoeveelheid is een inschatting</p> |

Zorgvuldig beheren

- Zorg voor een veilig beheer. Vermijd het beschadigen van het asbestmateriaal. Controleer de toestand jaarlijks op wijzigingen.
- Voer bijkomende staalname(s) uit.

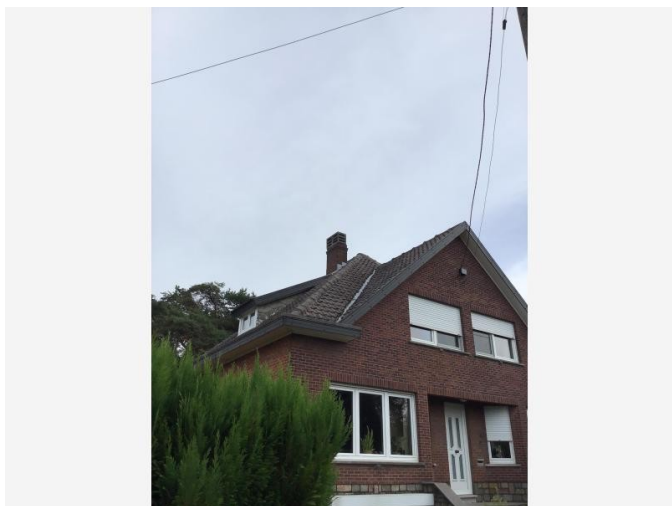
| Fiche 4: Schoorsteen..... | 27 |

**Reden:** Het te onderzoeken materiaal situeert zich hoger dan 3,50 m te rekenen vanaf een veilige ondergrond

**Uitleg van de asbestdeskundige:** De binnenkant en de buitenkant van de schoorsteen zijn niet inspecteerbaar. In de periode dat deze woning werd gebouwd, werd mogelijk een asbesthoudend rookgaskanaal of een asbesthoudende beplating gebruikt aan de binnenzijde, asbesthoudende mastieken en bitumen aan de buitenzijde.

Indien bij werken asbestverdachte toepassingen inspecteerbaar zijn, dienen ze alsnog onderzocht te worden door een asbestdeskundige.

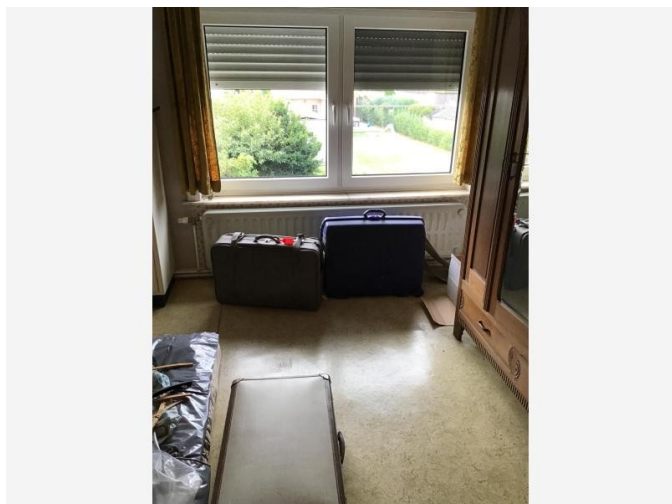
| Fiche 5: Radiatoren..... | 29 |

In dit type van radiatoren werden frequent asbesthoudende dichtingen/pakkingen verwerkt.

Bij verwijdering van de radiatoren moeten deze afgevoerd worden naar een erkende inzamelaar.

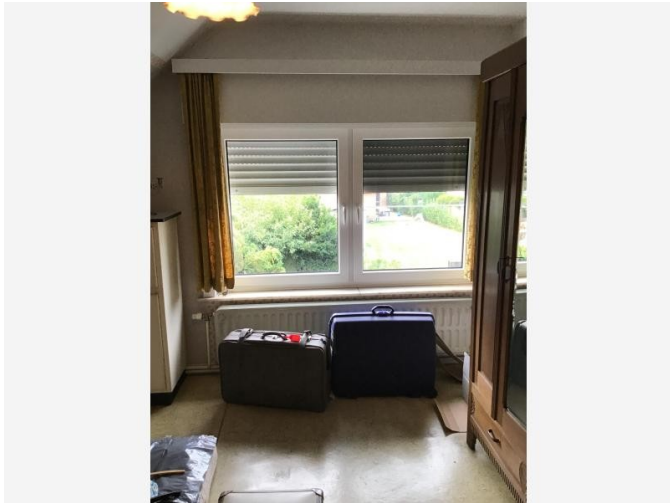
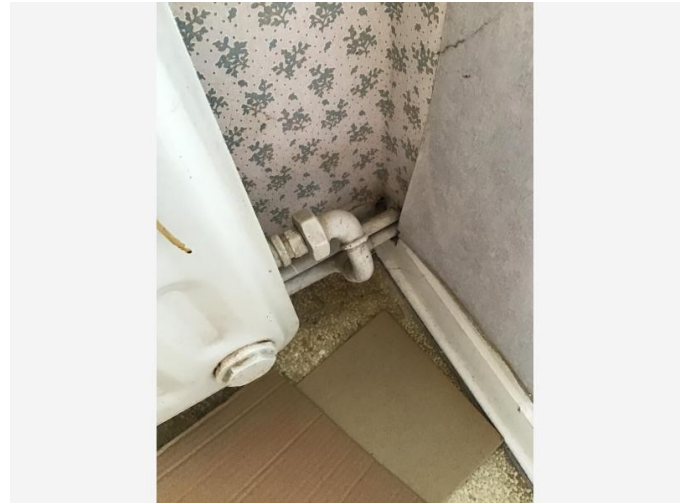
## Fiche 6: Pleisterwerk muren

Geen asbest

| # | Type | Referentie | Resultaat |
|---|---|---|---|
| 6.1 | Mengmonster | MM01 | Geen asbest |

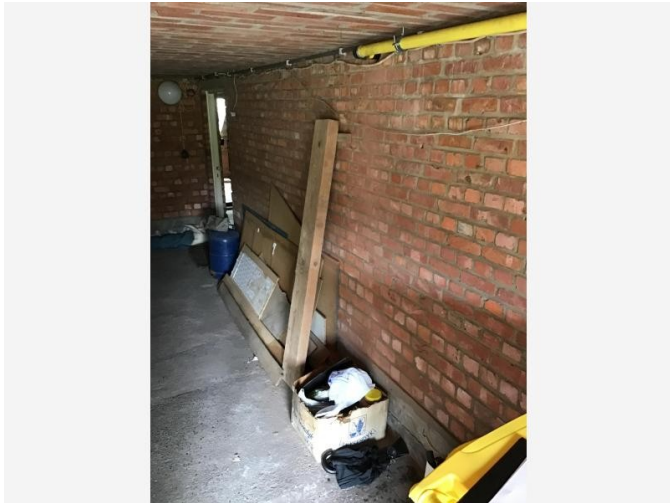
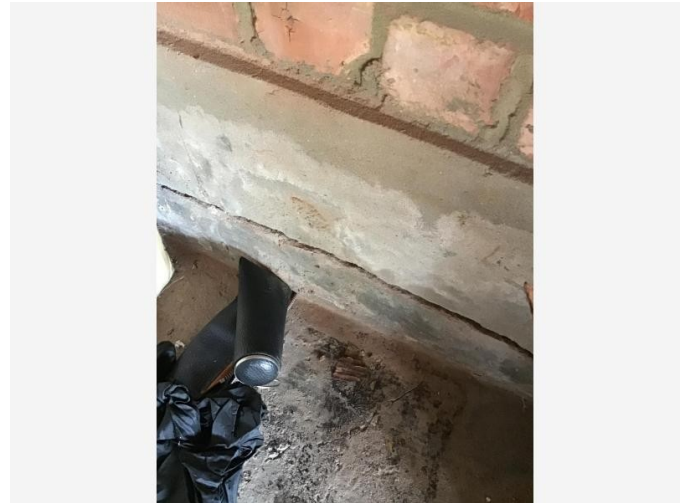
## Fiche 7: Kelder cementering

Geen asbest

| # | Type | Referentie | Resultaat |
|---|---|---|---|
| 7.1 | Mengmonster | MM06 | Geen asbest |

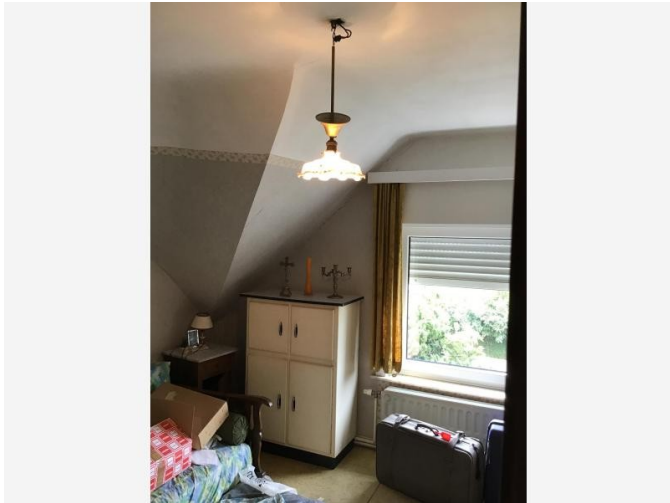
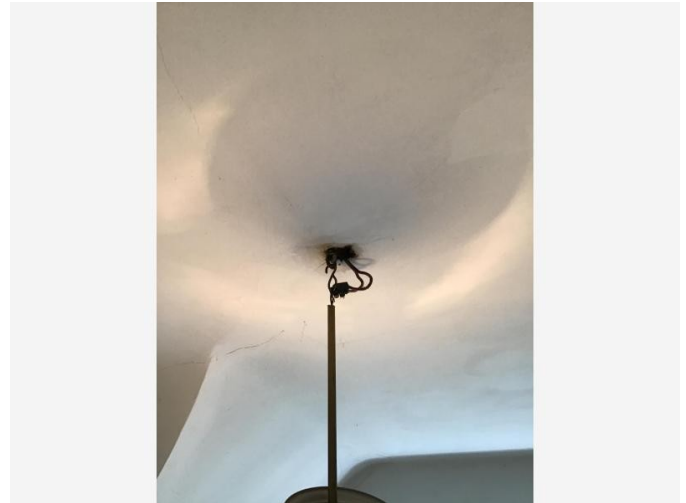
## Fiche 8: Pleisterwerk plafonds

Geen asbest

| # | Type | Referentie | Resultaat |
|---|---|---|---|
| 8.1 | Mengmonster | MM02 | Geen asbest |
