# Asbestinventarisatetest

Winterkoningstraat 8, 2170 Antwerpen

Attestnummer : 20260529-000011.000

**Asbestveilig** (maar niet asbestvrij)

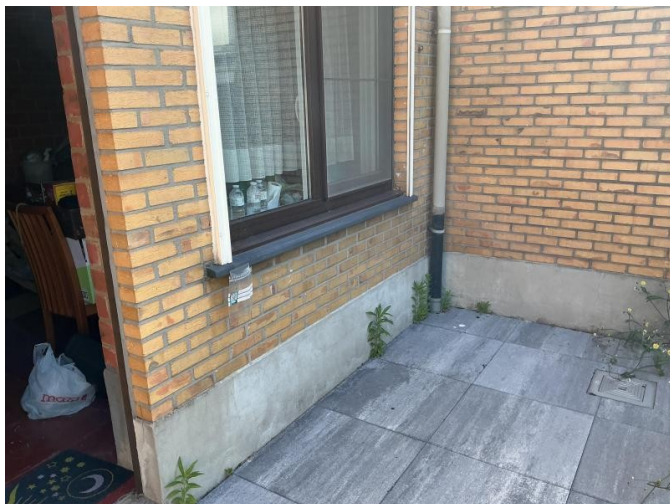
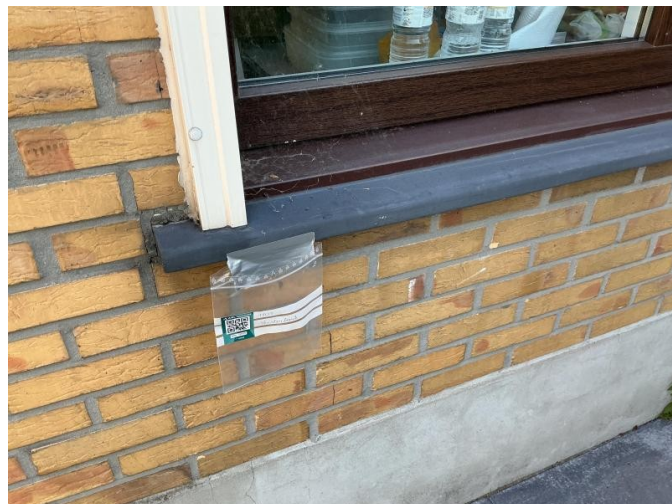
Overzichtsfoto

Detailfoto

Het asbestmateriaal valt onder de mijlpaal van 2040.

| Eindbeoordeling materiaalrisico | Laag materiaalrisico en/of verlaagde kans op vezelvrijgave |

| Toestand van het materiaal | Licht beschadigd, licht verweerd. Intacte calciumsilicaatplaat of materiaal met categorie 3-gebondenheid |

| # | Type | Referentie | Resultaat |
|---|---|---|---|
| 1.1 | Puntmonster | M03 | Chrysotiel |

| Beschrijving | Vensterbank - Buiten |

- Zorg voor een veilig beheer. Vermijd het beschadigen van het asbestmateriaal. Controleer de toestand jaarlijks op wijzigingen.

- De toepassingen dienen in zijn geheel, zonder te breken en zonder stofvorming, verdere vergruizing verwijderd te worden. Gebruik hiervoor een vernevelaar of fixeermiddel om het asbestmateriaal eerst te fixeren.

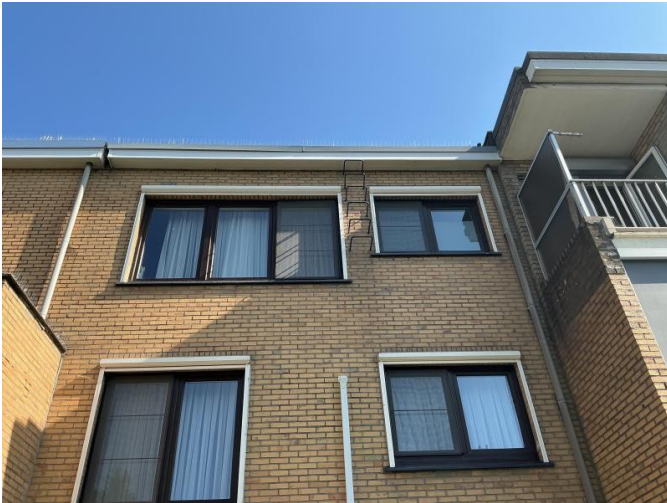
*Situeringsfoto*

**Reden:** Het te onderzoeken materiaal situeert zich hoger dan 3,50 m te rekenen vanaf een veilige ondergrond

**Uitleg van de asbestdeskundige:** Aangezien de dakbedekking zich bevindt op een hoogte hoger dan 3,5 m (vanaf een veilige ondergrond) kon deze niet worden gecontroleerd tijdens de inspectie. Dit betreft een beperking van middellange termijn. Wanneer de dakbedekking toegankelijk wordt gemaakt dit deze nader te worden geïnspecteerd op asbesthoudend.

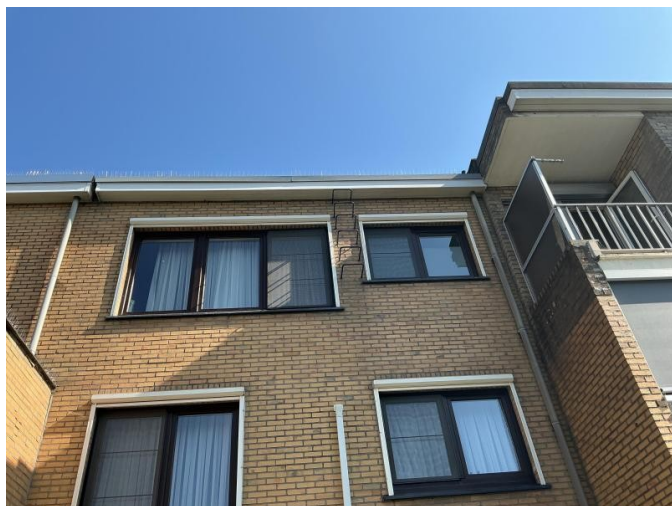
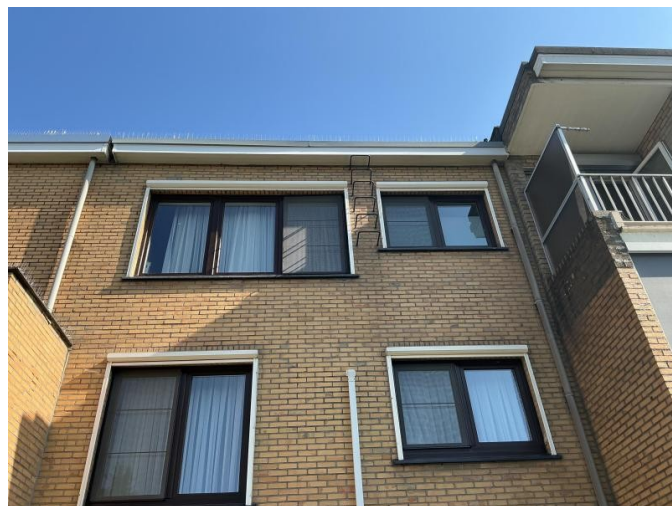
Dakrenovatie uitgevoerd in 2002. Plaatsing isolatie + nieuwe toplaat. Deze zijn niet asbestverdacht. Mogelijks zijn er wel nog oudere lagen aanwezig onder de vernieuwde laag.

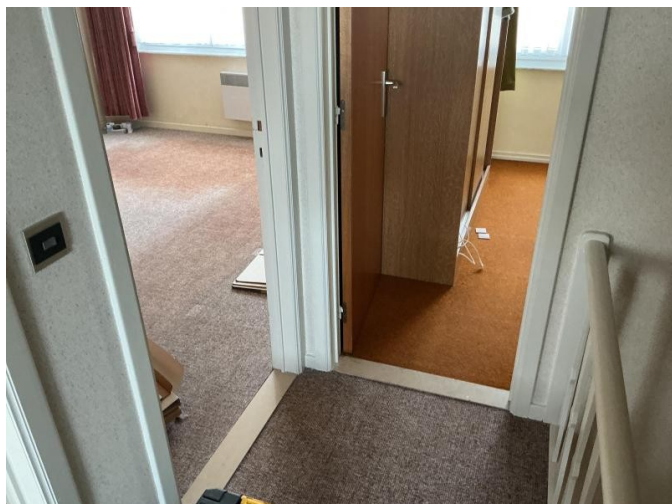
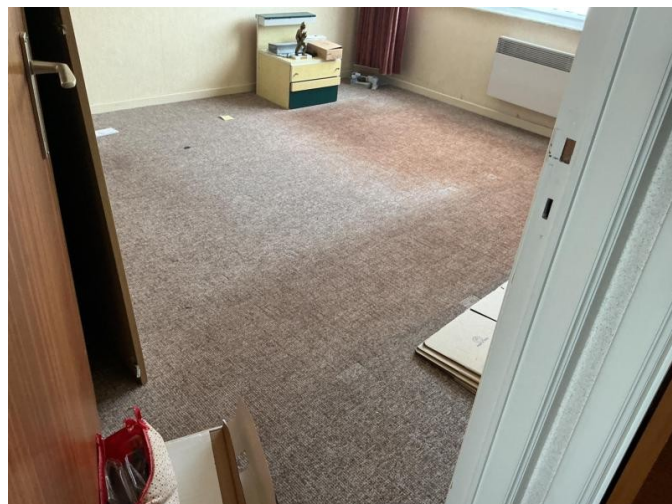
De aanwezige vloerbedekking is niet asbestverdacht. De onderliggende laag was echter niet inspecteerbaar zonder destructie tijdens de inspectie. Mogelijk is de onderliggende laag asbestverdacht.

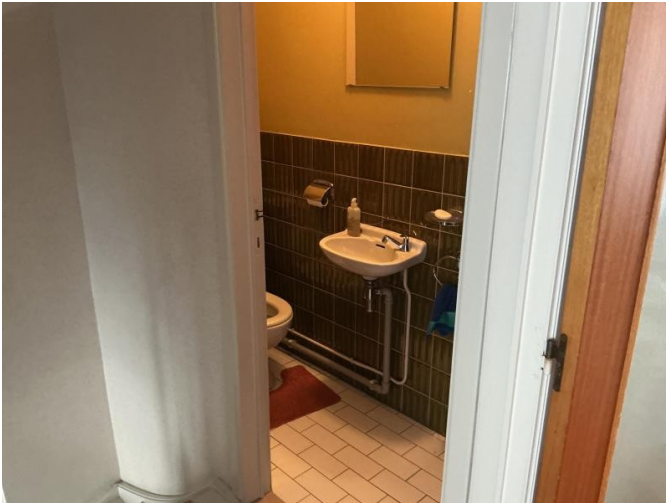
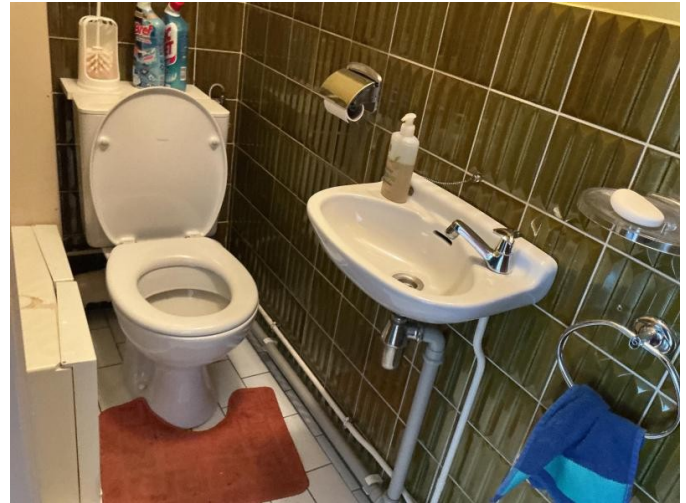
Op moment van de inspectie kon niet worden nagegaan of de tegellijm achter de muurtegels/plinten asbestverdacht is. Bij renovatie of verwijdering van de tegels dient het materiaal te worden geanalyseerd voor de werken van start gaan.

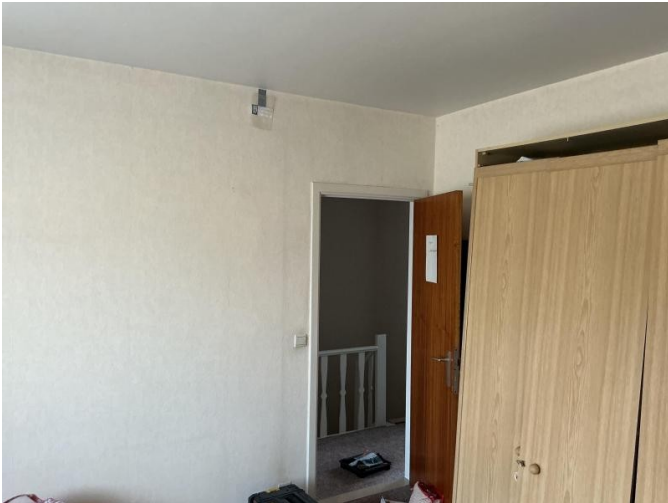
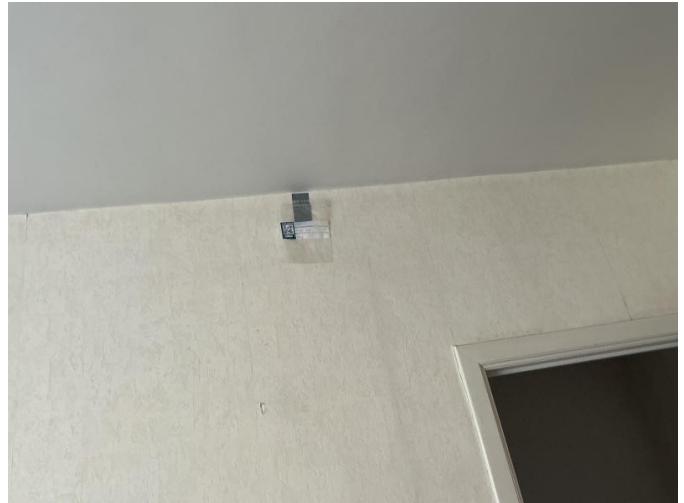
## Fiche 6: Pleisterwerk plafonds

Geen asbest

| # | Type | Referentie | Resultaat |
|---|---|---|---|
| 6.1 | Mengmonster | M02 | Geen asbest |

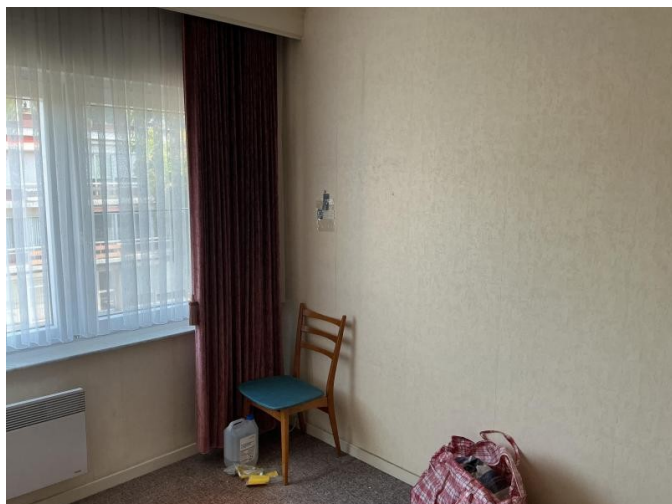
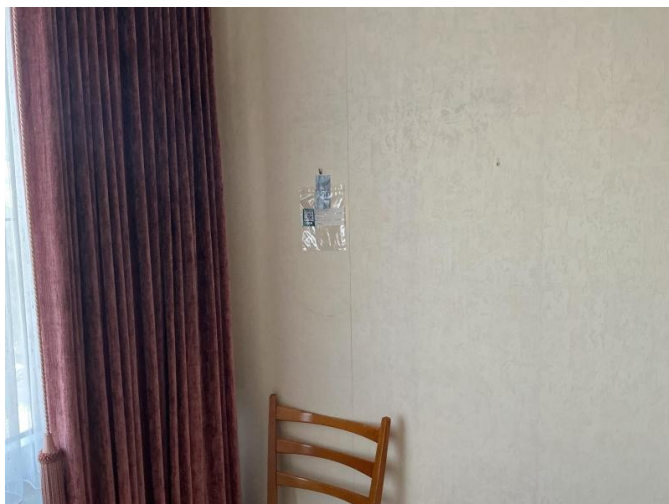
## Fiche 7: Pleisterwerk wanden

Geen asbest

| # | Type | Referentie | Resultaat |
|---|---|---|---|
| 7.1 | Mengmonster | M01 | Geen asbest |

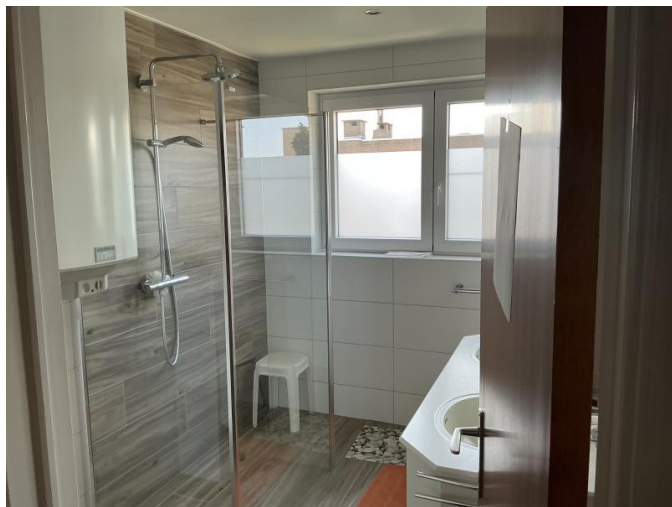
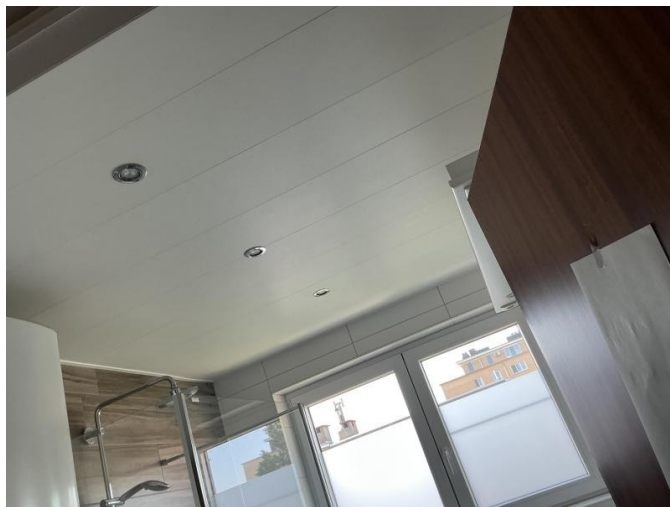
### Fiche 8: Plafondafwerking in gipskarton/hout/pvc

| Beschrijving | Notitie | Terug te vinden op plannen |
|---|---|---|
| Fiche 8: Plafondafwerking in gipskarton/hout/pvc | Het plafond bestaat uit niet-asbestverdachte gipskartonplaten/hout-/pvc platen . Zonder destructie is het niet mogelijk om na te gaan of er asbestverdachte materialen aanwezig zijn achter de gipskartonplaten/hout-/pvc platen. | Plan 1.3: Verdieping +2 |

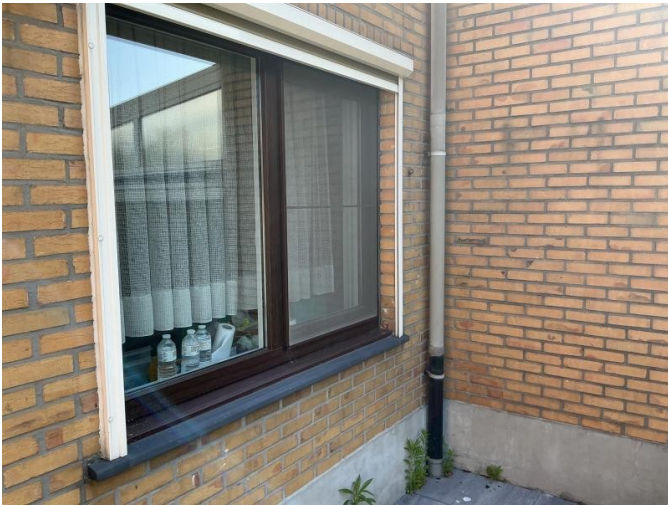
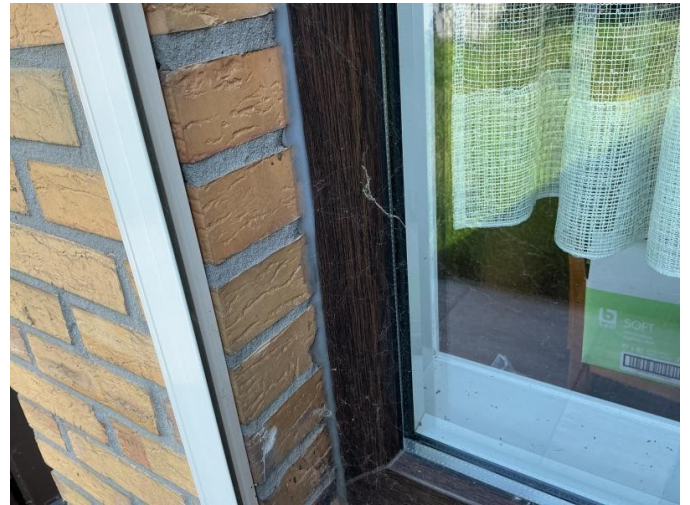
## Fiche 9: Afdichtingsmateriaal (mastiek,kit,...) aan schrijnwerk - Niet verdacht

| Beschrijving | Notitie | Terug te vinden op plannen |
|---|---|---|
| Fiche 9: Afdichtingsmateriaal (mastiek,kit,...) aan schrijnwerk - Niet verdacht | Het aanwezig afkittingsmateriaal is niet asbest-verdacht. | Plan 1.2: Verdieping +2<br>Plan 1.4: Verdieping +1<br>Plan 1.6: Gelijkvloers |
