# Asbestinventarisatetest

Bakestraat 140, 3140 Keerbergen

Attestnummer : 20260712-000193.000

Uitgegeven op : 12.07.2026

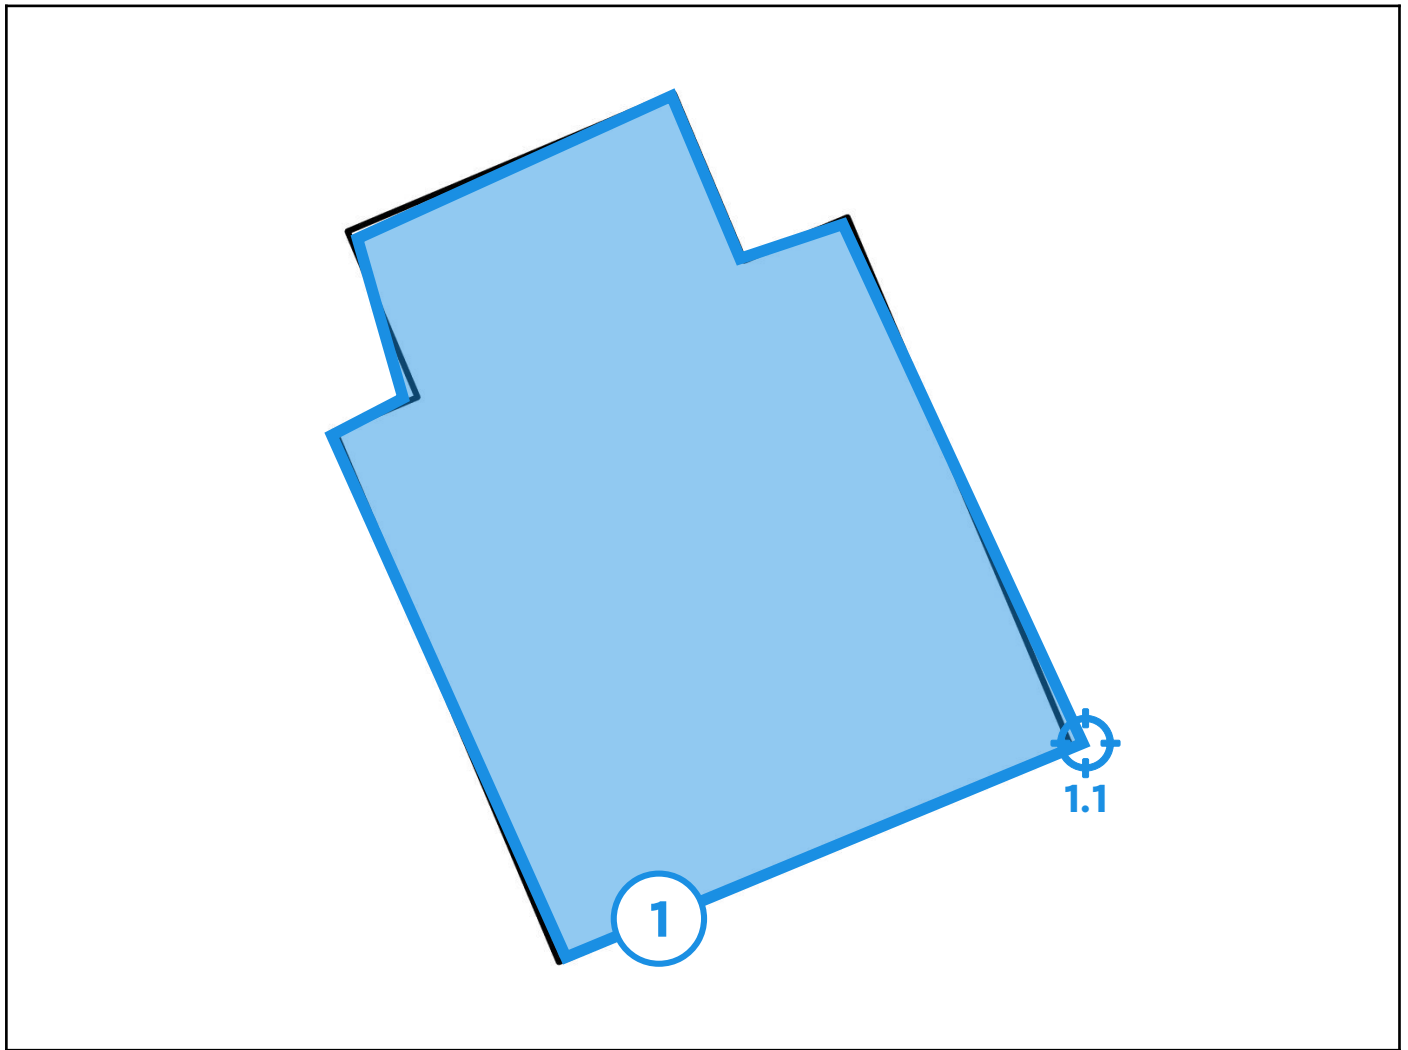
## Plan 1.1: Grondplan

| Beschrijving | Type | Actie |
|---|---|---|
| 1. Roofing tuinhuis | Geen asbest | - |
| 1.1 Code: MM001 | Puntmonster | - |

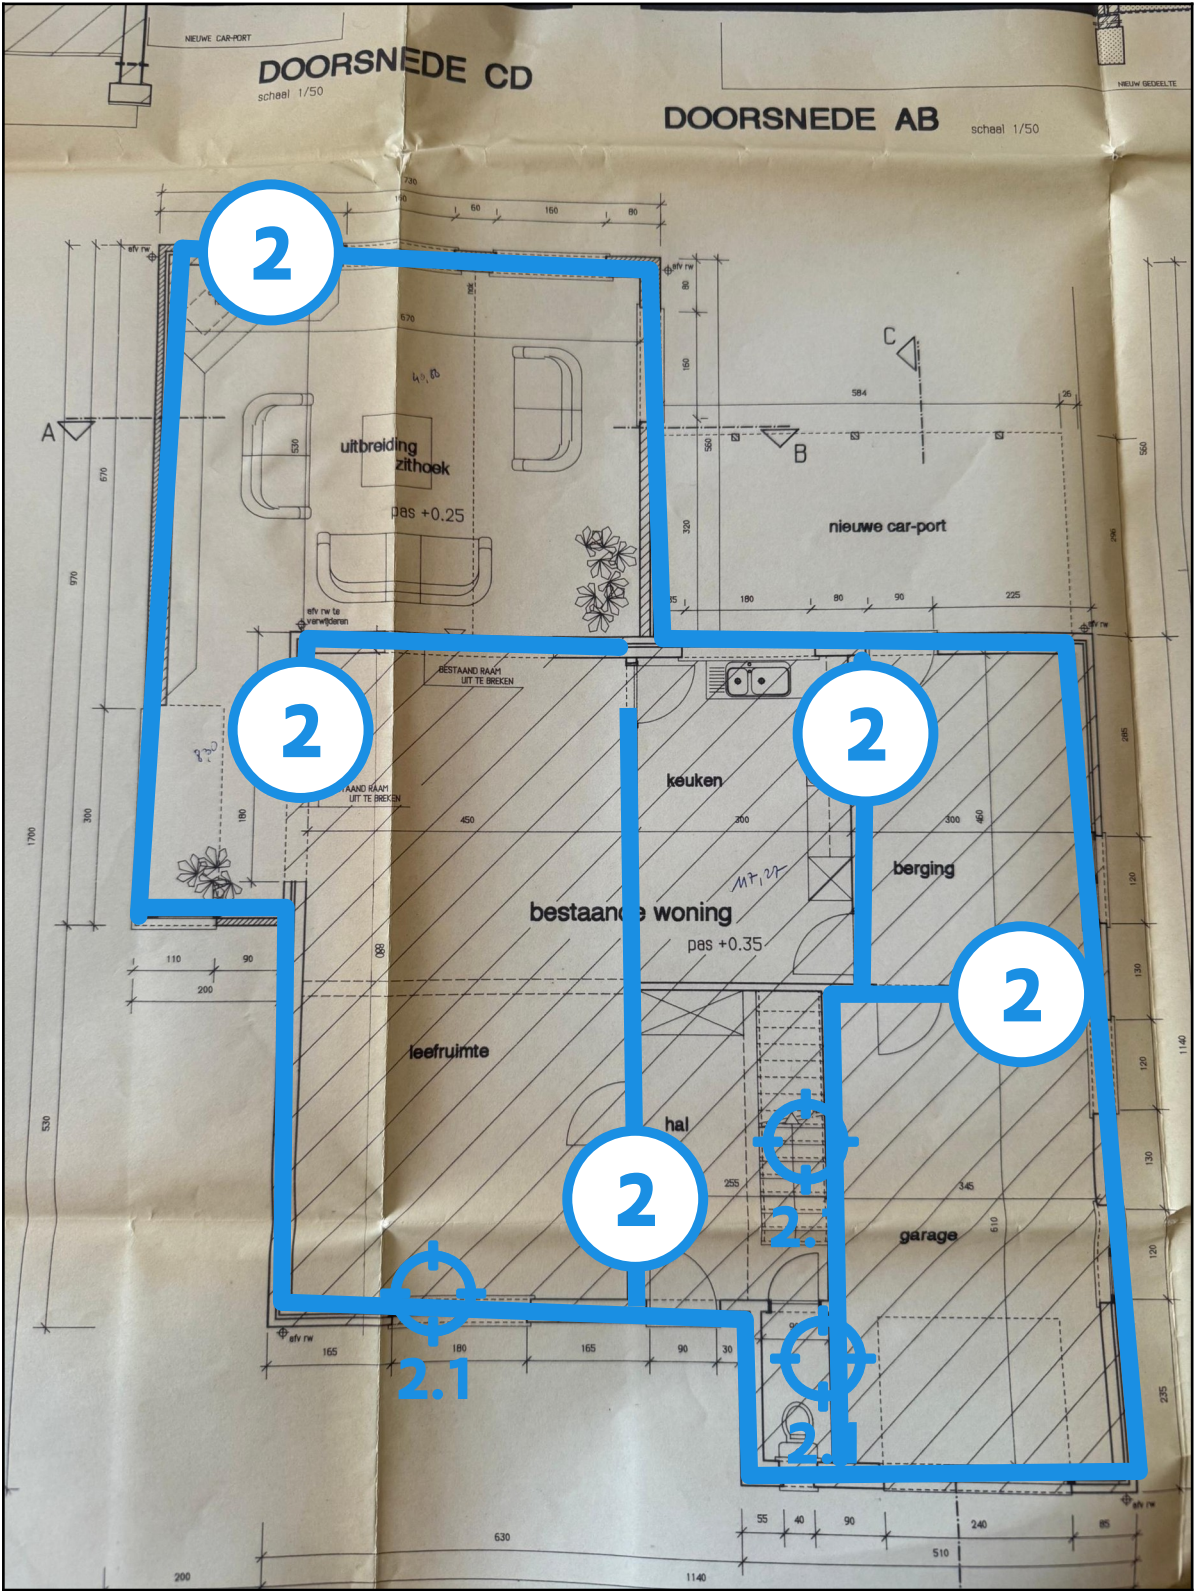
# Plan 2.1: Gelijksvloer

| 2. Pleisterwerk muren | Geen asbest | - |
| 2.1 Code: MM002 | Mengmonster | - |

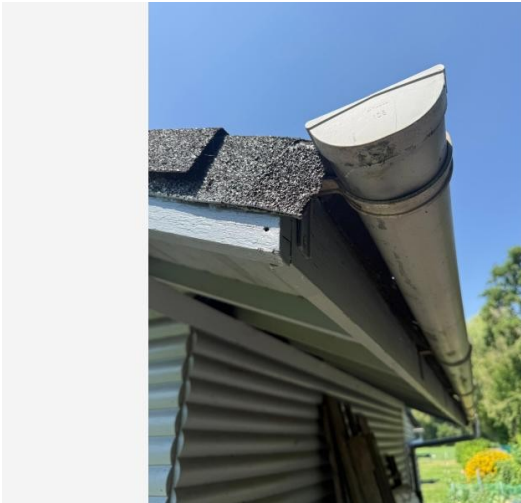
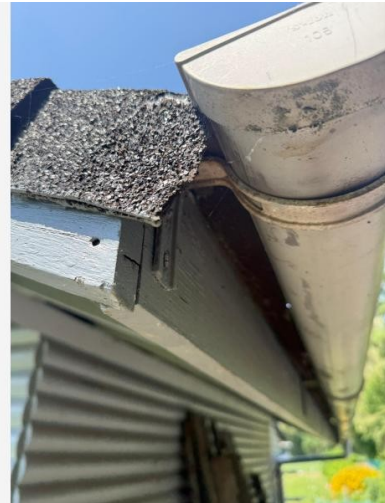
## Fiche 1: Roofing tuinhuis

Geen asbest

| Opmerking | <p>De staalname werd niet doorgevoerd tot op de primaire drager.</p> <p>Het staal is daardoor niet representatief voor mogelijk onderliggende lagen roofing of bitumineuze afdichtingen.</p> <p>De aanwezigheid van bijkomende asbesthoudende lagen onder de zichtbare toplaag kan niet worden uitgesloten.</p> <p>De vermelde hoeveelheid betreft een zo realistisch mogelijke schatting, bepaald op basis van het zichtbare en toegankelijke oppervlak tijdens de inventarisatie. De hoeveelheid is berekend overeenkomstig de gangbare richtlijnen uit het inspectieprotocol en beoogt een representatief en praktisch beeld, met het oog op een betrouwbare risico-evaluatie en gebruik door de opdrachtgever en opvolgende partijen.</p> |

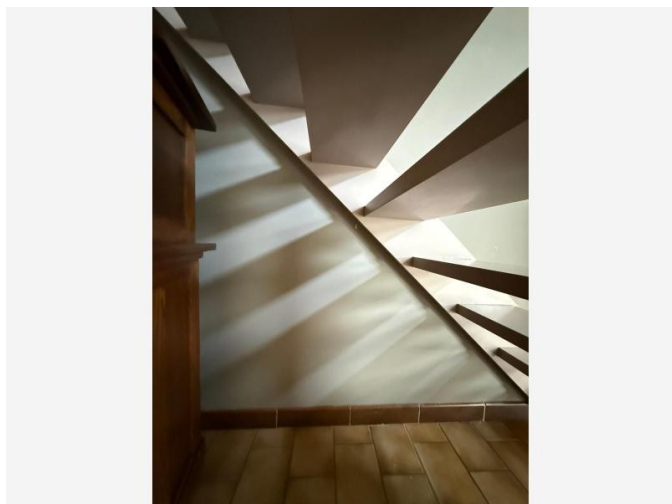
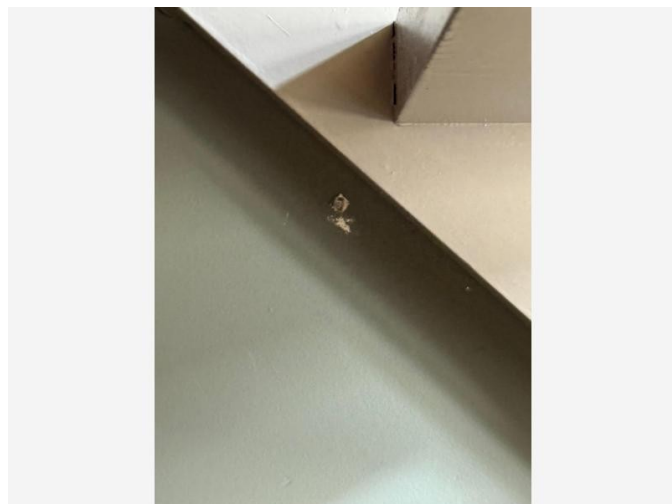
## Fiche 2: Pleisterwerk muren

Geen asbest

| Opmerking | <p>Mengmonster van het pleisterwerk aan wanden:</p> <ul style="list-style-type: none"><li>- Individuele ruimte:</li><li>- Natte ruimte:</li><li>- Trappenhal:</li><li>- stookplaats: niet aanwezig</li></ul> <p>De vermelde hoeveelheid betreft een zo realistisch mogelijke schatting, bepaald op basis van het zichtbare en toegankelijke oppervlak tijdens de inventarisatie. De hoeveelheid is berekend overeenkomstig de gangbare richtlijnen uit het inspectieprotocol en beoogt een representatief en praktisch beeld, met het oog op een betrouwbare risico-evaluatie en gebruik door de opdrachtgever en opvolgende partijen.</p> |

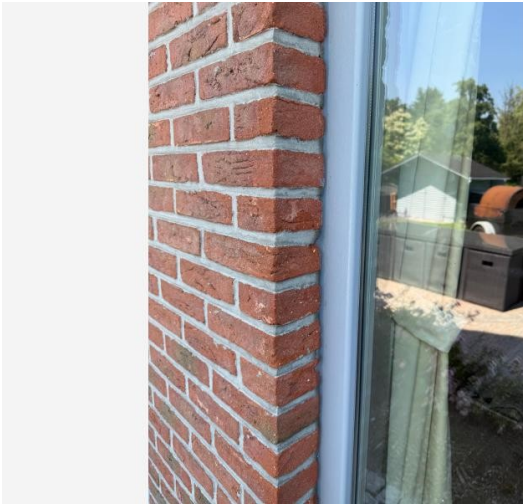
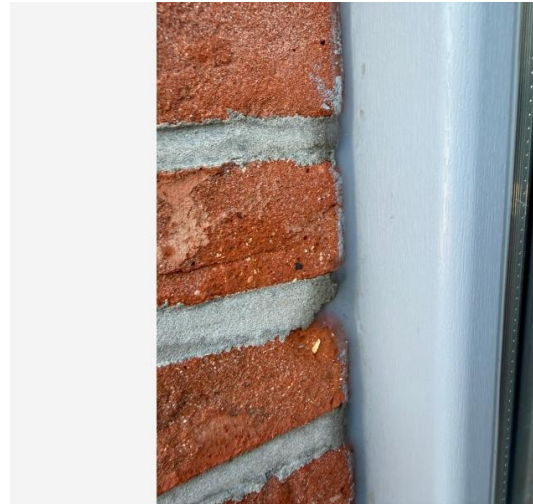
### Fiche 3: Mastiek/kit

| Beschrijving | Notitie | Terug te vinden op plannen |
|---|---|---|
| Fiche 3: Mastiek/kit | Aan het schrijnwerk werd afdichtingsmateriaal vastgesteld. Het materiaal vertoont geen kenmerken die wijzen op een asbesthoudende toepassing, zoals een vezelige structuur, brokkelig uitzicht of andere typische eigenschappen van historische asbesthoudende afdichtingsmaterialen. Op basis van vaststelling en expertise wordt het aangetroffen afdichtingsmateriaal beoordeeld als niet-asbestverdacht. Er zijn geen indicaties die aanleiding geven tot bijkomend onderzoek of staalname. | - |

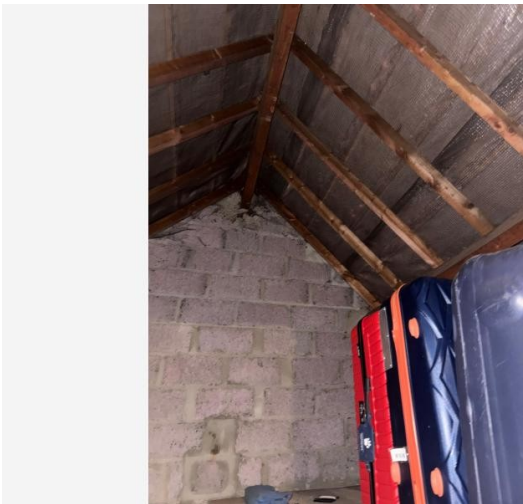
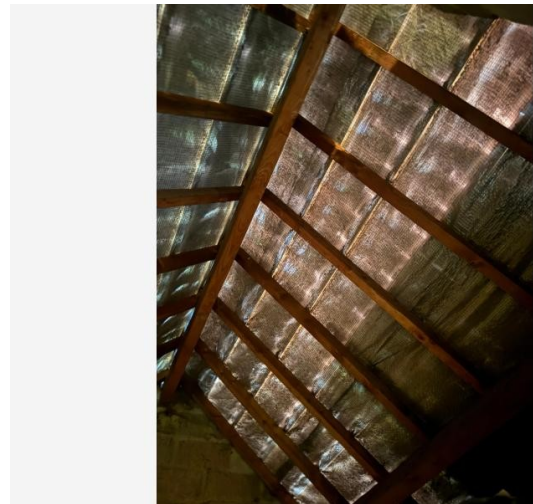
### Fiche 4: Onderdak

| Beschrijving | Notitie | Terug te vinden op plannen |
|---|---|---|
| Fiche 4: Onderdak | Bij de inspectie van het onderdak is vastgesteld dat het materiaal niet asbestverdacht is. Deze beoordeling is gebaseerd op een visuele en auditieve inspectie van het waarneembaar gedeelte van het onderdak, conform de richtlijnen van het inspectieprotocol asbestinventarisatie. Het betreft hier uitsluitend de delen van het onderdak die zonder destructieve handelingen bereikbaar en zichtbaar waren tijdens het plaatsbezoek. | - |
