# Asbestinventarisatetest

Wijnberg 111, 3202 Aarschot

Attestnummer : 20260826-000497.001

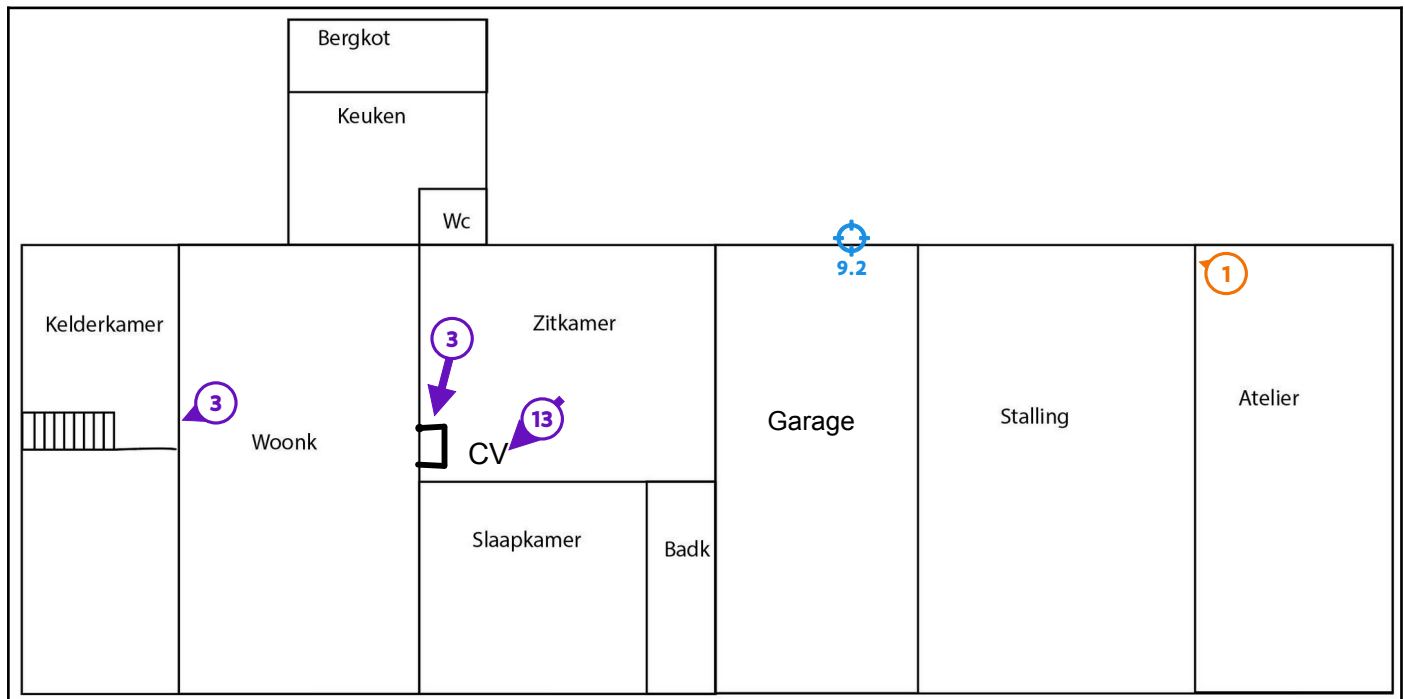
## Plan 1.3: Gelijkvloers

| Beschrijving | Type | Actie |
|---|---|---|
| 1. Bakeliet schakelaars/stopcontacten | Asbestmateriaal | <a href="#">Verwijderen</a> |
| 3. Schouw | Beperking | - |

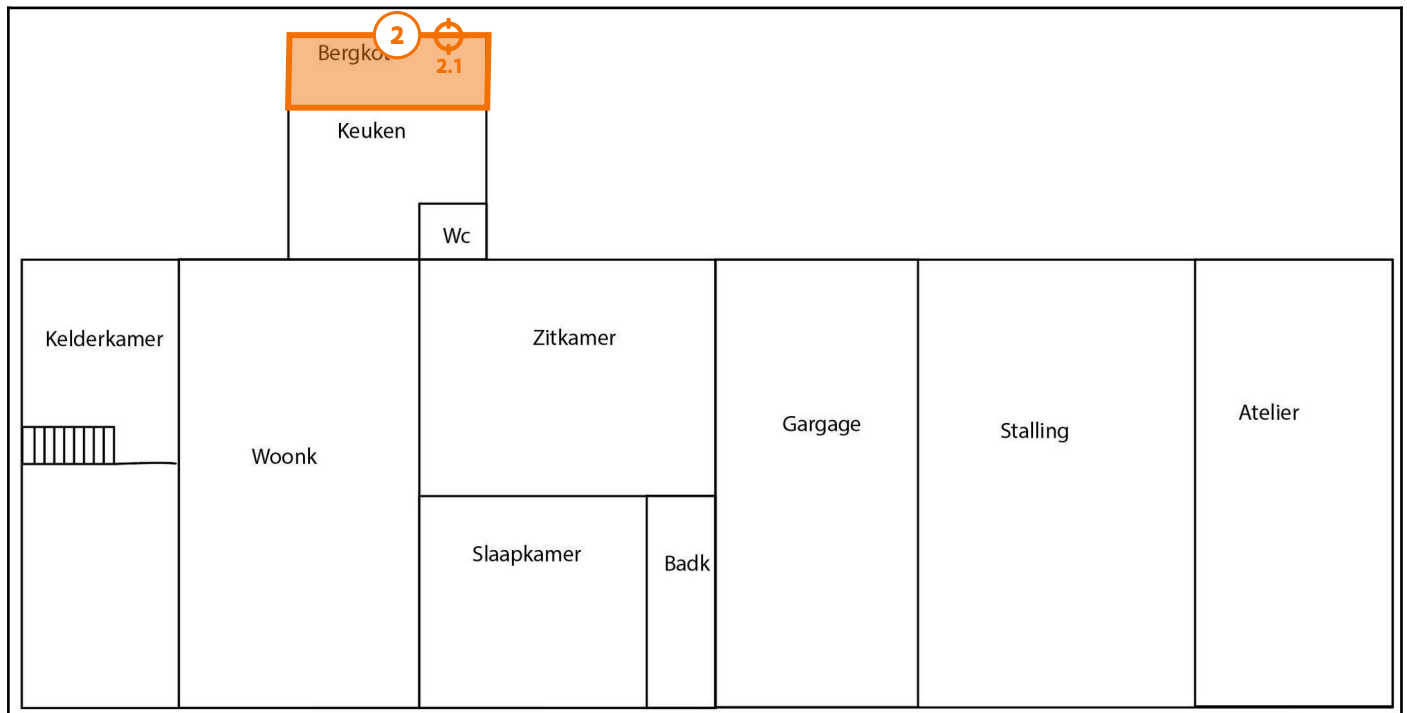
## Plan 1.6: Gelijkvloers Dak

| Beschrijving | Type | Actie |
|---|---|---|
| 2. Dak bestaande uit golfplaten | Asbestmateriaal | <a href="#">Verwijderen</a> |

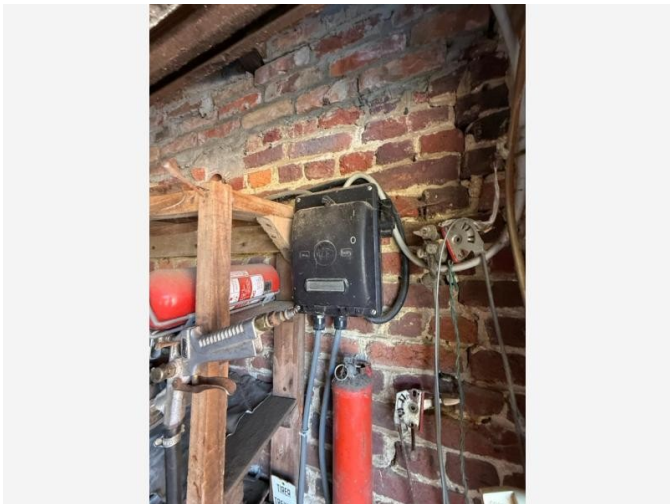
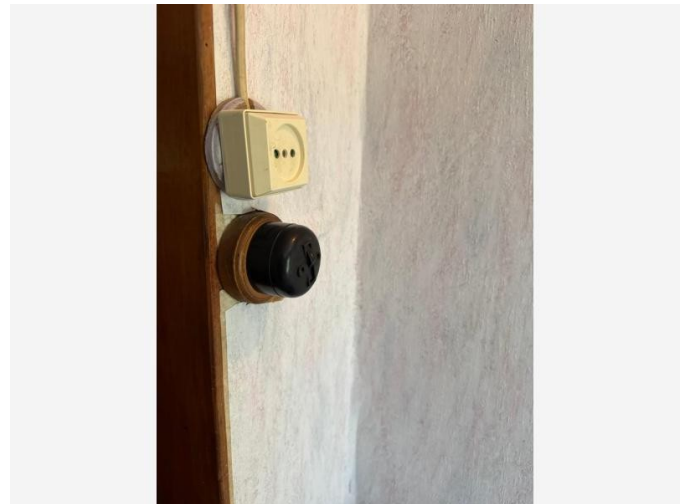
Het asbestmateriaal valt onder de mijlpaal van 2040.

| Eindbeoordeling materiaalrisico | Verhoogd materiaalrisico en/of verhoogde kans op vezelvrijgave |

| Asbestsoort (vezeltype) | Crocidoliet aanwezig |
| Toestand van het materiaal | Licht beschadigd, licht verweerd. Intacte calciumsilicaatplaat of materiaal met categorie 3-gebondenheid |

| Beschrijving | Bakeliet schakelaars/stopcontacten |
| Identificatiemethode | <p>De asbestdeskundige beoordeelt het materiaal als asbestverdacht en dus asbesthoudend, en dit zonder monstername.</p> <p>Motivatie: De monstername brengt andere schade aan dan schade die inherent is aan de monstername.</p> |

- Zorg voor een veilig beheer. Vermijd het beschadigen van het asbestmateriaal. Controleer de toestand jaarlijks op wijzigingen.
- Voer bijkomende staalname(s) uit.

- Eenvoudige handelingen: mag via doe-het-zelf of door werknemer(s) met opleidingsattest eenvoudige handelingen  
Deze toepassing kan door een aannemer die over een opleidingsattest eenvoudige handelingen beschikt of door een particulier (doe-het-zelf), verwijderd worden indien er geen verhoogd risico op vrijgave van asbestvezels (max. concentratie 0,01 vezels/cm<sup>3</sup> - CODEX Art. VI.3-54) ontstaat en de toepassing voorafgaand wordt gefixeerd/bevochtigd; de individuele elementen zonder machinale werktuigen (boormachine, slijpschijf, hogedrukreiniger,...) en zonder breken of gooien een voor een losgemaakt worden; en ten slotte dubbel en luchtdicht verpakt weggevoerd worden naar een erkend afvalpunt (recyclagepark).

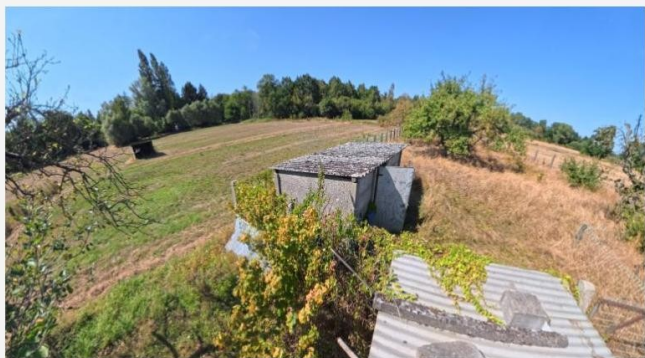
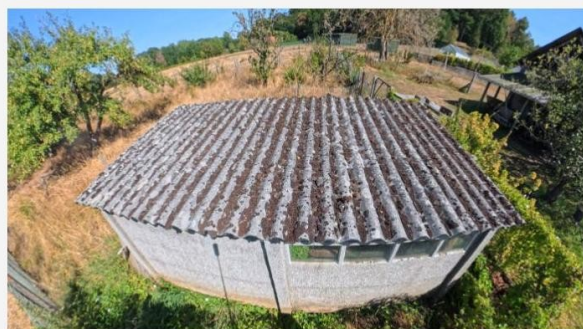
Het asbestmateriaal valt onder de mijlpaal van 2034.

| Eindbeoordeling materiaalrisico | Verhoogd materiaalrisico en/of verhoogde kans op vezelvrijgave |

| Asbestsoort (vezeltype) | Alleen chrysotiel aanwezig |
| Toestand van het materiaal | Matig beschadigd, matig verweerd |

| # | Type | Referentie | Resultaat |
|---|---|---|---|
| 2.1 | Puntmonster | 6 | Chrysotiel |

| Beschrijving | Dak bestaande uit golfplaten |

- Verwijder dit asbestmateriaal zo snel mogelijk. Volg de toestand goed op.
- Hemelwater dat afspoelt van asbestcement daken of gevels kan asbestdeeltjes bevatten. Gebruik het enkel voor gesloten circuits (bv. spoelen toiletten). Reinig na het vervangen van het dak of de gevel de dakgoten en regenwaterput of -ton om asbesthoudend sediment of slib te verwijderen

- Eenvoudige handelingen: mag via doe-het-zelf of door werknemer(s) met opleidingsattest eenvoudige handelingen  
Deze toepassing kan door een aannemer die over een opleidingsattest eenvoudige handelingen beschikt of door een particulier (doe-het-zelf), verwijderd worden indien er geen verhoogd risico op vrijgave van asbestvezels (max. concentratie 0,01 vezels/cm<sup>3</sup> - CODEX Art. VI.3-54) ontstaat en de toepassing voorafgaand wordt gefixeerd/bevochtigd; de individuele elementen zonder machinale werktuigen (boormachine, slijpschijf, hogedrukreiniger,...) en zonder breken of gooien een voor een losgemaakt worden; en ten slotte dubbel en luchtdicht verpakt weggevoerd worden naar een erkend afvalpunt (recyclagepark).

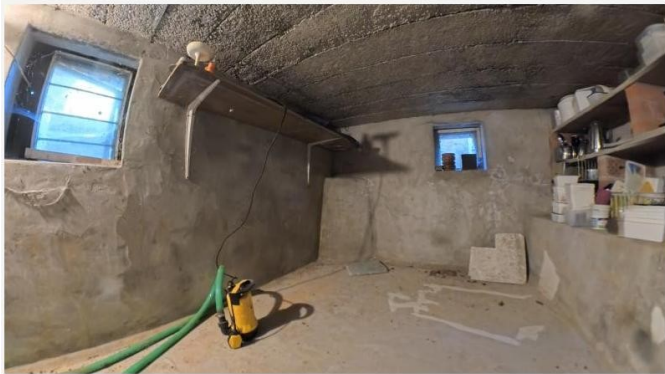
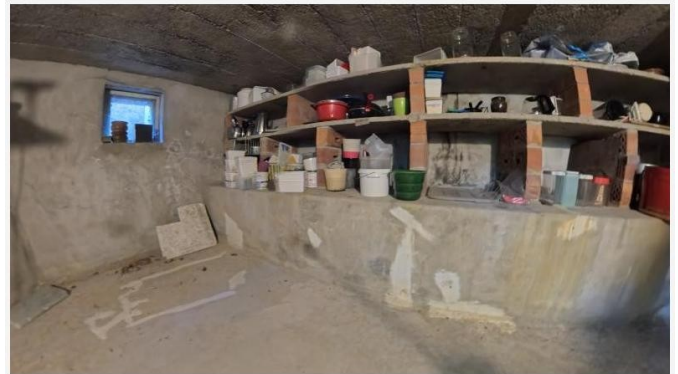
## Fiche 5: Cementen smeerlaag binnen

Geen asbest

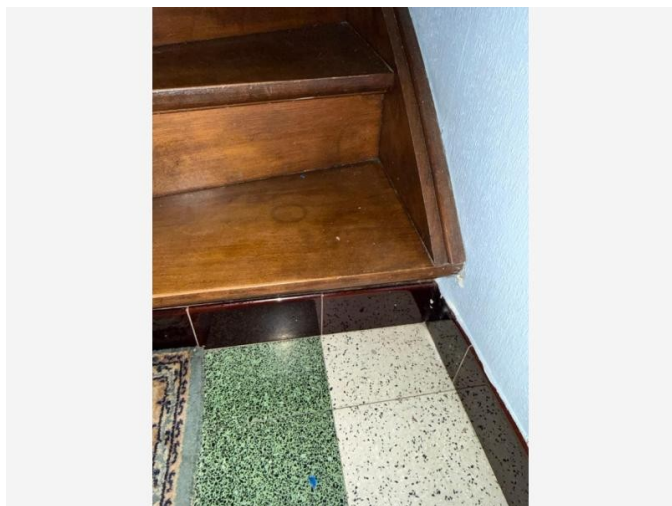
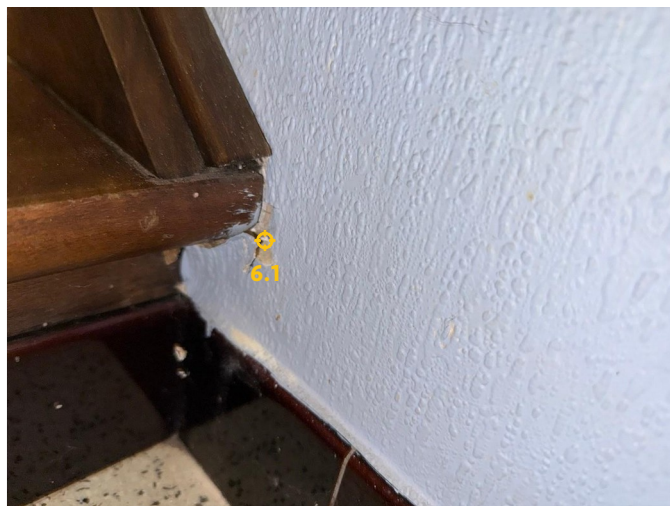
## Fiche 6: Pleisterwerk wanden

Geen asbest

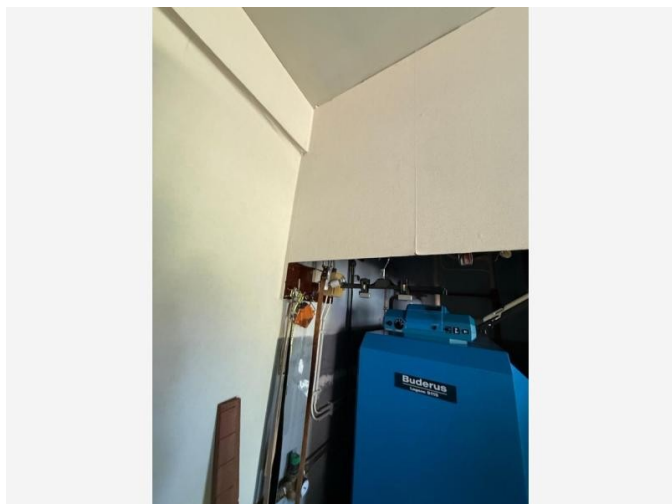
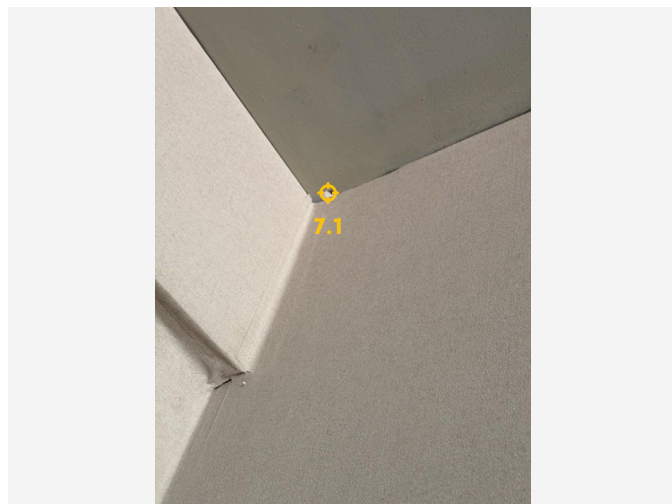
## Fiche 7: Pleisterwerk plafonds

Geen asbest

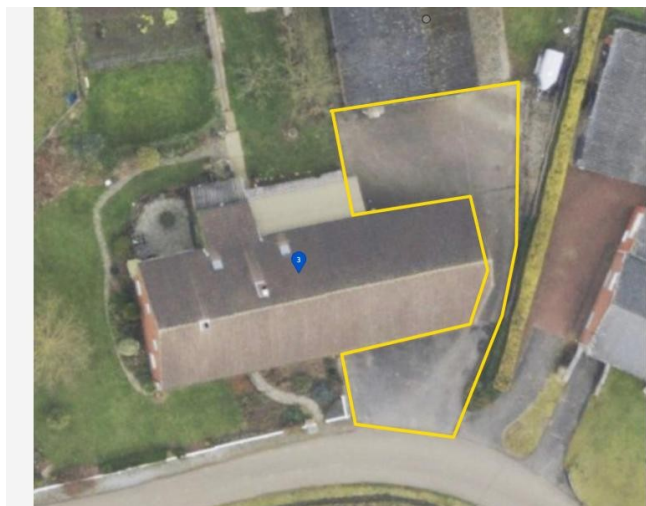
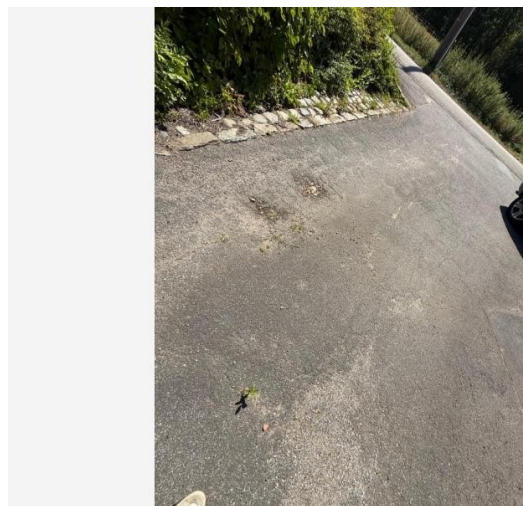
## Fiche 8: Asfalt

Geen asbest

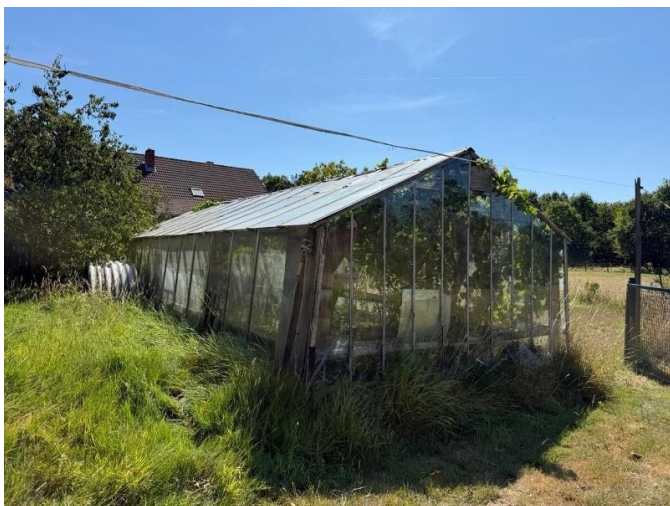
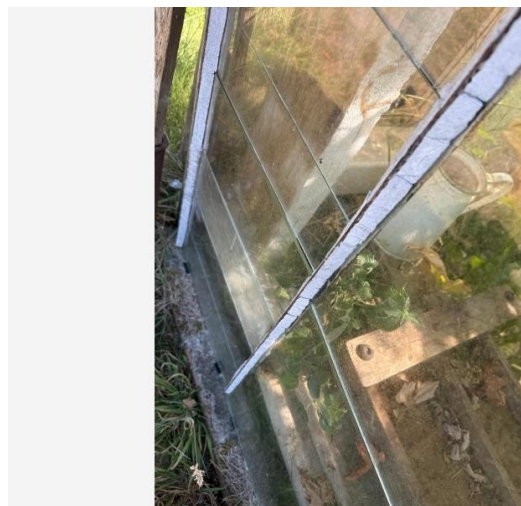
## Fiche 9: Mastiek Serre en Raam

Geen asbest

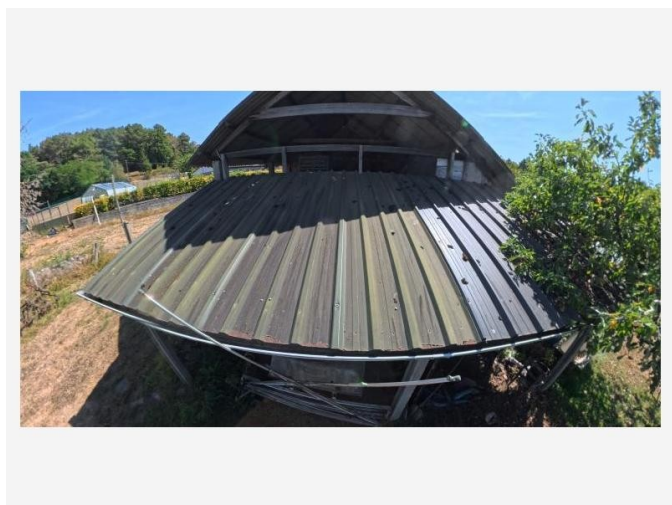
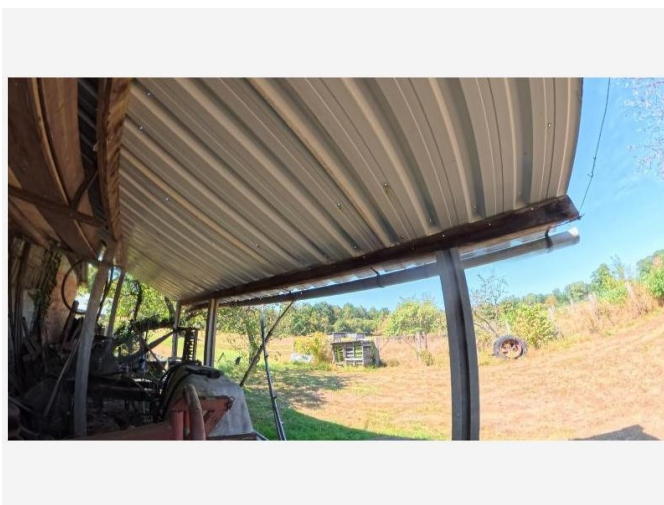
### Fiche 12: Dakbedekking bestaande uit stalen/metalen platen

| Beschrijving | Notitie | Terug te vinden op plannen |
|---|---|---|
| Fiche 12: Dakbedekking bestaande uit stalen/metalen platen | De dakbedekking is niet-asbestverdacht. | Plan 3.2: Bijgebouw Dakbedekking |

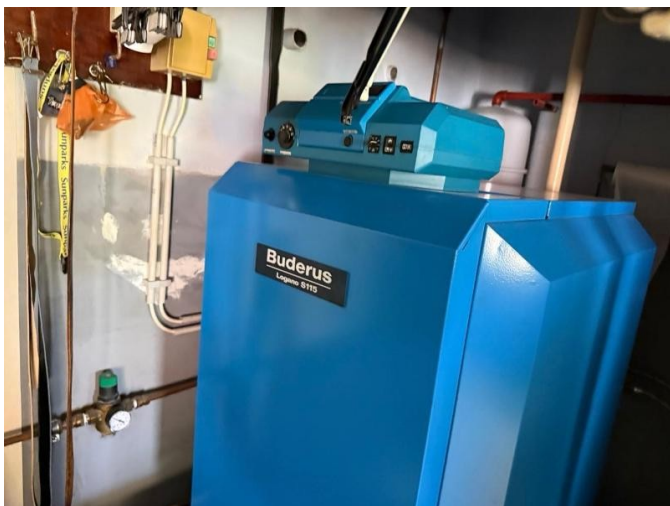
### Fiche 13: CV-ketel (niet-waarneembare materialen)

| Beschrijving | Notitie | Terug te vinden op plannen |
|---|---|---|
| Fiche 13: CV-ketel (niet-waarneembare materialen) | De CV-ketel bevat mogelijk asbestverdachte dichtingen en/of isolerend materiaal die niet waarneembaar zijn. | Plan 1.3: Gelijkvloers |

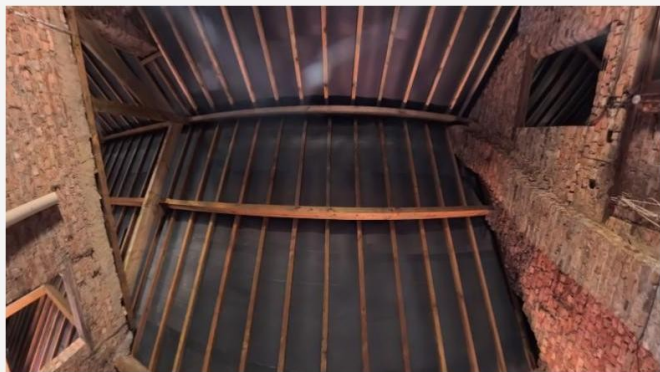
### Fiche 16: Geen asbestverdacht onderdak aangetroffen

| Beschrijving | Notitie | Terug te vinden op plannen |
|---|---|---|
| Fiche 16: Geen asbestverdacht onderdak aangetroffen | Na het optillen van een pan werd geen asbestverdacht onderdak aangetroffen. Dit betekent niet dat er geen onderdak aanwezig kan zijn op plaatsen die niet gecontroleerd werden. Bij werken, laat een eventueel aangetroffen onderdak controleren op aanwezigheid van asbest. | Plan 1.8: Zolder Onderdak |
