# Asbestinventarisatattest

Leopold Decouxlaan 72, 3012 Leuven

Attestnummer : 20260919-000028.000

**Niet-asbestveilig**

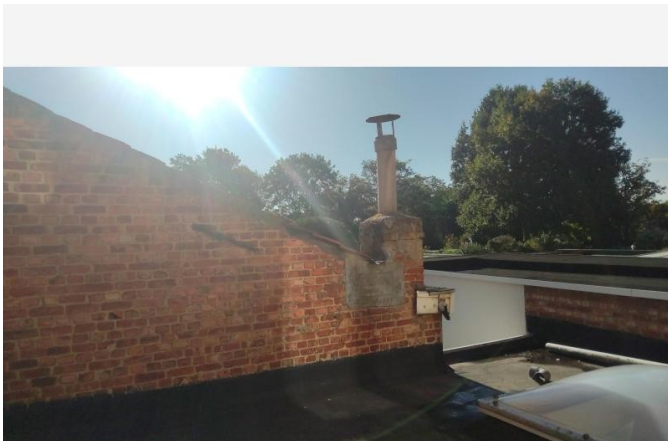
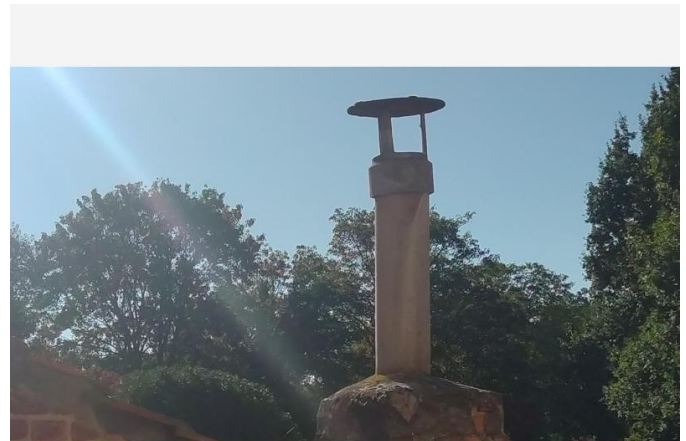
| Fiche 1: Schouw en schouwhoed..... | 14 |

Het asbestmateriaal valt onder de mijlpaal van 2034.

Verwijderen

| Eindbeoordeling materiaalrisico | Laag materiaalrisico en/of verlaagde kans op vezelvrijgave |

| Asbestsoort (vezeltype) | Crocidoliet aanwezig |
| Toestand van het materiaal | Licht beschadigd, licht verweerd. Intacte calciumsilicaatplaat of materiaal met categorie 3-gebondenheid |

| Asbestmateriaal | Rookgaskanaal |
| Identificatiemethode | <p>De asbestdeskundige beoordeelt het materiaal als asbestverdacht en dus asbesthoudend, en dit zonder monsternamen.</p> <p>Motivatie: De opdrachtgever weigert om het materiaal te laten bemonsteren.</p> |

- Verwijder dit asbestmateriaal zo snel mogelijk. Volg de toestand goed op.
- Voer bijkomende staalname(s) uit.

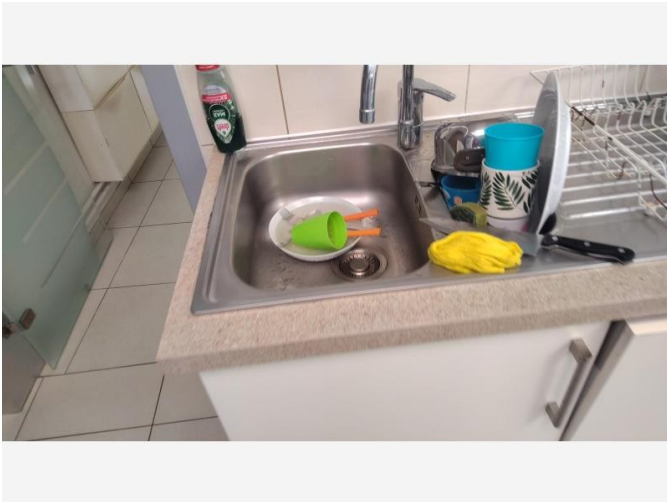
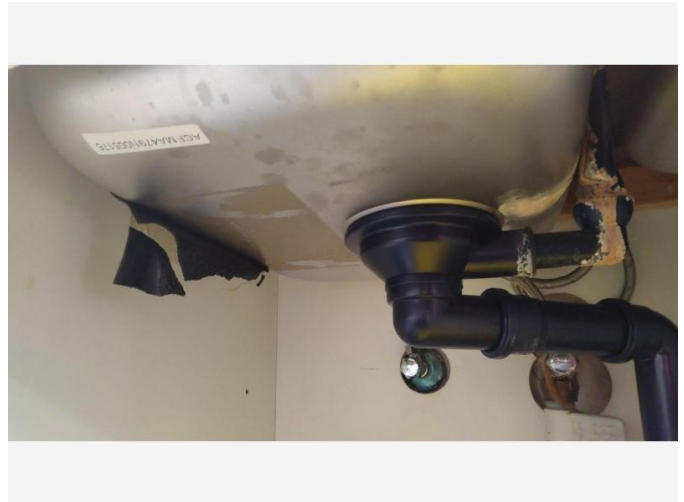
| Fiche 2: Anti-dreunplaatje..... | 18 |

Het asbestmateriaal valt onder de mijlpaal van 2040.

Zorgvuldig beheren

| Eindbeoordeling materiaalrisico | Laag materiaalrisico en/of verlaagde kans op vezelvrijgave |

| Asbestsoort (vezeltype) | Amfibool aanwezig, uitgezonderd crocidoliet |
| Toestand van het materiaal | Licht beschadigd, licht verweerd. Intacte calciumsilicaatplaat of materiaal met categorie 3-gebondenheid |

| Asbestmateriaal | ontdreuningsplaat |

- Zorg voor een veilig beheer. Vermijd het beschadigen van het asbestmateriaal. Controleer de toestand jaarlijks op wijzigingen.
- Voer bijkomende staalname(s) uit.

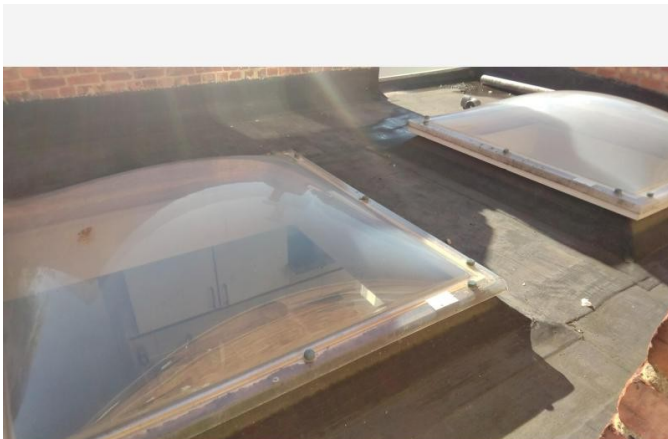
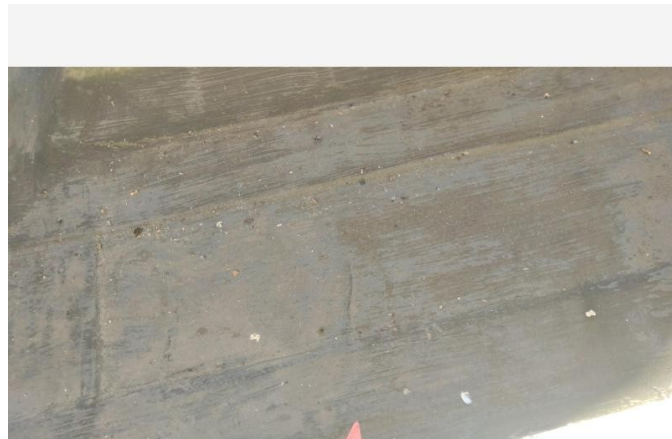
| Fiche 3: Roofing dakbedekking..... | 22 |

Het asbestmateriaal valt onder de mijlpaal van 2040.

Zorgvuldig beheren

| Eindbeoordeling materiaalrisico | Laag materiaalrisico en/of verlaagde kans op vezelvrijgave |

| Asbestsoort (vezeltype) | Alleen chrysotiel aanwezig |
| Toestand van het materiaal | Licht beschadigd, licht verweerd. Intacte calciumsilicaatplaat of materiaal met categorie 3-gebondenheid |

| Asbestmateriaal | Dak- en gevelbekleding - Roofing |

- Zorg voor een veilig beheer. Vermijd het beschadigen van het asbestmateriaal. Controleer de toestand jaarlijks op wijzigingen.
- Voer bijkomende staalname(s) uit.

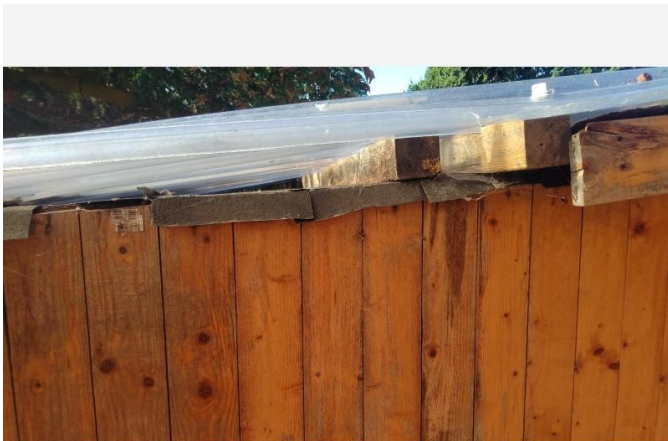
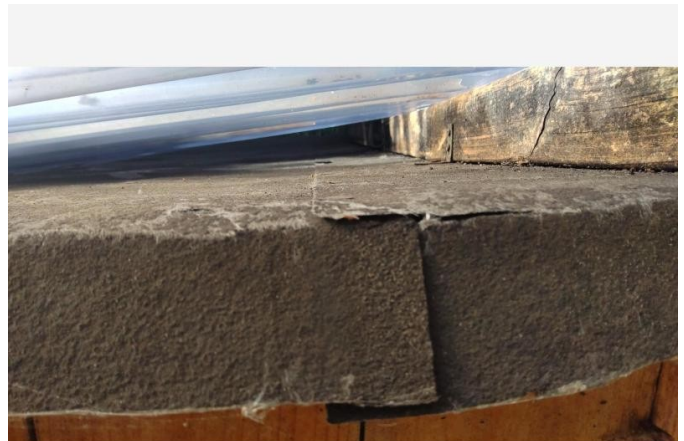
| Fiche 4: Roofing tuinhuis achterkant..... | 26 |

Het asbestmateriaal valt onder de mijlpaal van 2040.

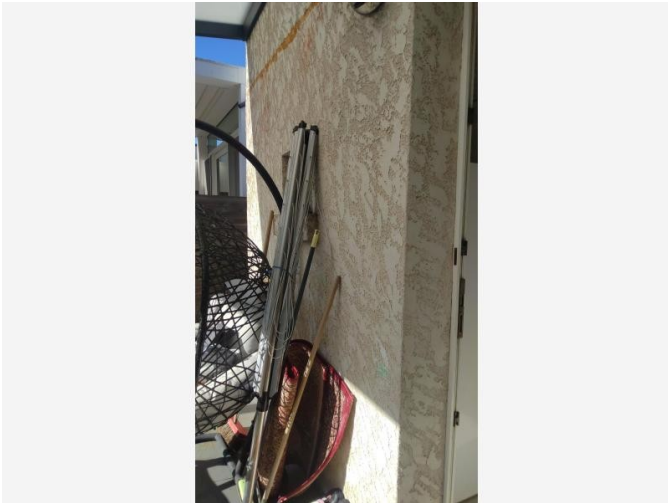
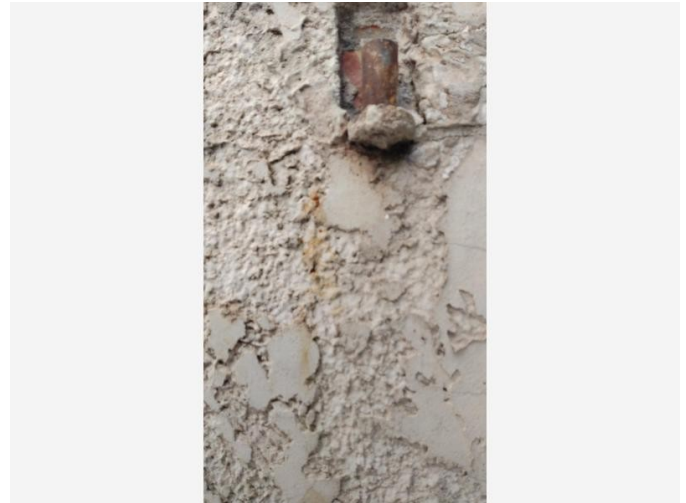
## Fiche 7: Gevel met crepi

Geen asbest
