# Asbestinventarisatetest

Barelstraat 46, 2880 Bornem

Attestnummer : 20241116-000164.000

Uitgegeven op : 16.11.2024

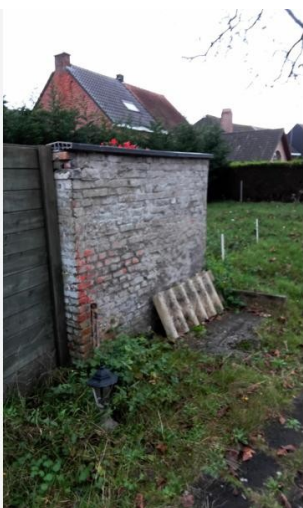
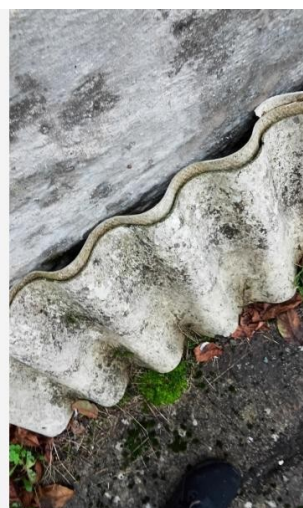
Het asbestmateriaal valt onder de mijlpaal van 2040.

**Dringend verwijderen**

| Beschrijving | Golfplaten afval |
| Type afvalstof | Betreft stock-voorraad of gedemonteerde asbestmaterialen |
| Aanwezige resten | oude golfplaten |

- Scherm in afwachting van verwijdering het asbestafval af van luchtstromingen en verstoring: bijvoorbeeld door het te verpakken, te fixeren, af te dekken, signalisatie - afbakening aan te brengen, ....
- Verwijder het asbestafval.
- Voer bijkomende staalname(s) uit.

- Eenvoudige handelingen: mag via doe-het-zelf of door werknemer(s) met opleidingsattest eenvoudige handelingen dubbel verpakt afvoeren  
draag de juiste pbm's zoals beschreven in de bronfiche van de golfplaten

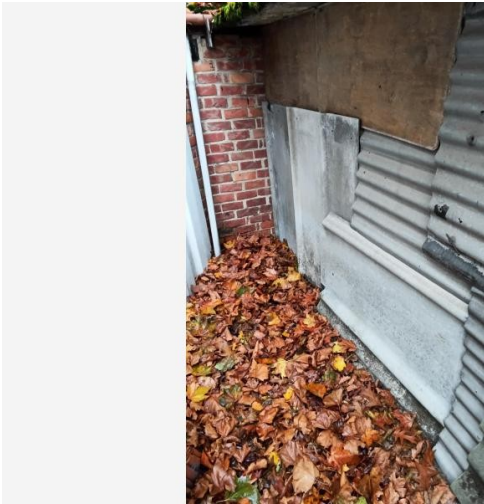
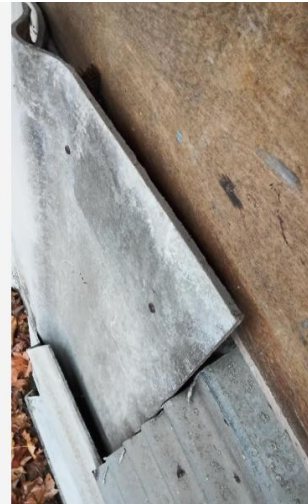
Het asbestmateriaal valt onder de mijlpaal van 2034.

**Dringend verwijderen**

- Zorg voor een veilig beheer. Vermijd het beschadigen van het asbestmateriaal. Controleer de toestand jaarlijks op wijzigingen.
- Voer bijkomende staalname(s) uit.

- Eenvoudige handelingen: mag via doe-het-zelf of door werknemer(s) met opleidingsattest eenvoudige handelingen door aannemer met opleidingsattest eenvoudige handelingen door grote oppervlakte en verwerking. Ook de lastige vernageling/verroeste vijzen zou voor heel wat breuken kunnen zorgen, draag zeker de juiste pbm. Mocht u dit als particulier zelf willen doen, vraag dan zeker platenzakken (verkrijgbaar op containerpark en dergelijke) zodat u deze meteen verpakt. Voer een inspectie uit om te bepalen of golfplaten asbest bevatten laat je een monster analyseren door een erkend lab. Plan het verwijderen bij windstil weer om de verspreiding van asbestvezels te minimaliseren.

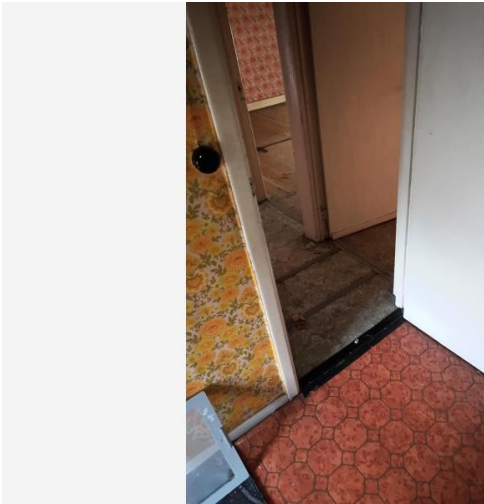
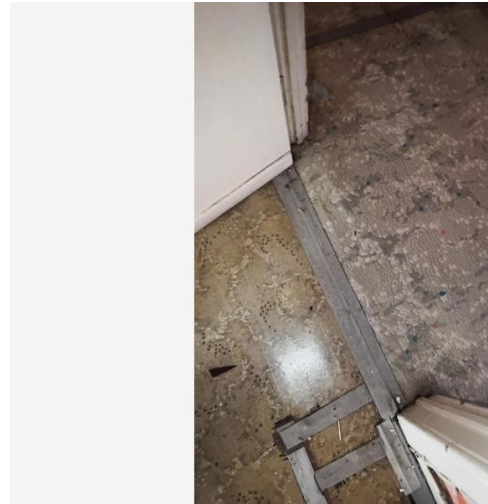
| Opmerking | te veel lagen<br><br>teveel soorten,<br><br>dit was was niet te bemonsteren binnen deze opdracht. |

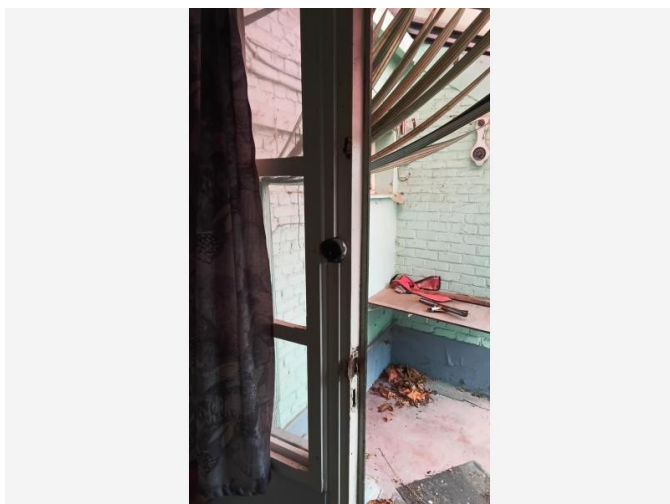
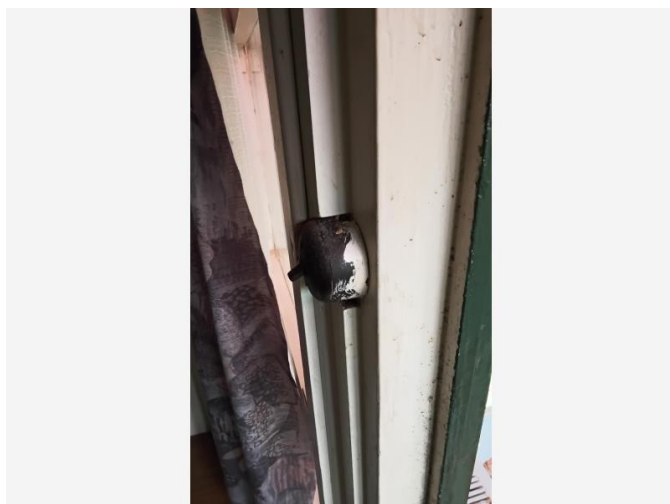
# Fiche 15: bakeliet stopcontacten, lichtarmaturen en/of schakelaars

| Opmerking | deze oppervlakte is niet gemeten maar eerder symbolisch voor alle aanwezige armaturen |

Nat werken: zet elektriciteit af en Bevochtig het gebied rond het armatuur om het vrijkomen van stof te minimaliseren. Dit vermindert de kans dat asbestvezels in de lucht komen.

Voorzichtig demonteren: Gebruik gereedschap dat minimale schade en verstoring veroorzaakt. Tril- en slagwerktuigen zijn te vermijden omdat deze de verspreiding van asbestvezels in de lucht kunnen bevorderen.

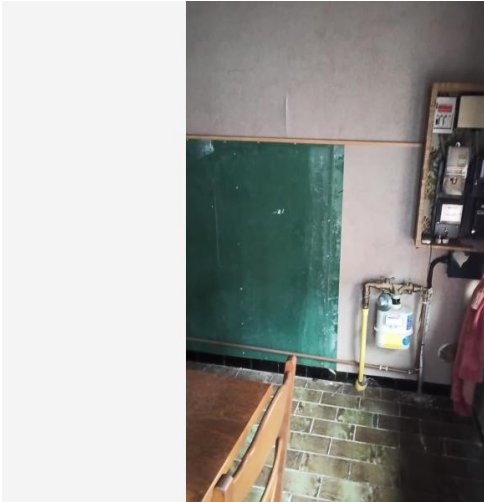
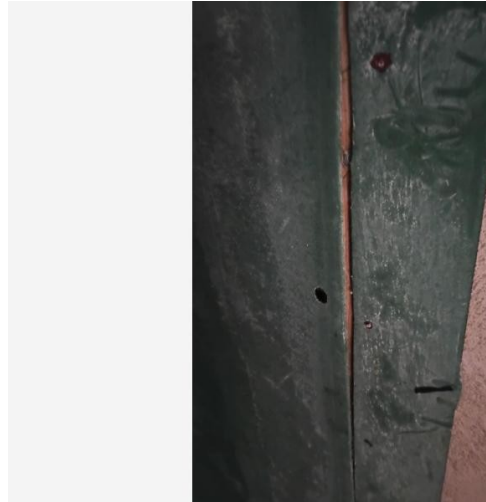
# Fiche 17: lambrisering uit asbestcement over heel gelijkvloers

| Opmerking | <p>Overal is een lambrisering aangebracht op gv</p> <p>Veel verschillende materialen, teveel om economisch te bemonsteren.</p> <p>gelet op de vele asbestmaterialen buiten is de kans heel bestaande dat er toch ergens een asbestmateriaal tussen zit</p> <p>dikte is een schatting, deze ornamenten hebben geen uniforme dikte.</p> <p>de oppervlakte is een beredeneerde schatting , waaraan geen rechten worden verleend .</p> <p>Er werd om economische reden geen staal genomen. opdrachtgever begrijpt dat daarom moet worden aangenomen dat deze toepassing asbest bevat, tot tegendeel wordt bewezen.</p> |

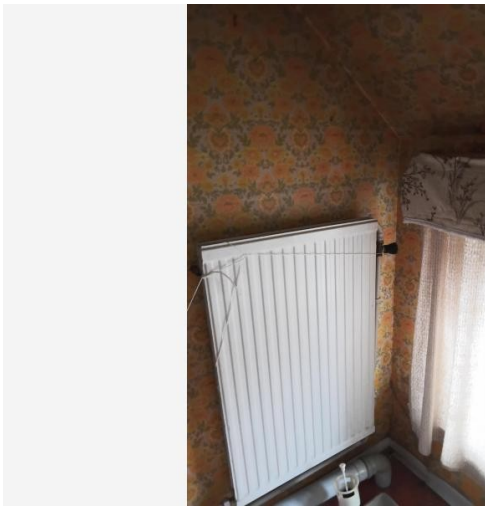
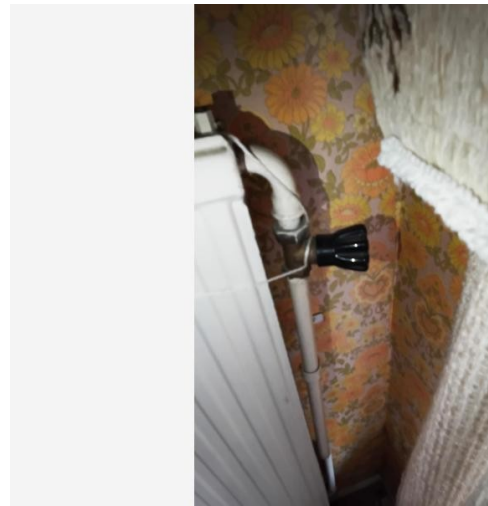
| Opmerking | deze oppervlakte is niet gemeten maar eerder symbolisch voor alle aanwezige radiatorknoppen |

Nat werken: Bevochtig het gebied rond het bakeliet om het vrijkomen van stof te minimaliseren. Dit vermindert de kans dat asbestvezels in de lucht komen.

Voorzichtig demonteren: Gebruik gereedschap dat minimale schade en verstoring veroorzaakt. Tril- en slagwerkzeugen zijn te vermijden omdat deze de verspreiding van asbestvezels in de lucht kunnen bevorderen.
