# Asbestinventarisatetest

Lambrechtschoekenlaan 182, 2170 Antwerpen

Attestnummer : **20260916-000207.000**

Uitgegeven op : **16.09.2026**

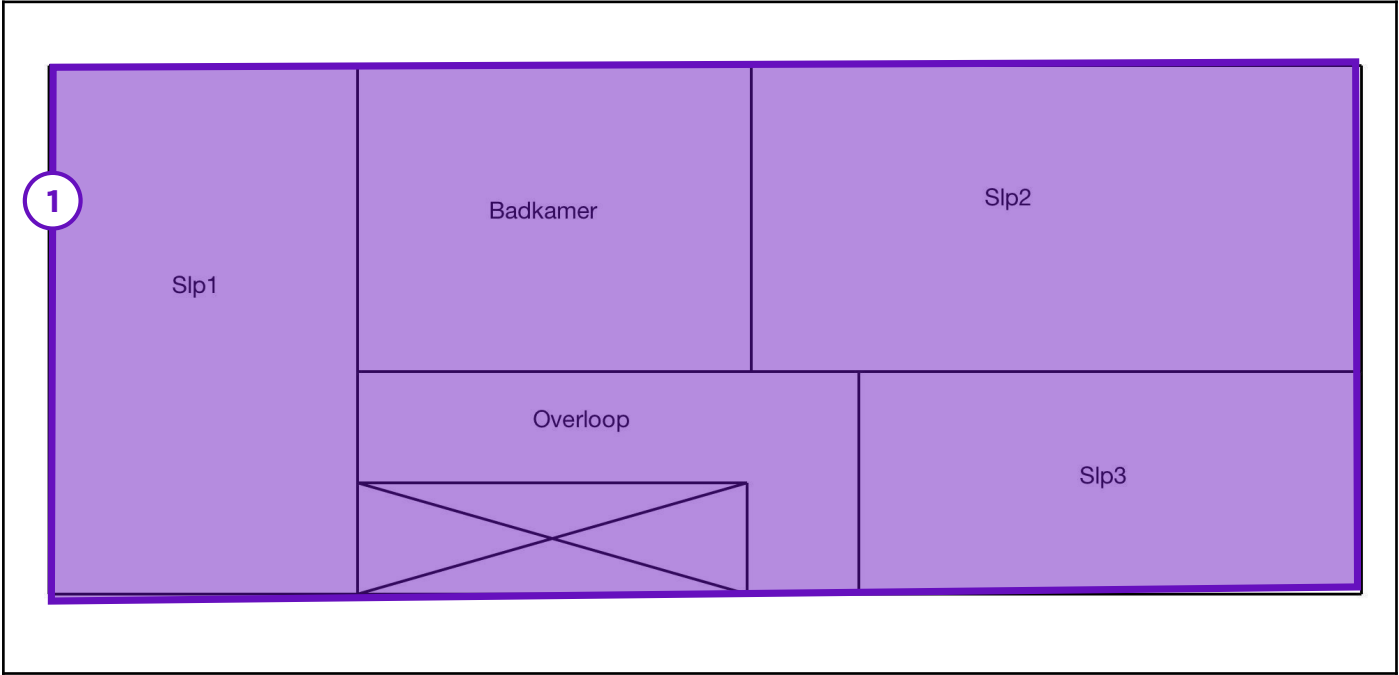
# Plan 1.5: Plat dak

| Beschrijving | Type | Actie |
|---|---|---|
| 1. Plat dak | Beperking | - |

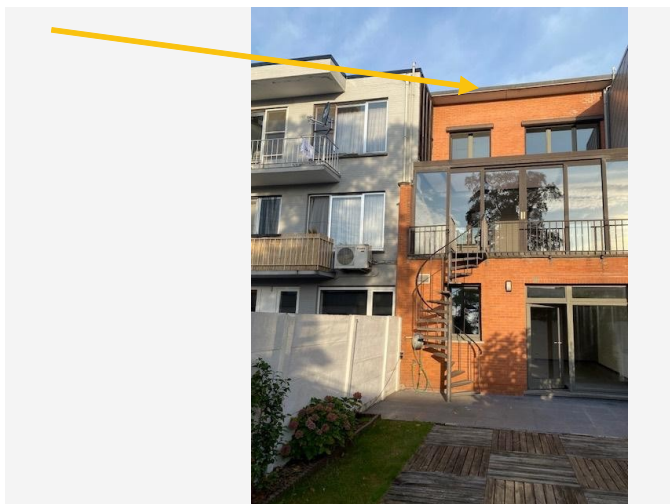
*Situeringsfoto*

### Tijdelijke beperking

**Reden:** Het te onderzoeken materiaal situeert zich hoger dan 3,50 m te rekenen vanaf een veilige ondergrond

**Uitleg van de asbestdeskundige:** Van op een vaste ondergrond is het platte dak niet te bereiken ,wel met een hoogwerker

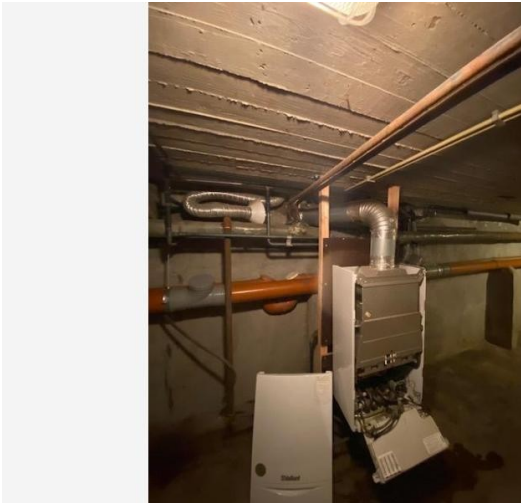
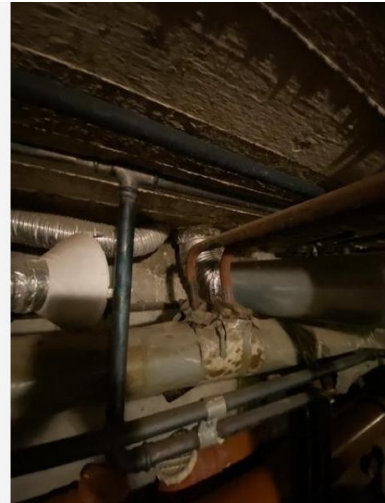
## Fiche 2: Roofing rond leiding isolatie

### Conclusie

Geen asbest

| # | Type | Referentie | Resultaat |
|---|---|---|---|
| 2.1 | Puntmonster | Pm03 | Geen asbest |

| Opmerking | Opp is indicatief |

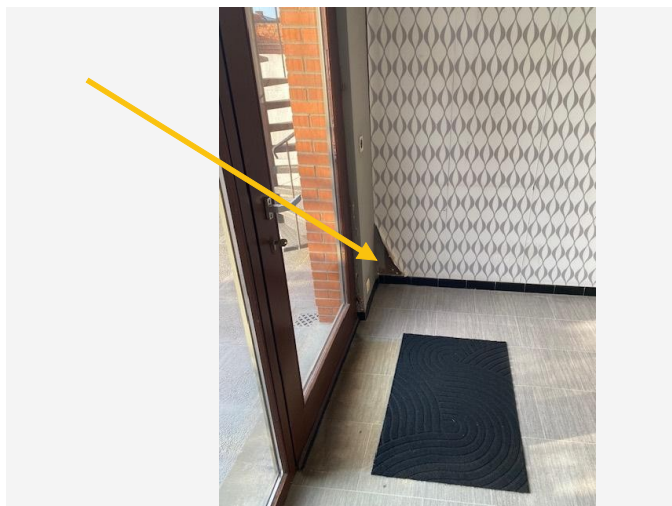
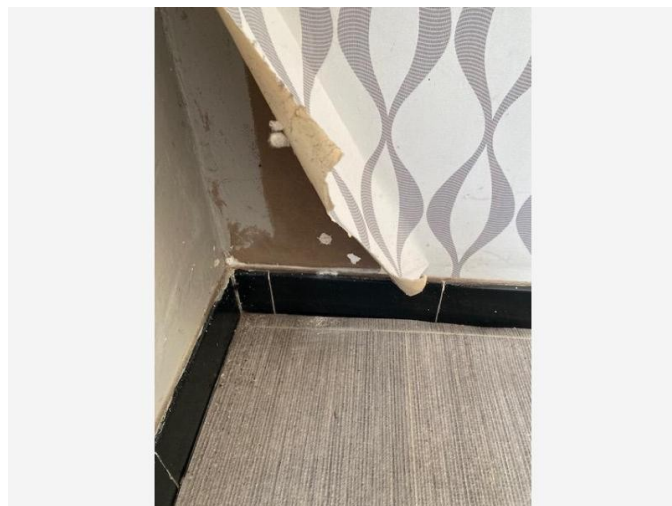
## Fiche 3: Stucwerk muur

## Conclusie

Geen asbest

| # | Type | Referentie | Resultaat |
|---|---|---|---|
| 3.1 | Mengmonster | Mm01 | Geen asbest |

| Opmerking | Opp is indicatief<br>Muur cv ruimte niet bepleisterd |

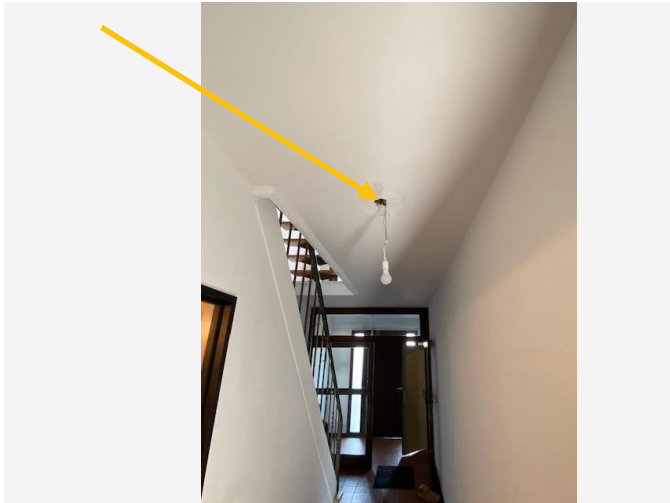
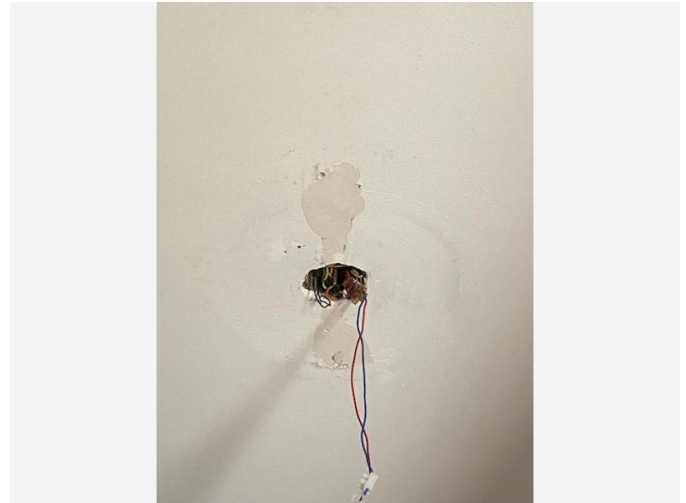
## Fiche 4: Stucwerk plafond

## Conclusie

Geen asbest

| # | Type | Referentie | Resultaat |
|---|---|---|---|
| 4.1 | Mengmonster | Mm02 | Geen asbest |

| Opmerking | Opp is indicatief<br>Plafond cv ruimte niet bepleisterd |

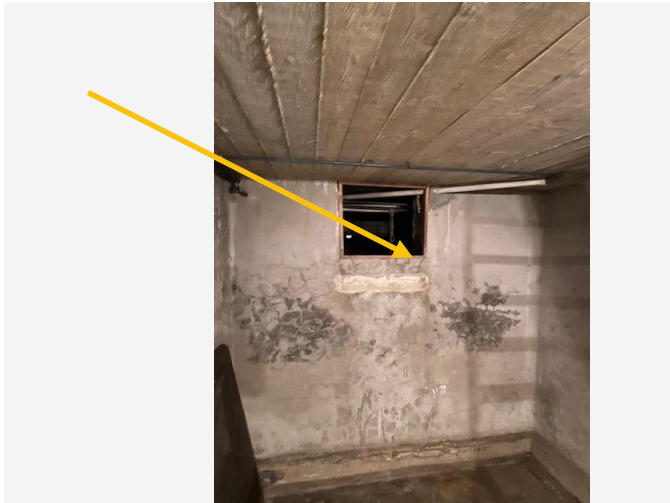
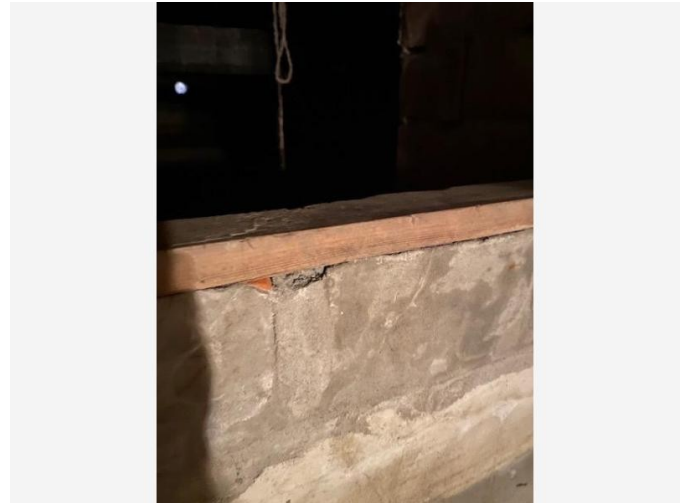
## Fiche 5: Crepi kelder

### Conclusie

Geen asbest

| # | Type | Referentie | Resultaat |
|---|---|---|---|
| 5.1 | Mengmonster | Mm04 | Geen asbest |

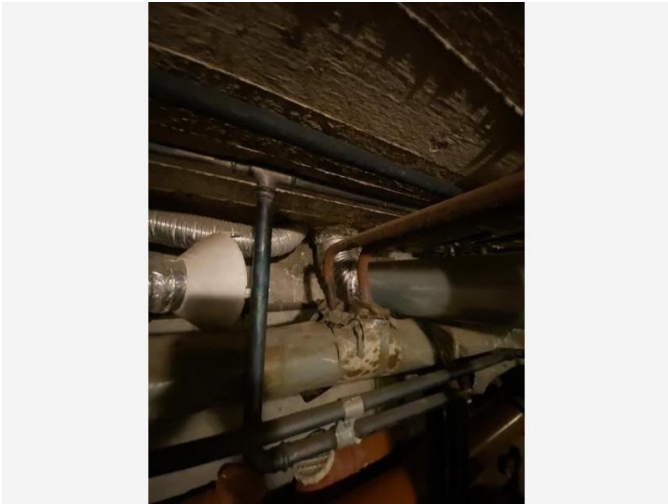
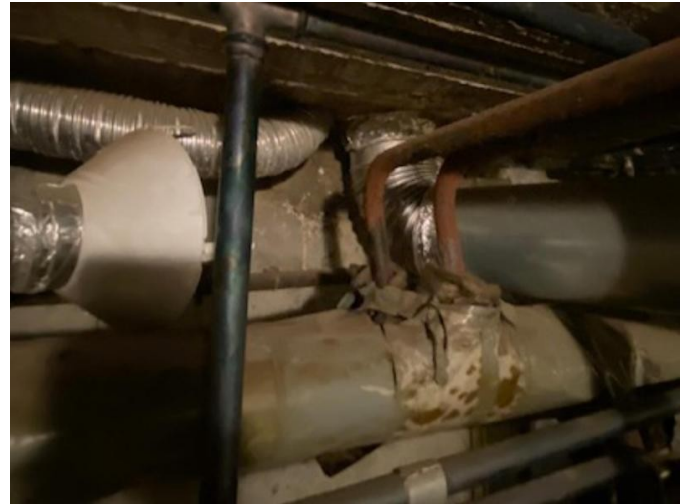
## Fiche 7: Leidingisolatie

| Beschrijving | Notitie | Terug te vinden op plannen |
|---|---|---|
| Fiche 7: Leidingisolatie | Leidingisolatie is niet asbestverdacht vzn de roofing er rond werd een monster genomen | - |
