# Asbestinventarisatetest

Begijnhof 34, 2320 Hoogstraten

Attestnummer : 20260316-000061.001

Uitgegeven op : 16.03.2026

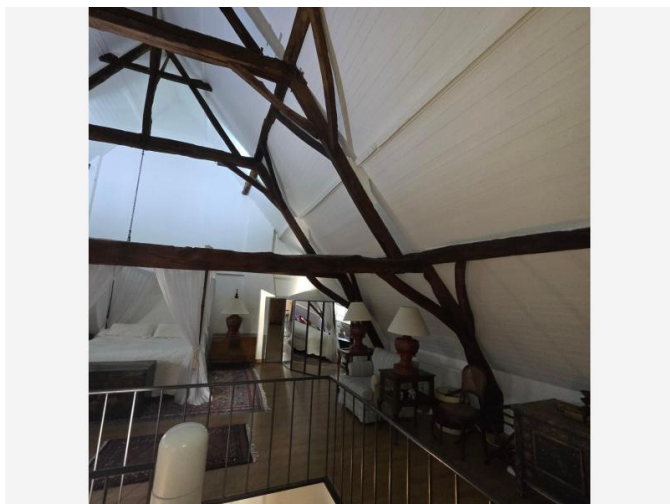
Situeringfoto

**Reden:** Het te onderzoeken materiaal situeert zich hoger dan 3,50 m te rekenen vanaf een veilige ondergrond

**Uitleg van de asbestdeskundige:** Het onderdak is niet waarneembaar vanwege de hoogte, die meer dan 3,5 meter bedraagt. Door de afwerkingsgraad aan de binnenzijde van de bovenste verdieping is het onderdak niet zichtbaar of inspecteerbaar. Alleen destructief onderzoek kan bepalen of het onderdak al dan niet asbesthoudend is (type menuiserite).

| (Asbest)materiaal | Plaat, paneel, tablet - Type Menuiserite |
| Karakterisatie | Asbest (verdacht) |
| Primaire drager | Schuin dak |

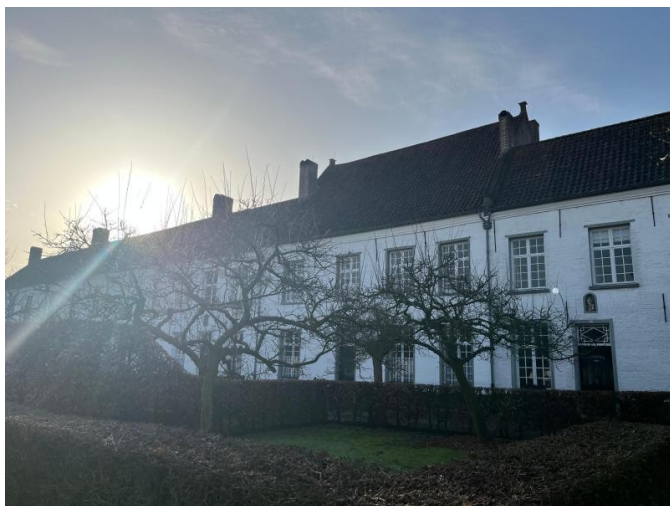
*Situeringsfoto*

**Reden:** Het te onderzoeken materiaal situeert zich hoger dan 3,50 m te rekenen vanaf een veilige ondergrond

**Uitleg van de asbestdeskundige:** De schouw bevat binnenin mogelijk een rookgaskanaal in asbestcement. Laat dit bij werken onderzoeken door een bevoegd technicus.

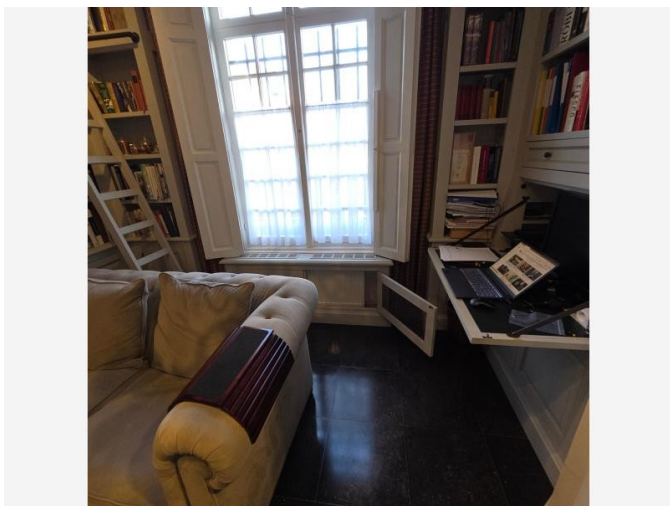
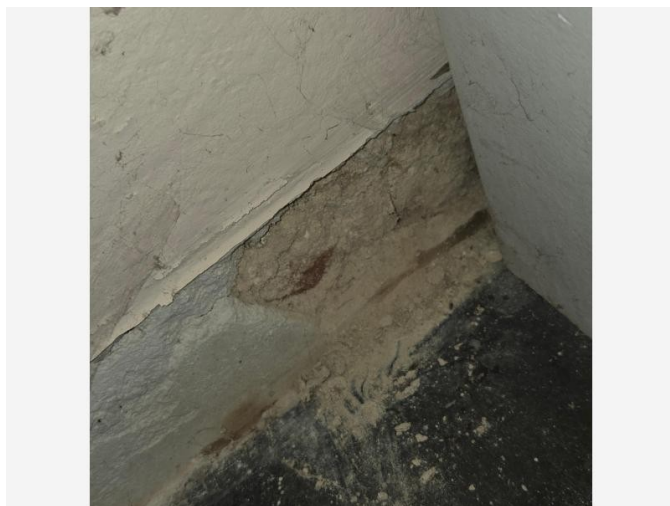
## Fiche 3: Bezetting muren

Geen asbest

| # | Type | Referentie | Resultaat |
|---|---|---|---|
| 3.1 | Mengmonster | 1. Bezetting muren | Geen asbest |

| Opmerking | Badkamers zijn gedeeltelijk afgewerkt met wandtegels.<br>2de verdieping zijn er verschillende wanden afgewerkt. |

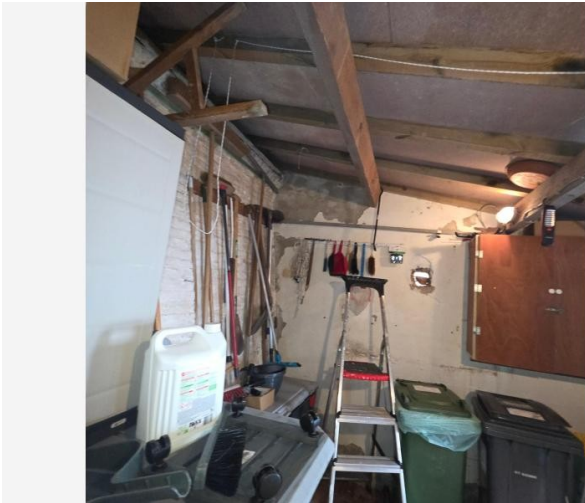
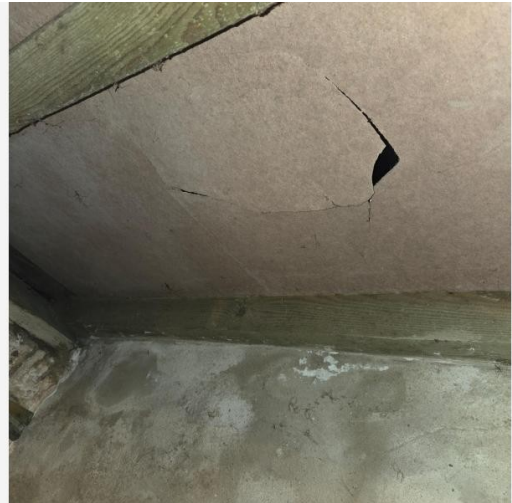
## Fiche 4: Onderdak van het tuinhuis

Geen asbest

| # | Type | Referentie | Resultaat |
|---|---|---|---|
| 4.1 | Puntmonster | 2. Onderdak bij tuinhuis | Geen asbest |

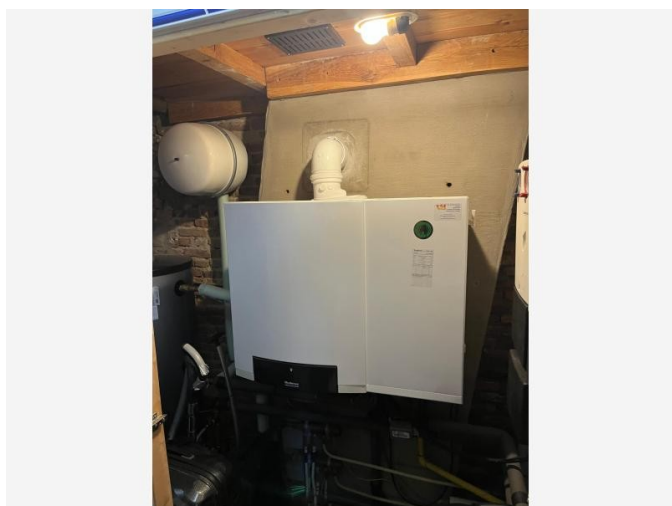
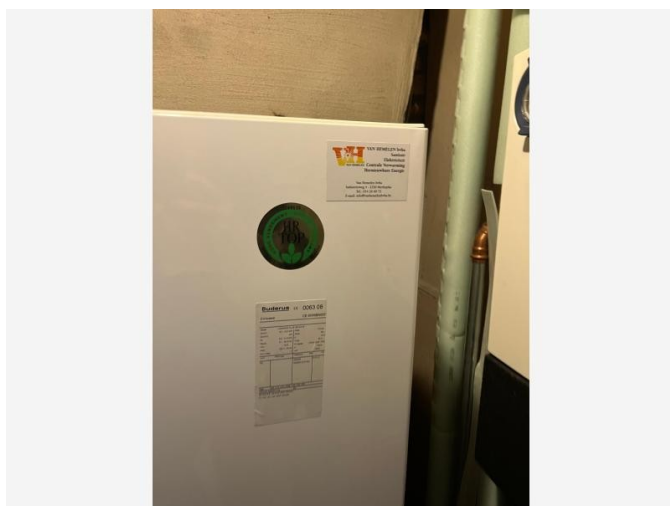
### Fiche 5: Verwarmingsketel

| Beschrijving | Notitie | Terug te vinden op plannen |
|---|---|---|
| Fiche 5: Verwarmingsketel | Verwarmingsketel is niet asbestverdacht, is een condensatieketel van na 2001. | - |

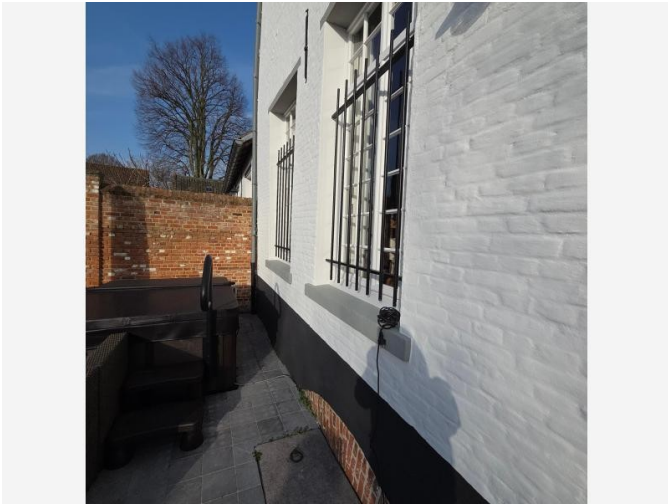
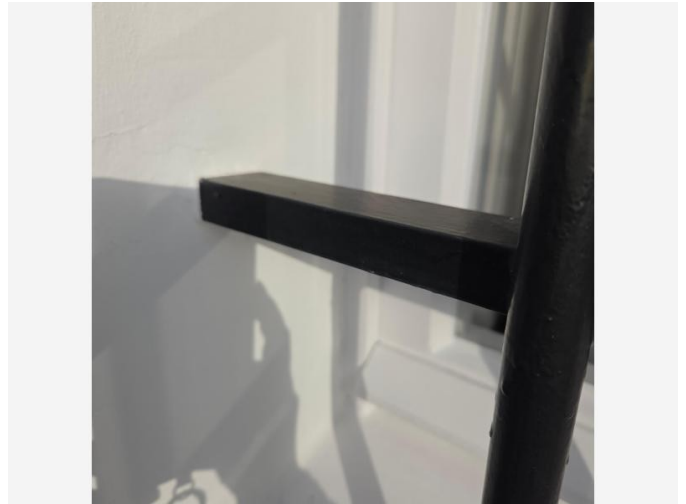
## Fiche 6: Kit buitenschrijnwerk

| Beschrijving | Notitie | Terug te vinden op plannen |
|---|---|---|
| Fiche 6: Kit buitenschrijnwerk | De kit is niet asbestverdacht, voelt soepel. | - |

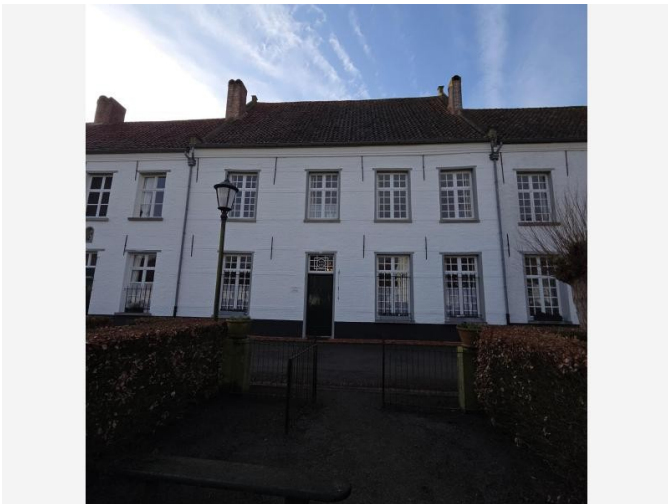
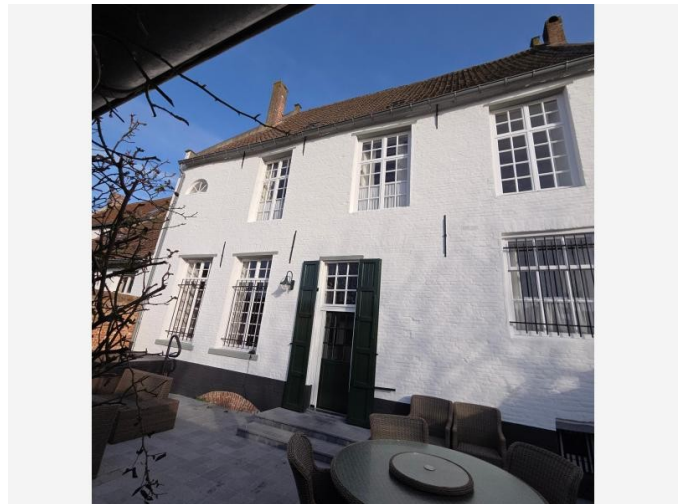
## Fiche 7: Dakbedekking in dakpannen

| Beschrijving | Notitie | Terug te vinden op plannen |
|---|---|---|
| Fiche 7: Dakbedekking in dakpannen | De dakpannen zijn niet asbestverdacht. | - |

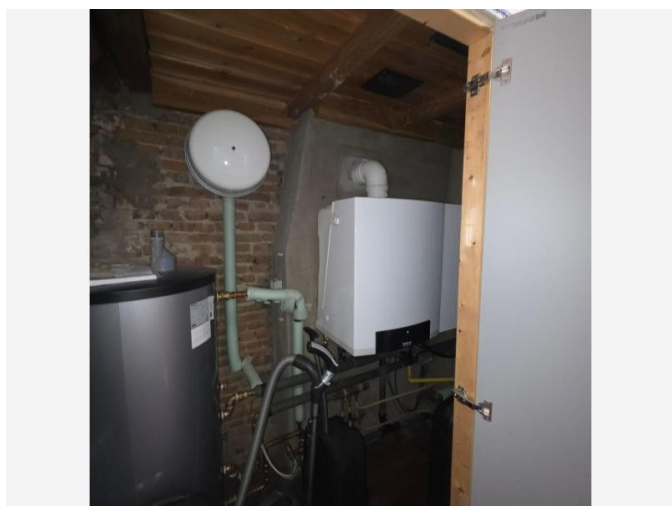
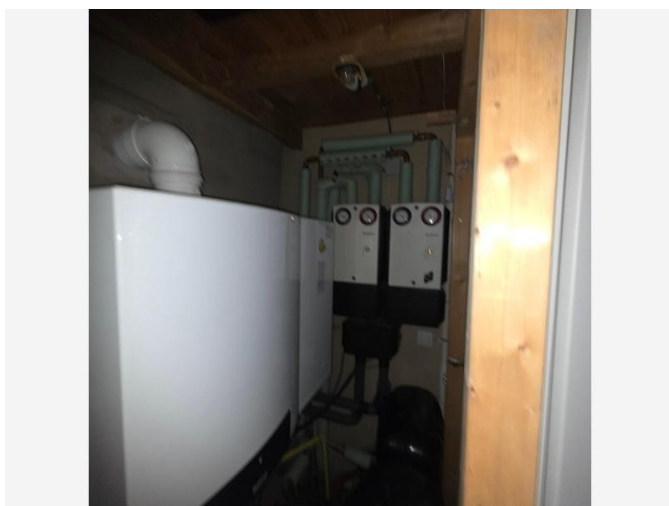
### Fiche 9: Leidingisolatie (niet aanwezig)

| Beschrijving | Notitie | Terug te vinden op plannen |
|---|---|---|
| Fiche 9: Leidingisolatie (niet aanwezig) | Er is geen waarneembare asbestverdachte leidingisolatie aanwezig. | - |

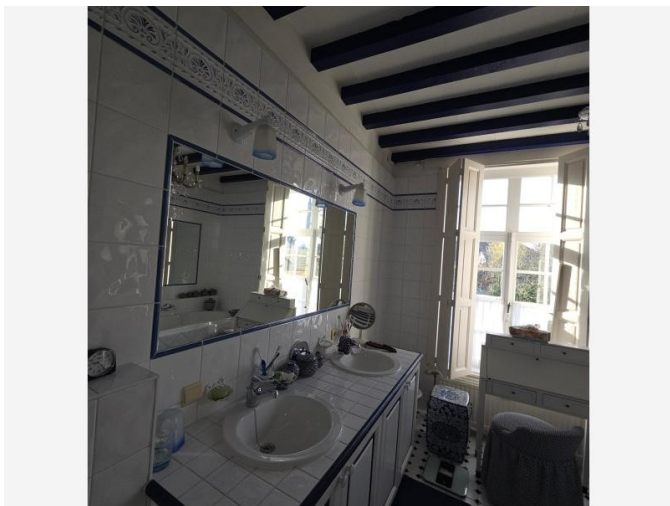
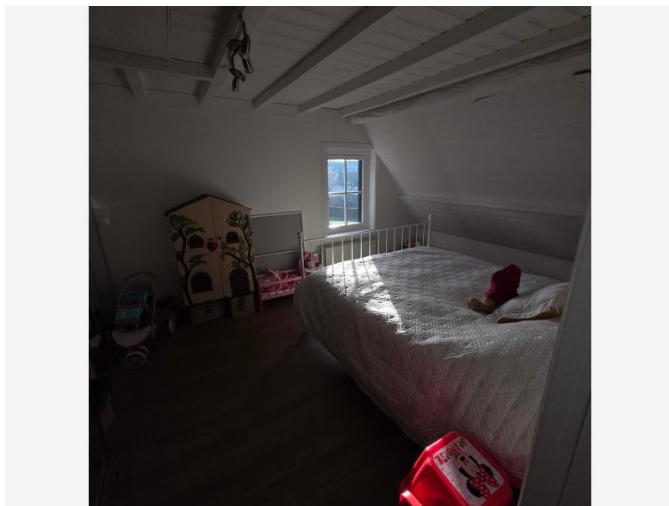
## Fiche 10: Plafonds uit niet asbestverdacht materiaal

| Beschrijving | Notitie | Terug te vinden op plannen |
|---|---|---|
| Fiche 10: Plafonds uit niet asbestverdacht materiaal | De plafonds zijn voorzien van gipskartonplaten, geen bezetting aanwezig. | - |
