# Asbestinventarisatattest

Sint-Sebastiaanstraat 21, 8480 Ichtegem

Attestnummer : 20260910-000040.000

**Niet-asbestveilig**

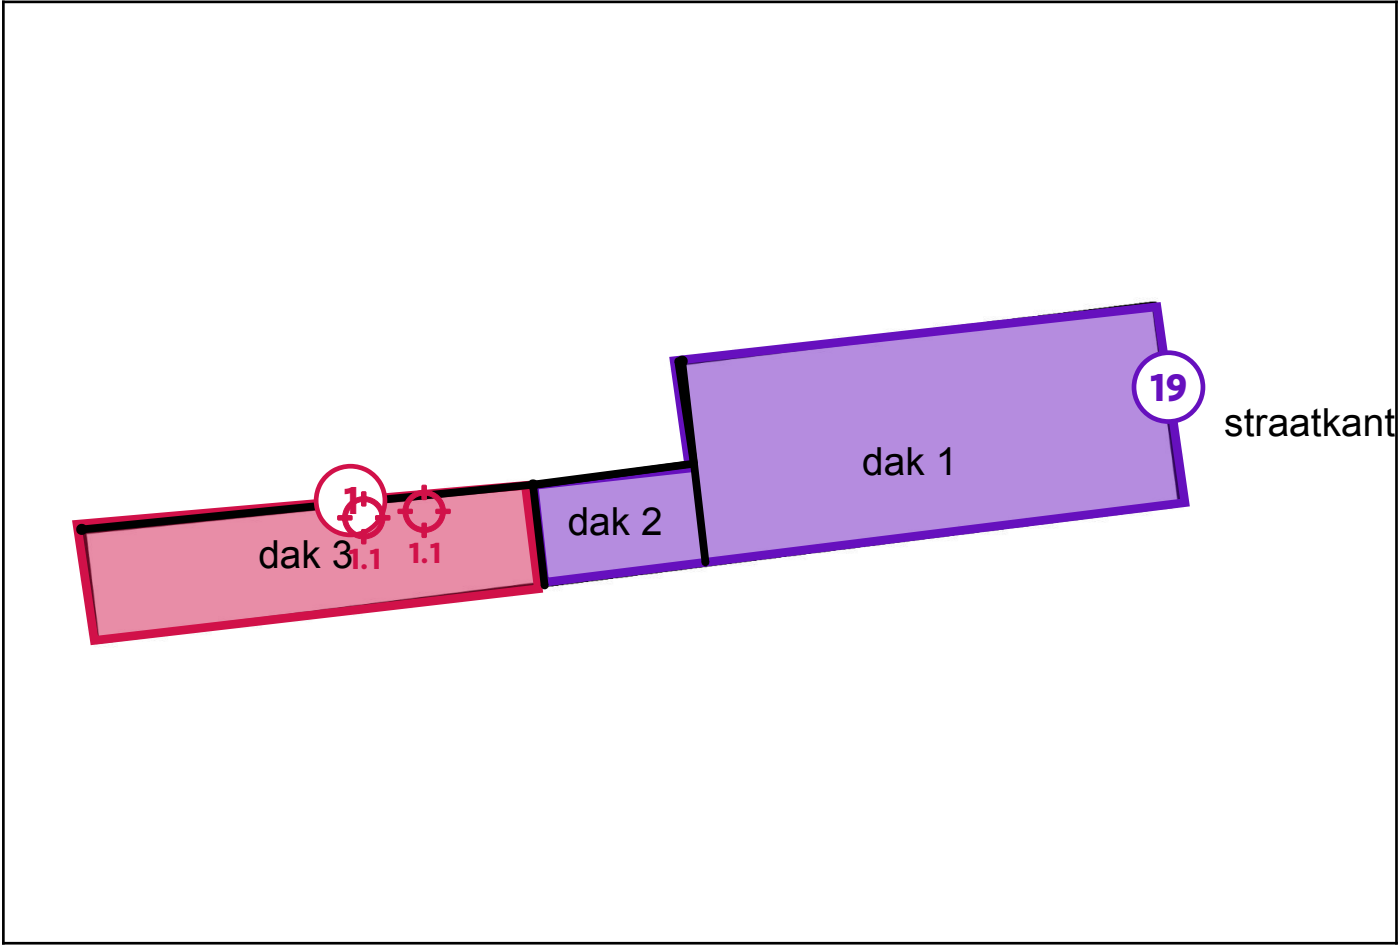
# Plan 1.14: woning dakplan

| Beschrijving | Type | Actie |
|---|---|---|
| 1. Golfplaten dak 3 (met staalname) | Asbestmateriaal | Dringend verwijderen |

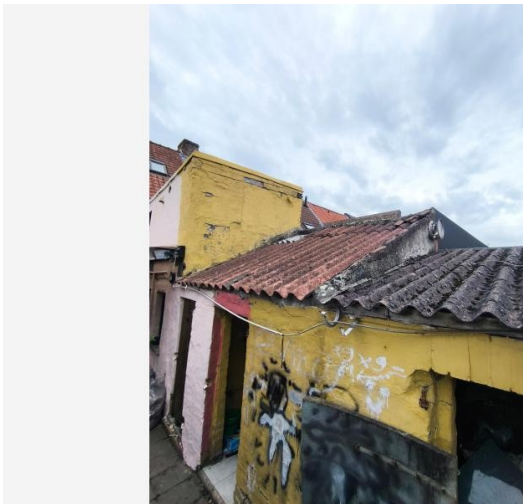
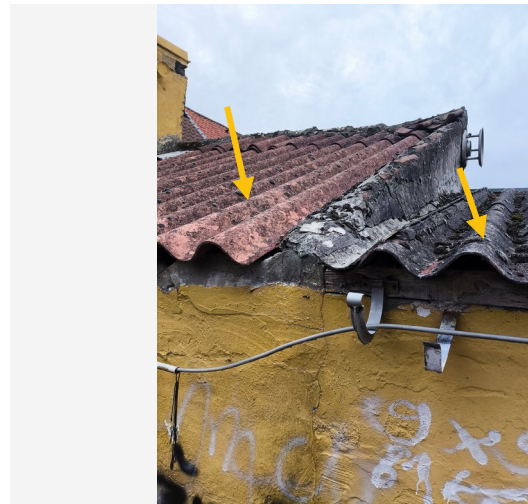
Overzichtsfoto

Detailfoto

| Eindbeoordeling materiaalarisico | Hoog materiaalarisico en/of hoge kans op vezelvrijgave |

| Asbestsoort (vezeltype) | Crocidoliet aanwezig |
| Asbestconcentratie | Laag (< 50%) |
| Toestand van het materiaal | Matig beschadigd, matig verweerd |

| # | Type | Referentie | Resultaat |
|---|---|---|---|
| 1.1 | Mengmonster | 11 | Chrysotiel, Crocidoliet |

| Beschrijving | Golfplaten dak 3 (met staalname) |

**Dringend verwijderen**

- Verwijder dit asbestmateriaal zo snel mogelijk. Volg de toestand goed op.
- Hemelwater dat afspoelt van asbestcement daken of gevels kan asbestdeeltjes bevatten. Gebruik het enkel voor gesloten circuits (bv. spoelen toiletten). Reinig na het vervangen van het dak of de gevel de dakgoten en regenwaterput of -ton om asbesthoudend sediment of slib te verwijderen

- Eenvoudige handelingen: mag via doe-het-zelf of door werknemer(s) met opleidingsattest eenvoudige handelingen  
EH via doe-het zelf Standaard dragen van de nodige wegwerp beschermingsmiddelen FFP 3 masker , handschoenen en tyvec CAT III type 5-6 , afwasbaar schoeisel Indien mogelijk de ondervloer afdekken , golfplaten voorzichtig verwijderen, extra fixeren, niet breken , niet gooien, onmiddellijk dubbel verpakken , luchtdicht afsluiten of voorzichtig in container met asbest bag plaatsen. Voldoende benevelen/bevochtigen tijdens de duur van de werken. Indien golfplaten in slechte staat zijn en kans bestaat op breken : Eenvoudige handeling opgeleid personeel , alle werknemer(s) moeten wel beschikken over een opleidingsattest eenvoudige handelingen 8u Voor hechtgebonden toepassingen: Bij verwijdering door doe-het-zelf moet men dit afval dubbel en luchtdicht verpakt aandienen bij het gemeentelijk recyclagepark. Men raadpleegt best op voorhand de voorwaarden van het recyclagepark. Zie ook link Zie <https://ovam.vlaanderen.be/wie-mag-wat->

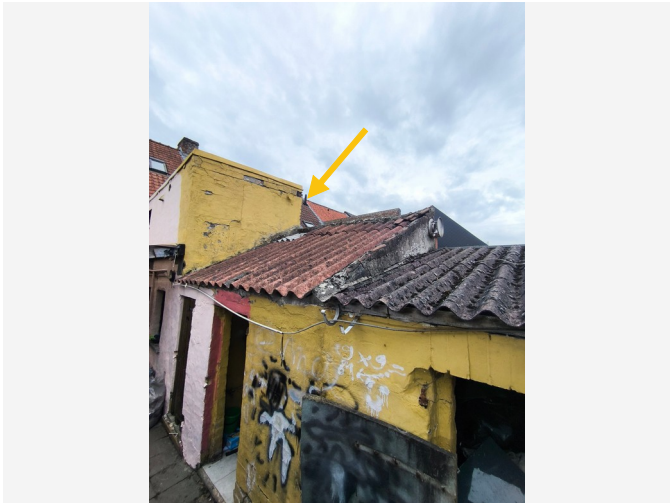
*Situeringsfoto*

**Reden:** Het te onderzoeken materiaal situeert zich hoger dan 3,50 m te rekenen vanaf een veilige ondergrond

**Uitleg van de asbestdeskundige:** de gevel is niet toegankelijk van op het inspectieadres  
inspectie niet mogelijk

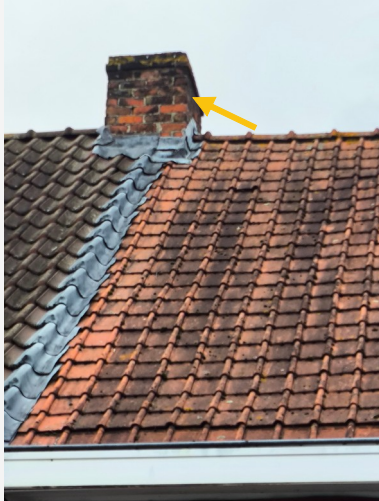
Situeringsfoto

**Reden:** Het te onderzoeken materiaal situeert zich hoger dan 3,50 m te rekenen vanaf een veilige ondergrond

**Uitleg van de asbestdeskundige:** Bij werken (dak of reiniging schouw) kan een stelling geplaatst worden , het is niet duidelijk of er asbestverdachte materialen aanwezig zijn in/rond de schouw.

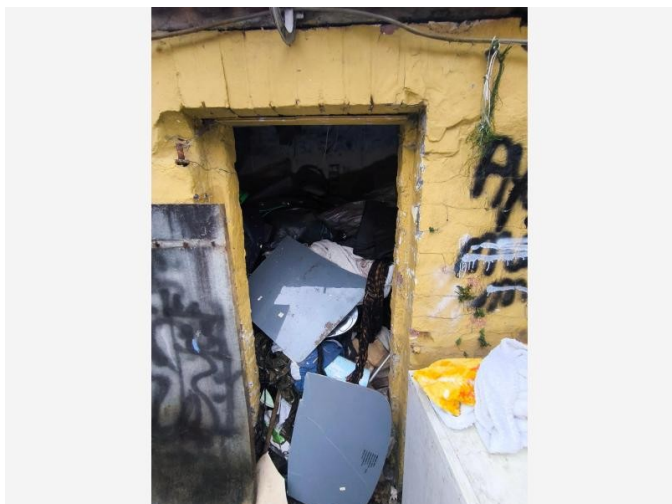
Situeringsfoto

**Reden:** Materiaal in opslag

**Uitleg van de asbestdeskundige:** Middellange termijnbeperking : Materialen/inboedel zijn in grote mate aanwezig. Vloer- en wanddelen konden niet volledig worden geïnspecteerd worden. Hierdoor zijn misschien verborgen asbestverdachte toepassingen aanwezig. De opdrachtgever blijkt redelijkerwijs niet in staat om het materiaal op korte termijn op te ruimen of te verwijderen. Het materiaal wordt pas verwijderd bij effectieve verhuis/verkoop. Termijn is onbekend.

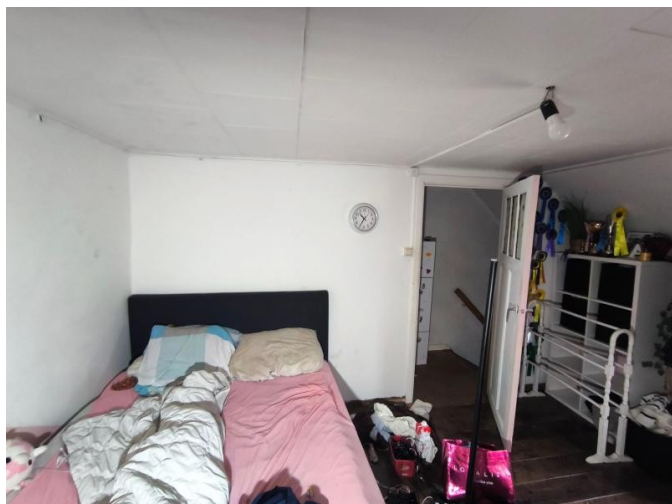
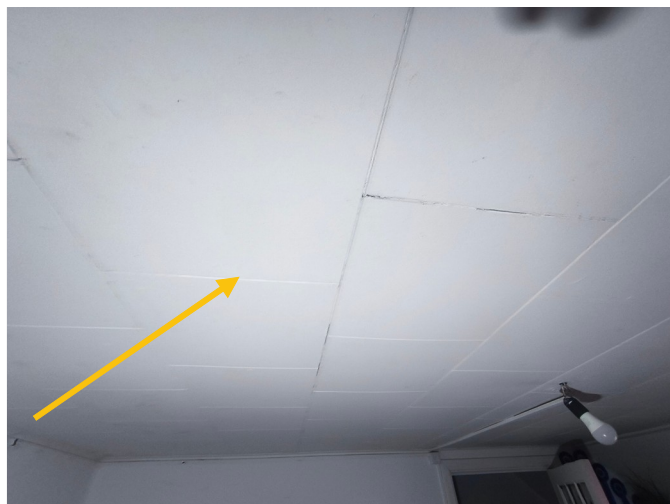
Plafonds zijn afgewerkt met valse plafonds in plaatmateriaal. Het is niet duidelijk of er pleisterwerk of ander verdacht asbestmateriaal aanwezig is achter / op deze valse plafonds, het is aangewezen om bijkomend onderzoek uit te voeren bij werken. Zonder destructieve handeling is het niet mogelijk om na te gaan of er asbesthoudende materialen aanwezig zijn achter de plafond afwerking. Als bij sloop of renovatie blijkt dat er achter deze plafonds nog pleisterwerk of asbest verdachte toepassingen aanwezig zijn, moet dit bemonsterd worden.

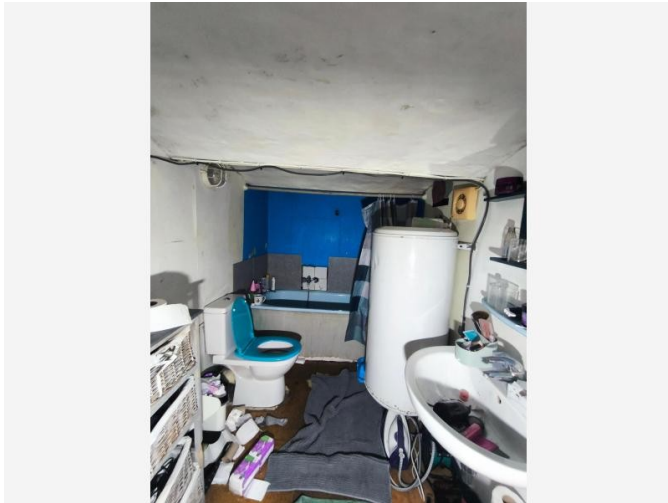
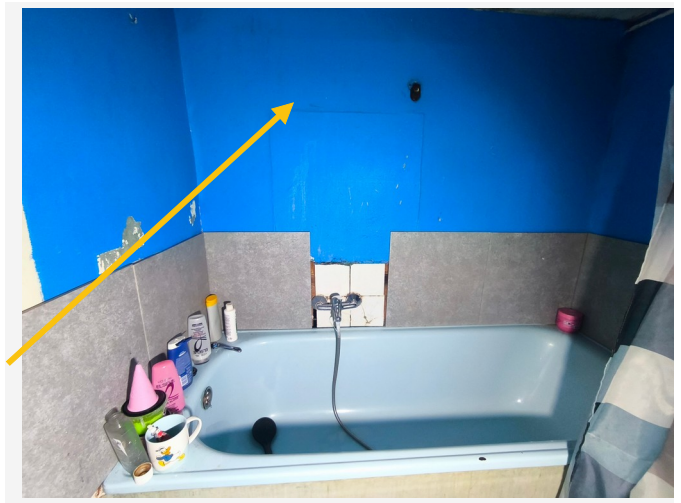
binnenwanden zijn afgewerkt met valse wanden. Het is niet duidelijk of er pleisterwerk of asbest toepassingen aanwezig zijn achter/op deze valse wanden, het is aangewezen om bijkomend onderzoek uit te voeren bij werken.

Zonder destructieve handeling is het niet mogelijk om na te gaan of er asbesthoudende materialen aanwezig zijn achter de wand afwerking. Als bij sloop of renovatie blijkt dat er achter deze wanden nog pleisterwerk of asbest verdachte toepassingen aanwezig zijn, moet dit bemonsterd worden.

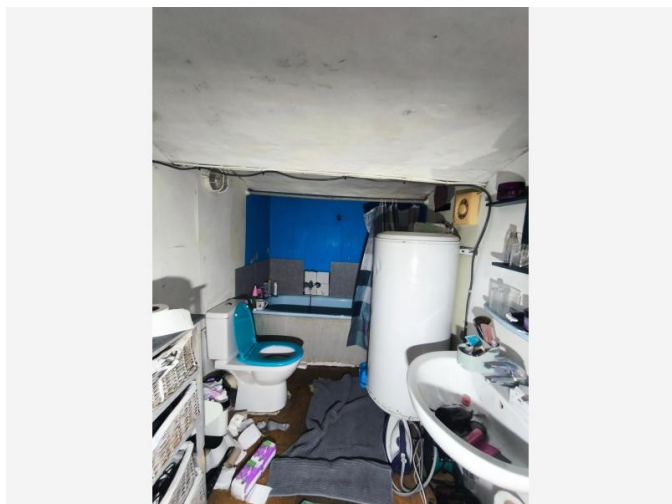
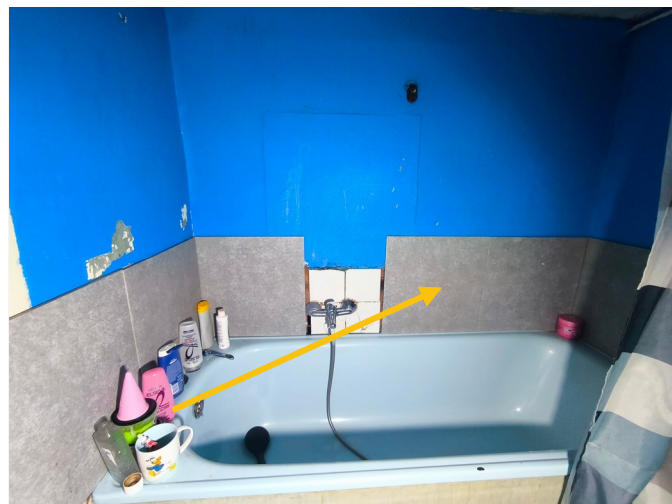
In het inspectieprotocol is een monsternamen van tegellijm verplicht om dit te identificeren als niet-asbesthoudend. Er waren geen facturen ter beschikking die bevestigen dat de tegels na 2001 waren geplaatst. Er waren geen bestaande beschadigingen aan de wandtegels om de lijm voldoende te kunnen inspecteren. Om dit af te toetsen is het aangewezen om bij eventuele renovatiewerken aan de tegels verder onderzoek/staalname te laten uitvoeren ter controle.

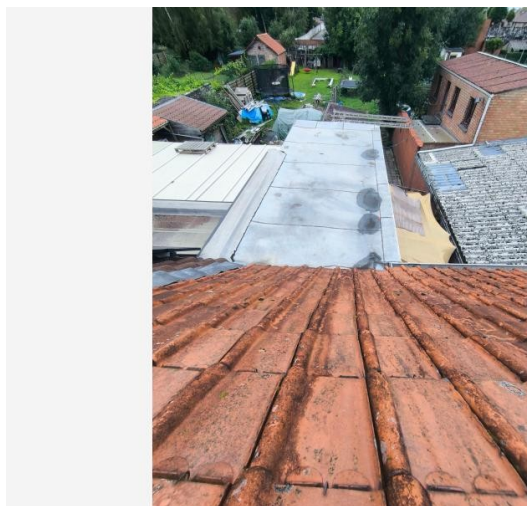
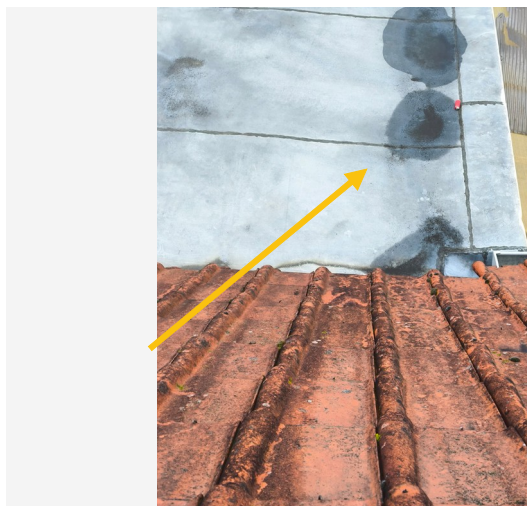
### Fiche 20: onderdak dak 2 niet waarneembaar

| Beschrijving | Notitie | Terug te vinden op plannen |
|---|---|---|
| Fiche 20: onderdak dak 2 niet waarneembaar | Het is niet duidelijk of er asbestverdachte onderlagen aanwezig zijn. Het is aangewezen om extra controle uit te voeren tot op de drager bij eventuele renovatiewerken. | Plan 1.15: woning dakplan |
