# Asbestinventarisat attest

Berrebroeckstraat 9, 9406 Ninove

Attestnummer : 20260917-000423.000

Uitgegeven op : 17.09.2026

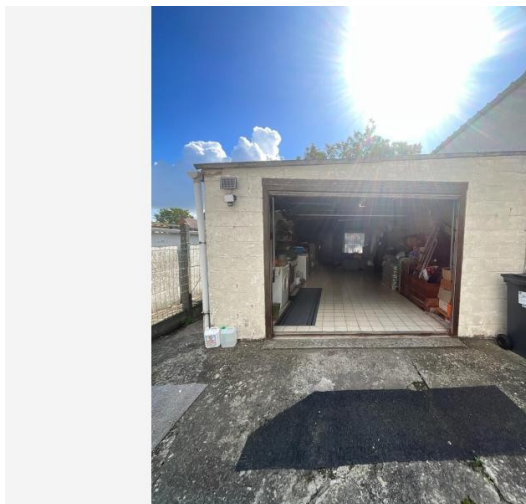
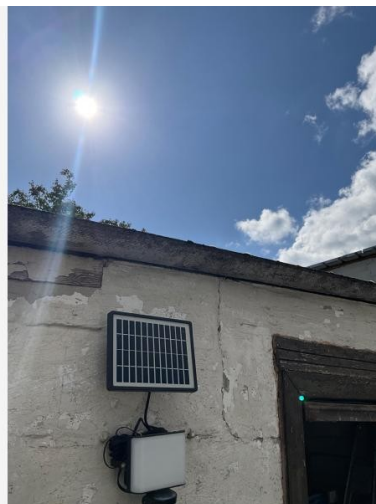
Het asbestmateriaal valt onder de mijlpaal van 2034.

**Dringend verwijderen**

| Eindbeoordeling materiaalarisico | Hoog materiaalarisico en/of hoge kans op vezelvrijgave |

| Gebondenheid | Categorie 1: hechtgebonden in oorsprong |
| Asbestsoort (vezeltype) | Crocidoliet aanwezig |
| Asbestconcentratie | Laag (< 50%) |
| Afschermingsgraad van het gehele materiaal | Geheel of deels vrij aan de binnenlucht, maar geen contact met binnenluchtstromen |
| Toestand van het materiaal | Matig beschadigd, matig verweerd |

| # | Type | Referentie | Resultaat |
|---|---|---|---|
| 1.1 | Puntmonster | MM06 | Crocidoliet, Chrysotiel |

- Zorg voor een veilig beheer. Vermijd het beschadigen van het asbestmateriaal. Controleer de toestand jaarlijks op wijzigingen.
- Hemelwater dat afspoelt van asbestcement daken of gevels kan asbestdeeltjes bevatten. Gebruik het enkel voor gesloten circuits (bv. spoelen toiletten). Reinig na het vervangen van het dak of de gevel de dakgoten en regenwaterput of -ton om asbesthoudend sediment of slib te verwijderen

- Eenvoudige handelingen: mag via doe-het-zelf of door werknemer(s) met opleidingsattest eenvoudige handelingen  
Indien de bouten nog intact zijn & het toelaten om de golfplaten los te schroeven en in zijn geheel te verwijderen, kan dit via eenvoudige handelingen.

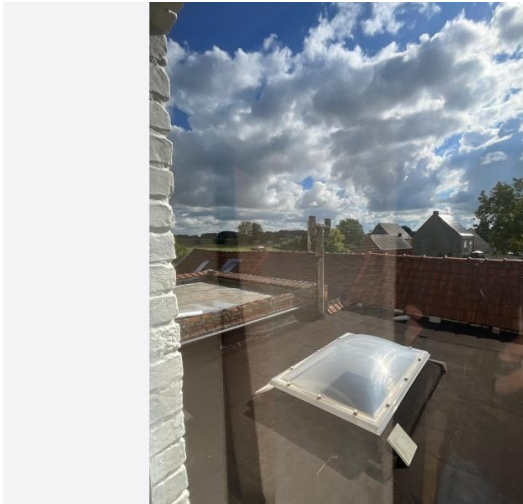
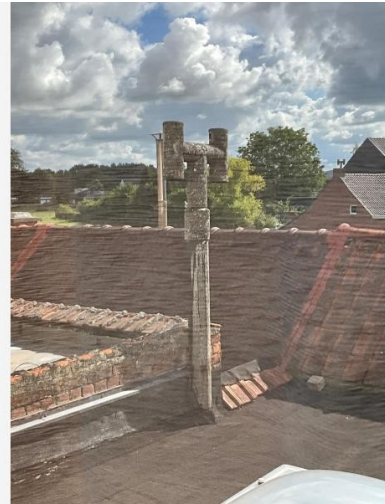
Het asbestmateriaal valt onder de mijlpaal van 2034.

Verwijderen

Om het juiste type asbest te bepalen kan bijkomende staalname uitgevoerd worden.

| Eindbeoordeling materiaalrisico | Verhoogd materiaalrisico en/of verhoogde kans op vezelvrijgave |

| Asbestsoort (vezeltype) | Crocidoliet aanwezig |
| Toestand van het materiaal | Matig beschadigd, matig verweerd |

- Zorg voor een veilig beheer. Vermijd het beschadigen van het asbestmateriaal. Controleer de toestand jaarlijks op wijzigingen.
- Hemelwater dat afspoelt van asbestcement daken of gevels kan asbestdeeltjes bevatten. Gebruik het enkel voor gesloten circuits (bv. spoelen toiletten). Reinig na het vervangen van het dak of de gevel de dakgoten en regenwaterput of -ton om asbesthoudend sediment of slib te verwijderen
- Voer bijkomende staalname(s) uit.

- Eenvoudige handelingen: mag via doe-het-zelf of door werknemer(s) met opleidingsattest eenvoudige handelingen  
Het rookgaskanaal kan rondom worden losgemaakt en in zijn geheel worden verwijderd.  
Bij werken nakijken hoe ver het rookgaskanaal eventueel doorloopt in de schouw.  
Regelgeving wie mag wat verwijderen: <https://ovam.vlaanderen.be/wie-mag-wat-verwijderen>  
Voorzorgen & beschermingsmiddelen: <https://ovam.vlaanderen.be/voorzorgsmaatregelen-bij->

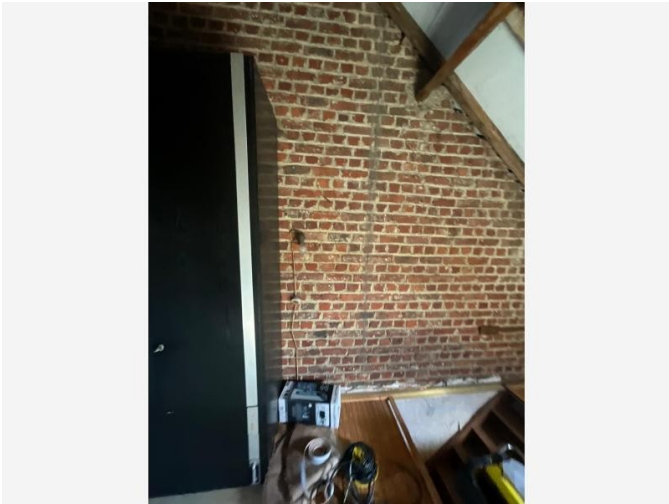
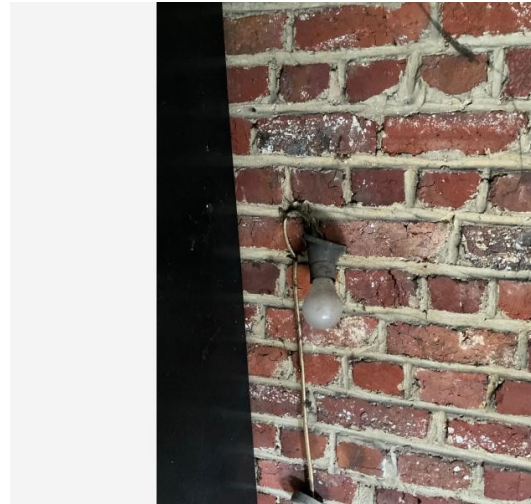
| Identificatiemethode | De asbestdeskundige beoordeelt het materiaal als asbestverdacht en dus asbesthoudend, en dit zonder monstername.<br><br>Motivatie: De monstername brengt andere schade aan dan schade die inherent is aan de monstername. |

- Beperk het aantal personen & hou minderjarigen uit de buurt.
- Vermijd stofvorming door regelmatig het asbestmateriaal te bevochtigen of fixeren door water te vernevelen of aangepast fixermiddel te gebruiken.
- Demonteer asbestmaterialen door ze met de hand los te maken of los te schroeven.
- Gebruik alleen handwerktuigen.
- Het asbest niet breken of beschadigen.
- Gooi asbestmaterialen nooit naar beneden.

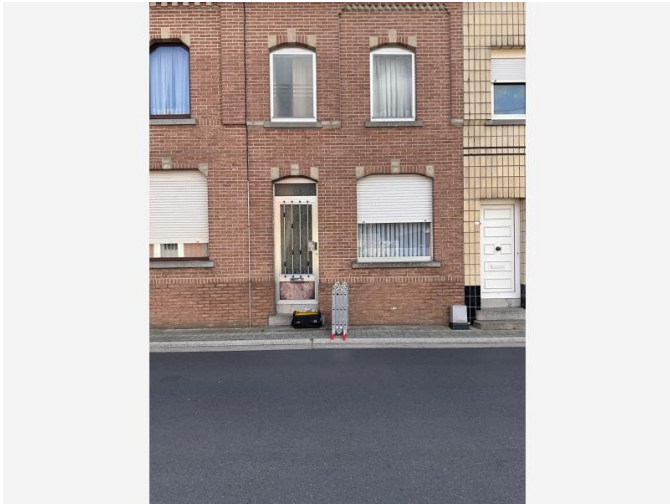
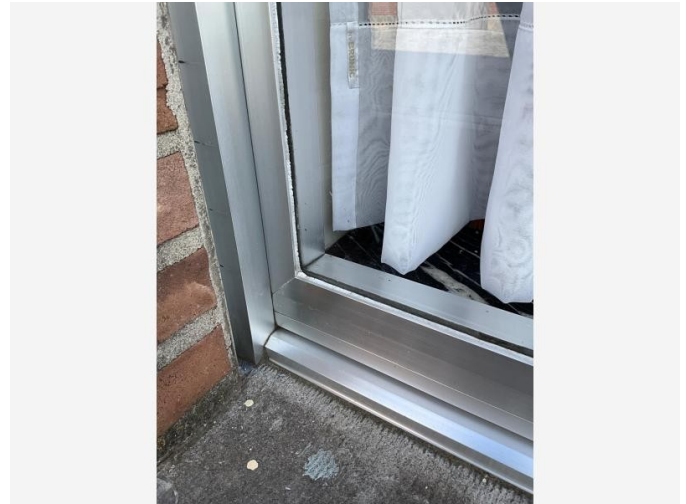
| Identificatiemethode | Een monstername door de asbestdeskundige met laboanalyse door een asbestlabo. |

- Beperk het aantal personen & hou minderjarigen uit de buurt.
- Vermijd stofvorming door regelmatig het asbestmateriaal te bevochtigen of fixeren door water te vernevelen of aangepast fixeermiddel te gebruiken.
- Demonteer asbestmaterialen door ze met de hand los te maken of los te schroeven.
- Gebruik alleen handwerktuigen.
- Het asbest niet breken of beschadigen.
- Gooi asbestmaterialen nooit naar beneden.

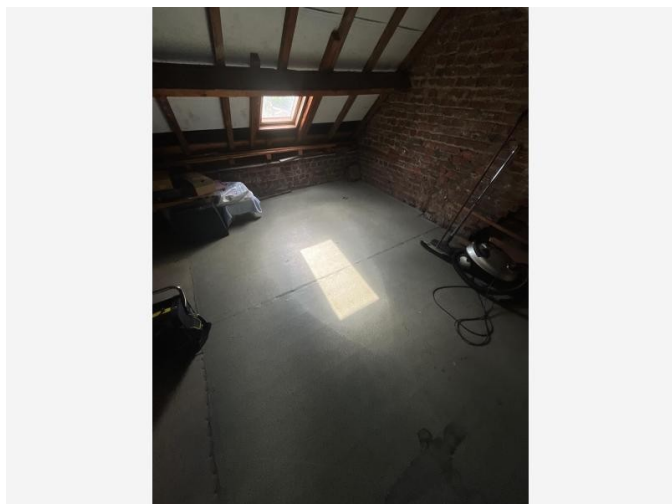
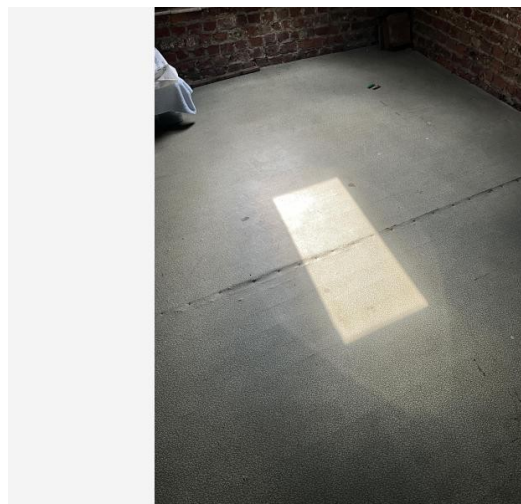
| Basis voor advies | De asbestdeskundige beoordeelt het materiaal als niet-asbestverdacht. |

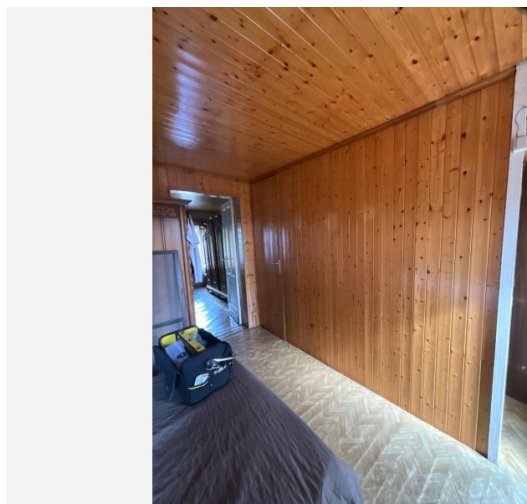
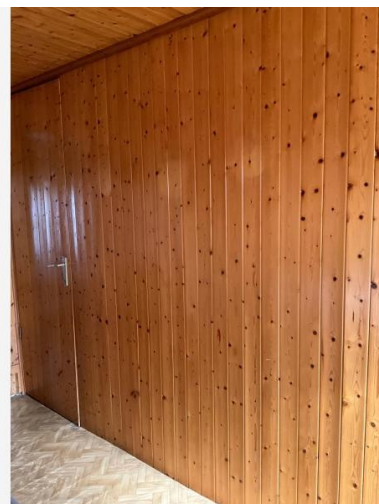
| Basis voor advies | De asbestdeskundige beoordeelt het materiaal als niet-asbestverdacht. |

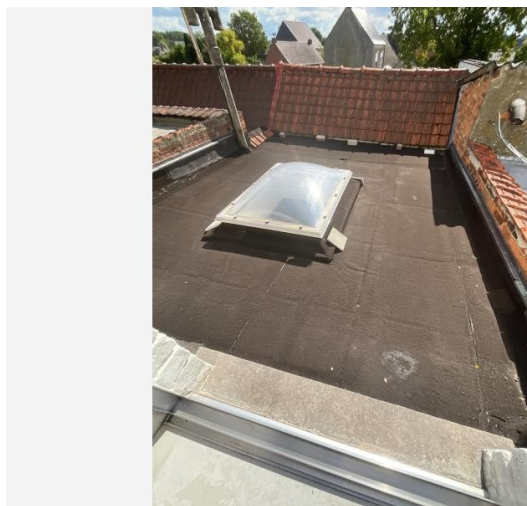
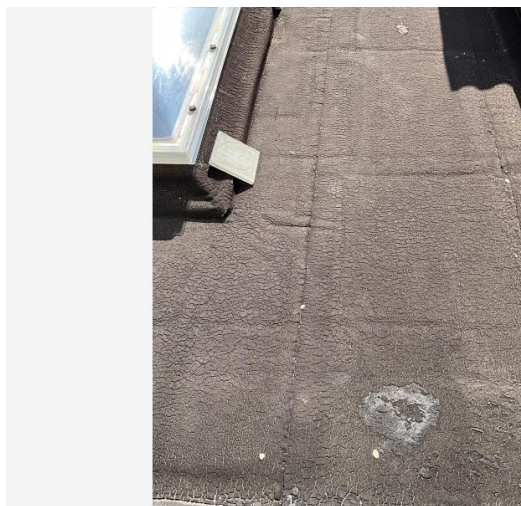
## Fiche 15: Roofing plat dak

Geen asbest

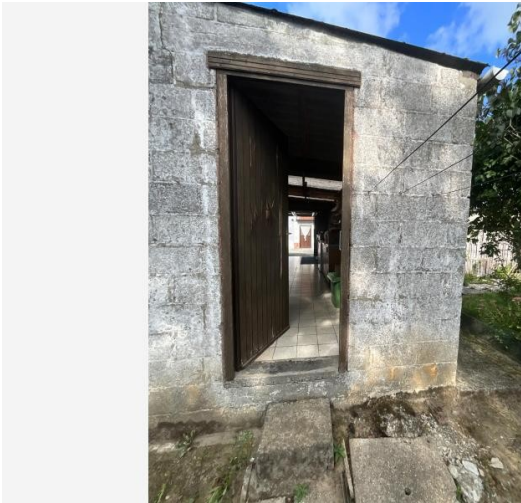
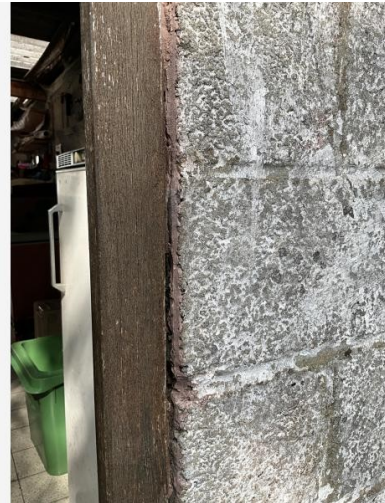
## Fiche 16: Mastiek rond schrijnwerk

Geen asbest

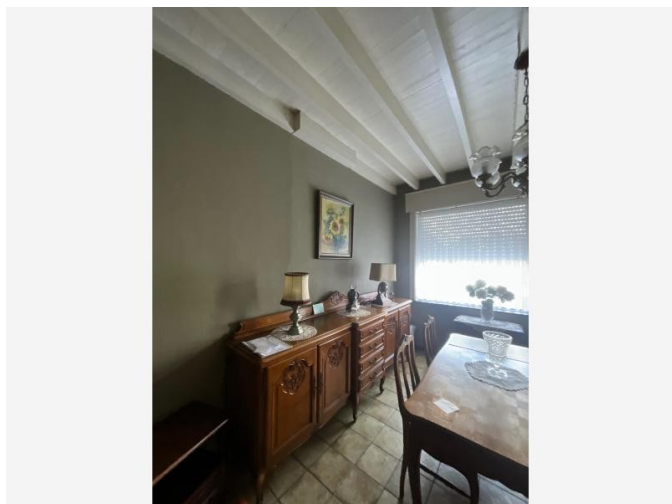
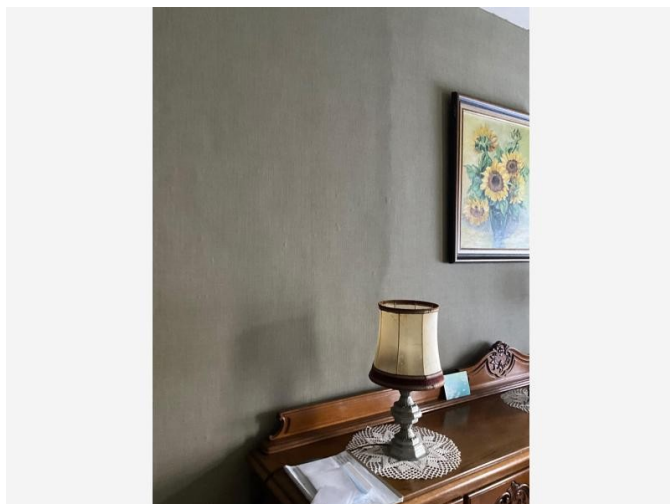
## Fiche 17: Pleisterwerk wanden

Geen asbest

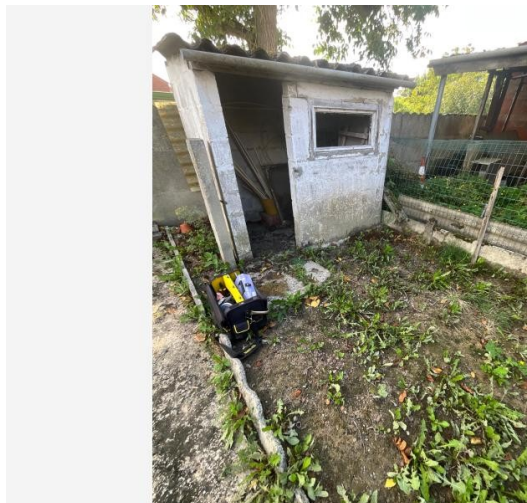
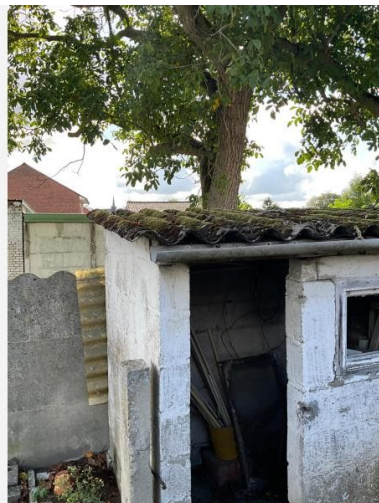
## Fiche 18: Afdruipzone van golfplaten/leien/gevelbekleding.

Afdruipzone/afvloeizone
