# Asbestinventarisatetest

Heieinde 160, 2350 Vosselaar

Attestnummer : 20260828-000093.000

**Niet-asbestveilig**

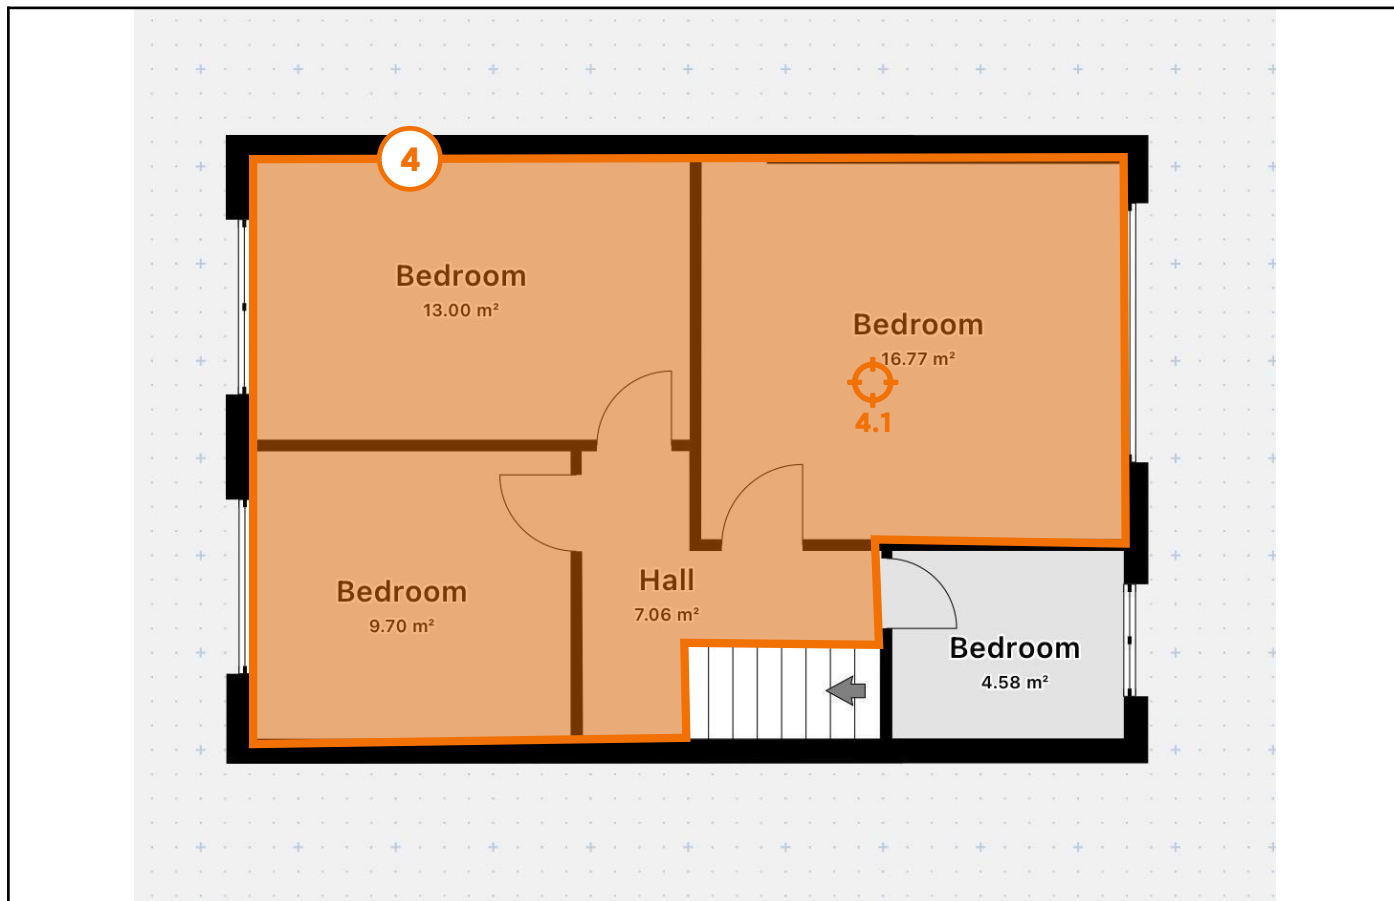
## Plan 1.3: Verdieping

| Beschrijving | Type | Actie |
|---|---|---|
| 4. Vinylvloer met kartonlaag | Asbestmateriaal | <a href="#">Verwijderen</a> |

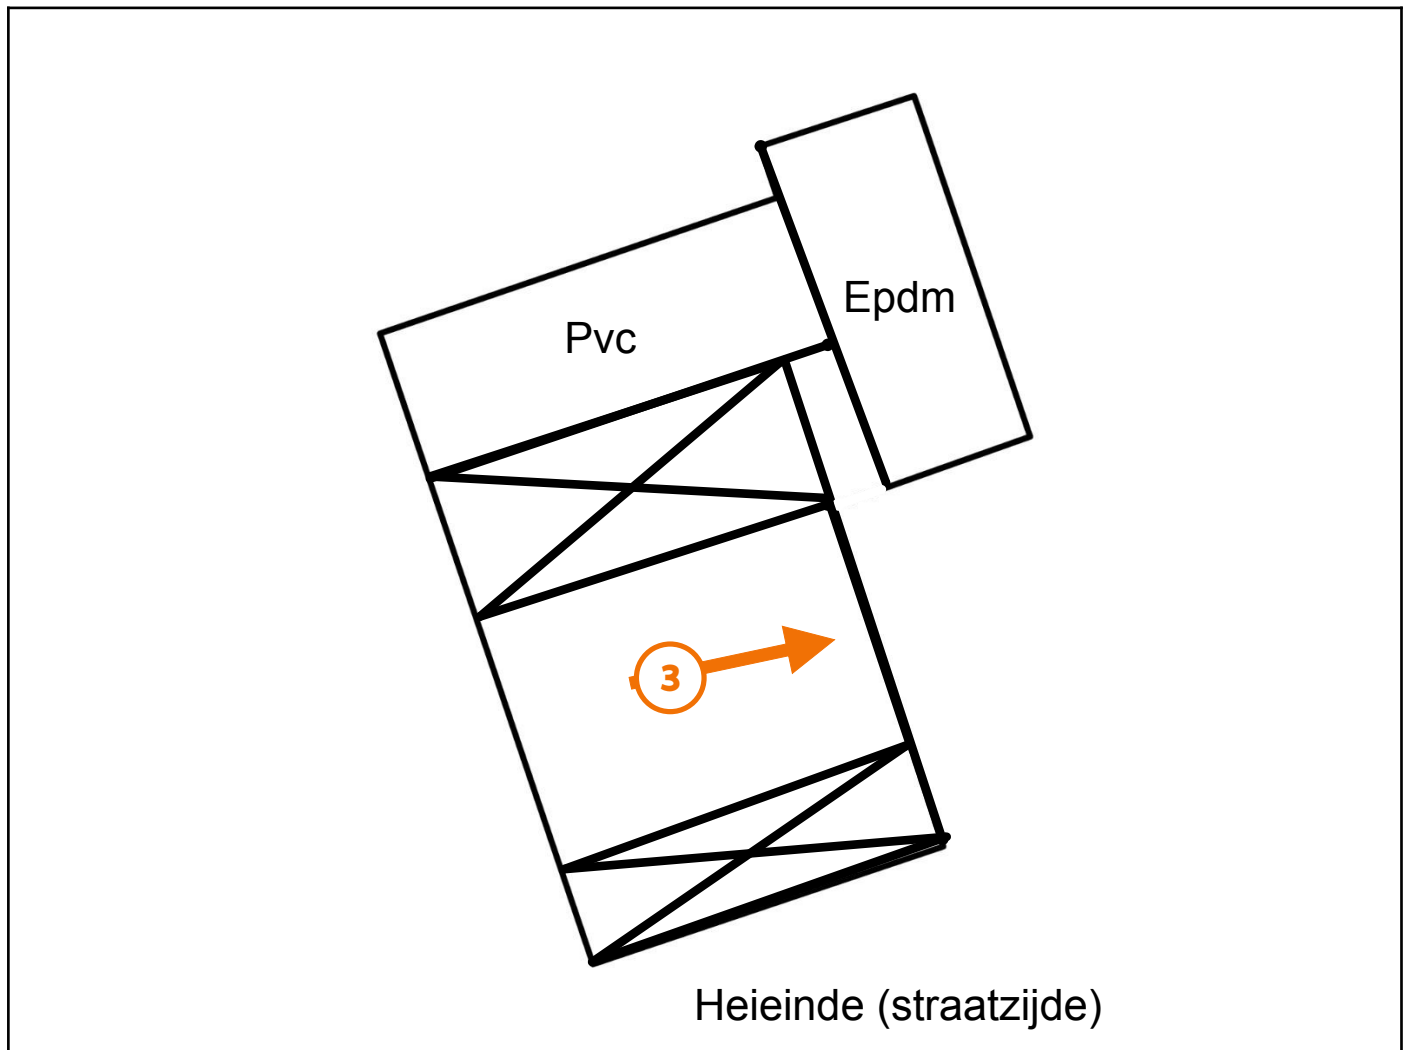
## Plan 1.5: Zolderverdieping

| Beschrijving | Type | Actie |
|---|---|---|
| 3. Schouwbuizen zolder | Asbestmateriaal | Verwijderen |

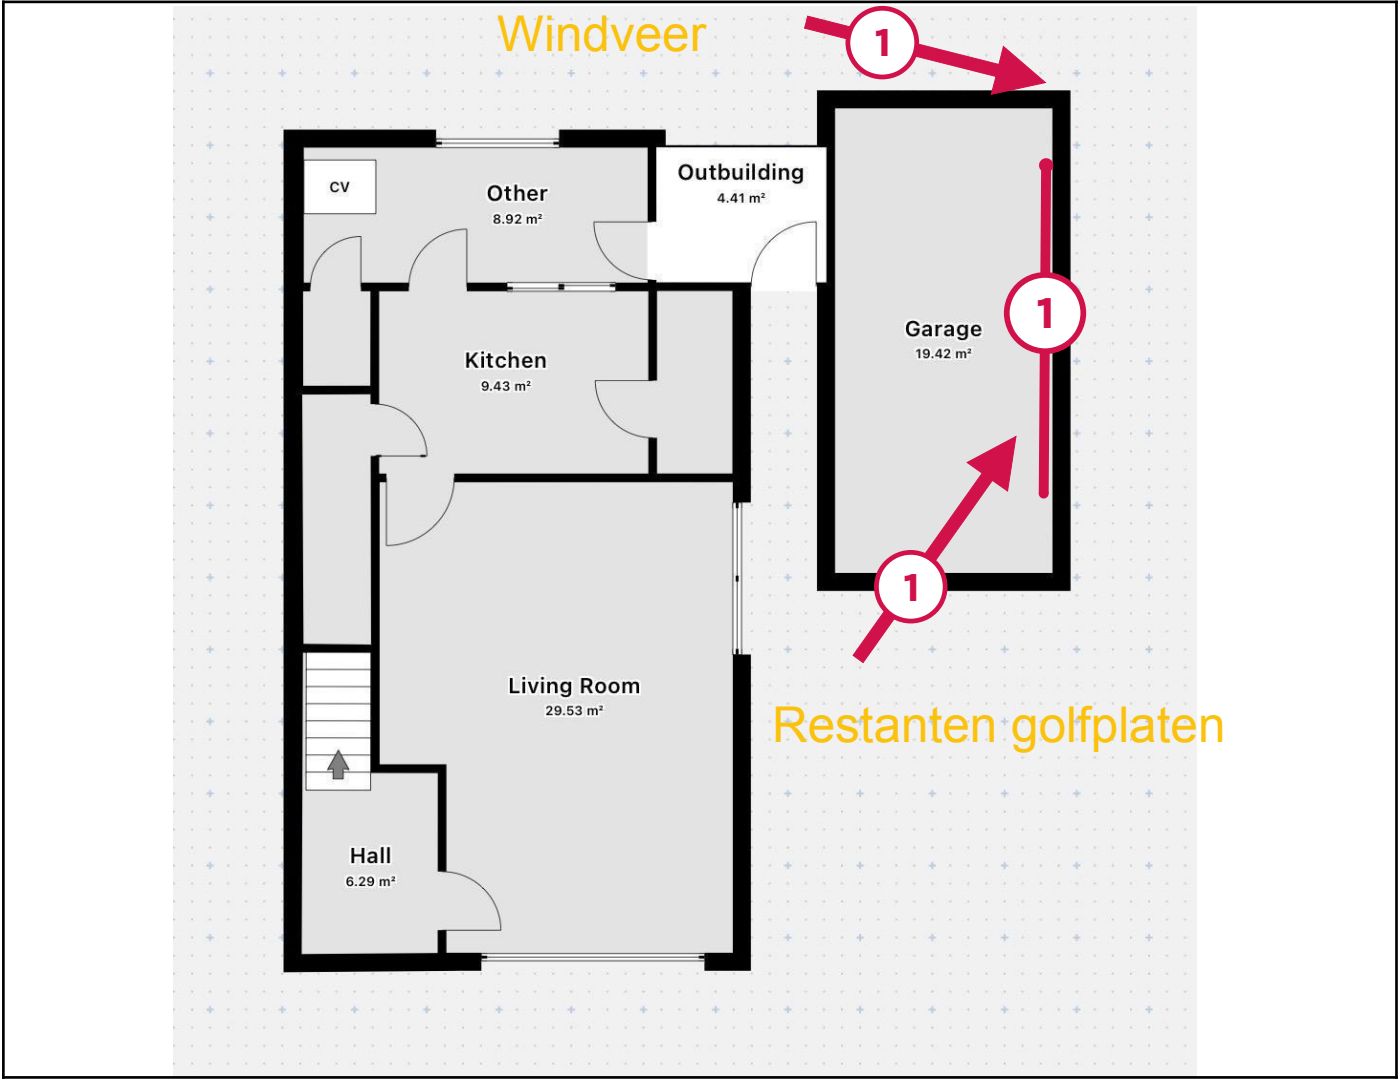
# Plan 1.7: Gelijkvloers

| Beschrijving | Type | Actie |
|---|---|---|
| 1. Restanten oude dakbedekking: Windveer en golfplaten | Asbestmateriaal | Dringend verwijderen |

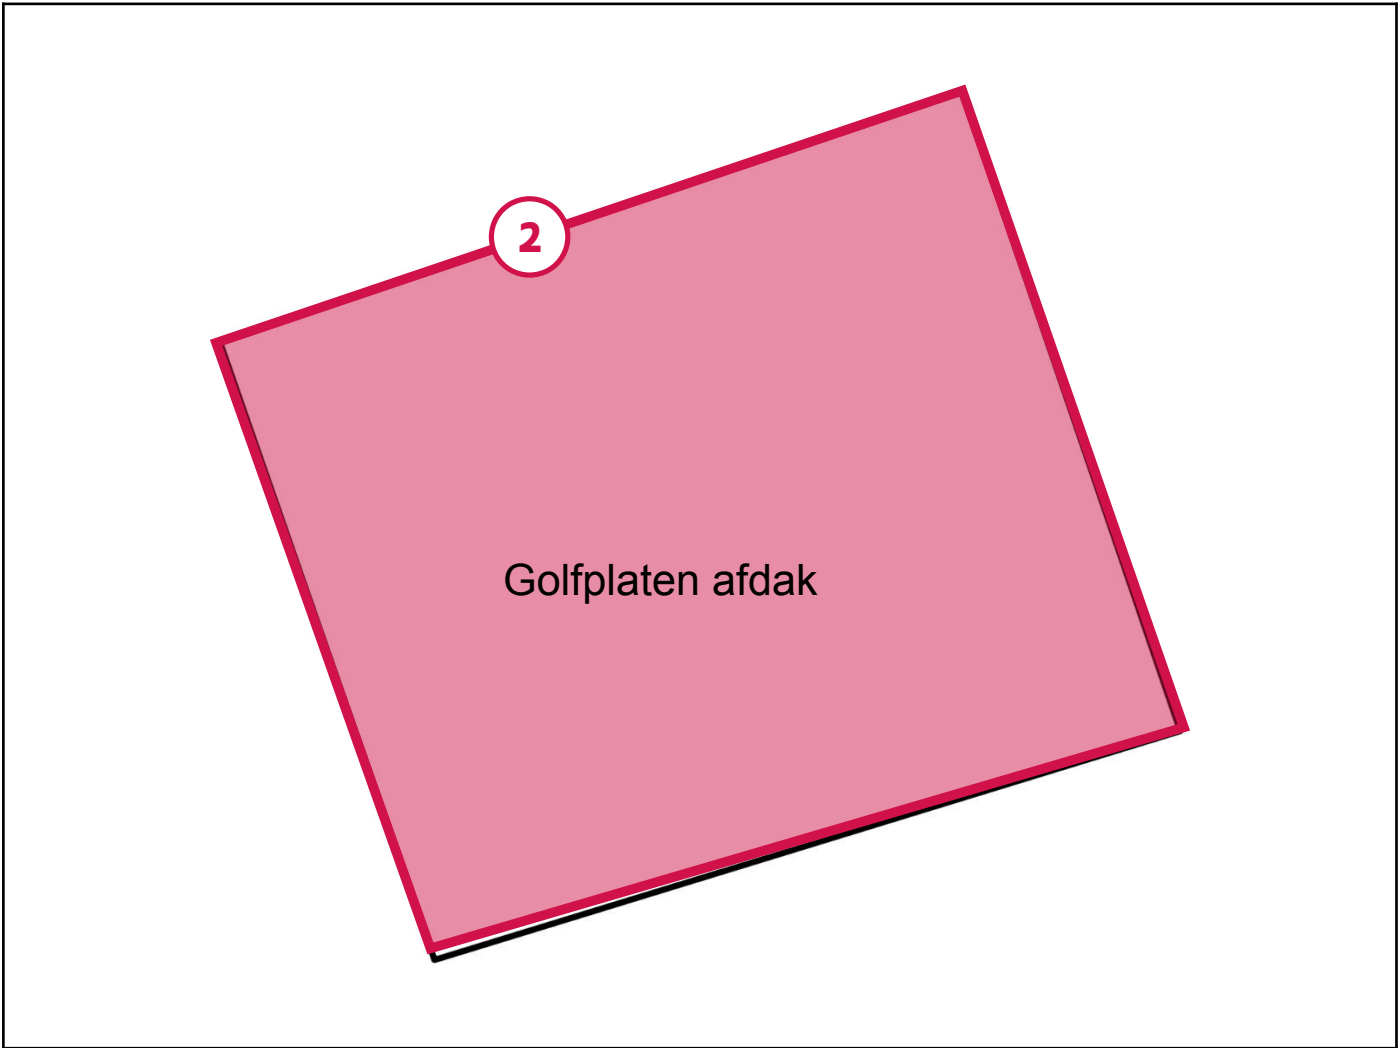
## Plan 2.2: Tuinhuis plan kopie

| Beschrijving | Type | Actie |
|---|---|---|
| 2. Golfplaten visueel vastgesteld (zonder staal) | Asbestmateriaal | Dringend verwijderen |

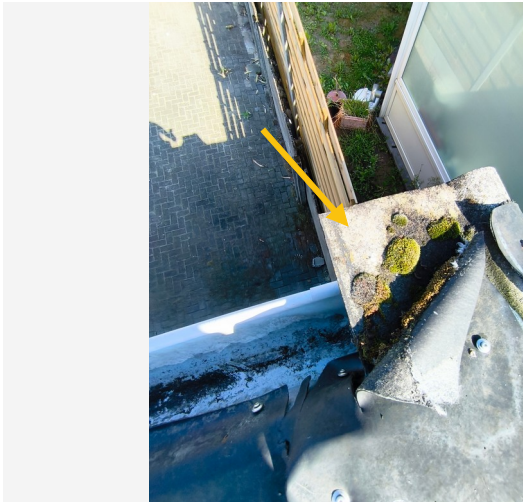
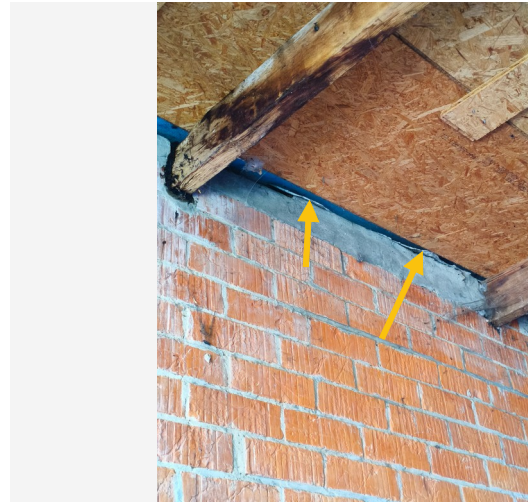
# Fiche 1: Restanten oude dakbedekking: Windveer en golfplaten

| Eindbeoordeling materiaalrisico | Hoog materiaalrisico en/of hoge kans op vezelvrijgave |

| Toestand van het materiaal | Matig beschadigd, matig verweerd |

| Opmerking | <p>Aan de achterzijde van de garage is een asbesthoudende windveer zichtbaar, aan de binnenzijde bevinden zich meerdere restaten van oude asbestcementen golfplaten. Niet alles is zichtbaar/controleerbaar o.m.v. van de dakbedekking in epdm, controleer dit grondig verder bij de afbraakwerken.</p> <p>De opgegeven volumes betreffen een beredeneerde schatting, er worden geen rechten toegekend aan deze schatting.</p> <p>De materialen zijn visueel herkend als asbest verdacht.</p> |

**Dringend verwijderen**

- Zorg voor een veilig beheer. Vermijd het beschadigen van het asbestmateriaal. Controleer de toestand jaarlijks op wijzigingen.
- Voer bijkomende staalname(s) uit.

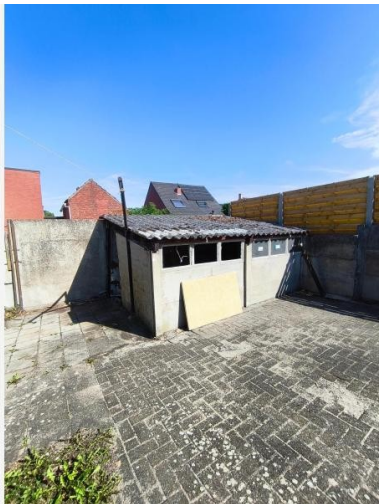
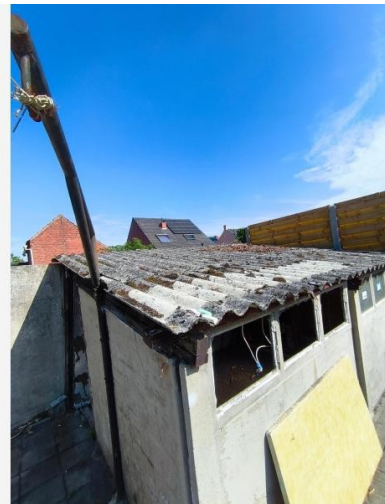
| Opmerking | <p>De golfplaten zijn visueel vastgesteld. Het is aangewezen om bijkomend onderzoek uit te voeren bij renovatiewerken. De vermelde oppervlaktes, diktes en volumes betreffen een beredeneerde schatting. Er worden geen rechten verleend aan deze oppervlaktes/diktes/volumes.</p> |

**Dringend verwijderen**

- Verwijder dit asbestmateriaal zo snel mogelijk. Volg de toestand goed op.
- Hemelwater dat afspoelt van asbestcement daken of gevels kan asbestdeeltjes bevatten. Gebruik het enkel voor gesloten circuits (bv. spoelen toiletten). Reinig na het vervangen van het dak of de gevel de dakgoten en regenwaterput of -ton om asbesthoudend sediment of slib te verwijderen
- Voer bijkomende staalname(s) uit.

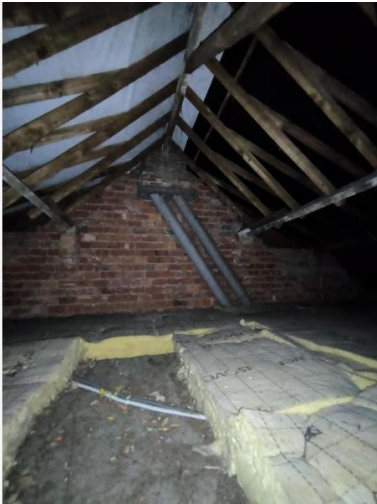
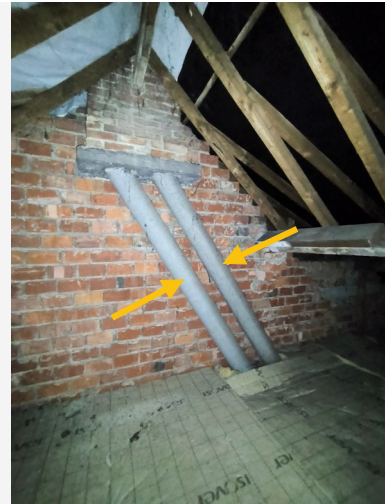
| Opmerking | De vermelde oppervlaktes, diktes en volumes betreffen een beredeneerde schatting. Er worden geen rechten verleend aan deze oppervlaktes/diktes/volumes. |

- Eenvoudige handelingen: mag via doe-het-zelf of door werknemer(s) met opleidingsattest eenvoudige handelingen  
EH via doe-het zelf De buis kan voorzichtig losgebeiteld worden , extra bevochtigen om stof te voorkomen  
Standaard dragen van de nodige wegwerp beschermingsmiddelen FFP 3 masker , handschoenen en tyvec CAT III type 5-6 , afwasbaar schoeisel Bij de gemeente/containerpark afsluitzakken halen om dubbel in te pakken , sluit luchtdicht af en breng naar het plaatselijk containerpark als hechtgebonden asbestafval. Voor hechtgebonden toepassingen: Bij verwijdering door doe-het-zelf moet men dit afval dubbel en luchtdicht verpakt aandielen bij het gemeentelijk recyclagepark. Men raadpleegt best op voorhand de voorwaarden van het recyclagepark. Zie ook link Zie <https://ovam.vlaanderen.be/wie-mag-wat-verwijderen>  
<https://ovam.vlaanderen.be/voorzorgsmaatregelen-bij-asbestverwijdering>

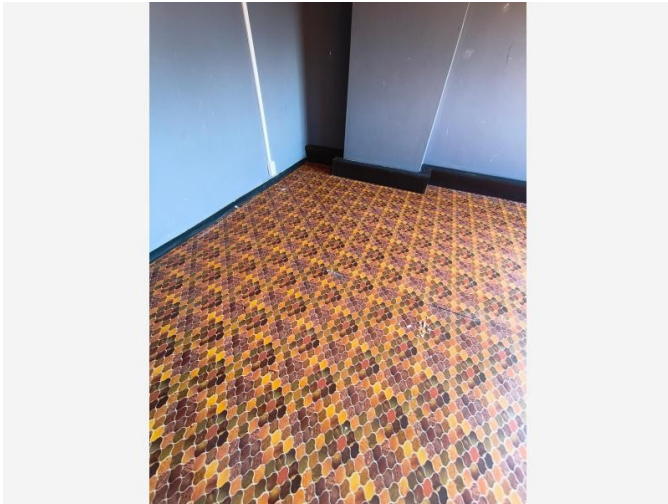
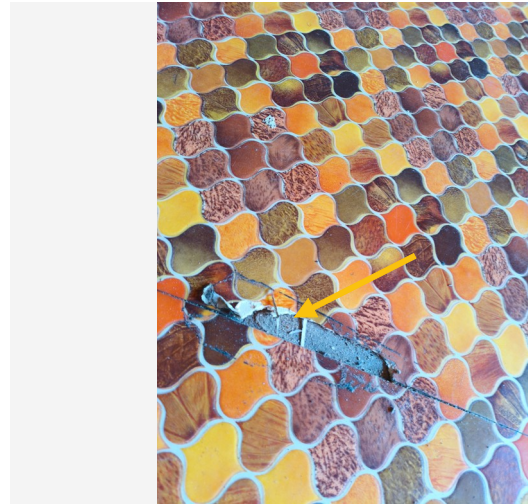
Bij het oprollen van de vinyl zal de onderlaag scheuren. Een kartonnen onderlaag is losgebonden.

| Opmerking | <p>De bovenzijde bestaat uit kunststof (vinyl). De onderzijde van het vloerzeil bestaat uit karton.</p> <p>De vermelde oppervlaktes en volumes betreffen een beredeneerde schatting. Er worden geen rechten verleend aan deze oppervlaktes/volumes. De dikte is een schatting die voorkomt uit de monsterplaatsen en is daarom niet altijd representatief</p> |
