# Asbestinventarisatetest

Zandstraat 30, 3140 Keerbergen

Attestnummer : **20260622-000004.000**

Uitgegeven op : **22.06.2026**

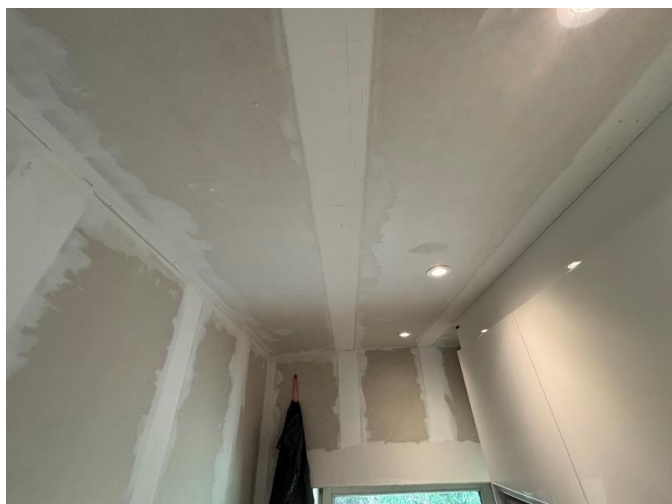
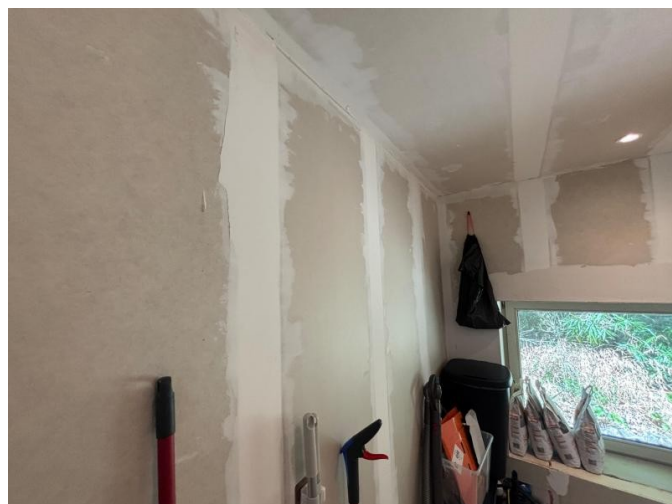
# Fiche 1: Valse wand(en)/voorzetwand(en) - Gipskarton-Pvc-hout

De valse wand(en)/voorzetwand(en) bestaat(bestaan) uit niet-asbestverdachte gipskartonplaten/hout-/pvc platen. Zonder destructie is het niet mogelijk om na te gaan of er asbestverdachte materialen aanwezig zijn achter de valse wand(en)/voorzetwand(en).

| Basis voor advies | De asbestdeskundige beoordeelt het materiaal als niet-asbestverdacht. |

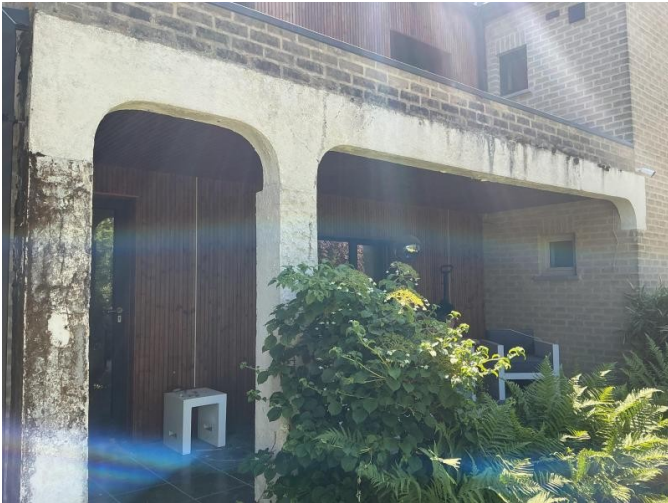
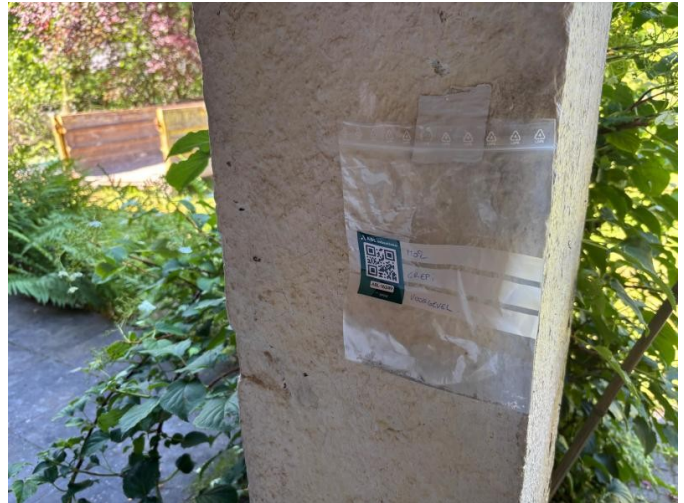
## Fiche 2: Crepi (buiten)

Geen asbest

| # | Type | Referentie | Resultaat |
|---|---|---|---|
| 2.1 | Mengmonster | M02 | Geen asbest |

| Opmerking | De hoeveelheid betreft een schatting. |

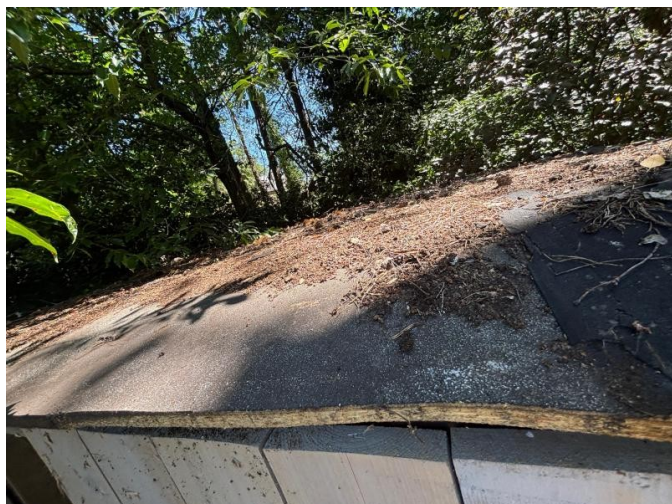
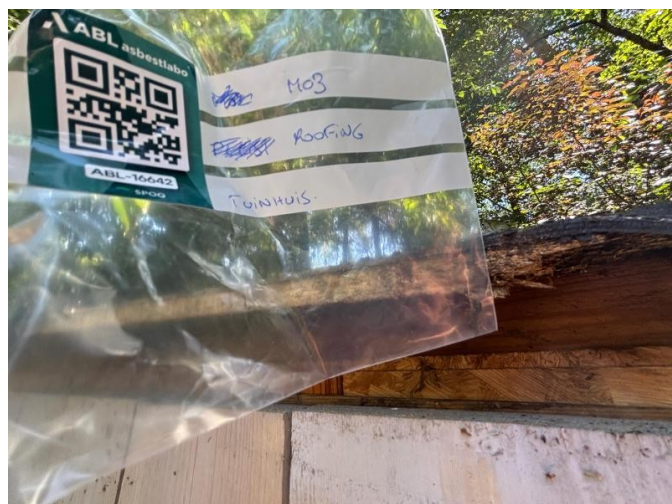
## Fiche 3: Dakbedekking - Roofing

Geen asbest

| # | Type | Referentie | Resultaat |
|---|---|---|---|
| 3.1 | Puntmonster | M03 | Geen asbest |

| Opmerking | <p>Er werd enkel een puntstaal genomen van de bovenste laag. Mogelijks zijn er onderliggende asbestverdachte lagen aanwezig die niet waarneembaar waren tijdens de inspectie. Wanneer bij renovatie- of sloopwerken blijkt dat er nog onderliggende lagen aanwezig zijn dient er hiervan een staal te worden genomen welke door een erkend laboratorium moet worden geanalyseerd.</p> <p>De hoeveelheid betreft een schatting.</p> |

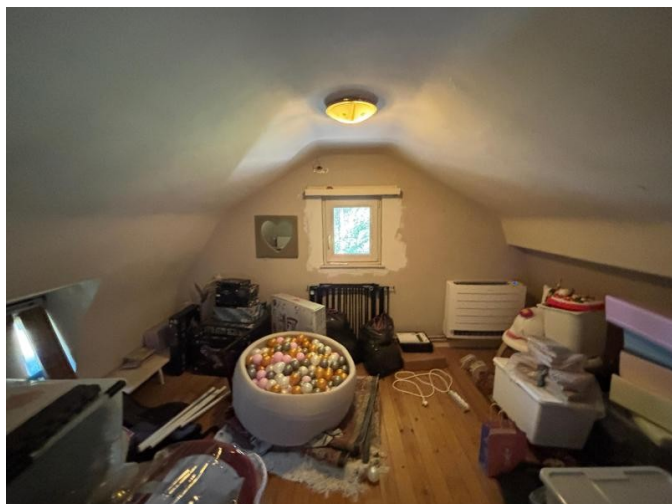
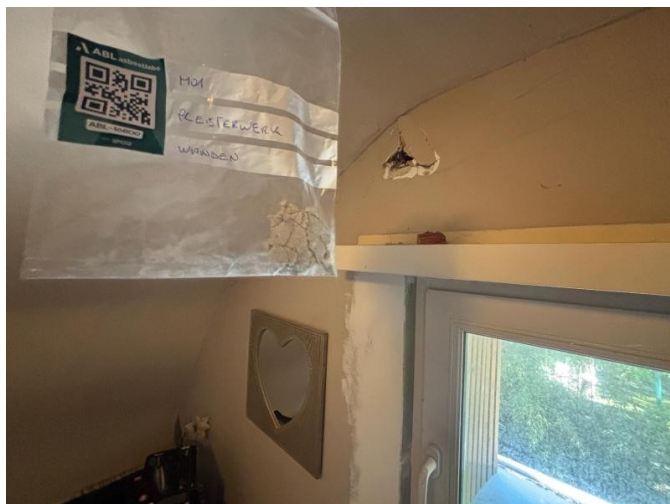
## Fiche 4: Pleisterwerk wanden

Geen asbest

| # | Type | Referentie | Resultaat |
|---|---|---|---|
| 4.1 | Mengmonster | M01 | Geen asbest |

| Opmerking | <p>De hoeveelheid betreft een schatting.</p> <p>Het materiaal werd bemonsterd op de volgende locaties: zolder<br/>Het materiaal op volgende verplichte locatie werd niet bemonsterd<br/>wegens: alle muren in heel de woning bestaan uit voorzetwanden</p> |

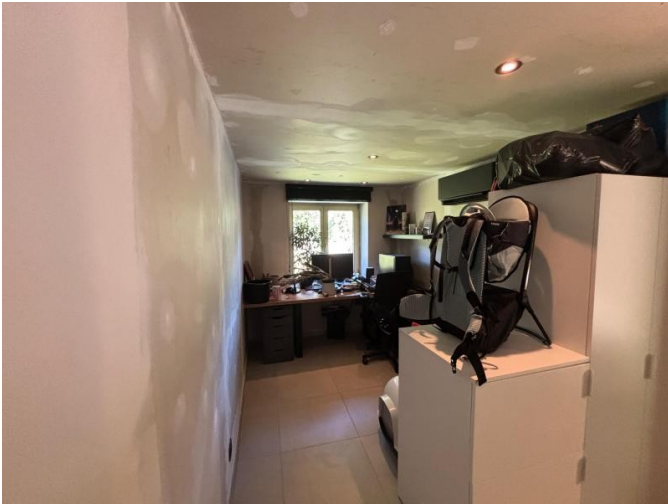
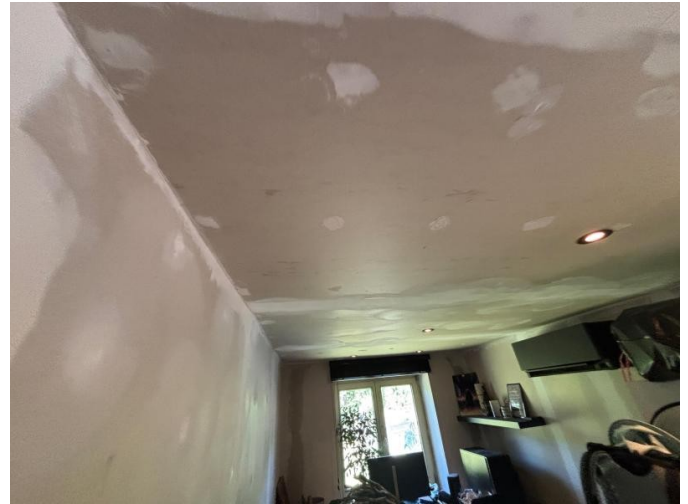
## Fiche 5: Plafondafwerking in gipskarton/hout/pvc

| Beschrijving | Notitie | Terug te vinden op plannen |
|---|---|---|
| Fiche 5: Plafondafwerking in gipskarton/hout/pvc | Het plafond bestaat uit niet-asbestverdachte gipskartonplaten/hout-/pvc platen . Zonder destructie is het niet mogelijk om na te gaan of er asbestverdachte materialen aanwezig zijn achter de gipskartonplaten/hout-/pvc platen. | - |

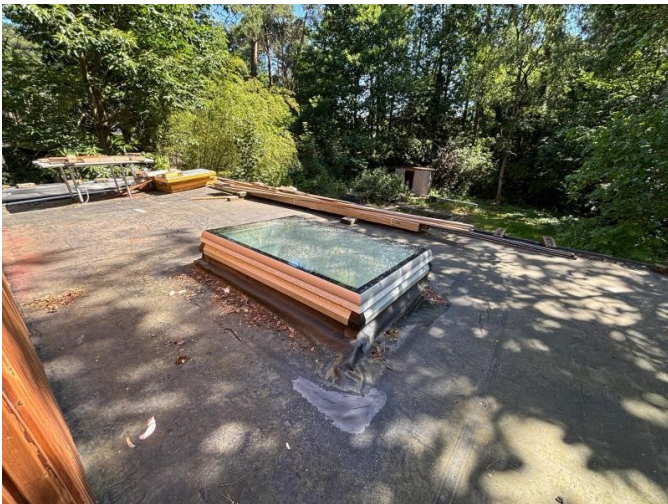
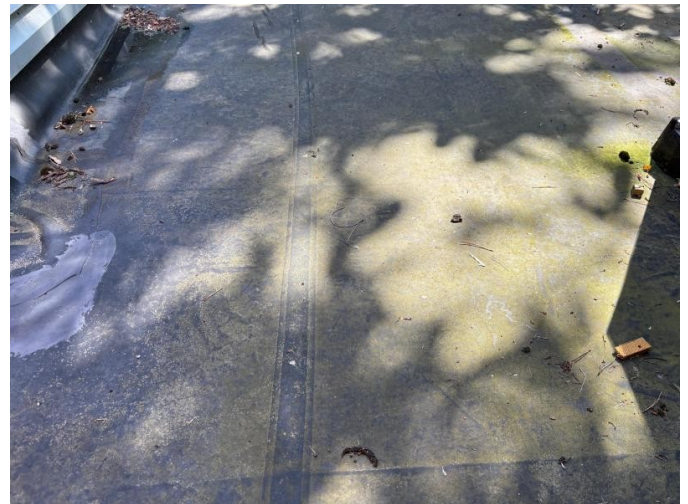
## Fiche 6: Dakbedekking - EPDM

| Beschrijving | Notitie | Terug te vinden op plannen |
|---|---|---|
| Fiche 6: Dakbedekking - EPDM | EPDM staat voor ethyleen-propyleen-dieen-monomeer. Deze combinatie zorgt ervoor de EPDM een heel flexibel, waterdicht en elastisch dak rubber is dat geen asbest bevat. Mogelijk zijn er onderliggende asbestverdachte lagen die niet waarneembaar waren op moment van de inspectie. Bij renovatie- of sloopwerken dient er eerst te worden gekeken of er onderliggende asbestverdacht lagen aanwezig zijn. Tevens dient er een staalname te gebeuren per verdacht laag. | - |

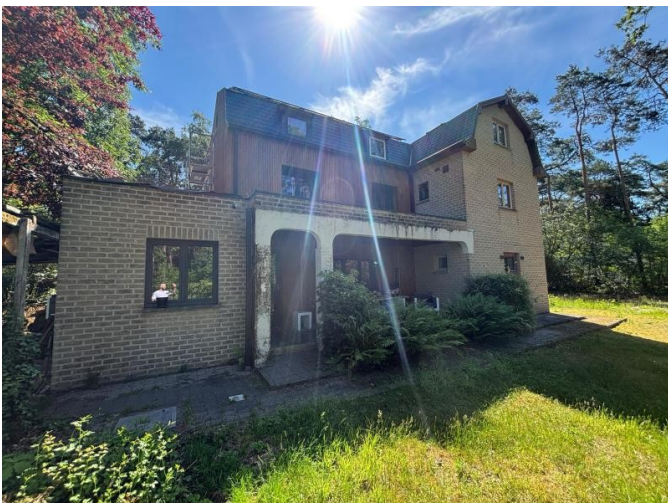
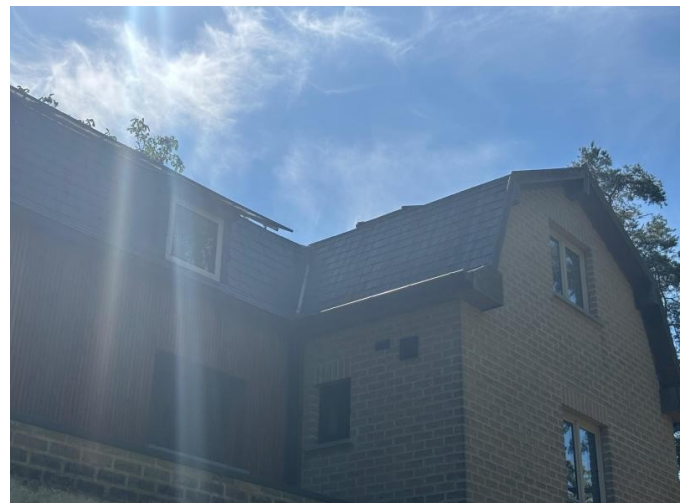
## Fiche 7: Natuurleien - dak

| Beschrijving | Notitie | Terug te vinden op plannen |
|---|---|---|
| Fiche 7: Natuurleien - dak | De leien werden vastgesteld als niet-asbestverdachte, het betreft nl natuurleien. | - |

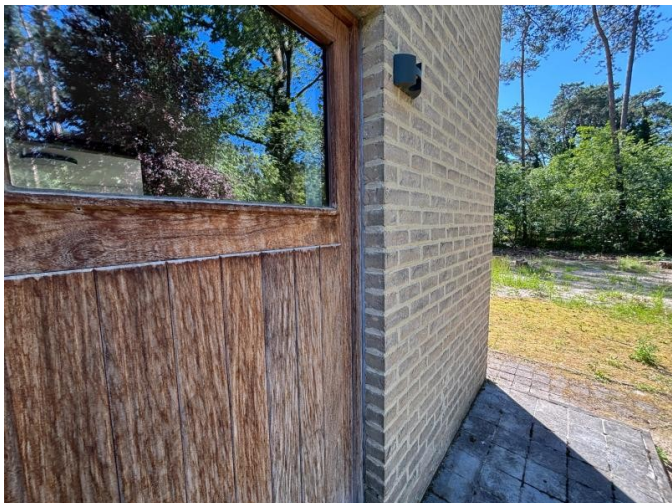
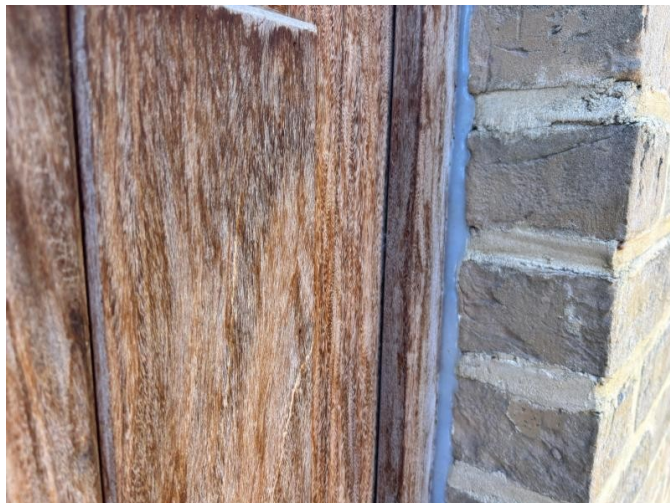
## Fiche 8: Afkitting ramen

| Beschrijving | Notitie | Terug te vinden op plannen |
|---|---|---|
| Fiche 8: Afkitting ramen | De afkitting van de ramen bestaat uit siliconen. Dit is niet asbestverdacht. | - |

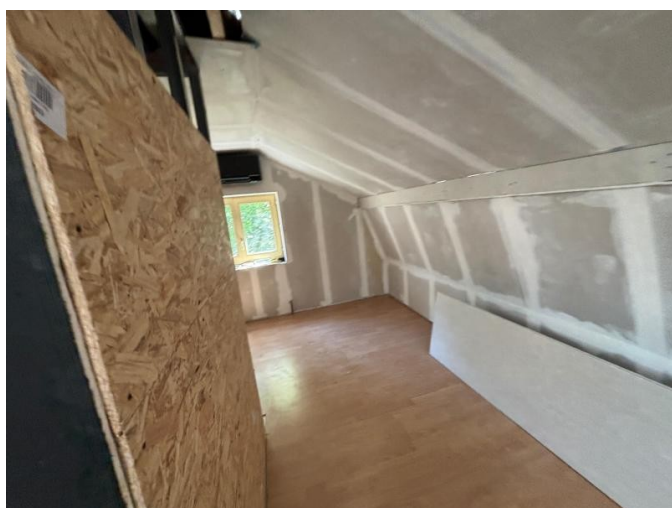
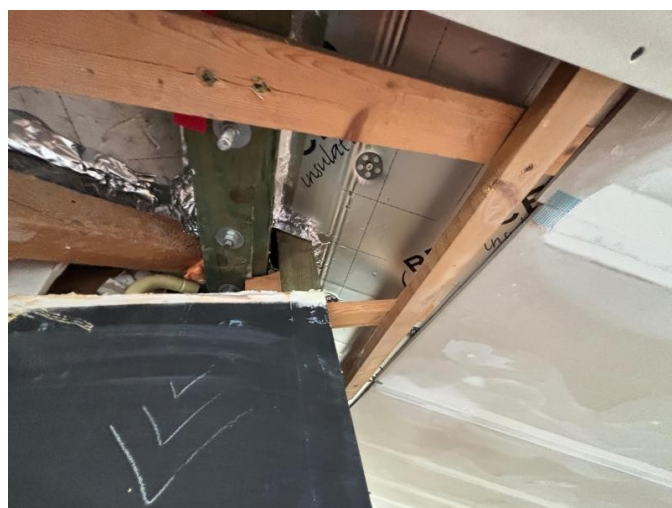
## Fiche 11: Onderdak- niet aanwezig

| Beschrijving | Notitie | Terug te vinden op plannen |
|---|---|---|
| Fiche 11: Onderdak- niet aanwezig | Geen asbestverdachte materialen onder de dakbedekking (onderdak,...) aanwezig. | - |
