# Asbestinventarisatattest

Kortenbergesteenweg 63, 1820 Steenokkerzeel

Attestnummer : 20260903-000493.000

**Niet-asbestveilig**

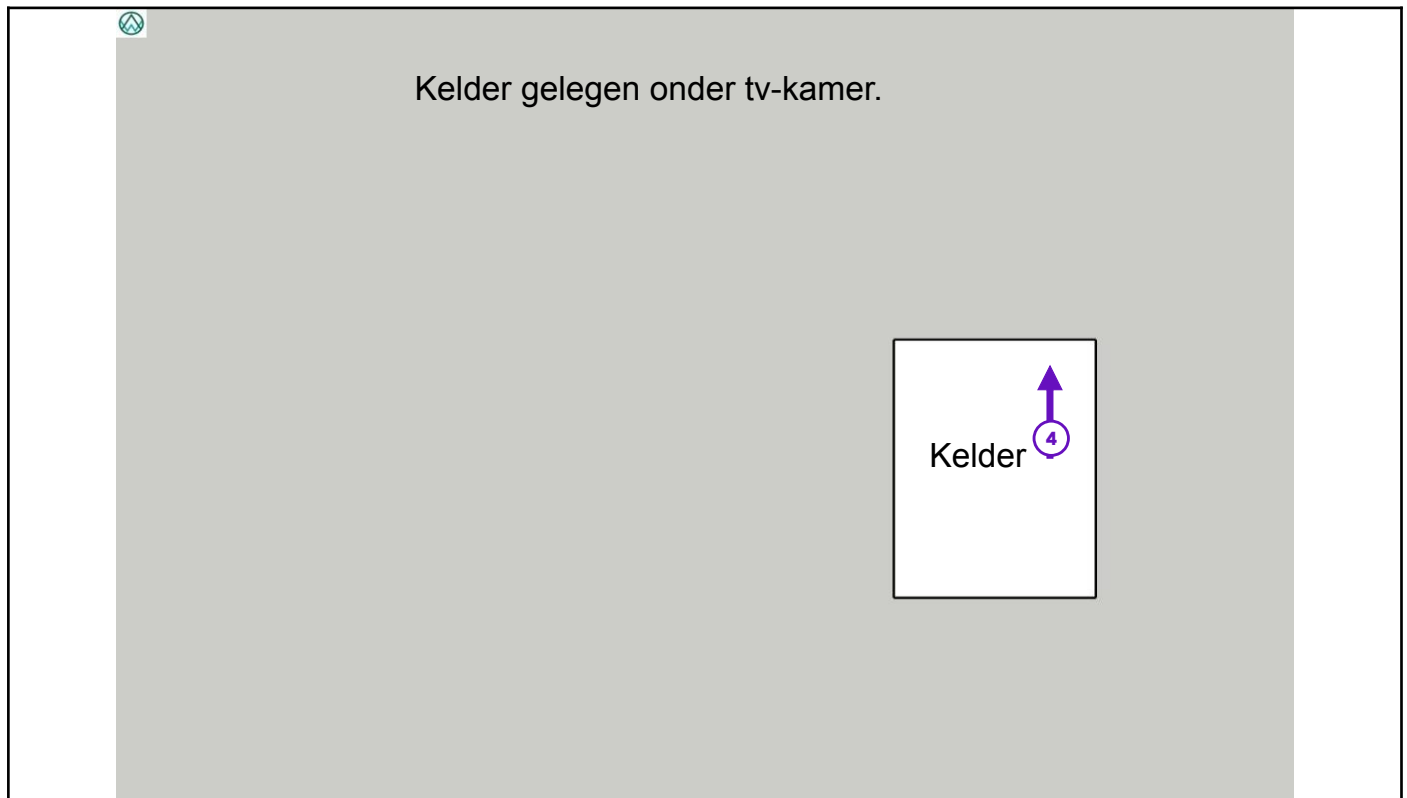
## Plan 1.1: Plan kelder

| Beschrijving | Type | Actie |
|---|---|---|
| 4. Oude ketel aanwezig | Beperking | - |

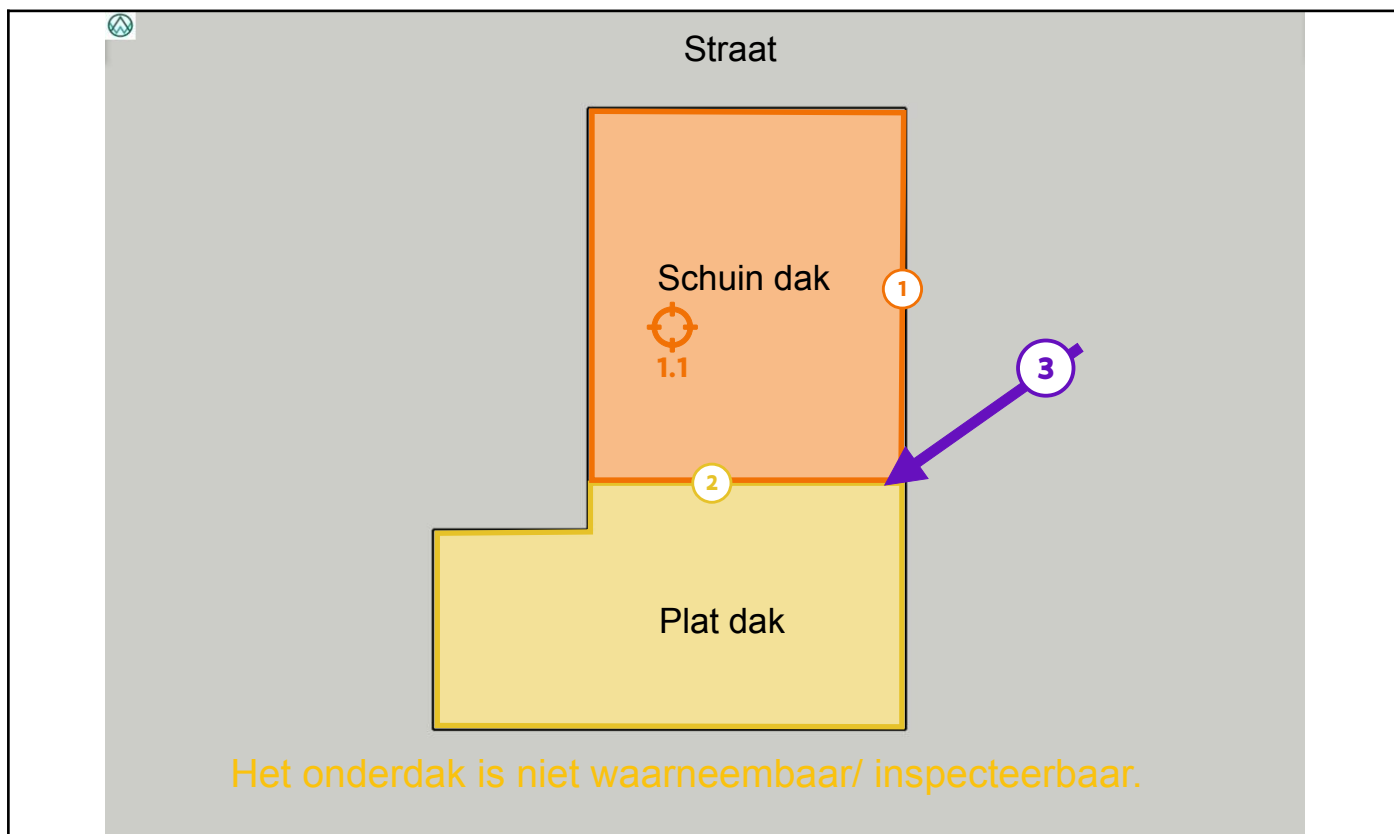
## Plan 1.4: Plan dak woning

| Beschrijving | Type | Actie |
|---|---|---|
| 1. Leien dak | Asbestmateriaal | Verwijderen |
| 2. Roofing plat dak | Asbestmateriaal | Zorgvuldig beheren |
| 3. Schouw dak | Beperking | - |
| 5. Onderdak niet waarneembaar/ inspecteerbaar | Beperking | - |

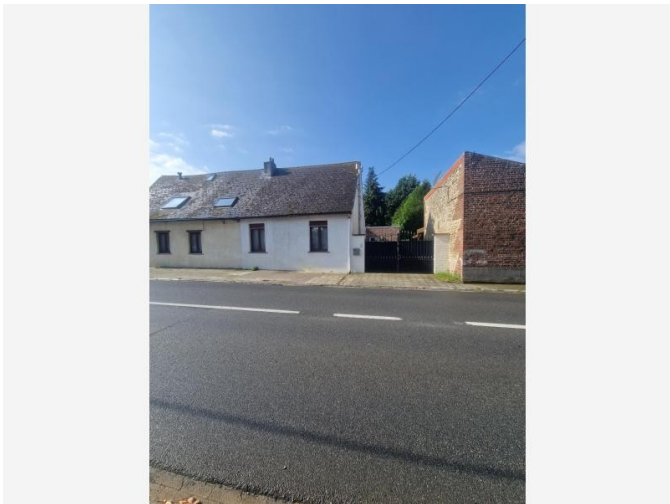
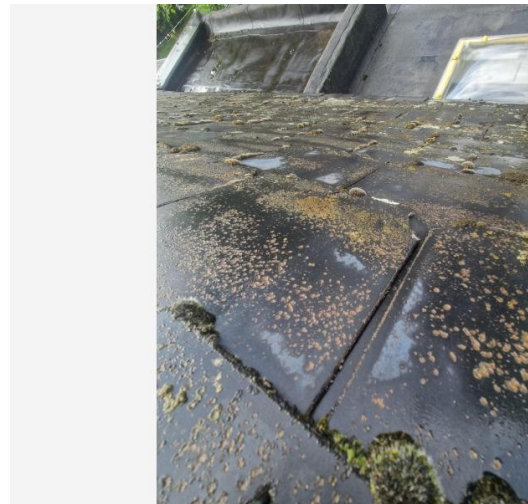
Het asbestmateriaal valt onder de mijlpaal van 2034.

| Eindbeoordeling materiaalrisico | Verhoogd materiaalrisico en/of verhoogde kans op vezelvrijgave |

| Asbestsoort (vezeltype) | Alleen chrysotiel aanwezig |
| Asbestconcentratie | Laag (< 50%) |
| Toestand van het materiaal | Matig beschadigd, matig verweerd |

| # | Type | Referentie | Resultaat |
|---|---|---|---|
| 1.1 | Puntmonster | Staal 4 | Chrysotiel |

| Asbestmateriaal | Dak- en gevelbekleding - Lei, shingle |
| Hoeveelheid (oppervlakte - aantal) | <ul style="list-style-type: none"><li>• 70,00 m<sup>2</sup> - 1 stuk</li></ul> |

- Verwijder dit asbestmateriaal zo snel mogelijk. Volg de toestand goed op.
- Hemelwater dat afspoelt van asbestcement daken of gevels kan asbestdeeltjes bevatten. Gebruik het enkel voor gesloten circuits (bv. spoelen toiletten). Reinig na het vervangen van het dak of de gevel de dakgoten en regenwaterput of -ton om asbesthoudend sediment of slib te verwijderen

- Eenvoudige handelingen: mag via doe-het-zelf of door werknemer(s) met opleidingsattest eenvoudige handelingen  
Deze leien mag u zelf verwijderen.

Probeer de panelen in 1 geheel te verwijderen zonder te breken. Bevochtig de werkomgeving en de panelen met een waterspray tijdens de verwijdering. Bij twijfel, vraag raad en/of hulp aan een vakman met opleidingsattest eenvoudige handelingen. Kijk achteraan in het asbestattest naar de toelichtingen bij de verwijderingstechnieken. Zeker die van eenvoudige handelingen en doe het zelf. Hou rekening met de nodige

voorzorgsmaatregelen en PBM's zoals een FFP3 mondmasker en handschoenen. Zorg ervoor dat de ramen en deuren gesloten zijn van de ruimtes waar de werken plaatsvinden en dat er geen derden aanwezig zijn. Gebruik ook geen elektrisch snelwerkend gereedschap bij asbestverwijderingswerken.

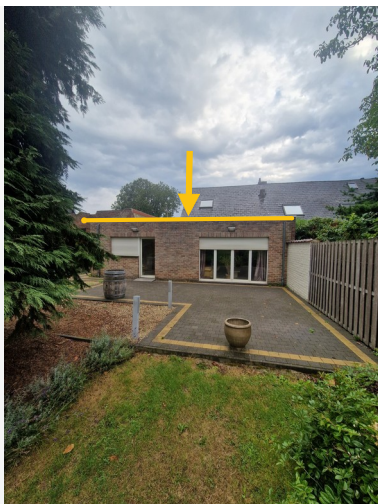
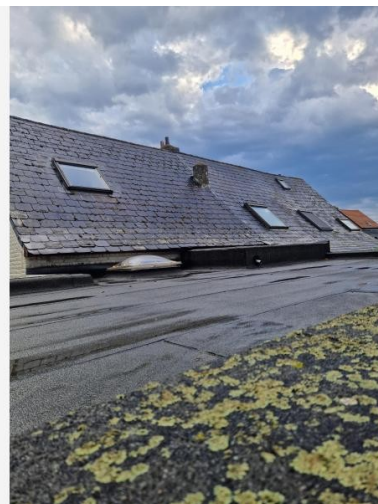
Het asbestmateriaal valt onder de mijlpaal van 2040.

| Eindbeoordeling materiaalisico | Laag materiaalisico en/of verlaagde kans op vezelvrijgave |

| Toestand van het materiaal | Licht beschadigd, licht verweerd. Intacte calciumsilicaatplaat of materiaal met categorie 3-gebondenheid |

| Asbestmateriaal | Dak- en gevelbekleding - Roofing |
| Hoeveelheid (oppervlakte - aantal) | • 55,00 m <sup>2</sup> - 1 stuk |
| Identificatiemethode | <p>De asbestdeskundige beoordeelt het materiaal als asbestverdacht en dus asbesthoudend, en dit zonder monstername.</p> <p>Motivatie: De monstername brengt andere schade aan dan schade die inherent is aan de monstername.</p> |

- Zorg voor een veilig beheer. Vermijd het beschadigen van het asbestmateriaal. Controleer de toestand jaarlijks op wijzigingen.
- Voer bijkomende staalname(s) uit.

- Eenvoudige handelingen: mag via doe-het-zelf of door werknemer(s) met opleidingsattest eenvoudige handelingen  
Indien u de roofing wenst te verwijderen is het aangeraden om eerst een aparte staalanalyse uit te voeren van de roofing. Om op deze manier dan te kunnen bevestigen of het al dan niet gaat om een asbesthoudende roofing. Indien de roofing geen asbest bevat, is een erkende verwijderaar ook niet nodig. Kijk achteraan in het asbestattest naar de toelichtingen bij de verwijderingstechnieken. Zeker die van eenvoudige handelingen en doe het zelf. Hou rekening met de nodige voorzorgsmaatregelen en PBM's zoals een FFP3 mondkapje en handschoenen. Bij verwijdering en asbesthoudend: informeer bij asbestafval ophaalbedrijven en uw gemeente en containerpark voor het verkrijgen van grote asbest big bags. Zorg ervoor dat er geen derden aanwezig zijn bij de verwijdering en probeer de toepassing niet of zo weinig mogelijk te beschadigen/breken. Het gebruik van elektrisch snelwerkend gereedschap is ook niet toegelaten bij asbestverwijderingswerken.

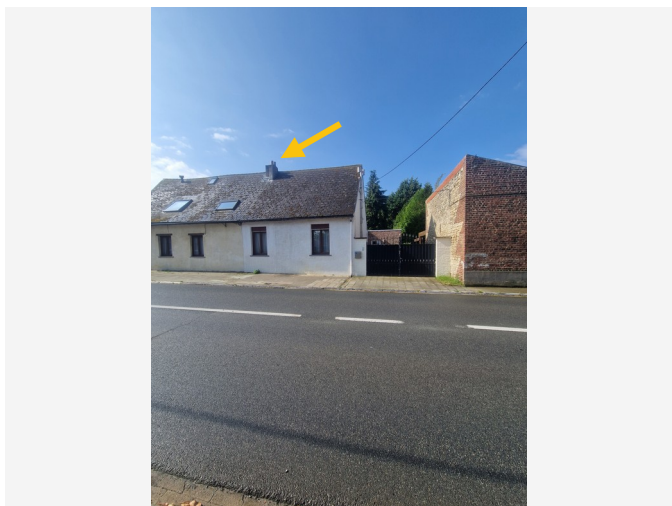
**Reden:** Het te onderzoeken materiaal situeert zich hoger dan 3,50 m te rekenen vanaf een veilige ondergrond

**Uitleg van de asbestdeskundige:** De schouw en cementering is niet-inspecteerbaar vanwege de hoogte.

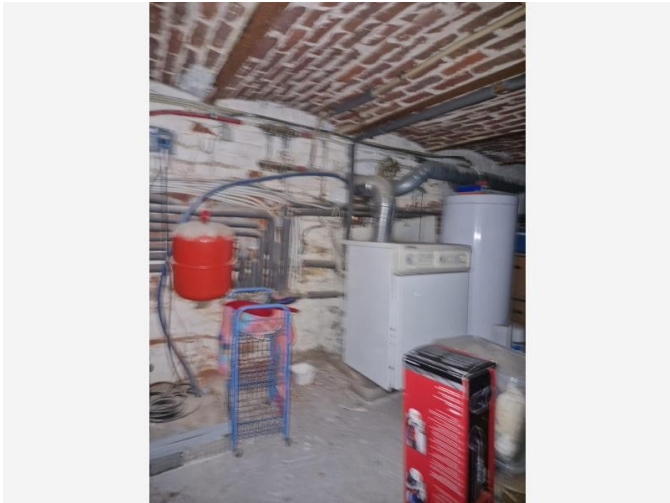
**Reden:** Er is geen volledige risicobeoordeling mogelijk

**Uitleg van de asbestdeskundige:** Deze verplicht te beschrijven ruimte of materiaal is niet waarneembaar waardoor er op dit ogenblik in de databank geen adviesfiche voor kan opgesteld worden. De ketel demonteren is destructief onderzoek.

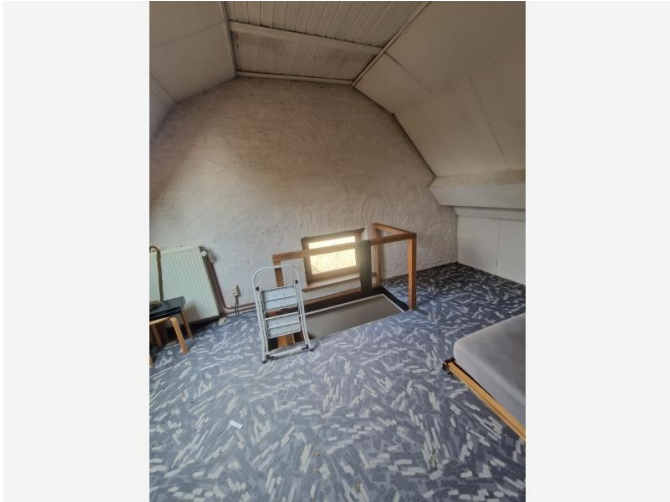
## Fiche 5: Onderdak niet waarneembaar/ inspecteerbaar

**Reden:** Het te onderzoeken materiaal situeert zich hoger dan 3,50 m te rekenen vanaf een veilige ondergrond

**Uitleg van de asbestdeskundige:** Het onderdak is niet waarneembaar vanwege de hoogte, die meer dan 3,5 meter bedraagt. Door de afwerkingsgraad aan de binnenzijde van de bovenste verdieping is het onderdak niet zichtbaar of inspecteerbaar. Alleen destructief onderzoek kan bepalen of het onderdak al dan niet asbesthoudend is (type menuiserie).

| (Asbest)materiaal | Plaat, paneel, tablet - Type Menuiserie |
| Karakterisatie | Asbest (verdacht) |

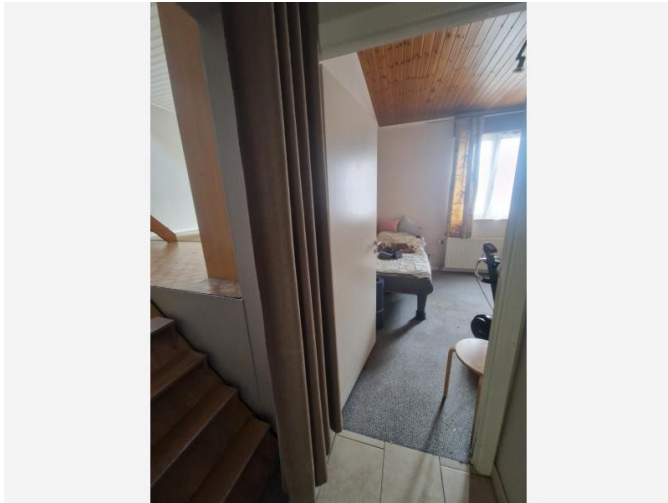
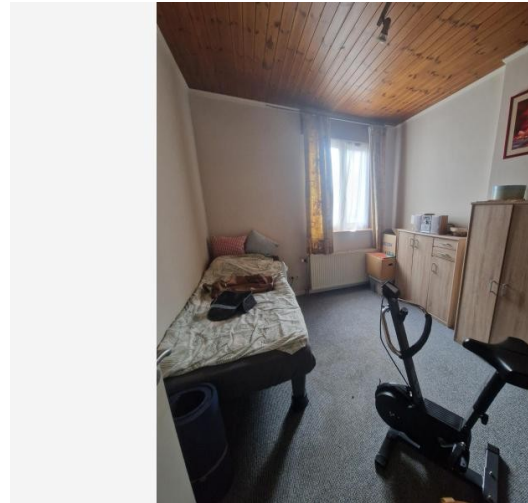
In de woning zijn alle plafonds afgewerkt met plaatmateriaal. Gyproc, hout en kunstof plaatmateriaal; deze zijn alle niet-asbestverdacht bevonden. Het is best mogelijk dat er achter de platen nog asbesthoudende platen of andere materialen zich bevinden maar hiervoor is destructief onderzoek nodig om dit te bevestigen.

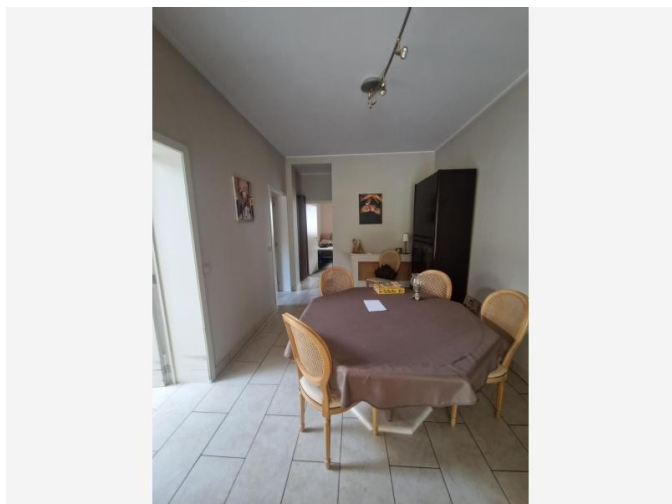
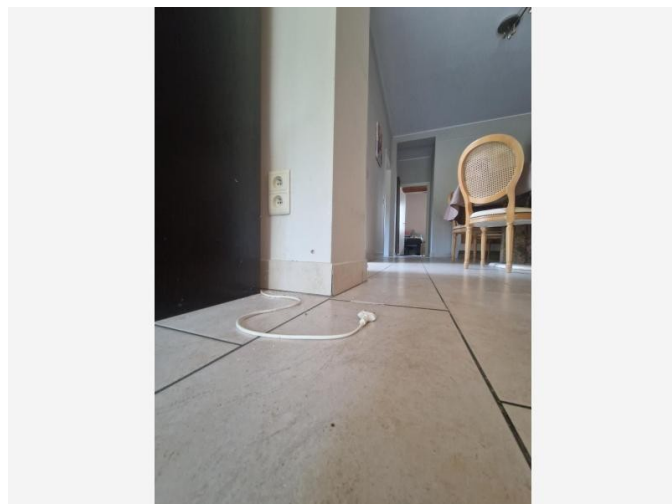
## Fiche 7: Pleisterwerk muren

Geen asbest

| # | Type | Referentie | Resultaat |
|---|---|---|---|
| 7.1 | Mengmonster | Staal 1 muren | Geen asbest |

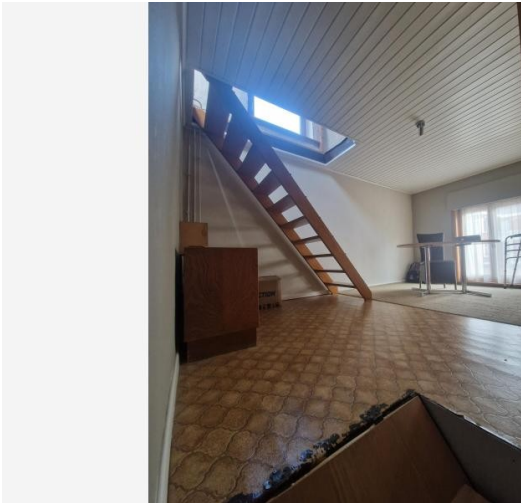
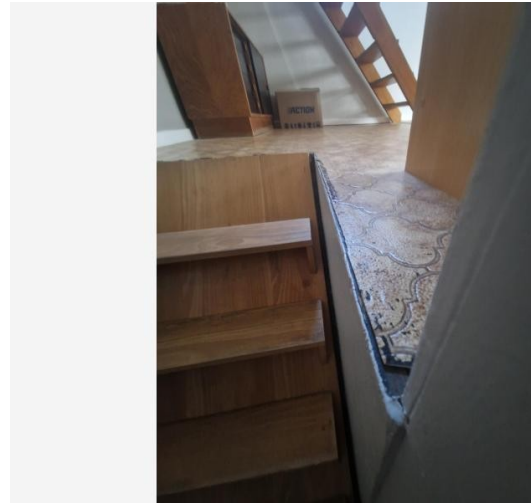
## Fiche 8: Vinyl tv-kamer

Geen asbest

| # | Type | Referentie | Resultaat |
|---|---|---|---|
| 8.1 | Puntmonster | Staal 3 | Geen asbest |

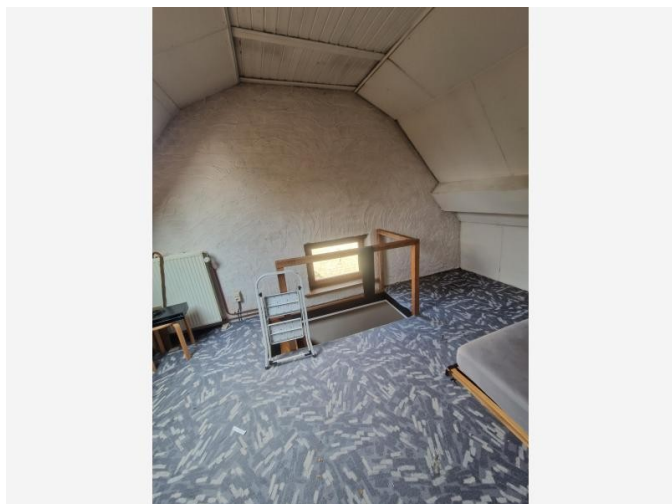
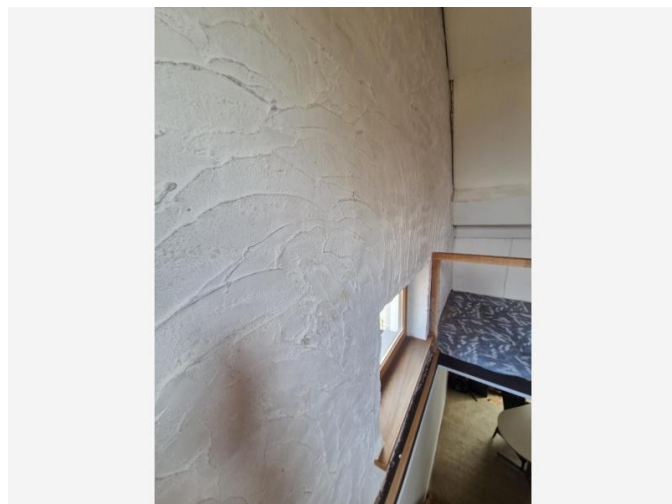
## Fiche 9: Smeerlaag zolder

Geen asbest

| # | Type | Referentie | Resultaat |
|---|---|---|---|
| 9.1 | Mengmonster | Staal 2 | Geen asbest |
