# Asbestinventarisatattest

Kerkstraat 18, 3120 Tremelo

Attestnummer : 20260126-000297.001

Uitgegeven op : 26.01.2026

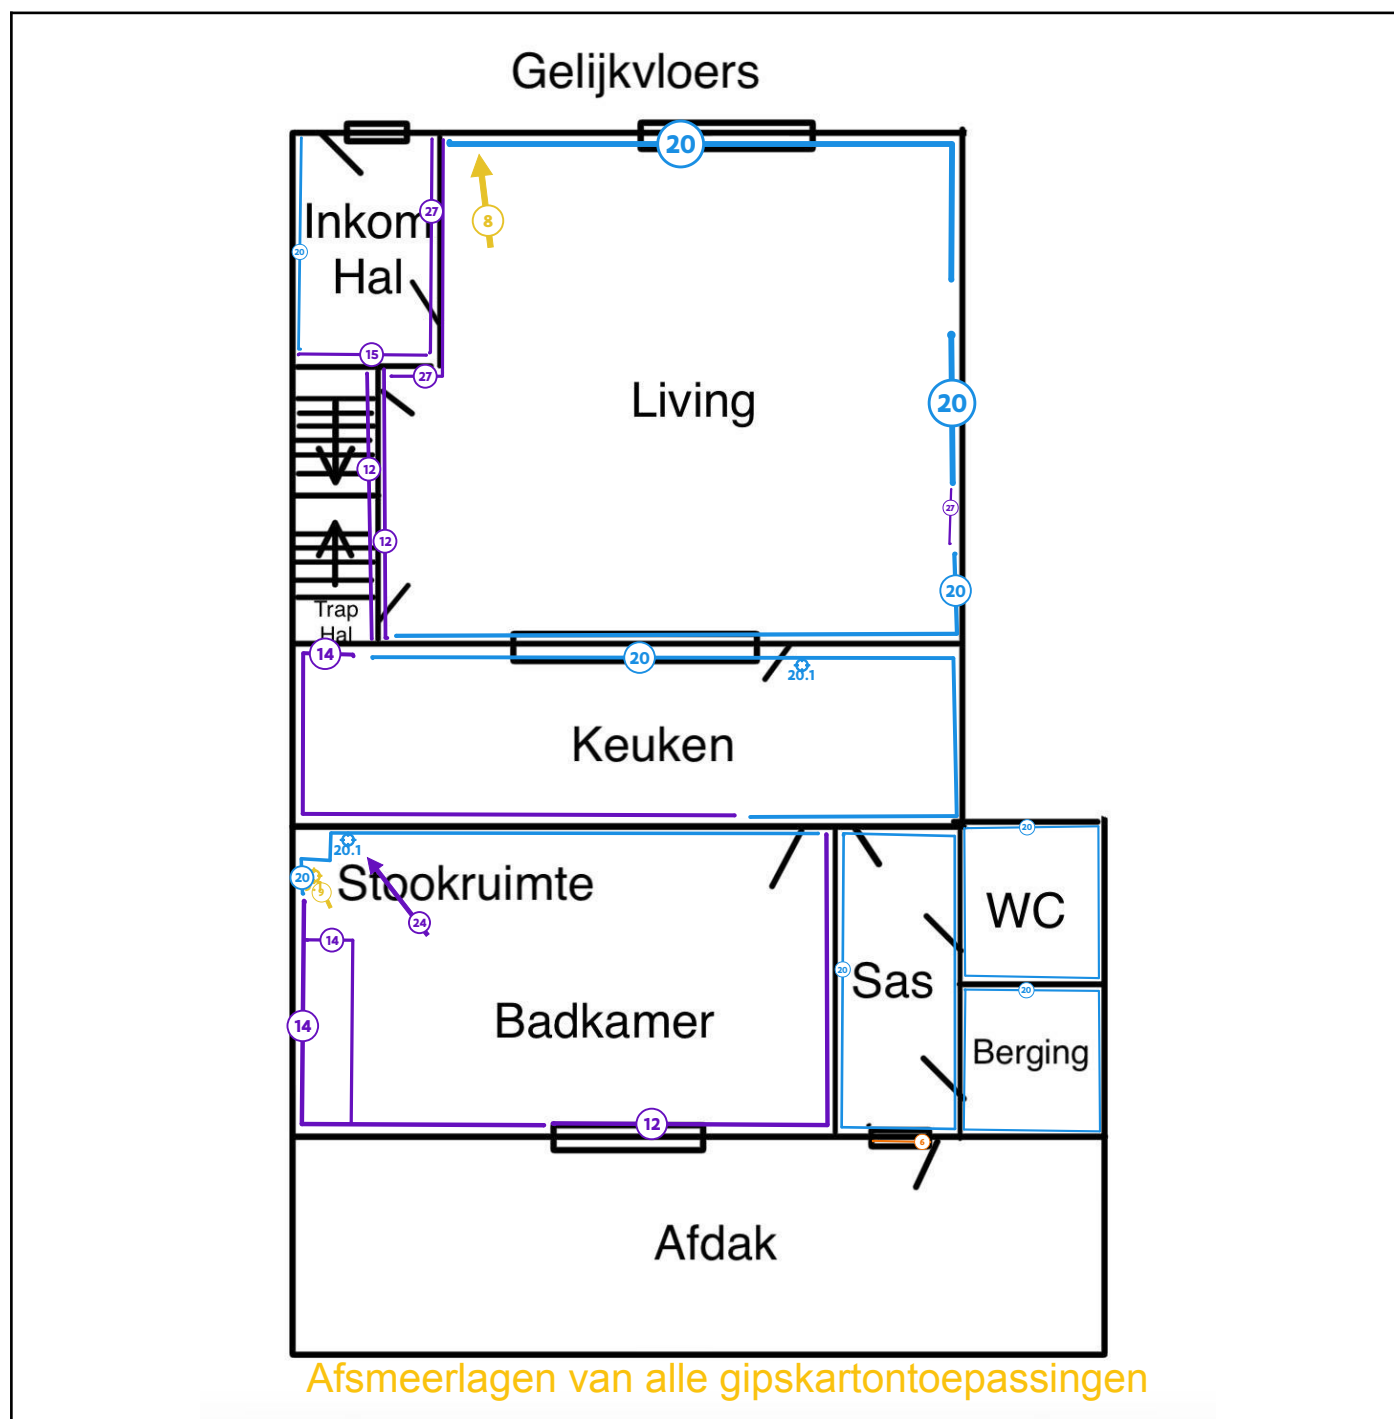
## Plan 1.4: Gelijkvloers

| Beschrijving | Type | Actie |
|---|---|---|
| 6. Asbestcementplaat in schrijnwerk | Asbestmateriaal | Verwijderen |
| 8. Bakeliet zekering kast | Asbestmateriaal | Zorgvuldig beheren |

| 9. Roetluik | Asbestmateriaal | Zorgvuldig beheren |

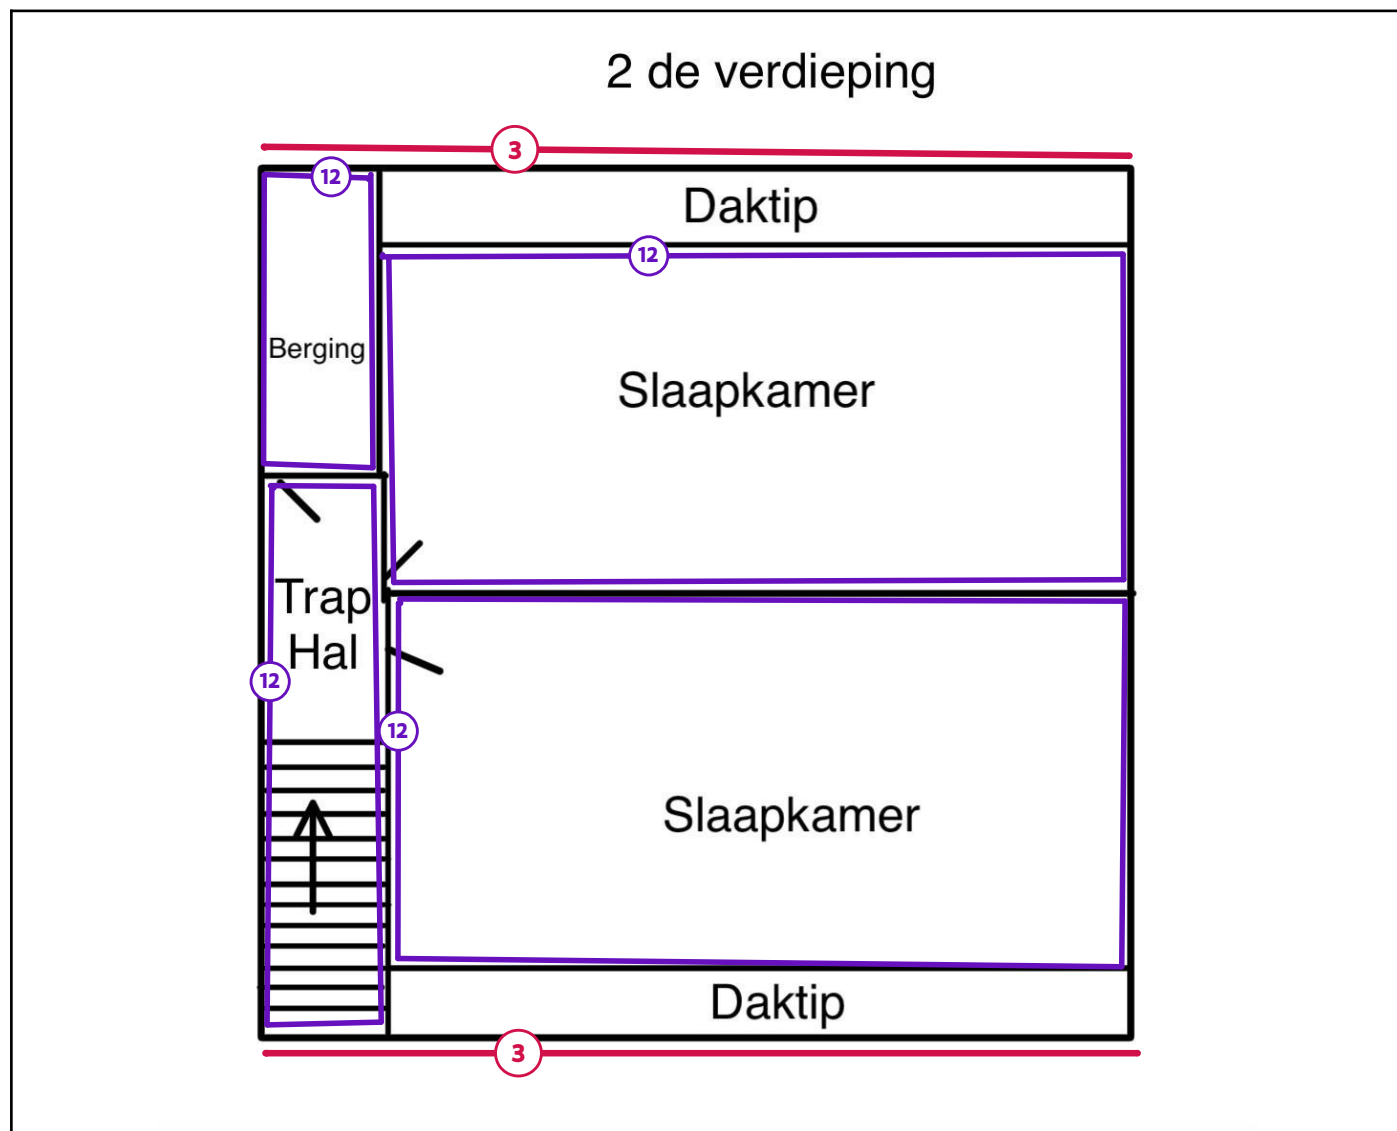
## Plan 1.13: 2 de verdieping

| Beschrijving | Type | Actie |
|---|---|---|
| 3. Dakgoot zadeldak woning - Contaminatie | Asbestmateriaal | Dringend verwijderen |

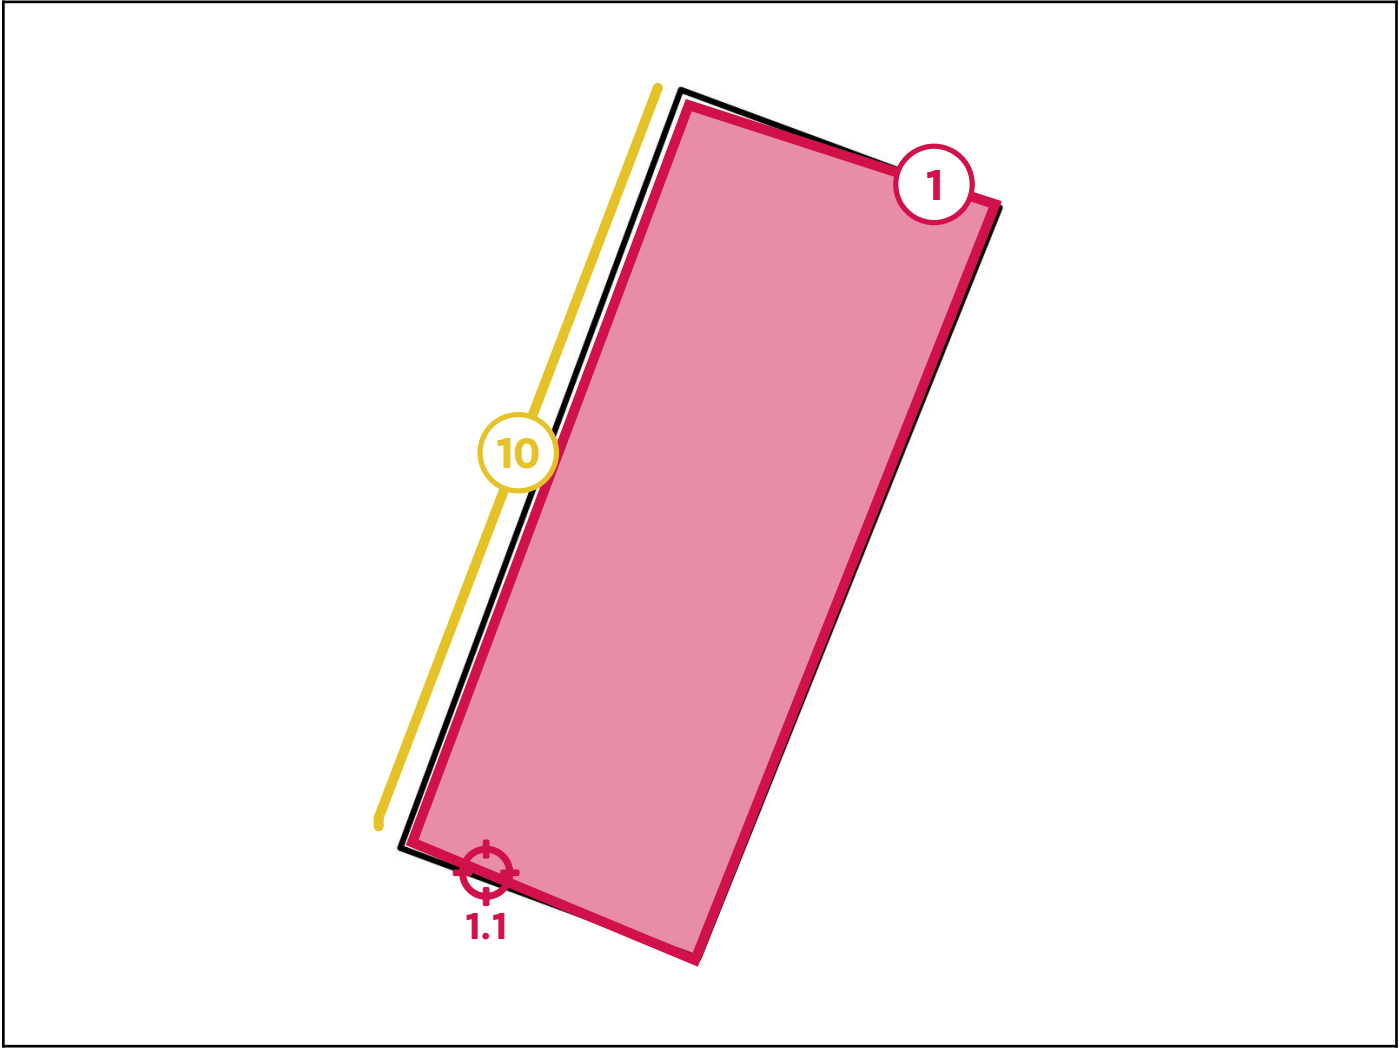
## Plan 2.1: Tuinhuis plan

| Beschrijving | Type | Actie |
|---|---|---|
| 1. dakbedekking tuinhuis - golfplaten | Asbestmateriaal | Dringend verwijderen |
| 10. Dakgoot Tuinhuis - Contaminatie | Asbestmateriaal | Zorgvuldig beheren |

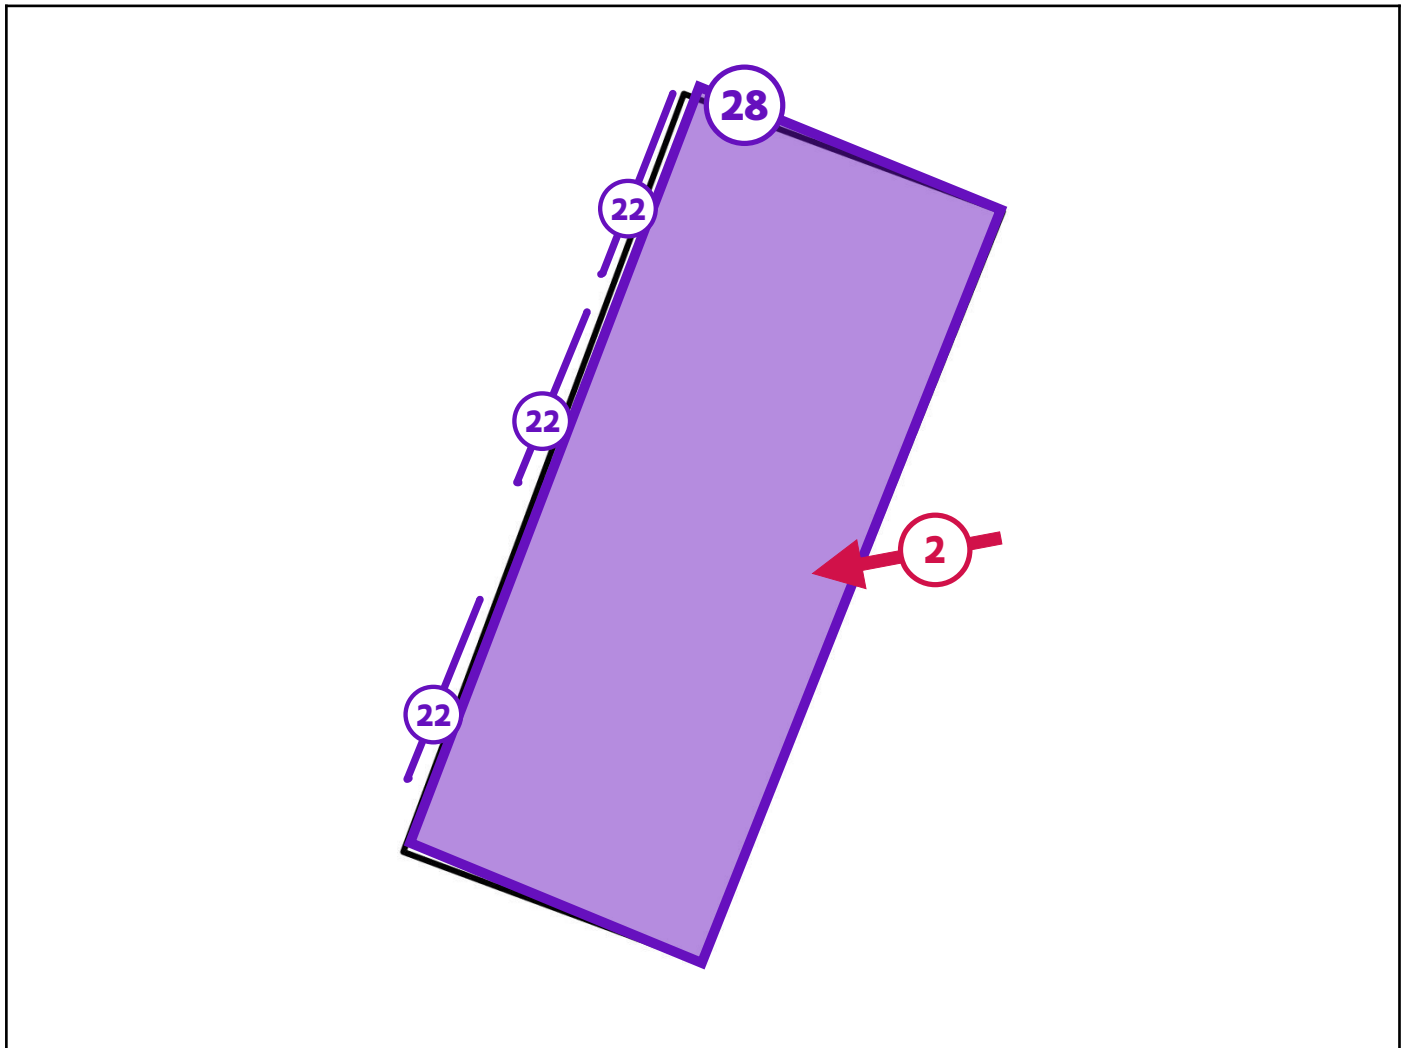
## Plan 2.2: Tuinhuis plan

| Beschrijving | Type | Actie |
|---|---|---|
| 2. Afval golfplaat tuinhuis | Asbestmateriaal | Dringend verwijderen |

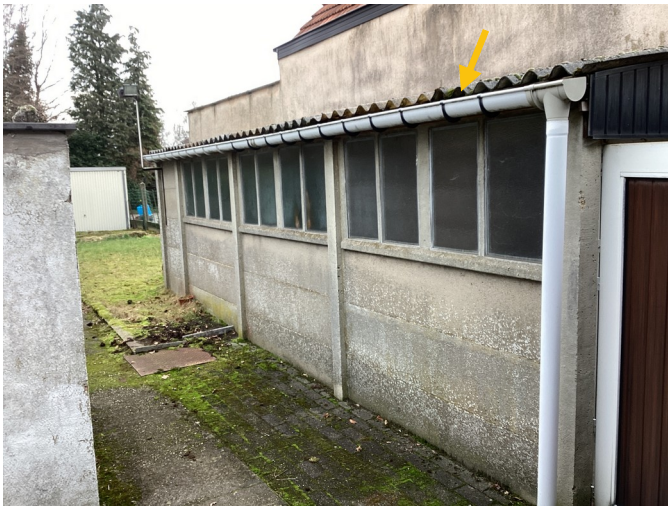
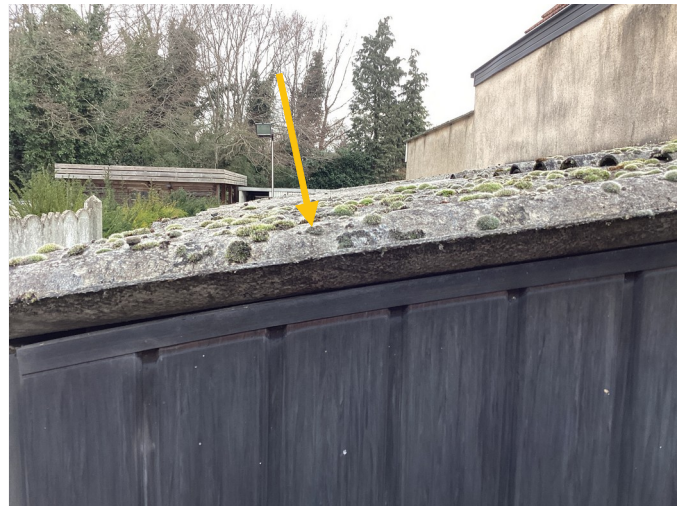
| Eindbeoordeling materiaalrisico | Hoog materiaalrisico en/of hoge kans op vezelvrijgave |

| Gebondenheid | Categorie 1: hechtgebonden in oorsprong |
| Asbestsoort (vezeltype) | Crocidoliet aanwezig |
| Asbestconcentratie | Laag (< 50%) |
| Afschermingsgraad van het gehele materiaal | Geheel of deels (ook) vrij aan de binnenlucht |
| Toestand van het materiaal | Matig beschadigd, matig verweerd |

| # | Type | Referentie | Resultaat |
|---|---|---|---|
| 1.1 | Puntmonster | M05 | Chrysotiel, Crocidoliet |

| Beschrijving | dakbedekking tuinhuis - golfplaten |

**Dringend verwijderen**

- Verwijder dit asbestmateriaal zo snel mogelijk. Volg de toestand goed op.
- Hemelwater dat afspoelt van asbestcement daken of gevels kan asbestdeeltjes bevatten. Gebruik het enkel voor gesloten circuits (bv. spoelen toiletten). Reinig na het vervangen van het dak of de gevel de dakgoten en regenwaterput of -ton om asbesthoudend sediment of slib te verwijderen

- Eenvoudige handelingen: mag via doe-het-zelf of door werknemer(s) met opleidingsattest eenvoudige handelingen  
Bij het uitvoeren van eenvoudige handelingen, zoals toegestaan via doe-het-zelfmethoden of door werknemers met een opleidingsattest, is het gebruik van de juiste persoonlijke beschermingsmiddelen (PBM's) verplicht om blootstelling aan asbestvezels te voorkomen. Wij adviseren echter om asbest te laten verwijderen door een werknemer met opleidingscertificaat. Maar het is ook toegestaan via de doe-het-zelfmethode, mits de juiste voorzorgsmaatregelen en PBM's in acht worden genomen. De te gebruiken PBM's zijn:
  - FFP3-mondmasker of halfgelaatsmasker met P3 filter

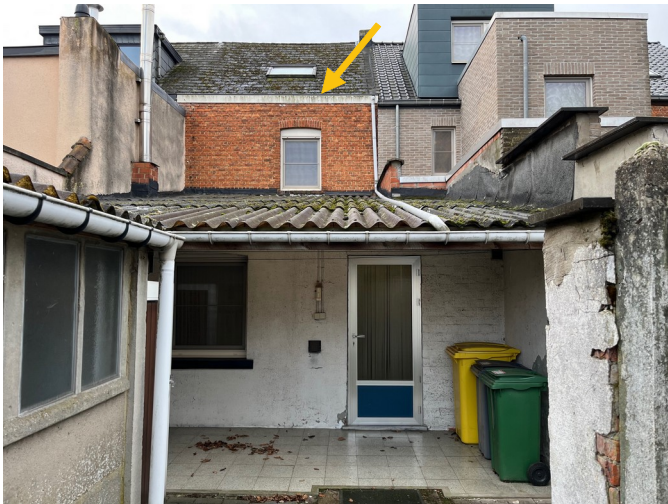
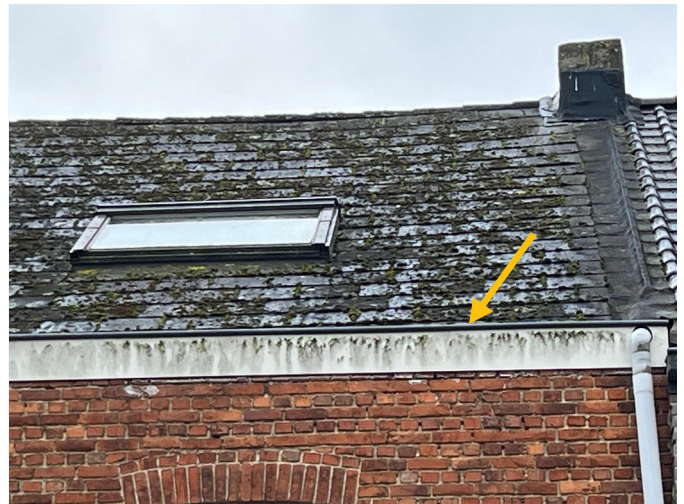
## Fiche 3: Dakgoot zadeldak woning - Contaminatie

Asbestmateriaal - afvalstof

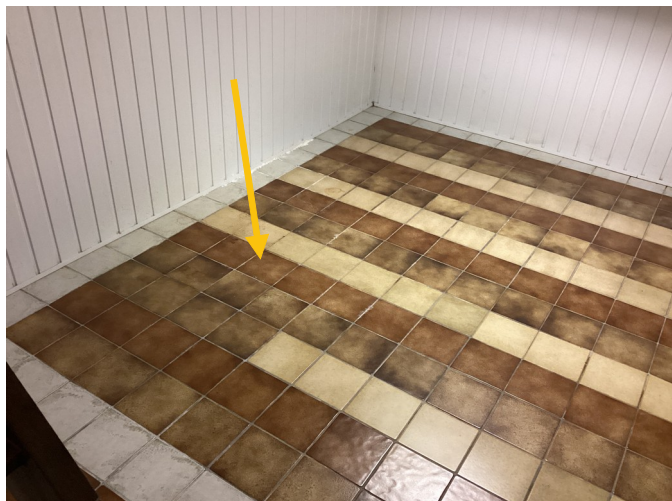
## Fiche 16: Tegellijm onder vloertegels en achter plinttegels

Advies

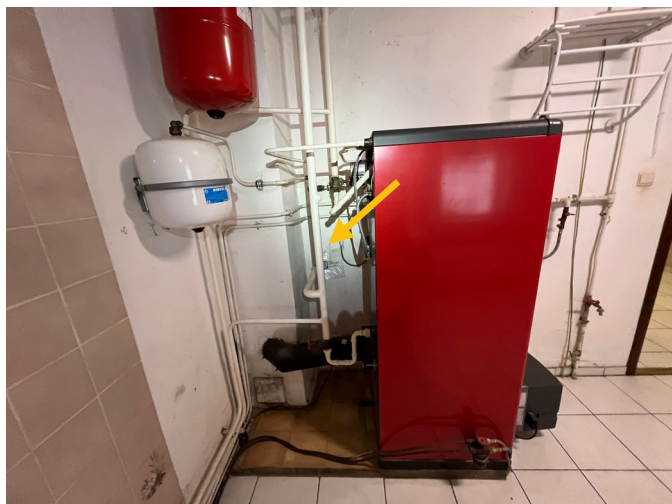
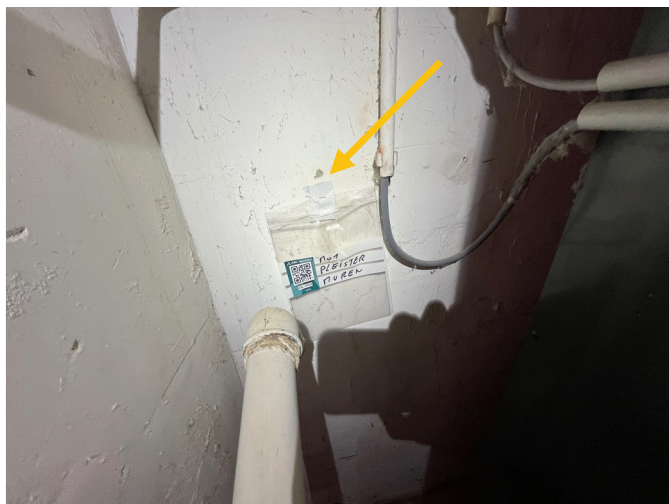
## Fiche 20: Pleisterwerk wanden

Geen asbest

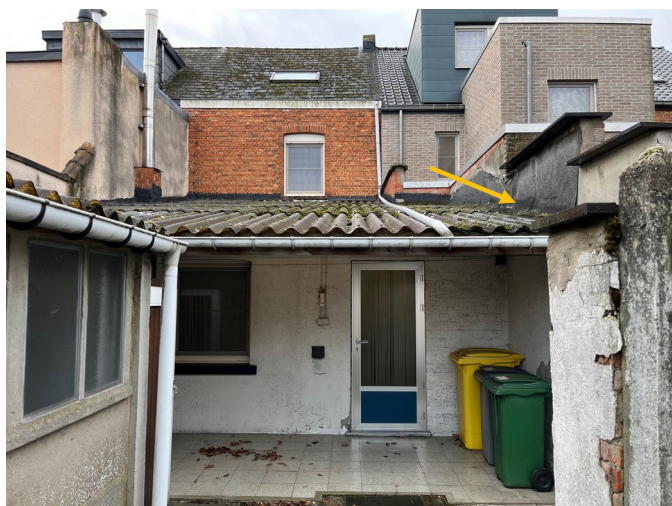
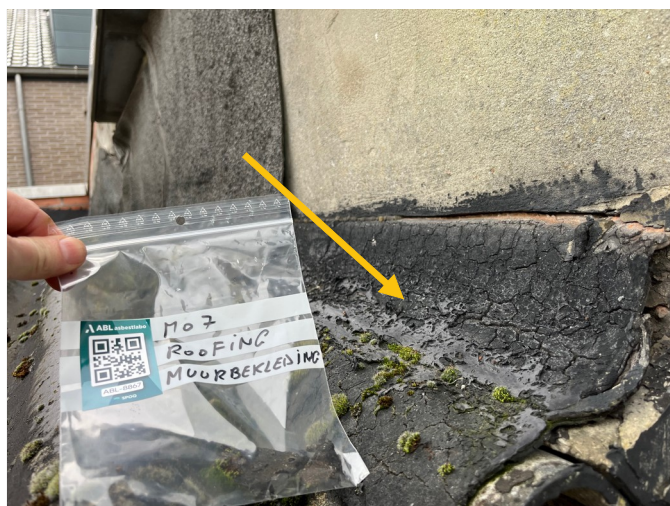
## Fiche 21: Gevelbekleding - roofing

Geen asbest
