# Asbestinventarisatattest

Dorpsstraat 46, 2243 Zandhoven

Attestnummer : 20260914-000281.000

Uitgegeven op : 14.09.2026

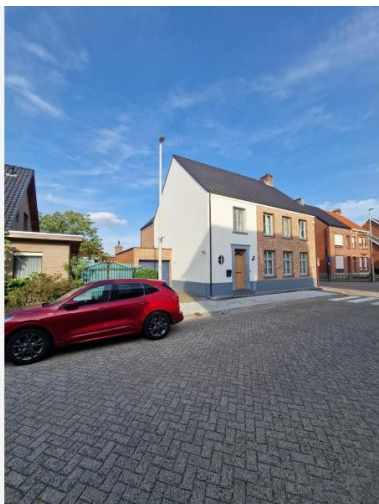
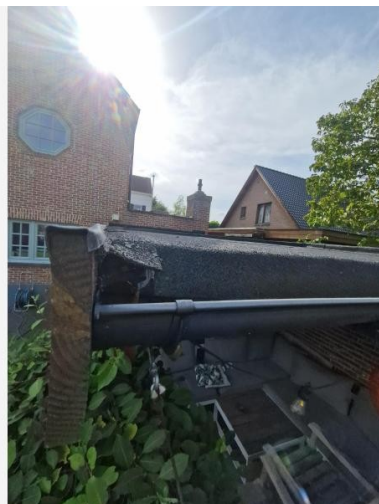
Het asbestmateriaal valt onder de mijlpaal van 2040.

| Eindbeoordeling materiaalisico | Laag materiaalisico en/of verlaagde kans op vezelvrijgave |

| Gebondenheid | Categorie 1: hechtgebonden in oorsprong |
| Asbestsoort (vezeltype) | Alleen chrysotiel aanwezig |
| Asbestconcentratie | Laag (< 50%) |
| Afschermingsgraad van het gehele materiaal | Geheel of deels vrij aan de buitenlucht, maar geen contact met binnenlucht |
| Toestand van het materiaal | Licht beschadigd, licht verweerd. Intacte calciumsilicaatplaat of materiaal met categorie 3-gebondenheid |

| Beschrijving | Roofing plat dak garage |
| Hoeveelheid (oppervlakte - aantal) | • 30,00 m <sup>2</sup> - 1 stuk |
| Identificatiemethode | <p>De asbestdeskundige beoordeelt het materiaal als asbestverdacht en dus asbesthoudend, en dit zonder monstername.</p> <p>Motivatie: De monstername brengt andere schade aan dan schade die inherent is aan de monstername.</p> |

Zorgvuldig beheren

- Zorg voor een veilig beheer. Vermijd het beschadigen van het asbestmateriaal. Controleer de toestand jaarlijks op wijzigingen.
- Voer bijkomende staalname(s) uit.

- Eenvoudige handelingen: mag via doe-het-zelf of door werknemer(s) met opleidingsattest eenvoudige handelingen  
Indien u de roofing wenst te verwijderen is het aangeraden om eerst een aparte staalanalyse uit te voeren van de roofing. Om op deze manier dan te kunnen bevestigen of het al dan niet gaat om een asbesthoudende roofing. Indien de roofing geen asbest bevat, is een erkende verwijderaar ook niet nodig. Kijk achteraan in het asbestattest naar de toelichtingen bij de verwijderingstechnieken. Zeker die van eenvoudige handelingen en doe het zelf. Hou rekening met de nodige voorzorgsmaatregelen en PBM's zoals een FFP3 mondkapje en handschoenen. Bij verwijdering en asbesthoudend: informeer bij asbestafval ophaalbedrijven en uw gemeente en containerpark voor het verkrijgen van grote asbest big bags. Zorg ervoor dat er geen derden aanwezig zijn bij de verwijdering en probeer de toepassing niet of zo weinig mogelijk te beschadigen/breken. Het gebruik van elektrisch snelwerkend gereedschap is ook niet toegelaten bij asbestverwijderingswerken.

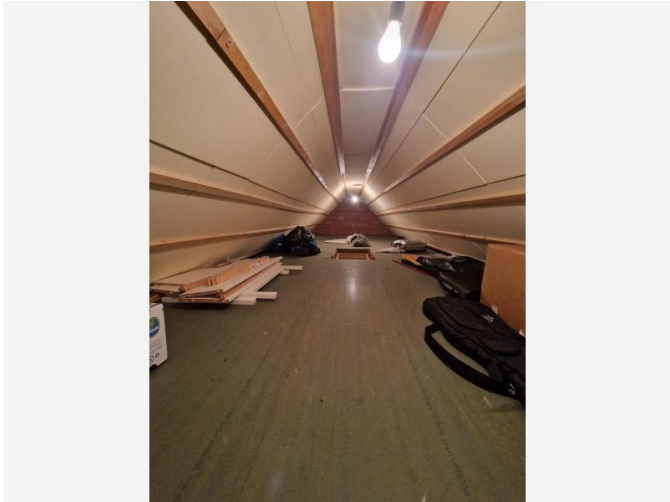
## Fiche 2: Onderdak niet waarneembaar / inspecteerbaar

**Reden:** Het te onderzoeken materiaal situeert zich hoger dan 3,50 m te rekenen vanaf een veilige ondergrond

**Uitleg van de asbestdeskundige:** Het onderdak is niet waarneembaar vanwege de hoogte, die meer dan 3,5 meter bedraagt. Door de afwerkingsgraad aan de binnenzijde van de bovenste verdieping is het onderdak niet zichtbaar of inspecteerbaar. We hebben geprobeerd een dakpan op te tillen om het onderdak te inspecteren, maar dit is niet gelukt. Alleen destructief onderzoek kan bepalen of het onderdak al dan niet asbesthoudend is (type menuiserite).

| (Asbest)materiaal | Plaat, paneel, tablet - Type Menuiserite |
| Karakterisatie | Asbest (verdacht) |

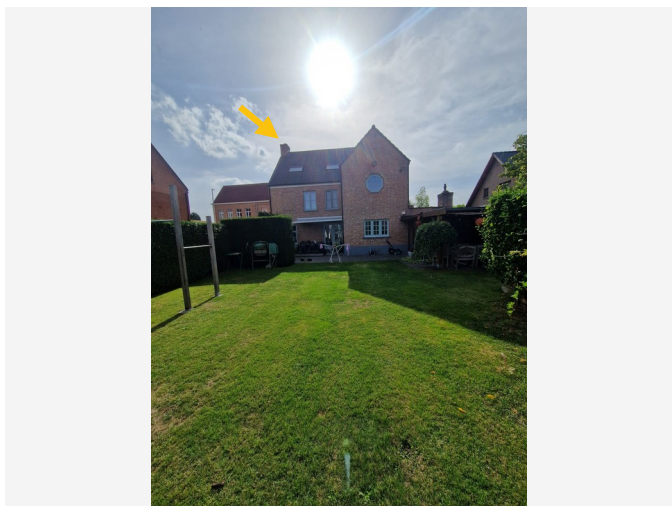
**Reden:** Het te onderzoeken materiaal situeert zich hoger dan 3,50 m te rekenen vanaf een veilige ondergrond

**Uitleg van de asbestdeskundige:** De schouw en cementering is niet-inspecteerbaar vanwege de hoogte.

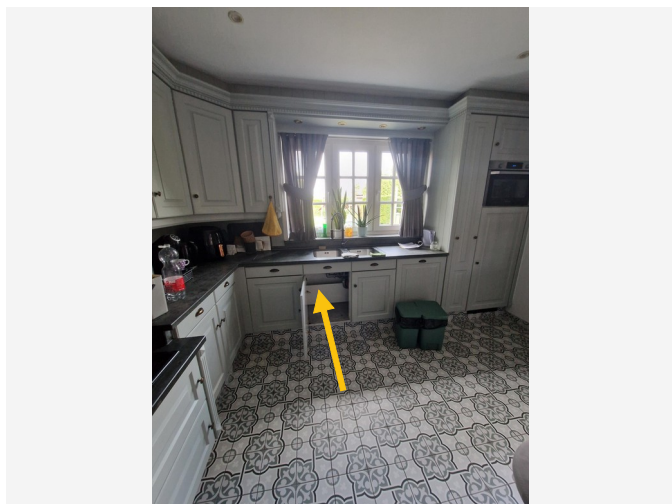
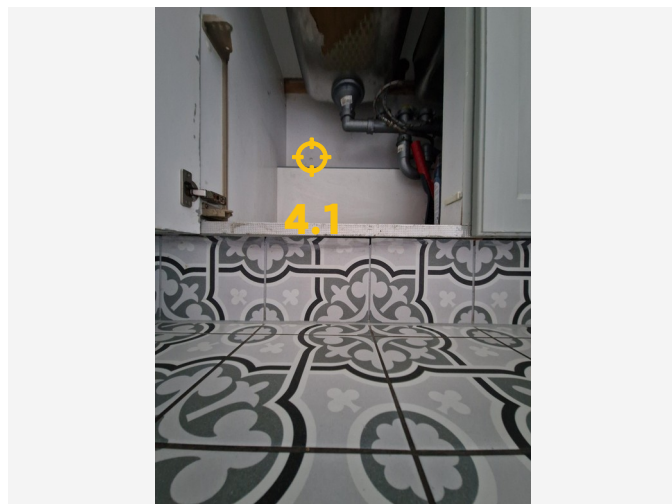
## Fiche 4: Pleisterwerk muren

Geen asbest

| # | Type | Referentie | Resultaat |
|---|---|---|---|
| 4.1 | Mengmonster | Staal 1 muren | Geen asbest |

| Hoeveelheid (oppervlakte - dikte - aantal) | • 275,00 m <sup>2</sup> - 1,30 cm - 1 stuk |

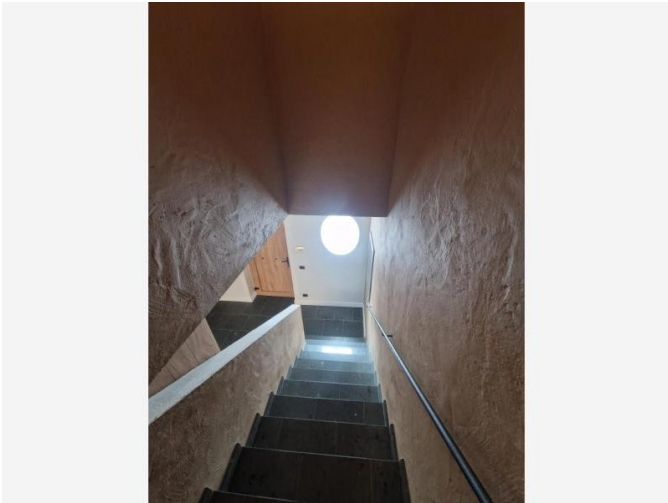
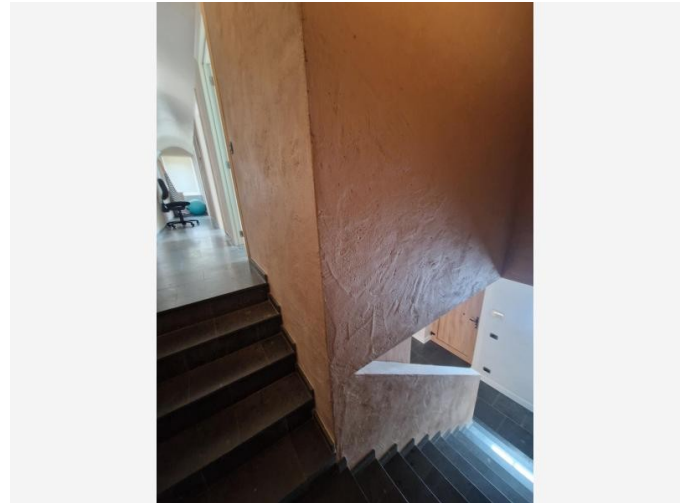
## Fiche 5: Smeerlaag inkom en hal

Geen asbest

| # | Type | Referentie | Resultaat |
|---|---|---|---|
| 5.1 | Mengmonster | Staal 3 | Geen asbest |

| Hoeveelheid (oppervlakte - dikte - aantal) | • 60,00 m <sup>2</sup> - 1,20 cm - 1 stuk |

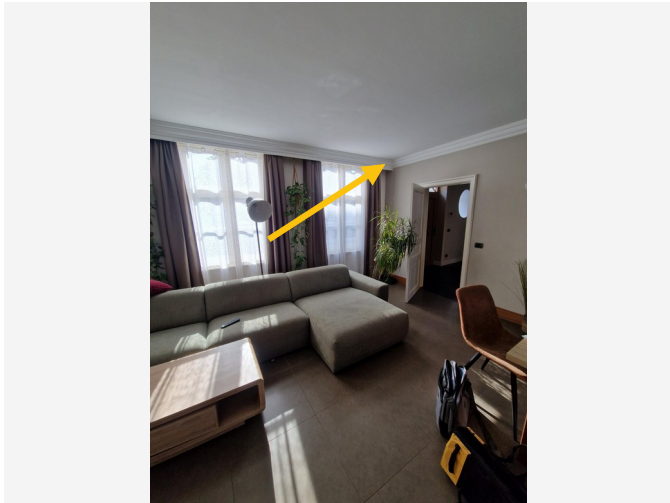
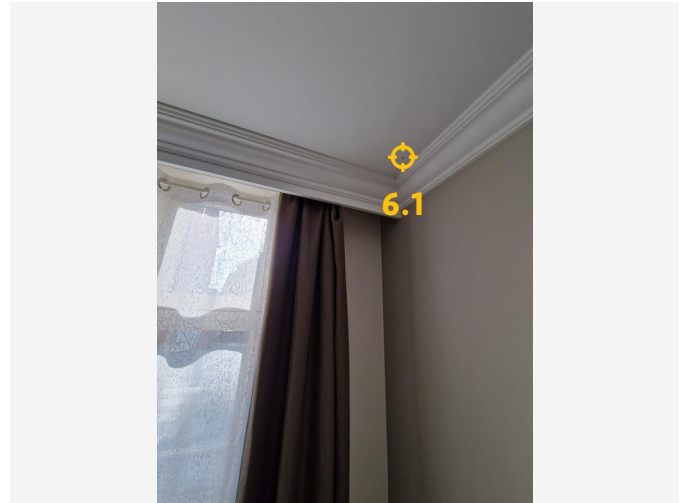
## Fiche 6: Pleisterwerk plafonds

Geen asbest

| # | Type | Referentie | Resultaat |
|---|---|---|---|
| 6.1 | Mengmonster | Staal 2 plafonds | Geen asbest |

| Hoeveelheid (oppervlakte - dikte - aantal) | • 150,00 m <sup>2</sup> - 1,20 cm - 1 stuk |

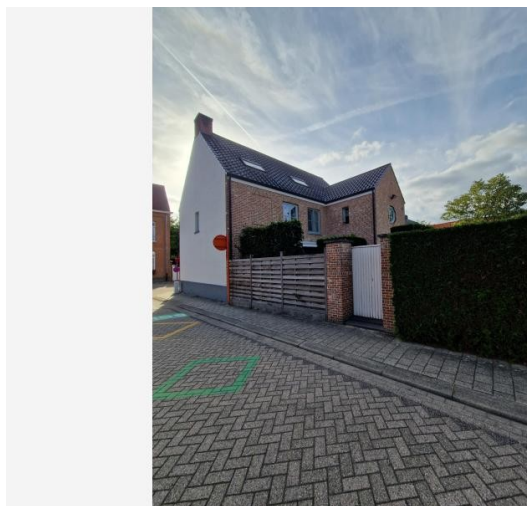
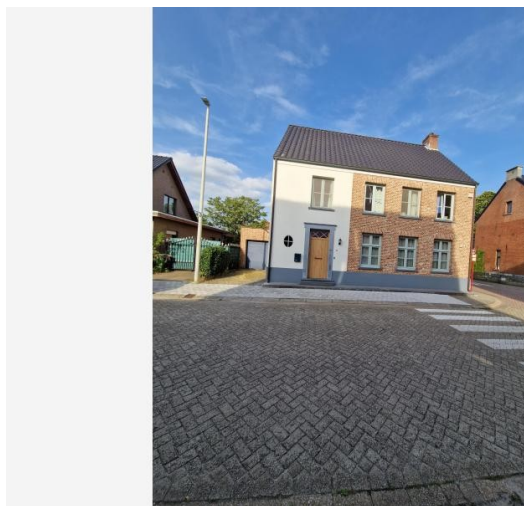
### Fiche 7: Dak woning

| Beschrijving | Notitie | Terug te vinden op plannen |
|---|---|---|
| Fiche 7: Dak woning | De dakpannen zijn niet-asbestverdacht. | Plan 1.4: Plan zij-aanzicht woning |

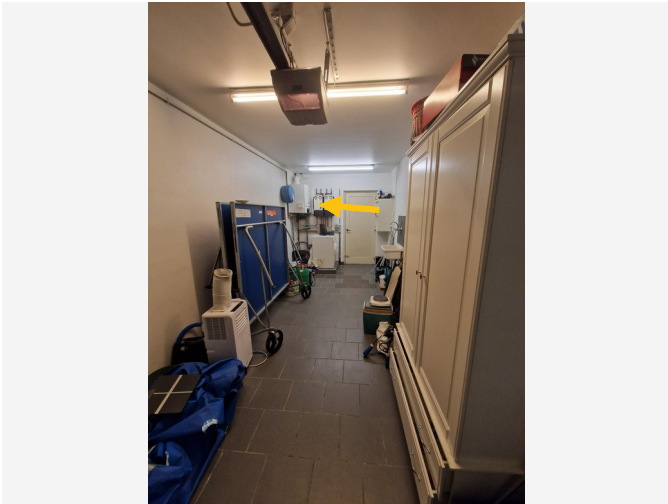
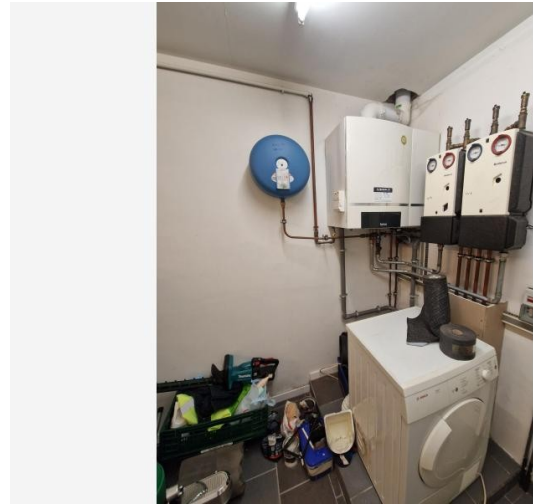
## Fiche 8: Recente verwarmingsketel

| Beschrijving | Notitie | Terug te vinden op plannen |
|---|---|---|
| Fiche 8: Recente verwarmingsketel | Verwarmingsketel van na 2000. Hieruit kunnen we stellen dat er geen asbest materiaal meer aanwezig is in de ketel (koord, koppelingen, plaatmateriaal). | Plan 1.1: Plan gelijkvloers |

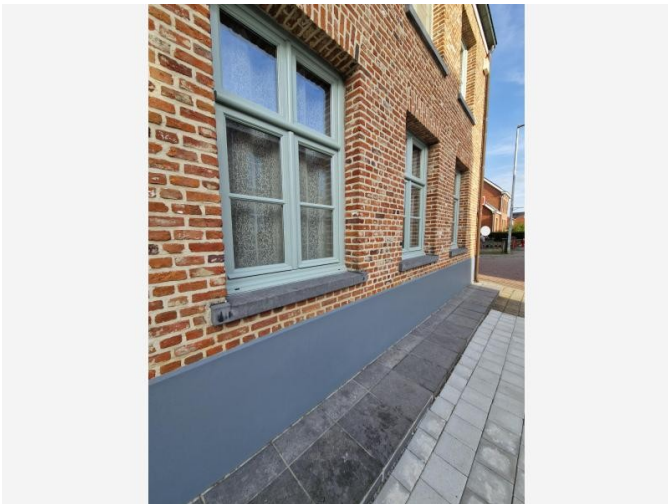
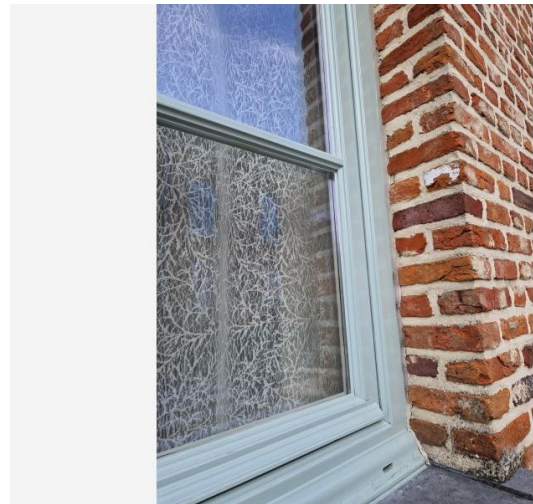
## Fiche 9: Mastiek/kit ramen

| Beschrijving | Notitie | Terug te vinden op plannen |
|---|---|---|
| Fiche 9: Mastiek/kit ramen | De kit is plooibaar en elastisch, dus niet-asbestverdacht. | - |
