# Asbestinventarisatetest

Keiberg 51, 9340 Lede

Attestnummer : 20260921-000092.000

Uitgegeven op : 21.09.2026

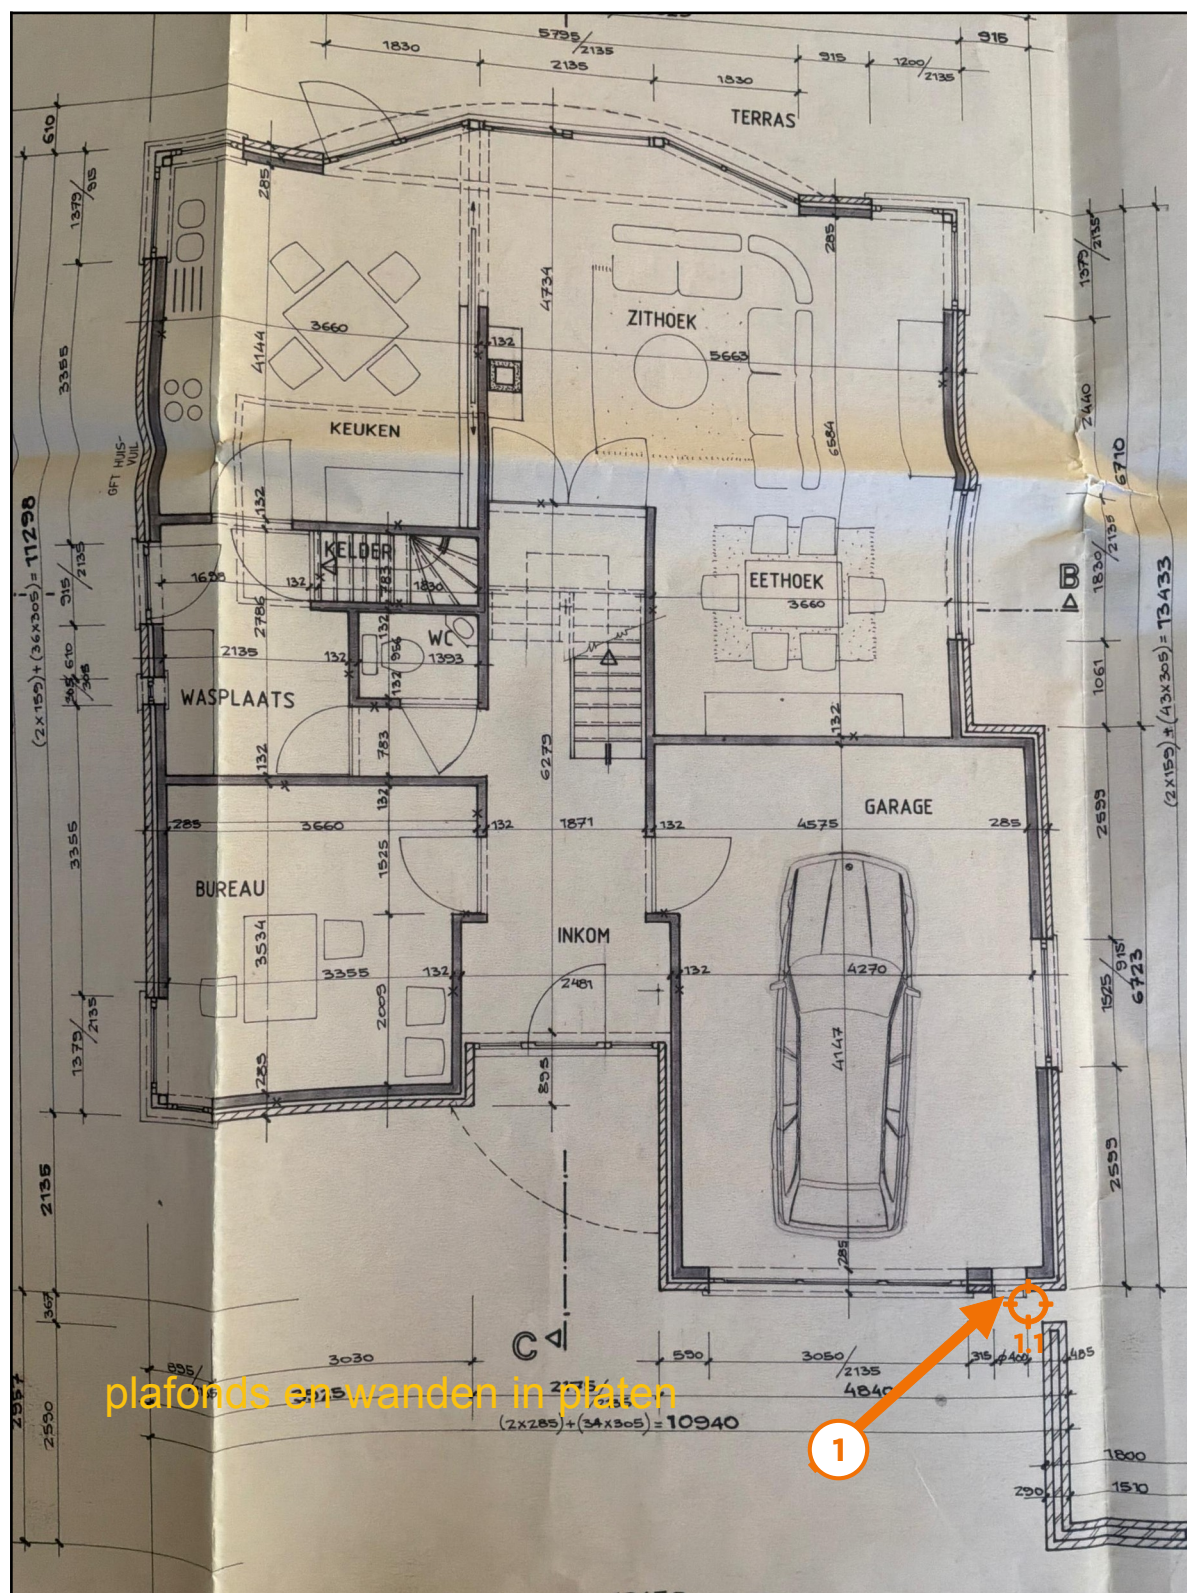
## Plan 1.2: Gvl

| 1. Cement verloren bekisting | Asbestmateriaal | <a href="#">Verwijderen</a> |

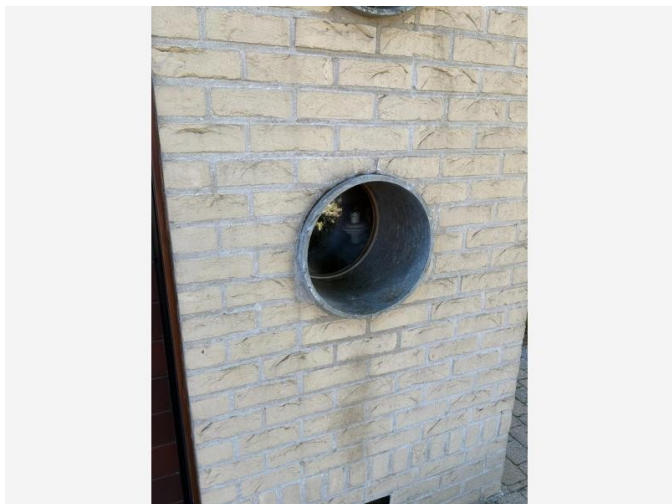
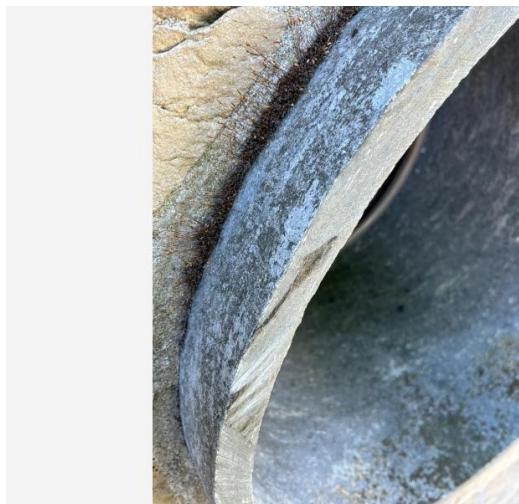
| Eindbeoordeling materiaalrisico | Verhoogd materiaalrisico en/of verhoogde kans op vezelvrijgave |

| Gebondenheid | Categorie 1: hechtgebonden in oorsprong |
| Asbestsoort (vezeltype) | Alleen chrysotiel aanwezig |
| Asbestconcentratie | Laag (< 50%) |
| Afschermingsgraad van het gehele materiaal | Geheel of deels vrij aan de buitenlucht, maar geen contact met binnenlucht |
| Toestand van het materiaal | Matig beschadigd, matig verweerd |

| # | Type | Referentie | Resultaat |
|---|---|---|---|
| 1.1 | Puntmonster | Mm2 | Chrysotiel |

| Beschrijving | Cement verloren bekisting |
| Omgeving | Buiten |
| Asbestmateriaal | Buis, koker, leiding, pijp, doorvoer |

Het asbestmateriaal valt onder de mijlpaal van 2040.

Verwijderen

- Zorg voor een veilig beheer. Vermijd het beschadigen van het asbestmateriaal. Controleer de toestand jaarlijks op wijzigingen.
- Hemelwater dat afspoelt van asbestcement daken of gevels kan asbestdeeltjes bevatten. Gebruik het enkel voor gesloten circuits (bv. spoelen toiletten). Reinig na het vervangen van het dak of de gevel de dakgoten en regenwaterput of -ton om asbesthoudend sediment of slib te verwijderen
- Voer bijkomende staalname(s) uit.

- Eenvoudige handelingen: mag via doe-het-zelf of door werknemer(s) met opleidingsattest eenvoudige handelingen  
Bij het uitvoeren van eenvoudige handelingen, zoals toegestaan via doe-het-zelfmethoden of door werknemers met een opleidingsattest, is het gebruik van de juiste persoonlijke beschermingsmiddelen (PBM's) verplicht om blootstelling aan asbestvezels te voorkomen. Wij adviseren echter om asbest te laten verwijderen door een werknemer met opleidingscertificaat. Maar het is ook toegestaan via de doe-het-zelfmethode, mits de juiste voorzorgsmaatregelen en PBM's in acht worden genomen. De te gebruiken PBMs zijn:

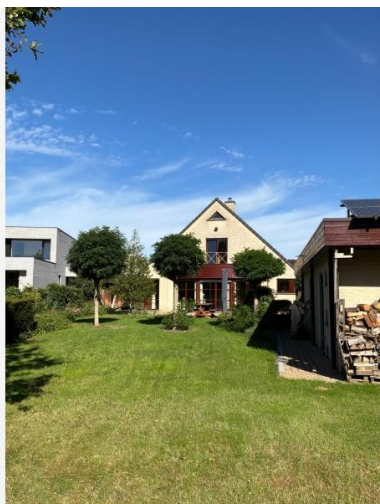
Situeringfoto

**Reden:** Het te onderzoeken materiaal situeert zich hoger dan 3,50 m te rekenen vanaf een veilige ondergrond

**Uitleg van de asbestdeskundige:** De binnenkant van de schouw is niet inspecteerbaar, aan de buitenkant van de schouw werd zichtbaar geen asbest aangetroffen. Bij werken in of aan de schouw extra aandacht besteden, hier kan zich mogelijks nog asbest schuilhouden. De inspecteur kon dit tijdens zijn bezoek niet vaststellen, daar deze handelingen onder een destructieve handeling zou vallen.

| (Asbest)materiaal | Rookgaskanaal |

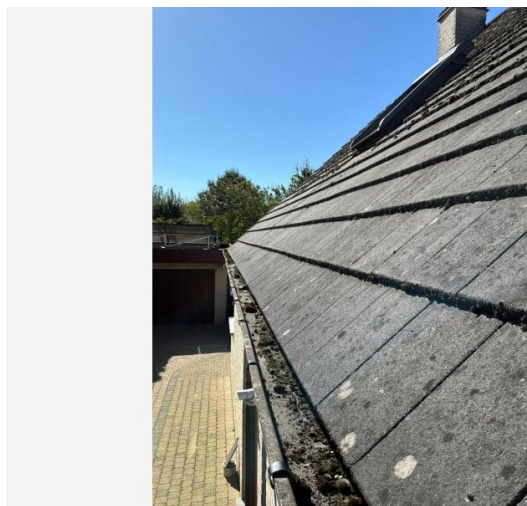
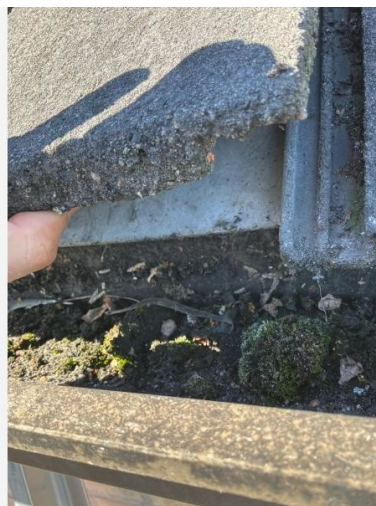
## Fiche 3: menuiserite onderdak

Geen asbest

| # | Type | Referentie | Resultaat |
|---|---|---|---|
| 3.1 | Puntmonster | Mm3 | Geen asbest |

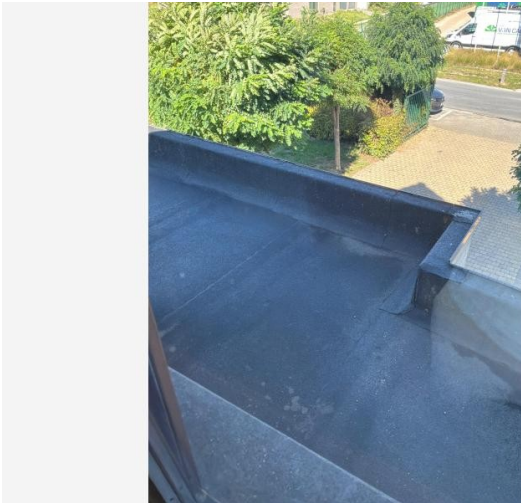
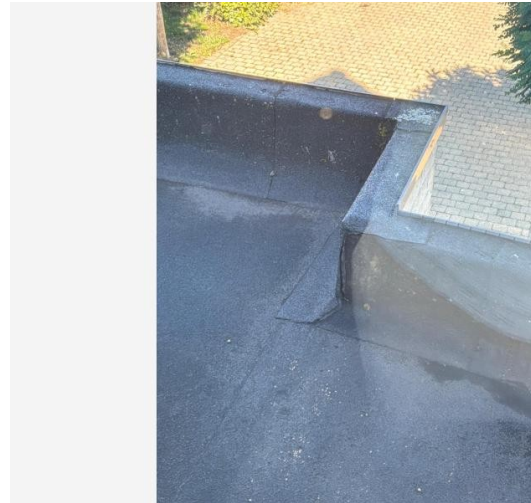
## Fiche 4: 9. roofing dak

Geen asbest

| # | Type | Referentie | Resultaat |
|---|---|---|---|
| 4.1 | Puntmonster | Mm1 | Geen asbest |

| Opmerking | GESchatte heoveelheid. Er kan enkel een uitspraak gedaan worden over de bovenste laag. Mogelijks bevinden er zich nog enkele lagen onder de toplaag. |
