# Asbestinventarisatetest

Dorpsstraat 27, 8660 De Panne

Attestnummer : 20260920-000127.000

Uitgegeven op : 20.09.2026

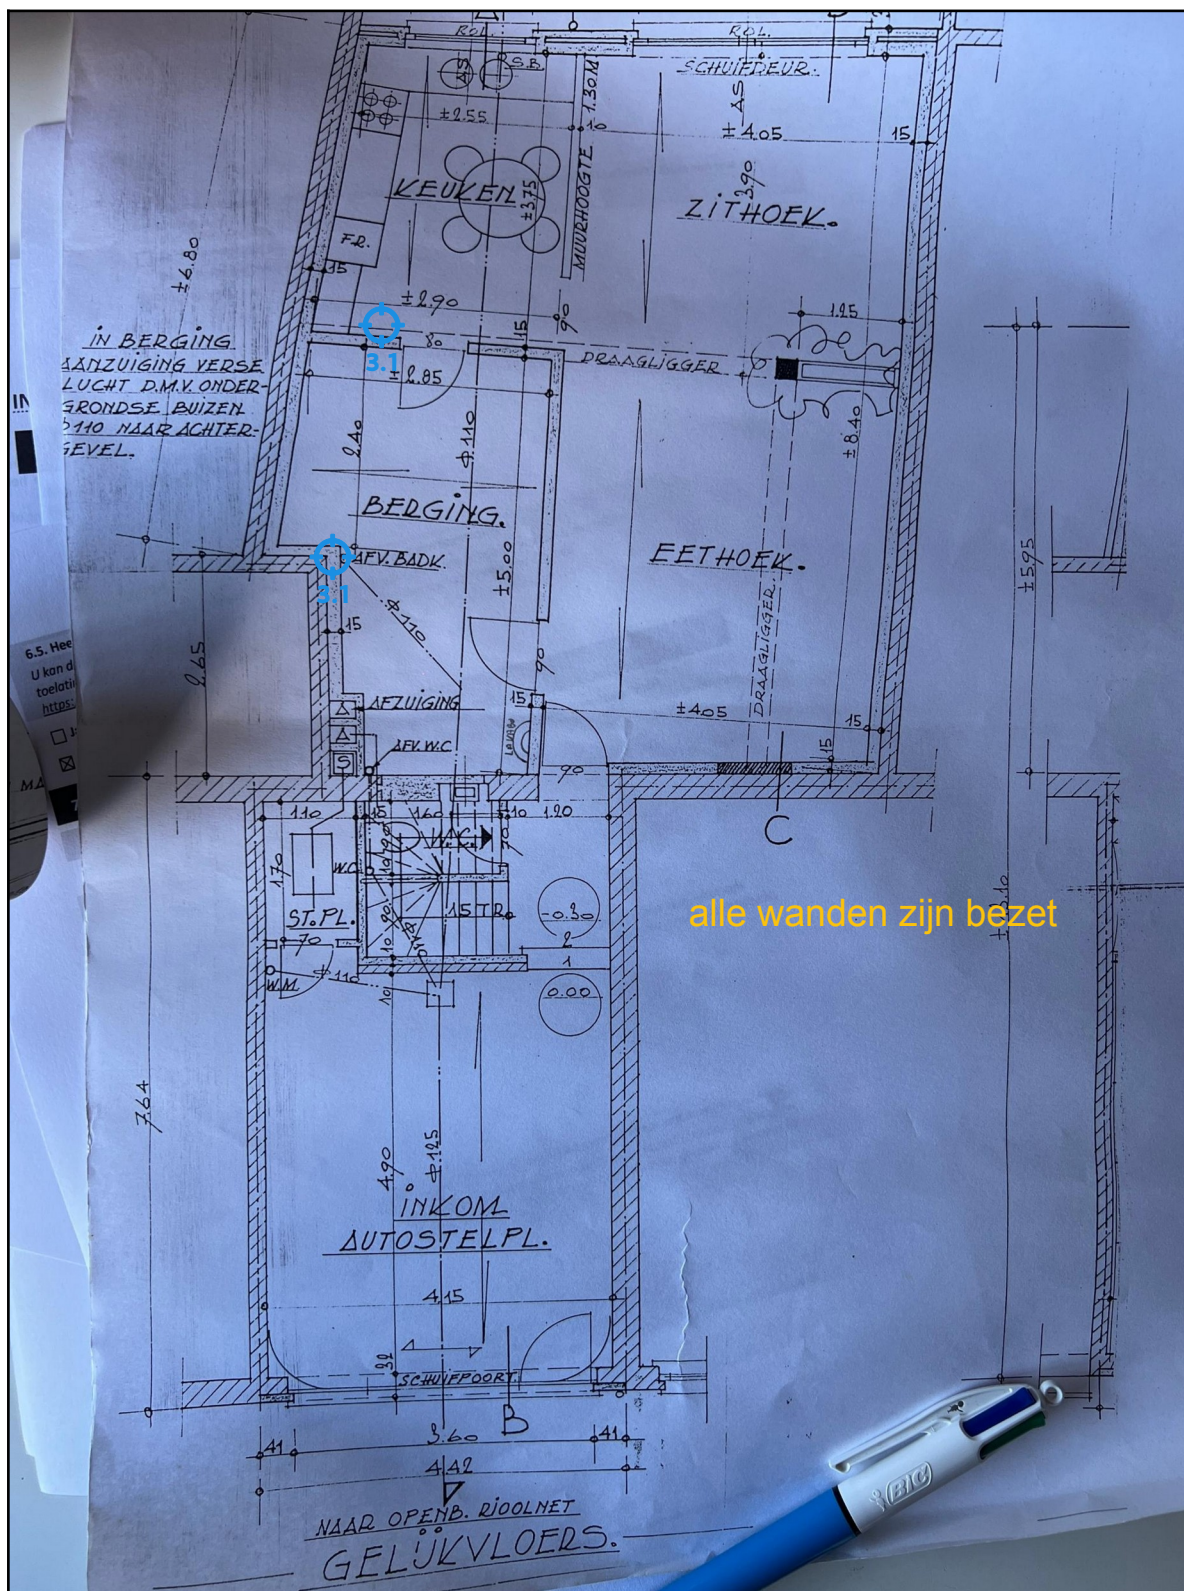
## Plan 1.2: Hoofdgebouw plan V0

| 3. Pleisterwerk binnenwanden | Geen asbest | - |
| 3.1 Code: 1 | Mengmonster | - |

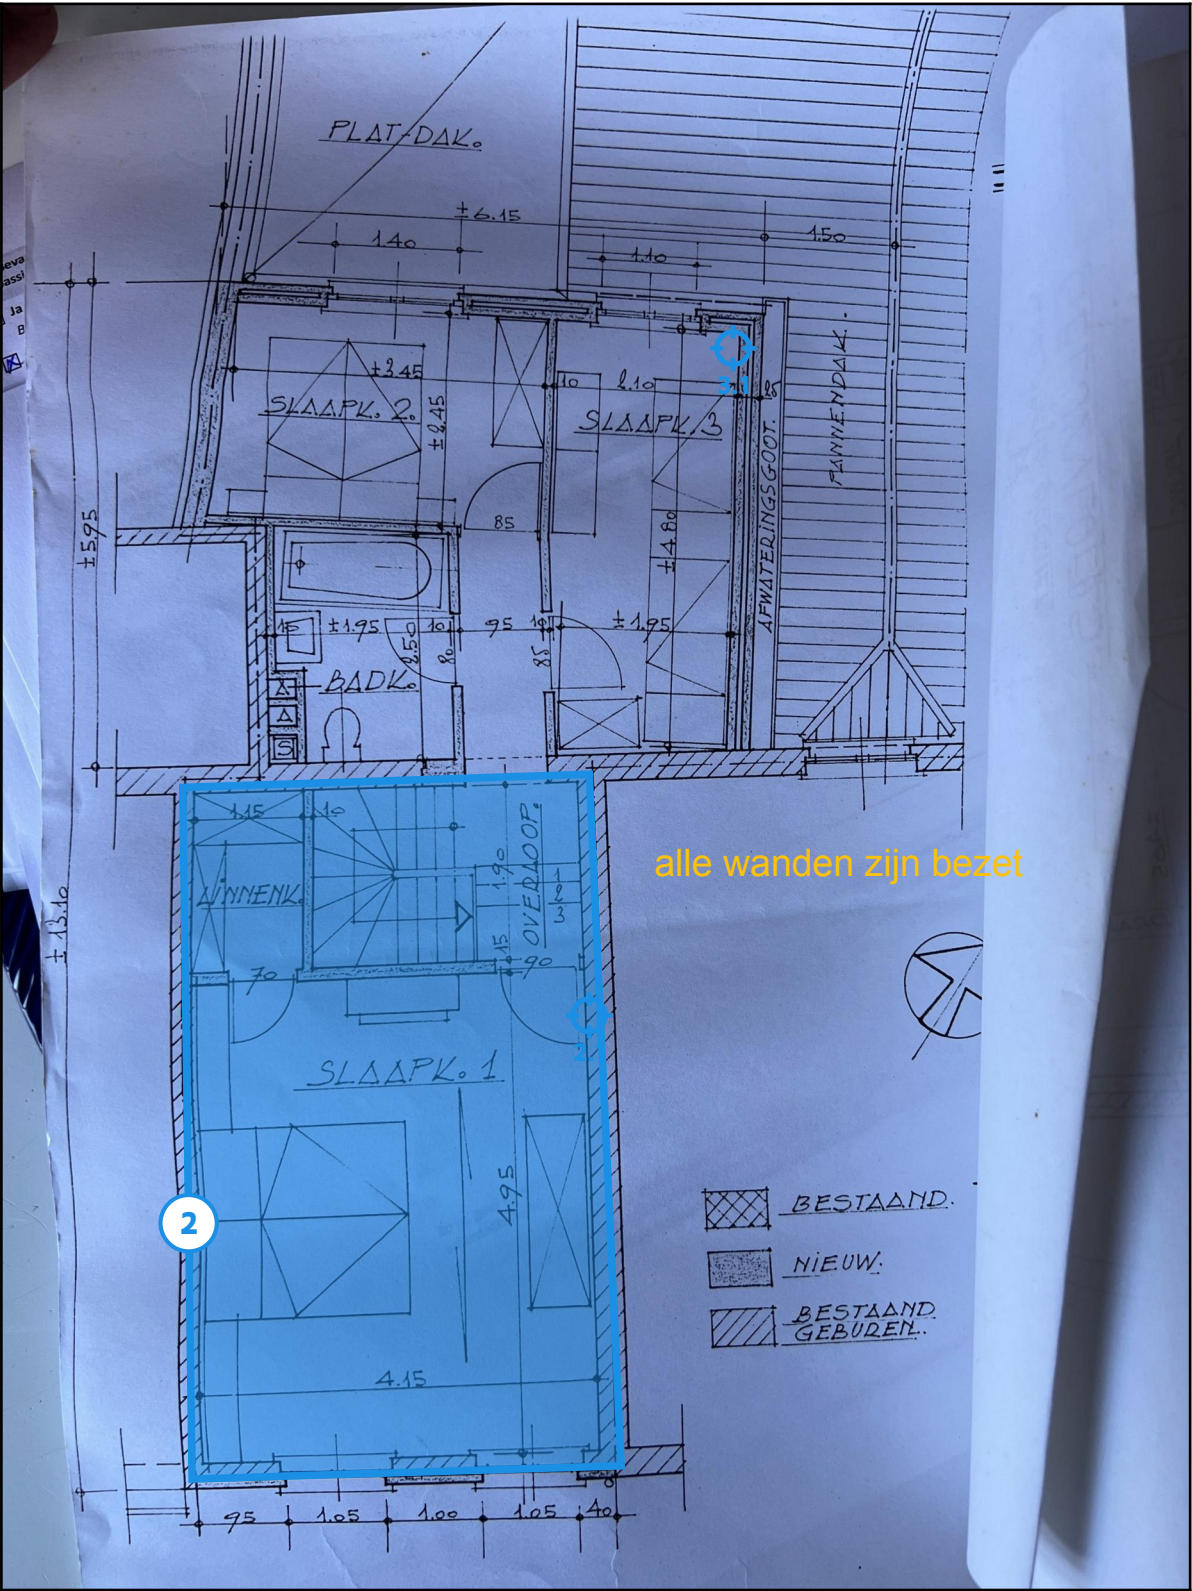
# Plan 1.3: Hoofdgebouw plan V1

| 2. onderdakplaten schuin dak | Geen asbest | - |
| 2.1 Code: 2 | Puntmonster | - |
| 3. Pleisterwerk binnenwanden | Geen asbest | - |
| 3.1 Code: 1 | Mengmonster | - |

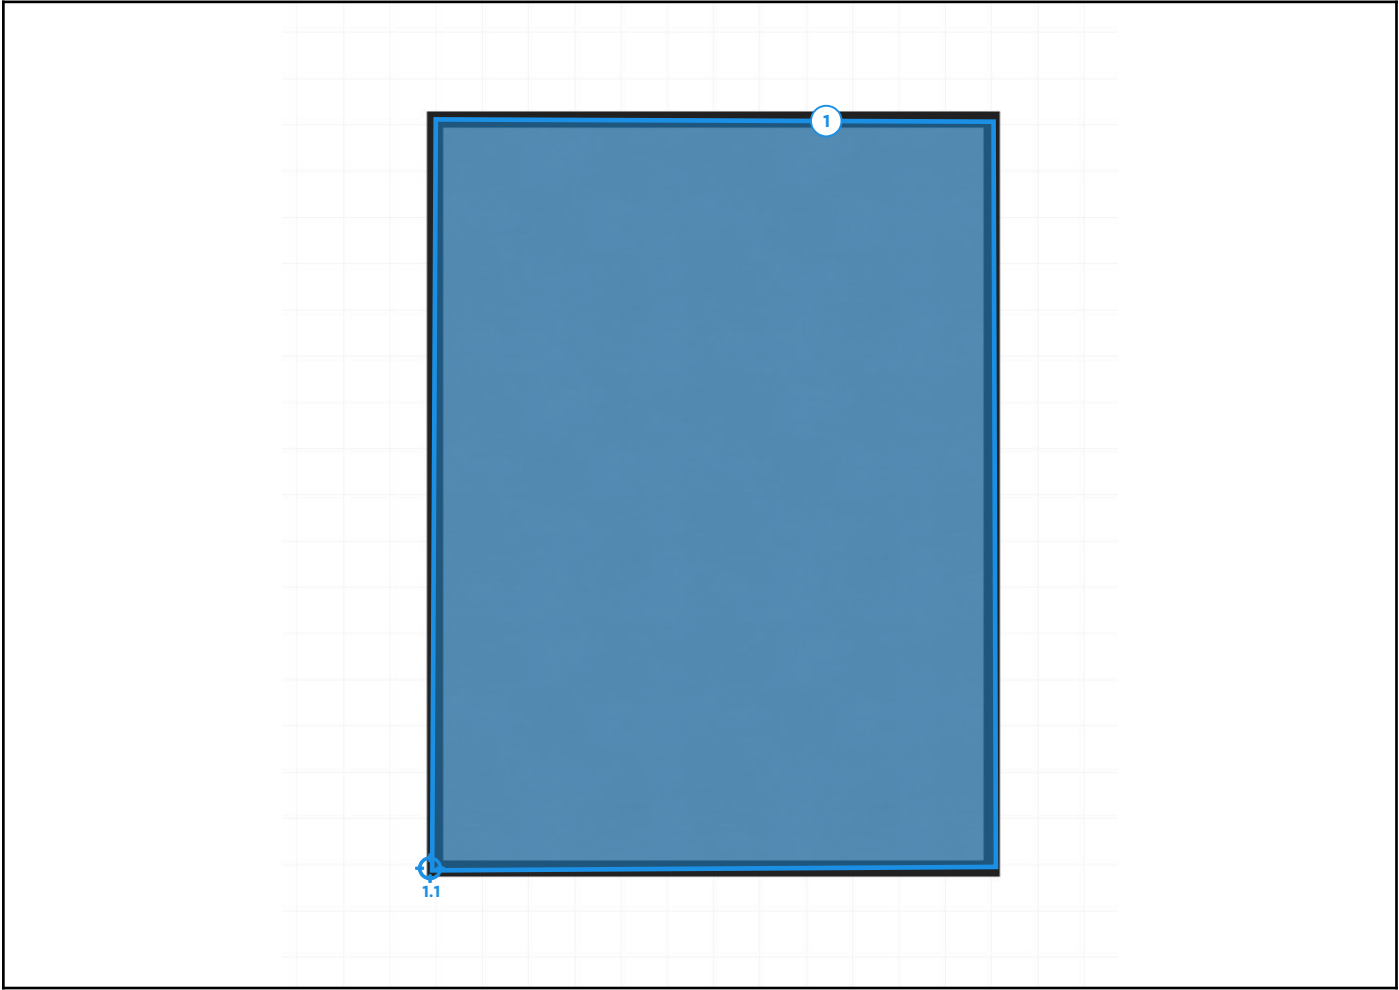
# Plan 2.1: Bijgebouw plan

| Beschrijving | Type | Actie |
|---|---|---|
| 1. bitumen golfplaat tuinhuis | Geen asbest | - |
| 1.1 Code: 4 | Puntmonster | - |

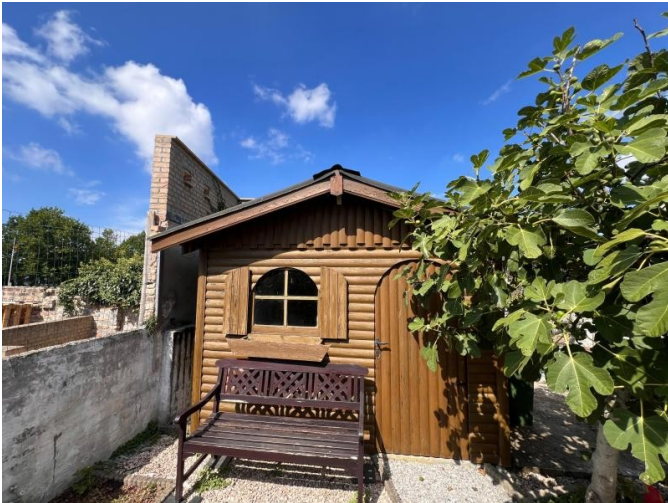
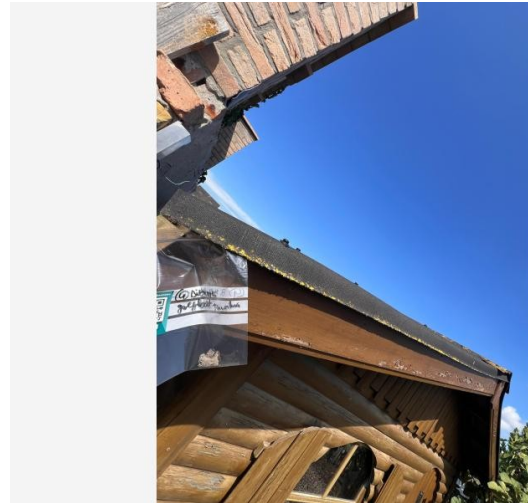
## Fiche 1: bitumen golfplaat tuinhuis

Geen asbest

| Beschrijving | bitumen golfplaat tuinhuis |
| Bindmiddel van materiaal | Bitumen (roofing, teer, asfalt) |
| Hoeveelheid (oppervlakte - aantal) | • 20,00 m <sup>2</sup> - 1 stuk |

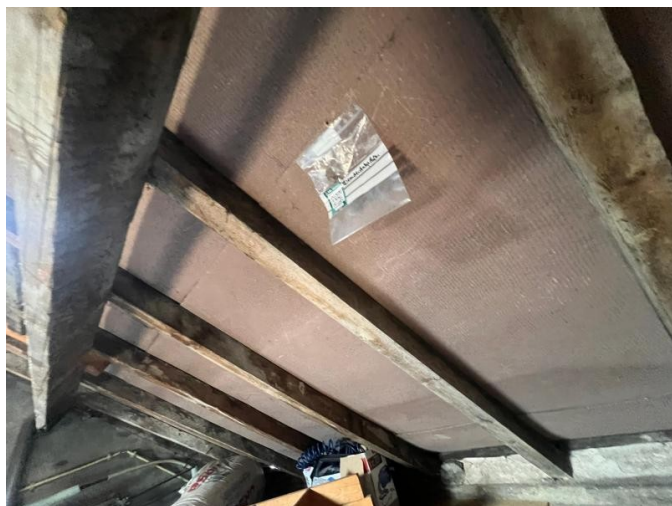
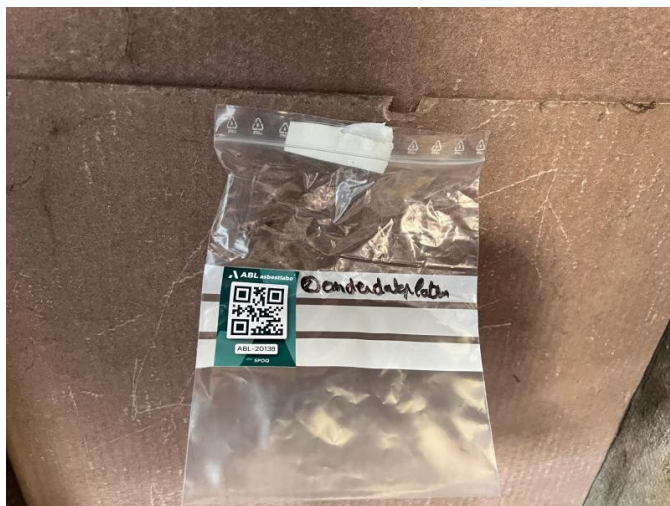
## Fiche 2: onderdakplaten schuin dak

Geen asbest

| Beschrijving | onderdakplaten schuin dak |
| Bindmiddel van materiaal | Cement |
| Hoeveelheid (oppervlakte - dikte - aantal) | • 60,00 m <sup>2</sup> - 1,00 cm - 1 stuk |
| Opmerking | <p>Tijdens de inspectie werd onder de dakpannen een onderdakdoek vastgesteld. Op de plaatsen waar onderdakplaten visueel waarneembaar waren in de zolder, werd een representatieve staalname uitgevoerd. Uit de laboratoriumanalyse blijkt dat het bemonsterde plaatmateriaal geen asbest bevat.</p> <p>Op basis van de visuele vaststellingen en de beschikbare analyseresultaten werden binnen de onderzochte en bereikbare delen van de dakopbouw geen asbesthoudende onderdakplaten vastgesteld.</p> <p>Deze beoordeling heeft betrekking op de tijdens de inspectie zichtbare, bereikbare en bemonsterde materialen. Niet-zichtbare of afgeschermdede delen van de dakopbouw konden binnen het kader van deze niet-destructieve IP2-inspectie niet volledig worden beoordeeld.</p> |

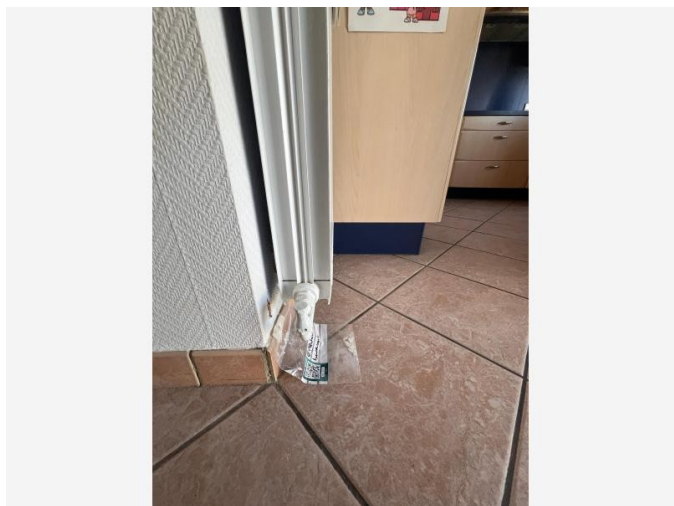
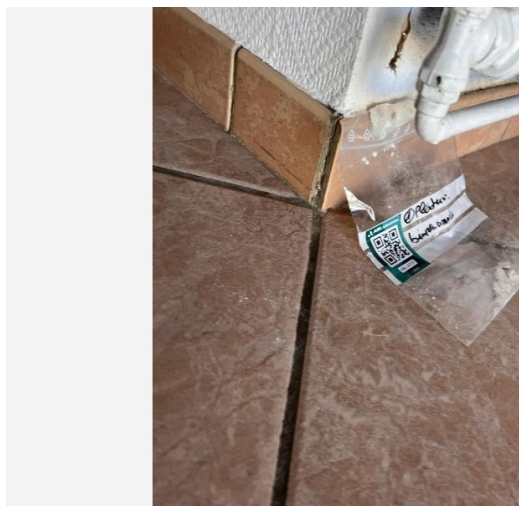
## Fiche 3: Pleisterwerk binnenwanden

Geen asbest

| Beschrijving | Pleisterwerk binnenwanden |
| Bindmiddel van materiaal | Gips - kalk |
| Gebondenheid op basis van bindmiddel | Niet-hechtgebonden |
| Hoeveelheid (oppervlakte - dikte - aantal) | • 150,00 m <sup>2</sup> - 2,00 cm - 1 stuk |
