# Asbestinventarisatattest

Lenniksebaan 73, 1701 Dilbeek

Attestnummer : 20260917-000426.000

Uitgegeven op : 17.09.2026

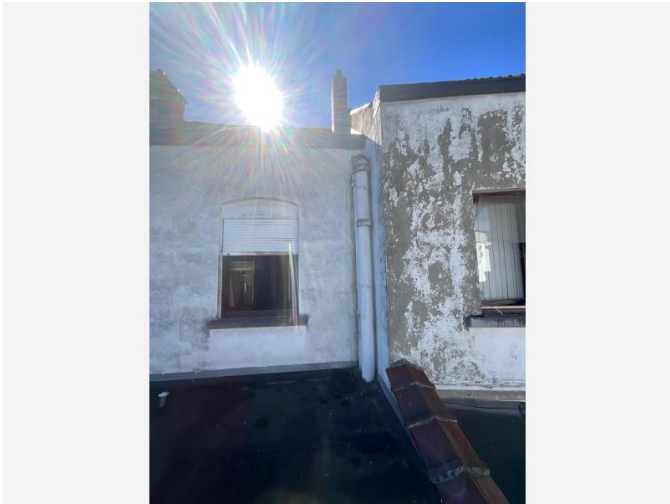
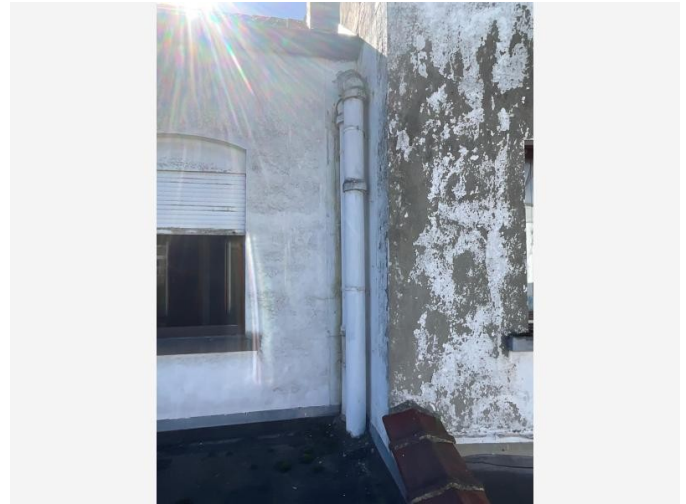
| Eindbeoordeling materiaalrisico | Verhoogd materiaalrisico en/of verhoogde kans op vezelvrijgave |

| Asbestsoort (vezeltype) | Crocidoliet aanwezig |
| Toestand van het materiaal | Matig beschadigd, matig verweerd |

| Beschrijving | Rookgaskanaal asbestcement |
| Asbestmateriaal | Rookgaskanaal |

Verwijderen

- Zorg voor een veilig beheer. Vermijd het beschadigen van het asbestmateriaal. Controleer de toestand jaarlijks op wijzigingen.
- Hemelwater dat afspoelt van asbestcement daken of gevels kan asbestdeeltjes bevatten. Gebruik het enkel voor gesloten circuits (bv. spoelen toiletten). Reinig na het vervangen van het dak of de gevel de dakgoten en regenwaterput of -ton om asbesthoudend sediment of slib te verwijderen
- Voer bijkomende staalname(s) uit.

- Eenvoudige handelingen: mag via doe-het-zelf of door werknemer(s) met opleidingsattest eenvoudige handelingen  
Het rookgaskanaal kan rondom worden losgemaakt en in zijn geheel worden verwijderd.  
Bij werken nakijken hoe ver het rookgaskanaal eventueel doorloopt in de schouw.  
Regelgeving wie mag wat verwijderen: <https://ovam.vlaanderen.be/wie-mag-wat-verwijderen>  
Voorzorgen & beschermingsmiddelen: <https://ovam.vlaanderen.be/voorzorgsmaatregelen-bij->

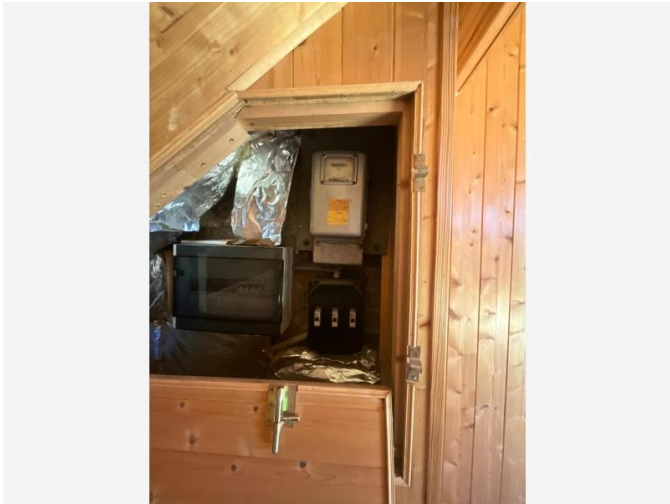
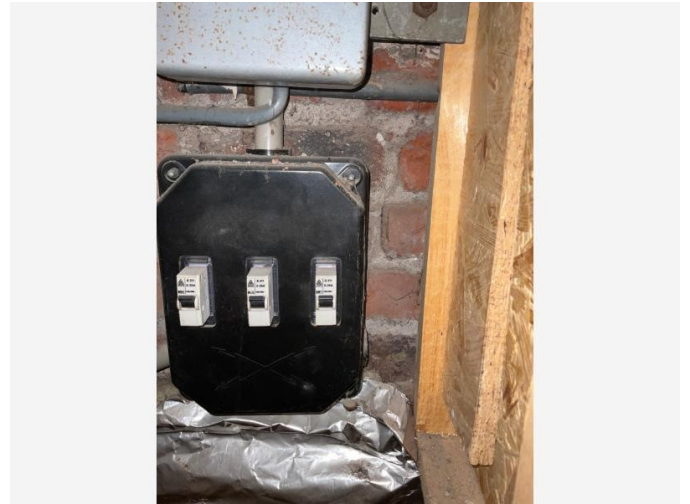
| Eindbeoordeling materiaalisico | Laag materiaalisico en/of verlaagde kans op vezelvrijgave |

| Toestand van het materiaal | Onbeschadigd, niet verweerd |

| Beschrijving | Bakeliet toepassingen |
| Asbestmateriaal | Plaat, paneel, tablet - Type Bakeliet |

Zorgvuldig beheren

- Zorg voor een veilig beheer. Vermijd het beschadigen van het asbestmateriaal. Controleer de toestand jaarlijks op wijzigingen.
- Voer bijkomende staalname(s) uit.

- Eenvoudige handelingen: mag via doe-het-zelf of door werknemer(s) met opleidingsattest eenvoudige handelingen  
De toepassingen kunnen worden losgeschroefd en in zijn geheel worden verwijderd.

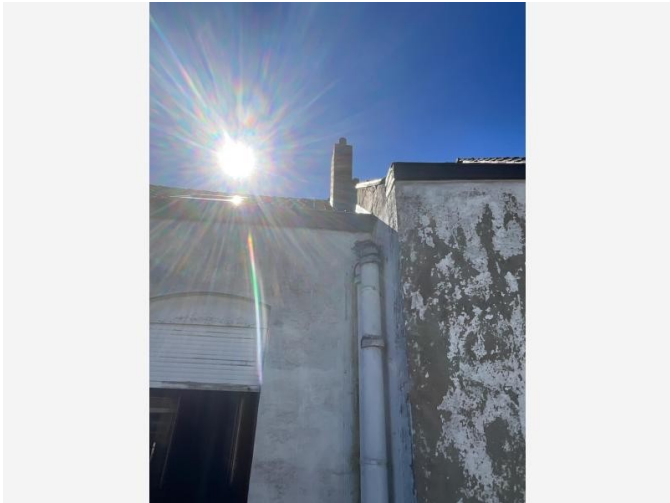
*Situeringsfoto*

**Reden:** Het te onderzoeken materiaal situeert zich hoger dan 3,50 m te rekenen vanaf een veilige ondergrond

**Uitleg van de asbestdeskundige:** De schouwopening bevindt zich op meer dan 3,5m hoogte & is hierdoor niet inspecteerbaar.

Bij werken, of wanneer met een hoogtewerker de schouw inspecteerbaar is, nakijken of hier asbesthoudende materialen aanwezig zijn.

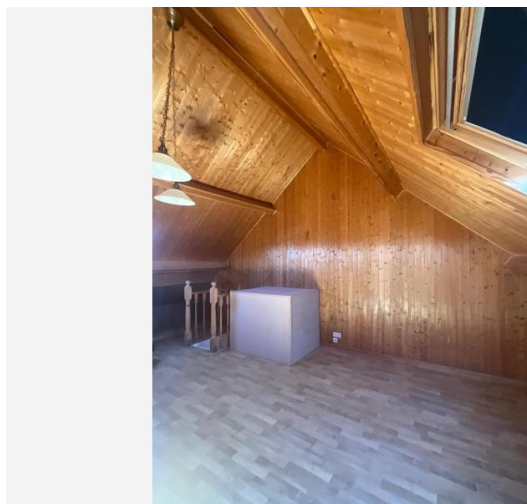
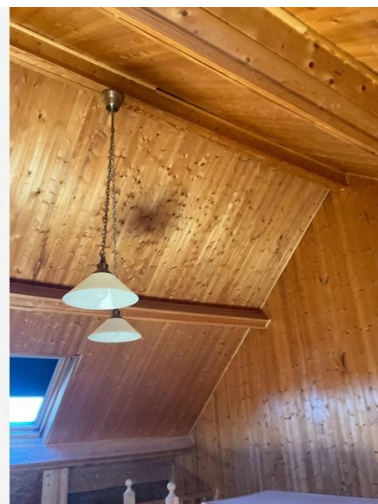
De gemarkeerde plafonds zijn afgewerkt met gipskarton/hout/kunststof of andere niet-asbestverdachte materialen.

Mogelijks bevindt zich hierachter nog pleisterwerk.

Mocht deze bij werken toegankelijk worden kan bijkomende monsternamen uitgevoerd worden.

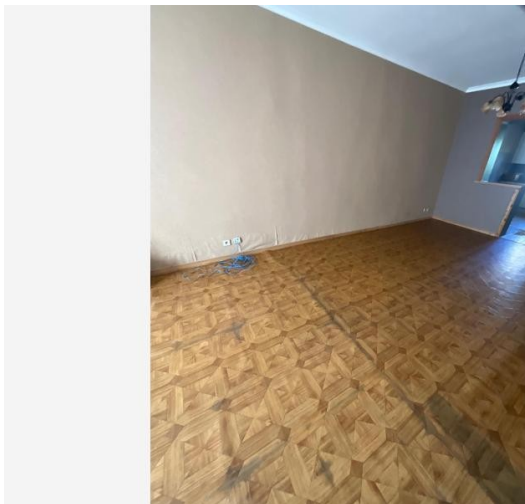
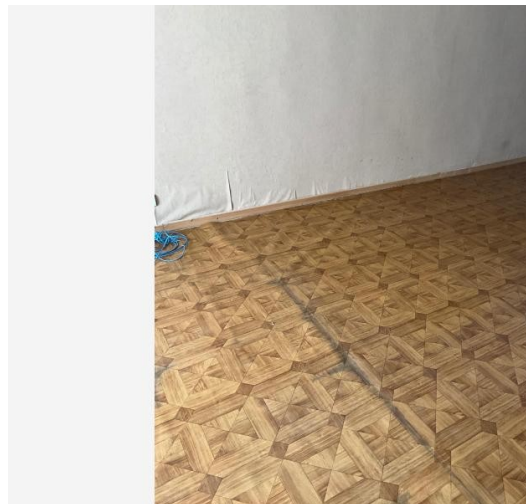
Flexibele vloerzeilen, vloerzeilen zwart in de kern of vloerzeilen met jute aan de onderkant zijn niet asbestverdacht.

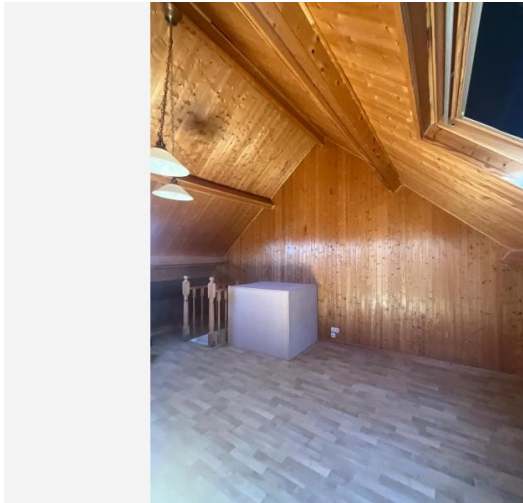
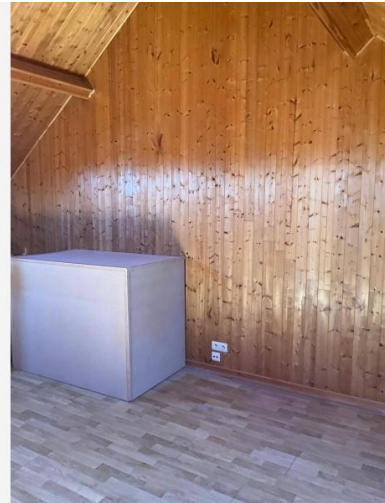
De gemarkeerde wanden bestaan uit hout/gipskarton/kunststof & zijn bijgevolg niet verdacht.

Mogelijks bevindt zich hierachter nog pleisterwerk.

Mocht deze bij werken toegankelijk worden kan bijkomende monsternamen uitgevoerd worden.

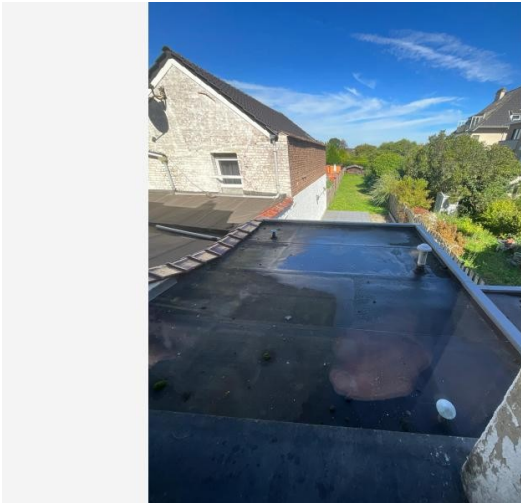
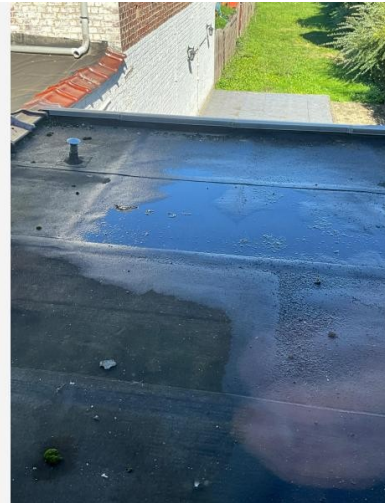
## Fiche 9: Roofing plat dak

Geen asbest

| # | Type | Referentie | Resultaat |
|---|---|---|---|
| 9.1 | Puntmonster | MM03 | Geen asbest |

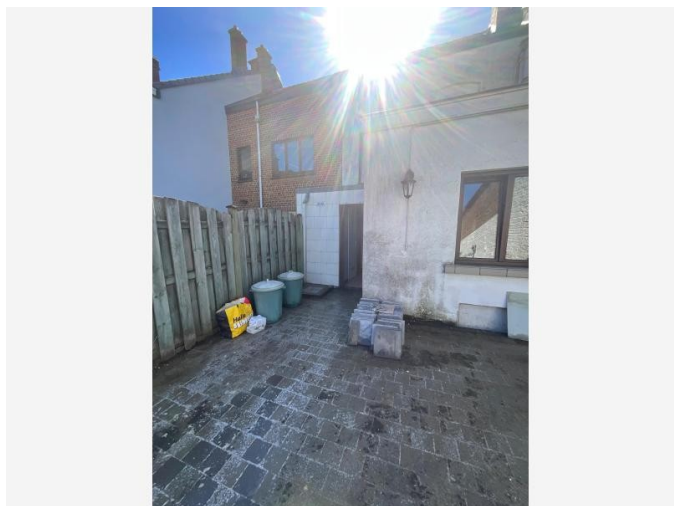
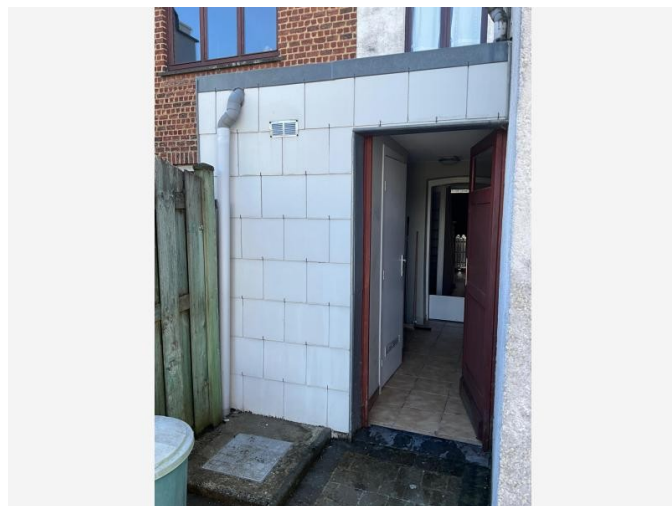
Geen asbest

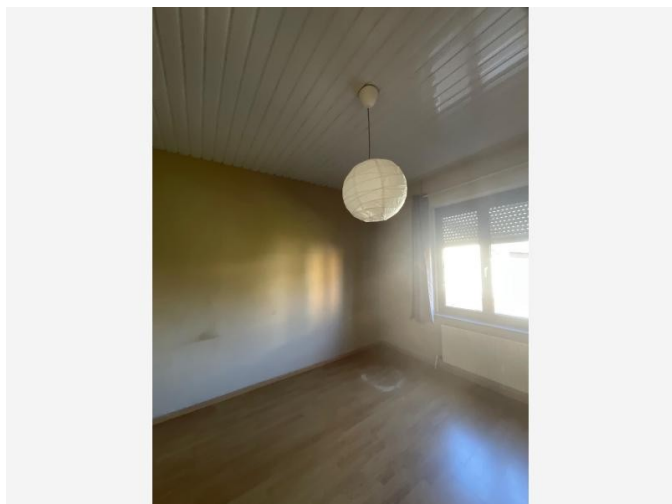
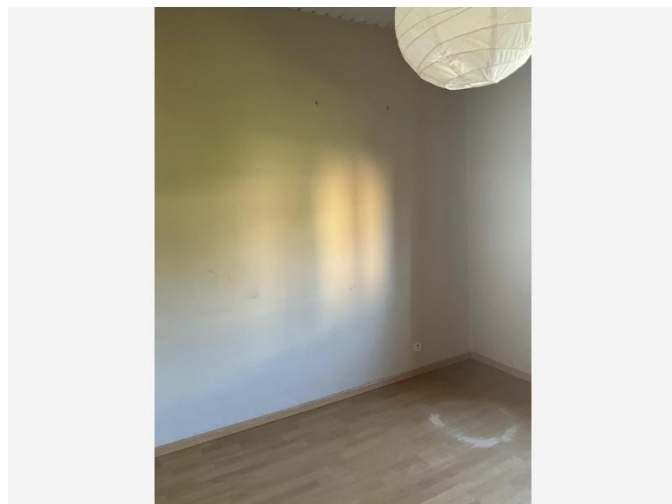
## Fiche 12: Pleisterwerk wanden

Geen asbest

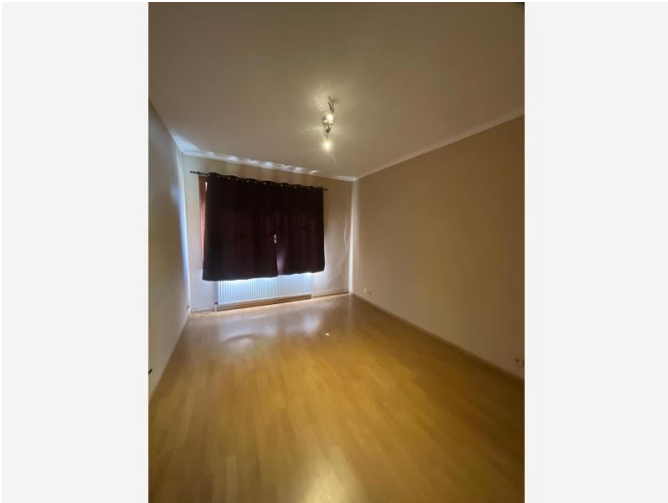
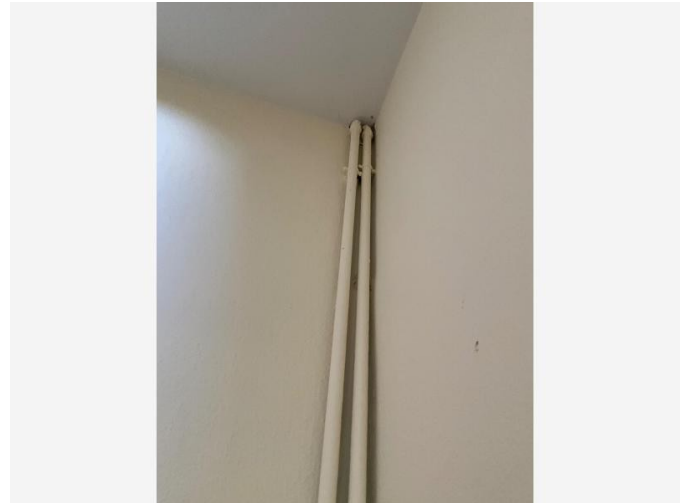
## Fiche 13: Pleisterwerk plafond

Geen asbest

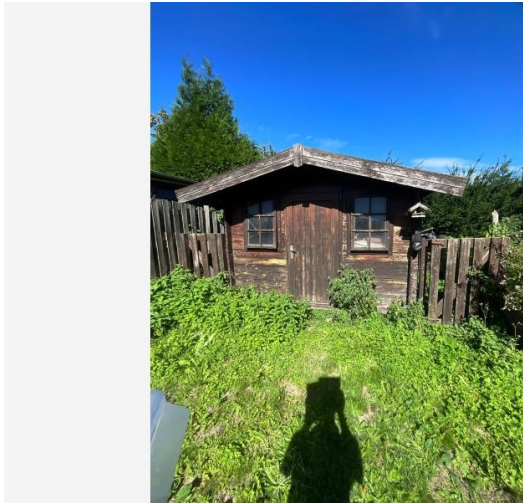
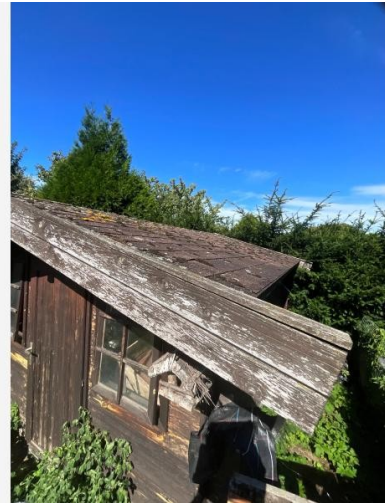
## Fiche 14: shingles

Geen asbest

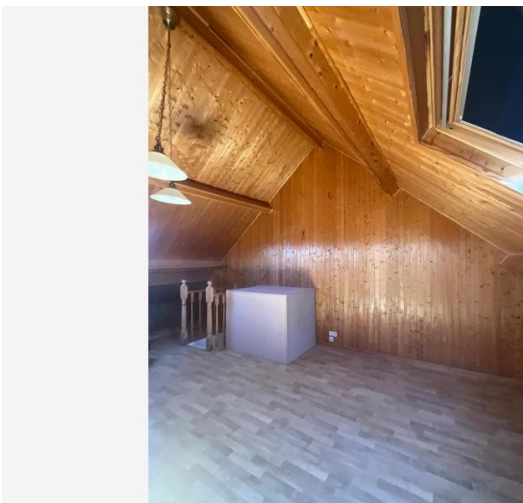
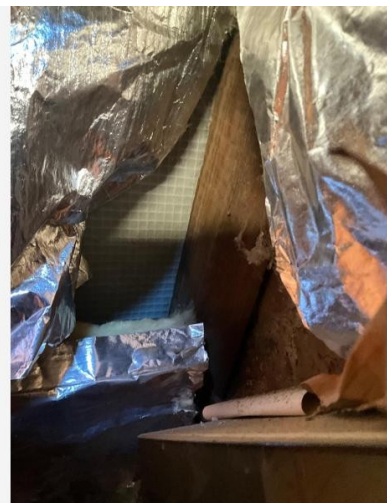
## Fiche 18: Kunststof onderdak

| Beschrijving | Notitie | Terug te vinden op plannen |
|---|---|---|
| Fiche 18: Kunststof onderdak | Het onderdak bestaat uit kunststof & is niet asbestverdacht. | Plan 1.1: Zolder |
