# Asbestinventarisatattest

Tiensesteenweg 169, 3010 Leuven

Attestnummer : 20260418-000077.000

Uitgegeven op : 18.04.2026

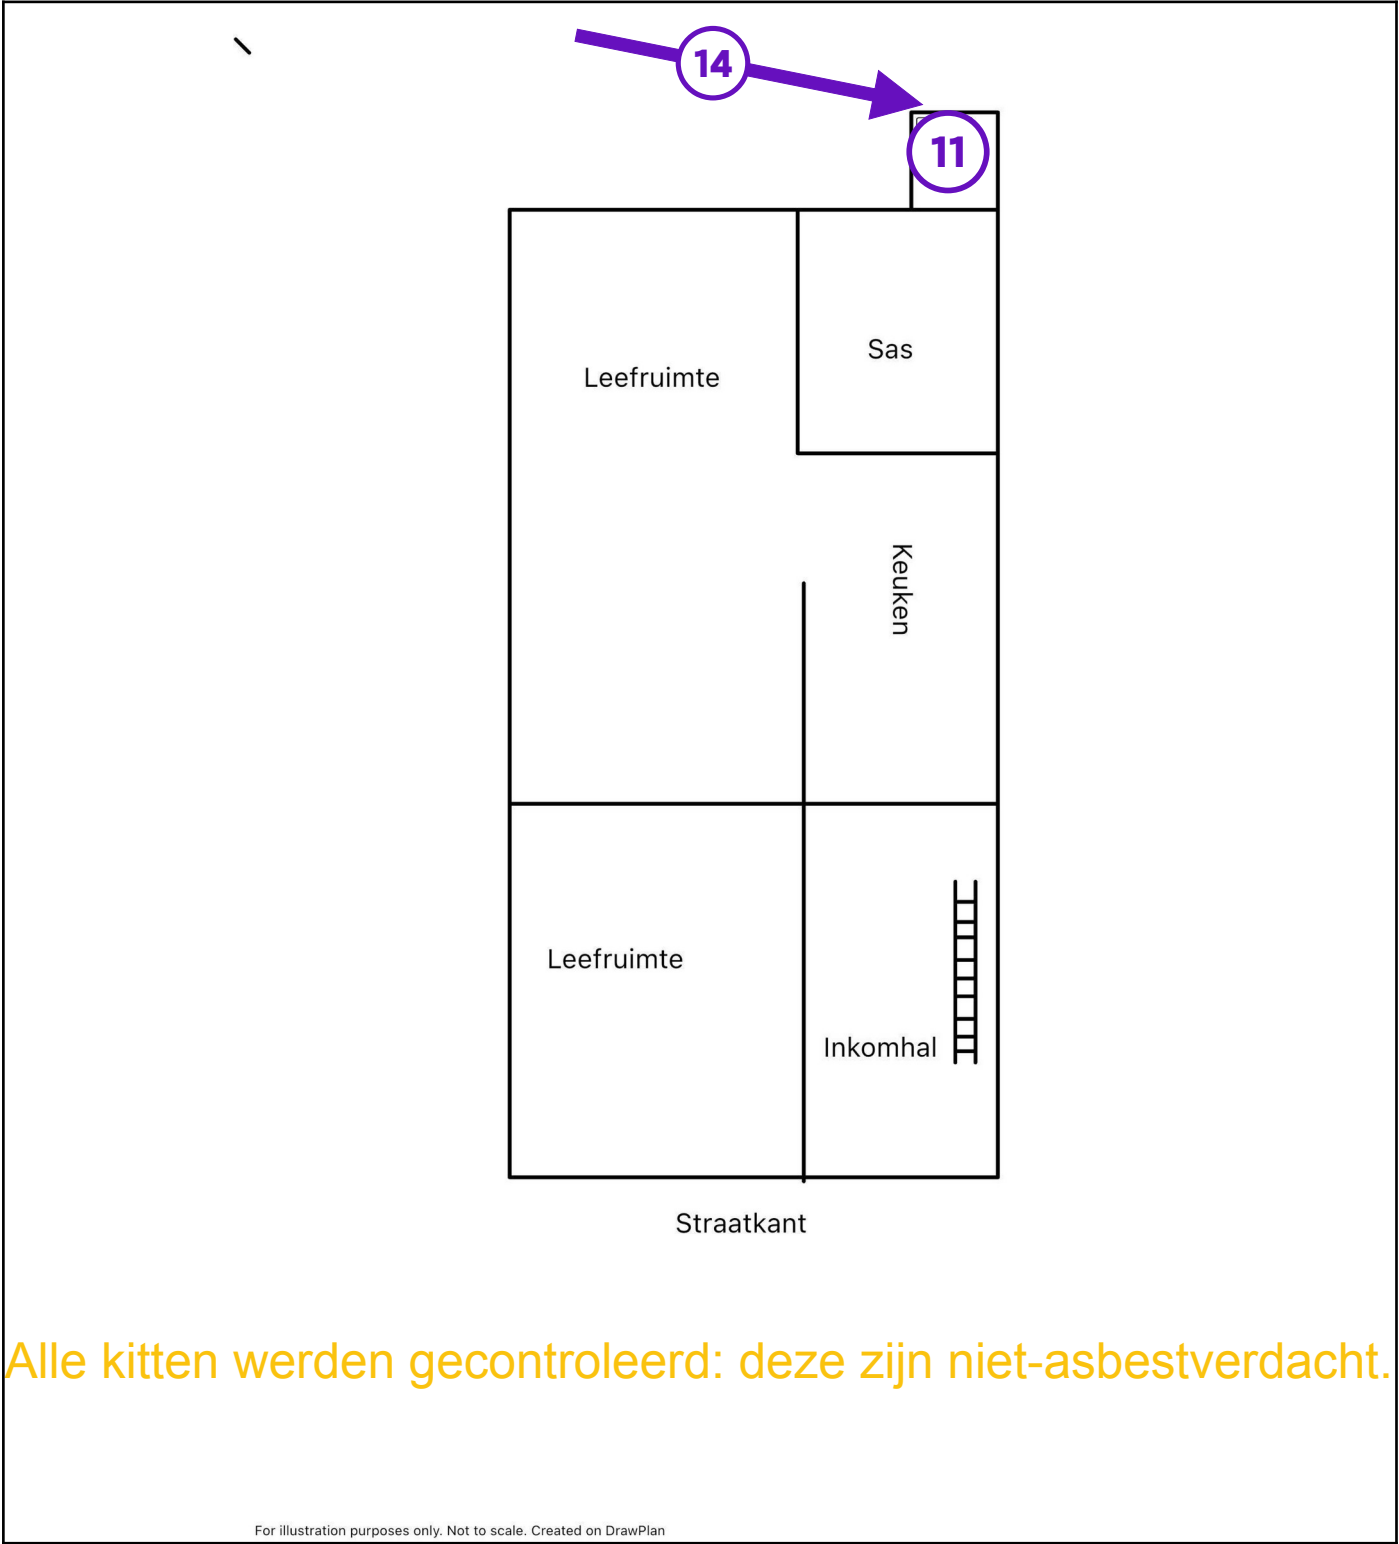
# Plan 1.4: Woning plan - V+0 - varia

Alle kitten werden gecontroleerd: deze zijn niet-asbestverdacht.

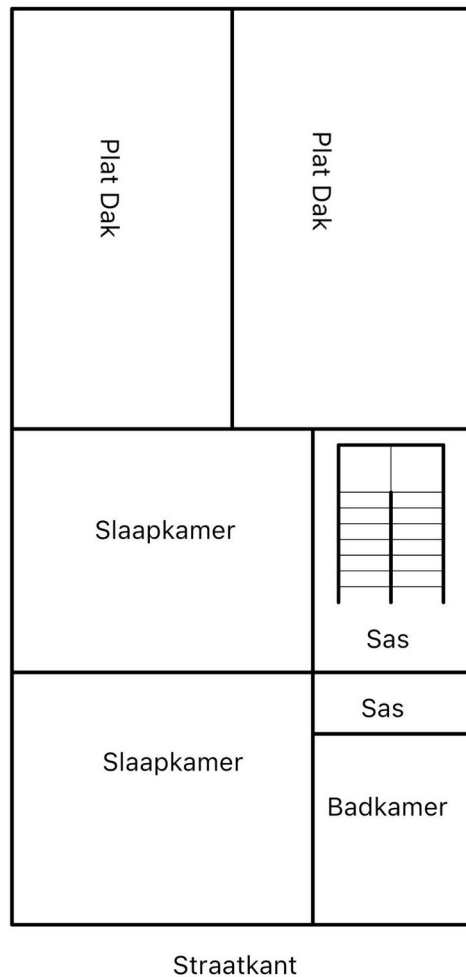
## Plan 1.9: Woning plan - V+2 - plafond

Alle plafonds werden geïnspecteerd: op deze verdieping -> gyproc.

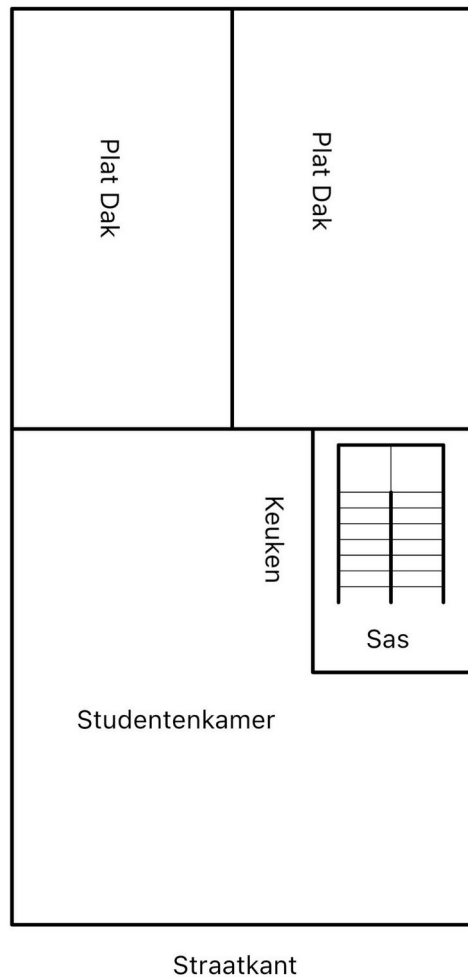
## Plan 1.12: Woning plan - V+3 - plafond

Alle plafonds werden geïnspecteerd: op deze verdieping -> gyproc.

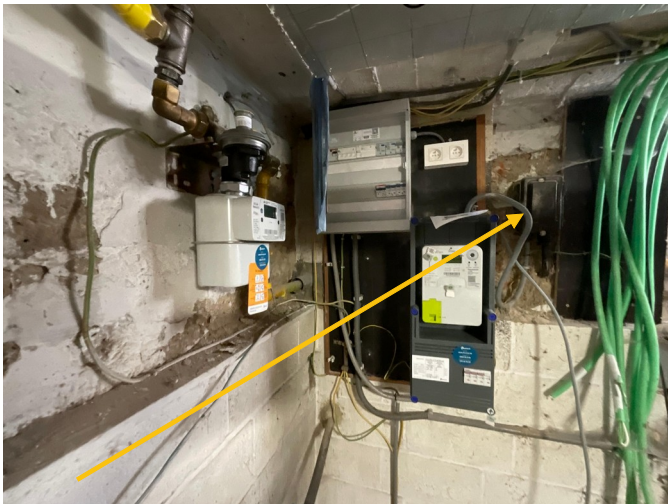
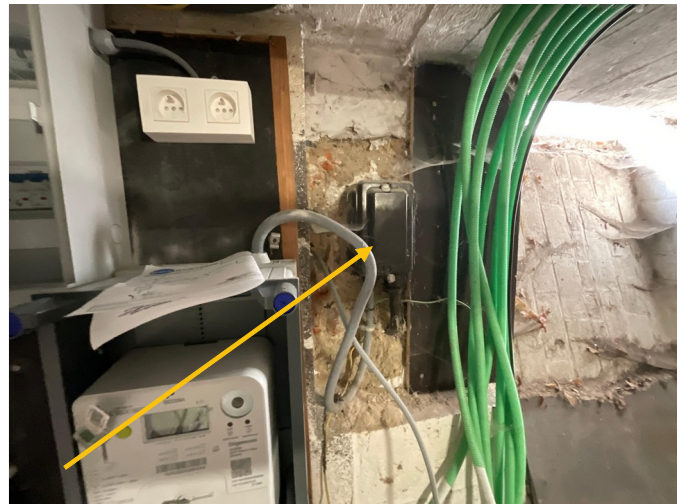
Het asbestmateriaal valt onder de mijlpaal van 2040.

| Eindbeoordeling materiaalarisico | Laag materiaalarisico en/of verlaagde kans op vezelvrijgave |

| Gebondenheid | Categorie 1: hechtgebonden in oorsprong |
| Asbestsoort (vezeltype) | Crocidoliet aanwezig |
| Asbestconcentratie | Laag (< 50%) |
| Afschermingsgraad van het gehele materiaal | Geheel of deels vrij aan de binnenlucht, maar geen contact met binnenluchtstromen |
| Toestand van het materiaal | Onbeschadigd, niet verweerd |

| Opmerking | <p>Bakeliet toepassingen zijn in sommige gevallen asbesthoudend. Er werd geen staalname uitgevoerd van deze toepassing. Bij renovatie, of vernieuwing electriciteit advies: verwijderen van de mogelijk asbesthoudende toepassing. Algemeen advies: Zorg dat de toepassing in een goede staat blijft verkeren.</p> |

- Zorg voor een veilig beheer. Vermijd het beschadigen van het asbestmateriaal. Controleer de toestand jaarlijks op wijzigingen.
- Voer bijkomende staalname(s) uit.

- Eenvoudige handelingen: mag via doe-het-zelf of door werknemer(s) met opleidingsattest eenvoudige handelingen  
Deze toepassing betreft een hechtgebonden asbesttoepassing en kan door een aannemer die over een opleidingsattest eenvoudige handelingen beschikt of door een particulier (doe-het-zelf), verwijderd worden indien:
  - 1) er geen verhoogd risico op vrijgave van asbestvezels ontstaat;
  - 2) de toepassing voorafgaand wordt gefixeerd/bevochtigd;
  - 3) de individuele elementen zonder machinale werktuigen en zonder breken of gooien een voor een losgemaakt worden;

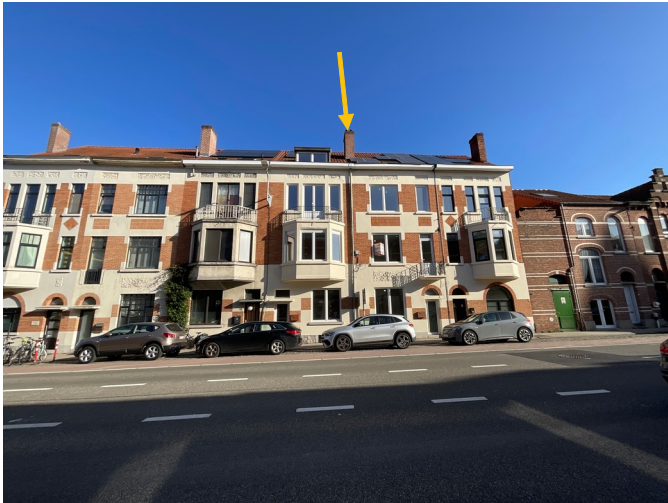
**Reden:** Het te onderzoeken materiaal situeert zich hoger dan 3,50 m te rekenen vanaf een veilige ondergrond

**Uitleg van de asbestdeskundige:** Er konden, tijdens de rondgang door de TCR (=toegankelijke constructie met risicobouwjaar), geen vaststellingen gedaan worden in de schouw:

1) Er kunnen geen vaststelling gedaan worden in de schouw, daar het materiaal zich hoger dan 3,50 m te rekenen vanaf een veilige ondergrond situeert.

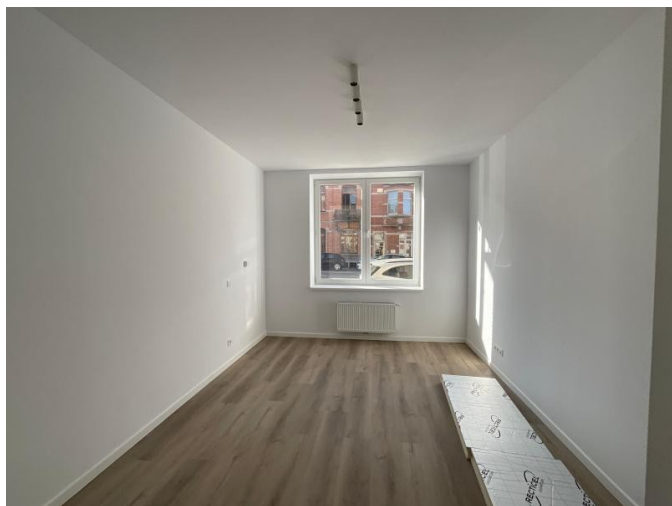
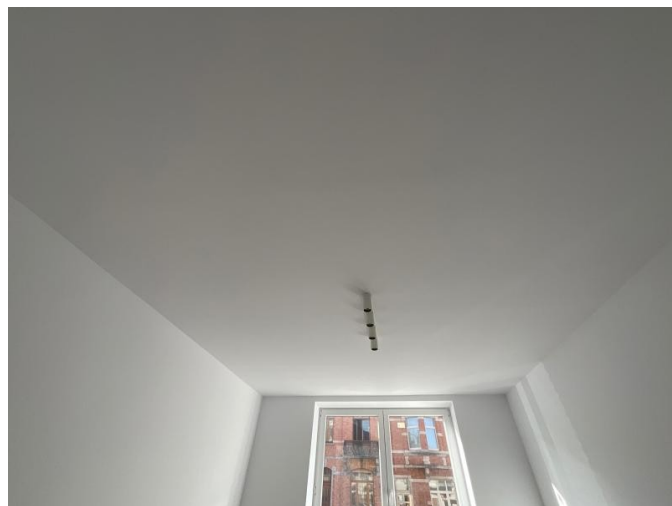
De plafonds werden afgewerkt met gyprocwanden. Er werd in deze unit geen nader onderzoek gedaan naar mogelijks achterliggende asbestverdachte materialen (bv. pleisterwerk) daar deze buiten de scope van huidig, niet-destructief, asbestattest valt.

| Basis voor advies | De asbestdeskundige beoordeelt het materiaal als niet-asbestverdacht. |

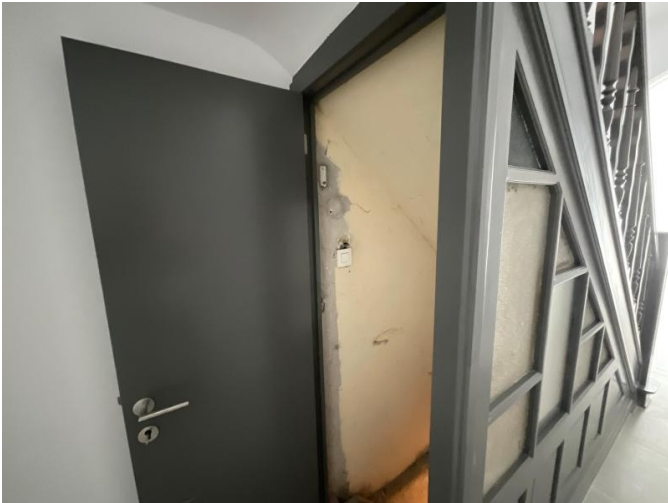
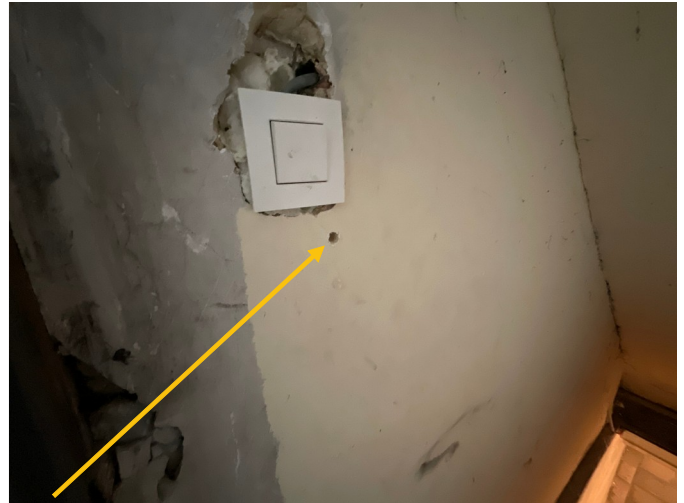
## Fiche 4: Pleisterwerk wand

Geen asbest

| # | Type | Referentie | Resultaat |
|---|---|---|---|
| 4.1 | Mengmonster | MM01 | Geen asbest |

| Opmerking | <p>Waar mogelijk, wordt staalname uitgevoerd conform het inspectieprotocol: in een droge ruimte zoals een slaapkamer, in een natte ruimte zoals een keuken of badkamer, in een traphal en in een stookruimte.</p> <p>Er werd een staal genomen in: de badkamer, de kelder en de traphal. Er is geen pleisterwerk in de stookruimte aanwezig.</p> |

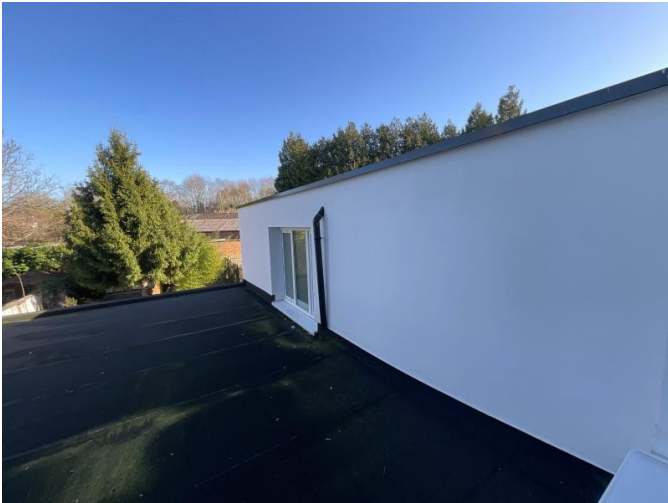
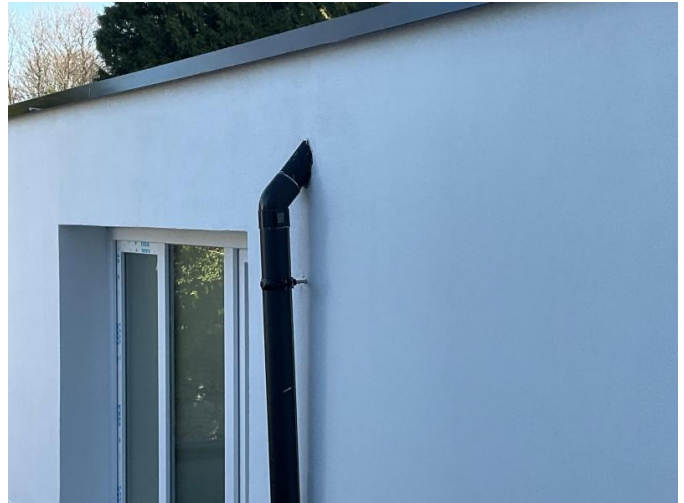
## Fiche 5: Crepi gevel - Extrapolatie

Geen asbest

| Identificatiemethode | De asbestdeskundige gebruikt een bestaande laboanalyse als bewijsdocument met bevestiging door vaststelling en expertise. |

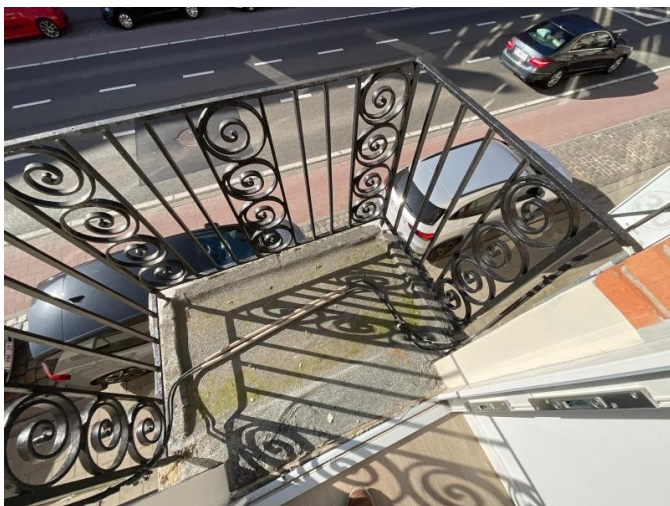
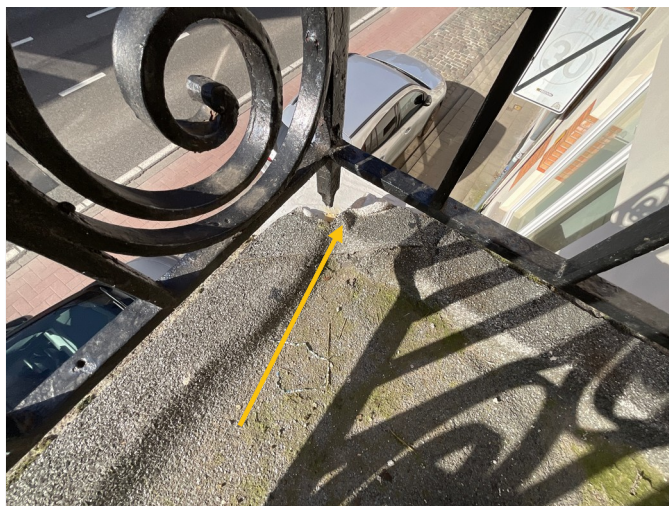
## Fiche 6: Roofing - terras

Geen asbest

| # | Type | Referentie | Resultaat |
|---|---|---|---|
| 6.1 | Puntmonster | MM02 | Geen asbest |

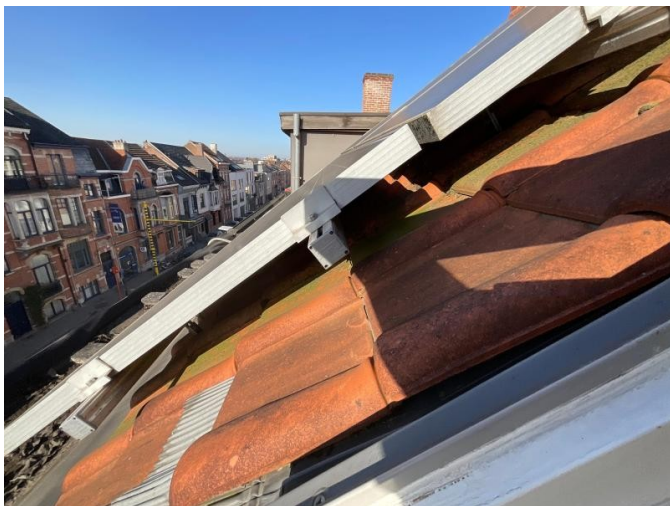
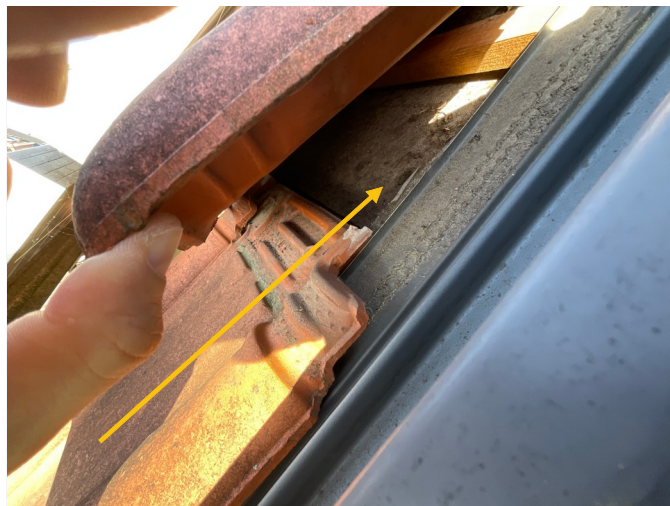
## Fiche 7: Geen asbestverdacht onderdak

| Beschrijving | Notitie | Terug te vinden op plannen |
|---|---|---|
| Fiche 7: Geen asbestverdacht onderdak | Er werd een controle uitgevoerd onder de dakpannen. Op deze locatie werd er geen asbest-verdacht onderdak aangetroffen. | Plan 1.16: Woning plan - dak II |

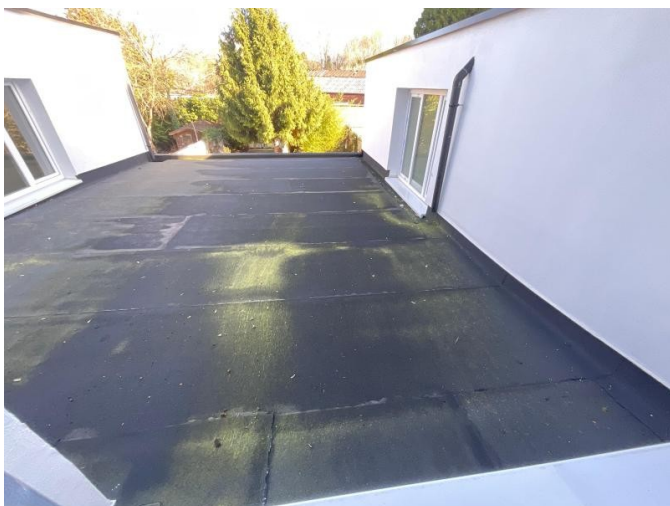
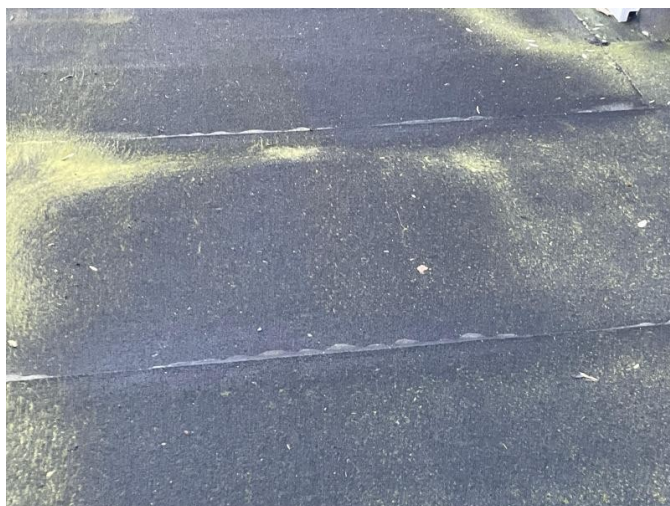
## Fiche 8: Roofing plat dak - niet-asbestverdacht

| Beschrijving | Notitie | Terug te vinden op plannen |
|---|---|---|
| Fiche 8: Roofing plat dak - niet-asbestverdacht | De verschillende dakvlakken vernieuwd na 2001 (bewezen aan de hand van satellietbeelden).<br><br>Er kan worden vastgesteld dat deze materialen niet-asbestverdacht zijn.<br><br>Advies: het betreft de toplaag die vernieuwd werd met niet-asbestverdachte roofing. Bij afbraak steeds op de hoede zijn voor eventuele asbestverdachte materialen onder de toplaag. | Plan 1.16: Woning plan - dak II |

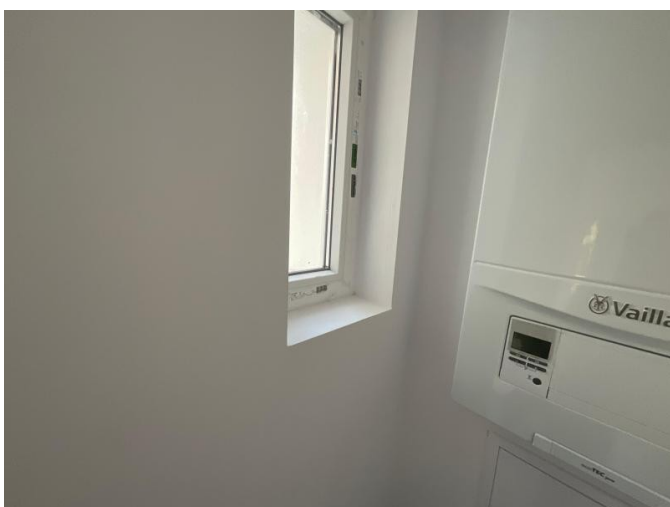
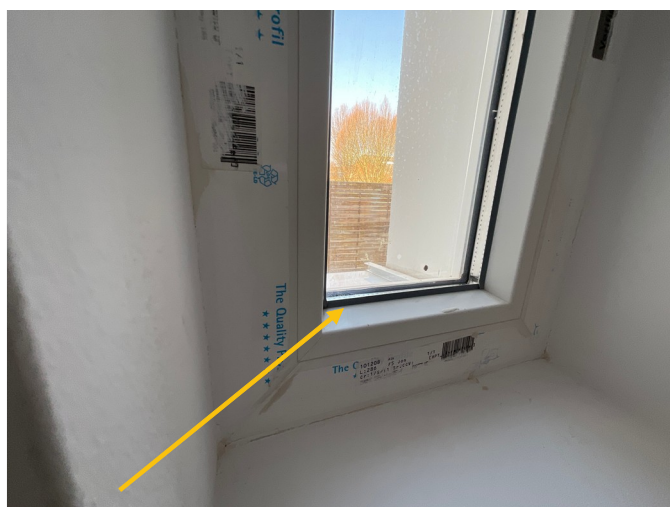
## Fiche 9: Kit ramen (niet asbestverdacht)

| Beschrijving | Notitie | Terug te vinden op plannen |
|---|---|---|
| Fiche 9: Kit ramen (niet asbestverdacht) | Tijdens de rondgang doorheen de TCR (= toegankelijke constructie met risicobouwjaar) werd vastgesteld dat er geen asbestverdachte kit aanwezig is.<br><br>het betreft hier een zachte, siliconen, kit. | Plan 1.4: Woning plan - V+0 - varia<br>Plan 1.7: Woning plan - V+1 - varia<br>Plan 1.10: Woning plan - V+2 - varia<br>Plan 1.13: Woning plan - V+3 - varia |

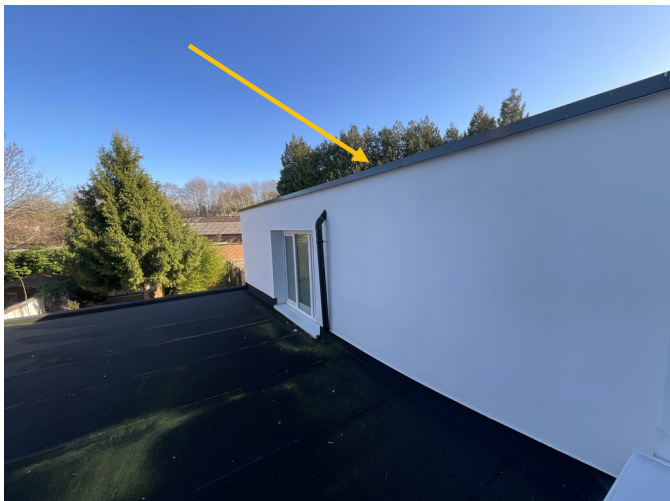
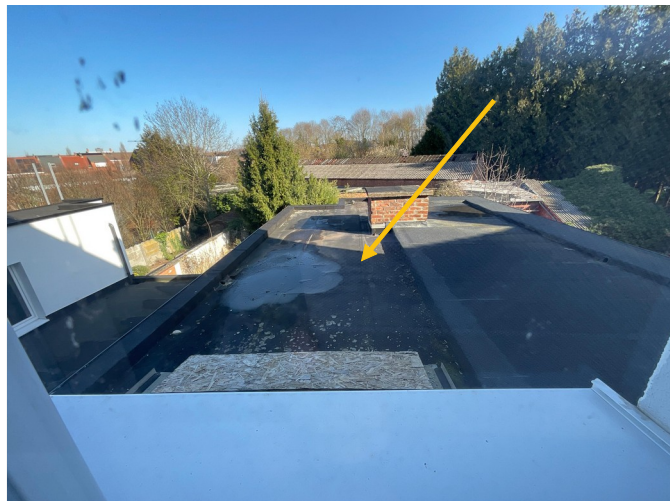
## Fiche 10: EPDM plat dak

| Beschrijving | Notitie | Terug te vinden op plannen |
|---|---|---|
| Fiche 10: EPDM plat dak | Het plat dak werd gecontroleerd en bestaat uit een niet-asbestverdachte toepassing: EPDM. | Plan 1.16: Woning plan - dak II |

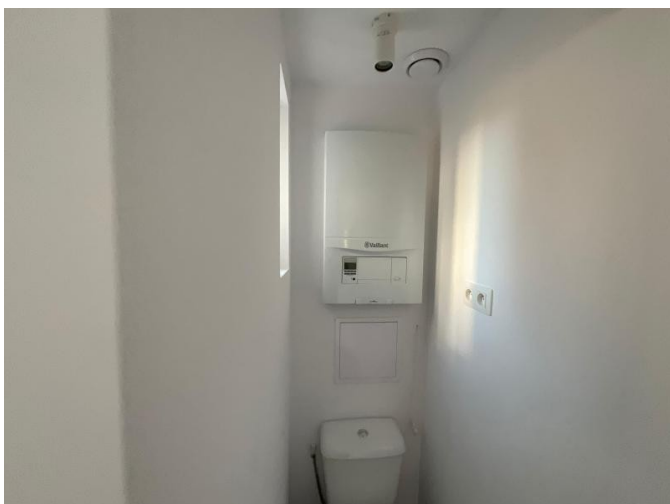
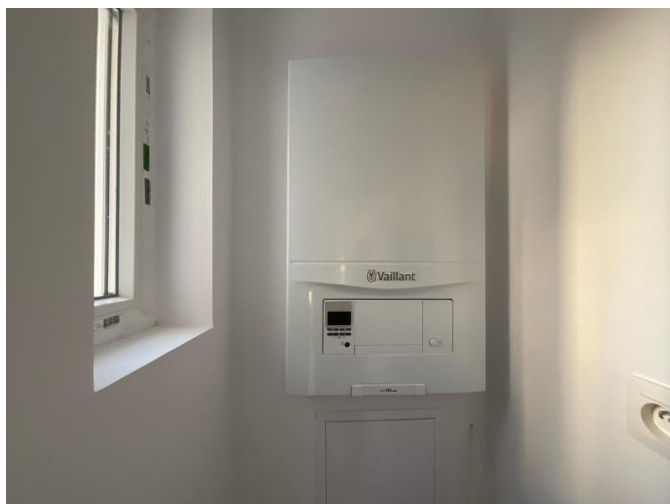
## Fiche 11: Geen asbestverdacht materiaal-centrale verwarming

| Beschrijving | Notitie | Terug te vinden op plannen |
|---|---|---|
| Fiche 11: Geen asbestverdacht materiaal-centrale verwarming | De centrale verwarming werd gecontroleerd tijdens de inspectie van de TCR. Er werden geen asbestverdachte materialen aangetroffen. | Plan 1.4: Woning plan - V+0 - varia |

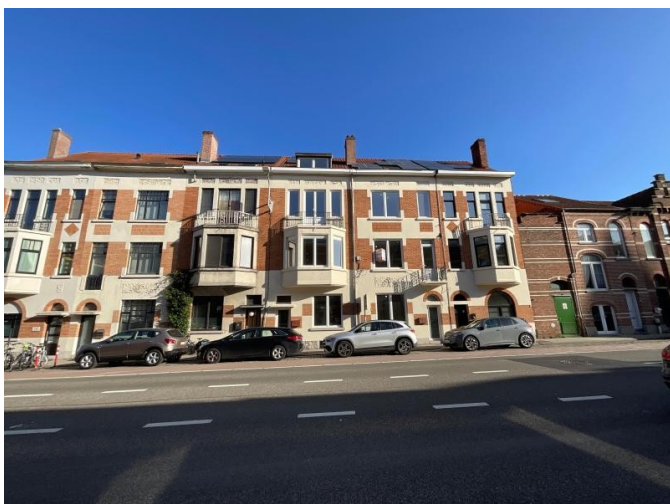
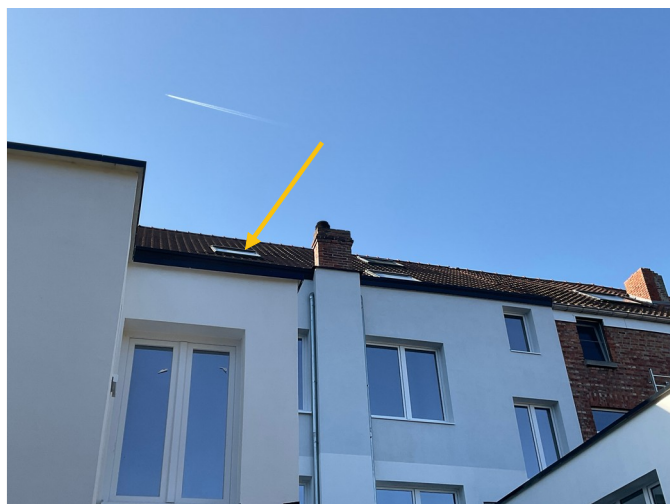
## Fiche 12: Dakbedekking (niet asbestverdacht)

| Beschrijving | Notitie | Terug te vinden op plannen |
|---|---|---|
| Fiche 12: Dakbedekking (niet asbestverdacht) | Tijdens de rondgang doorheen de TCR (= toegankelijke constructie met risicobouwjaar) werd vastgesteld dat de dakbedekking niet asbestverdacht is. | Plan 1.15: Woning plan - dak |

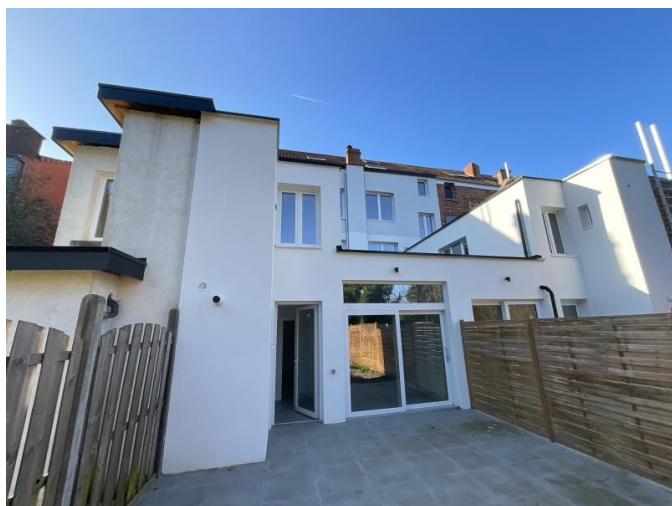
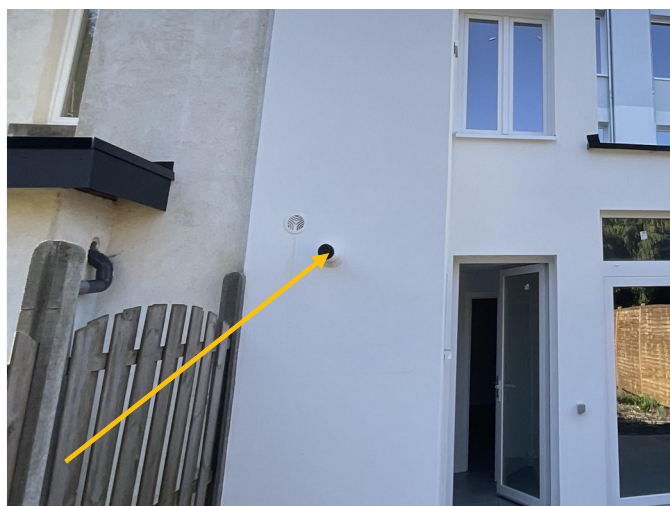
### Fiche 14: Schouw/rookgaskanaal (niet asbestverdacht)

| Beschrijving | Notitie | Terug te vinden op plannen |
|---|---|---|
| Fiche 14: Schouw/rookgaskanaal (niet asbestverdacht) | Tijdens de rondgang doorheen de TCR (= toegankelijke constructie met risicobouwjaar) werd vastgesteld dat de schouw/rookgaskanaal niet asbestverdacht is. | Plan 1.4: Woning plan - V+0 - varia |
