# Asbestinventarisatetest

Guido Gezellestraat 60, 9300 Aalst

Attestnummer : **20260914-000299.000**

Uitgegeven op : **14.09.2026**

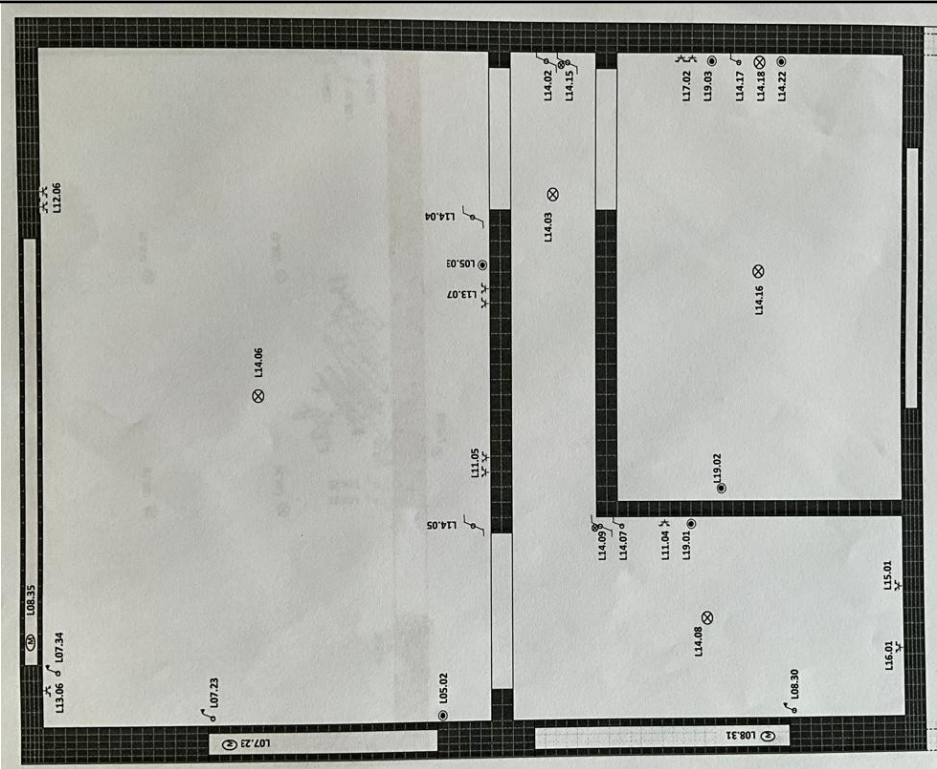
# Plan 1.2: 1ste verdiep

de plafonds zijn niet bepleisterd  
alle binnenwanden zijn bepleisterd

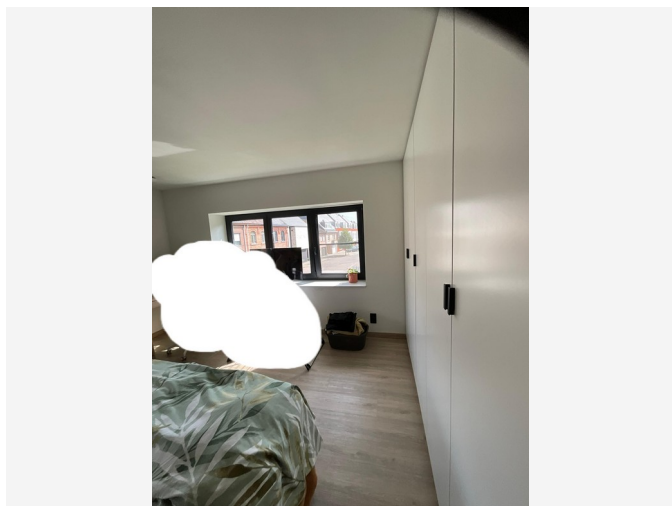
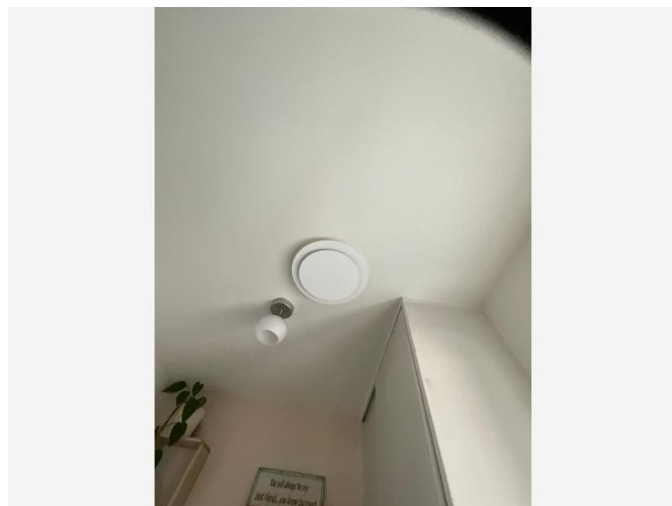
De vaststelbare, waarneembare plafonds zijn niet bepleisterd.

| Basis voor advies | De asbestdeskundige beoordeelt het materiaal als niet-asbestverdacht. |

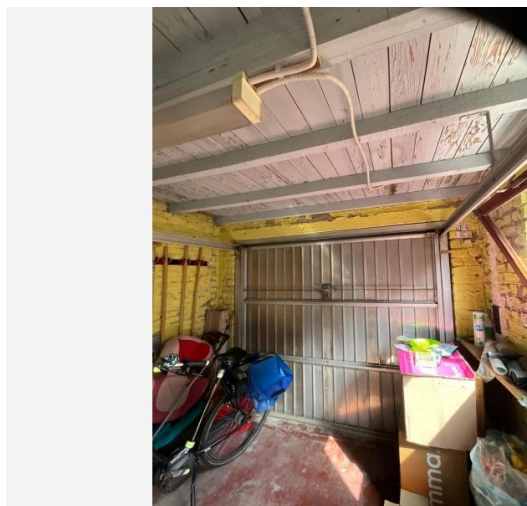
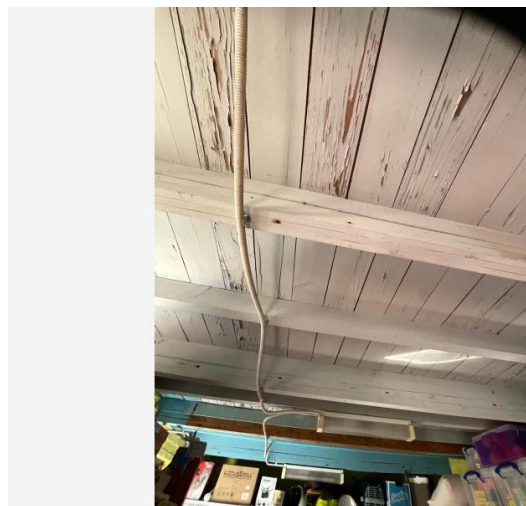
Er werden geen asbestverdachte materialen aangetroffen binnenin de garage.

| Basis voor advies | De asbestdeskundige beoordeelt het materiaal als niet-asbestverdacht. |

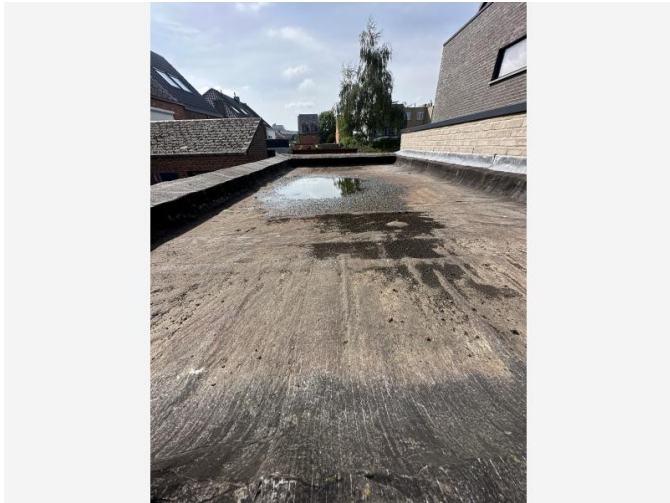
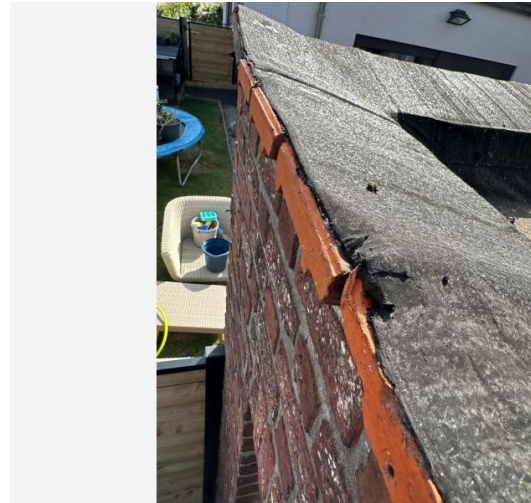
## Fiche 3: Roofing dak garage

Geen asbest

| # | Type | Referentie | Resultaat |
|---|---|---|---|
| 3.1 | Puntmonster | ROOF | Geen asbest |

| Bindmiddel van materiaal | Bitumen (roofing, teer, asfalt) |
| Gebondenheid op basis van bindmiddel | Hecht |

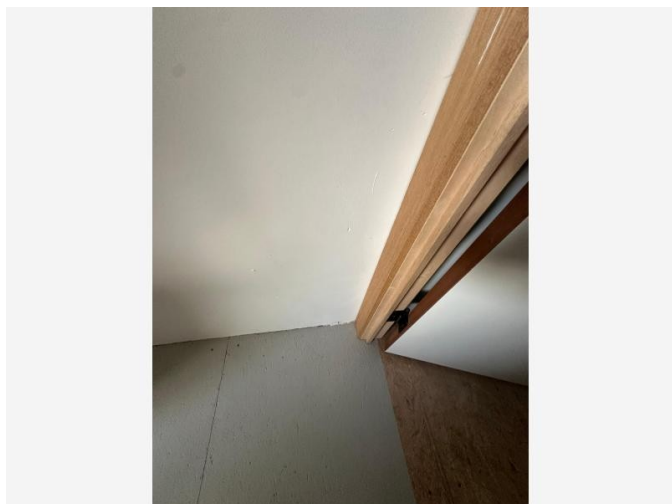
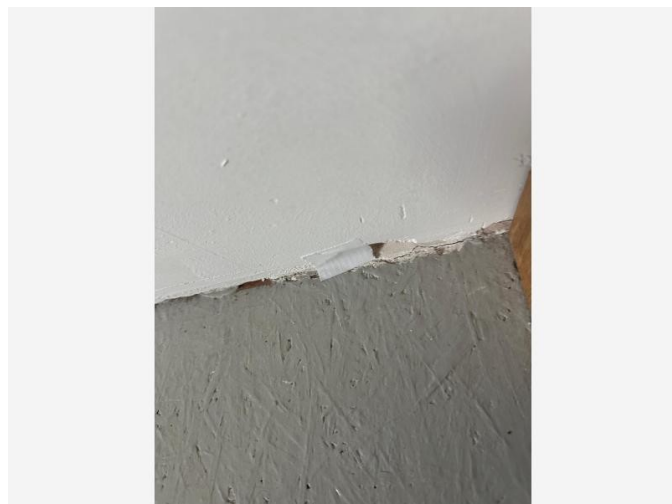
## Fiche 4: Pleisterwerk muren

Geen asbest

| # | Type | Referentie | Resultaat |
|---|---|---|---|
| 4.1 | Mengmonster | PLM | Geen asbest |

| Bindmiddel van materiaal | Gips - kalk |
| Gebondenheid op basis van bindmiddel | Niet-hechtgebonden |

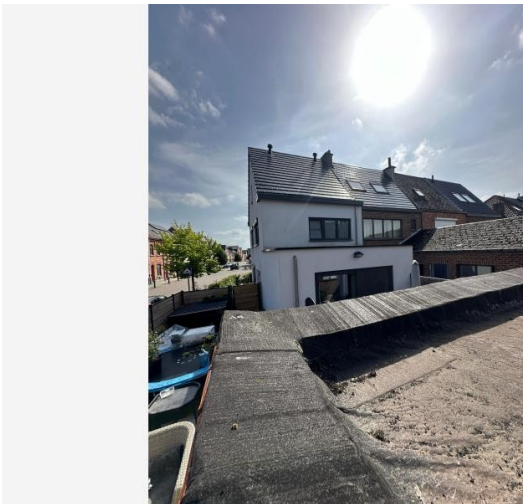
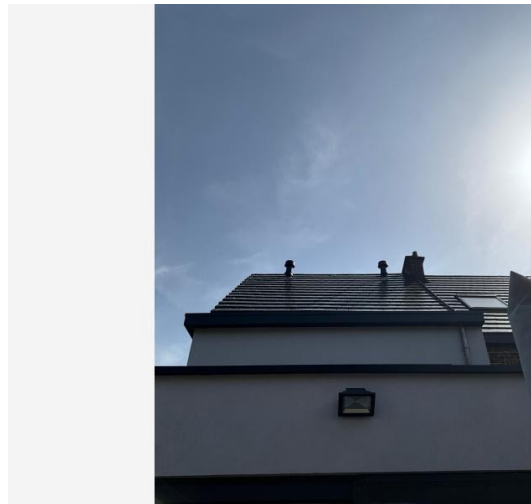
## Fiche 7: Rookgaskanalen

| Beschrijving | Notitie | Terug te vinden op plannen |
|---|---|---|
| Fiche 7: Rookgaskanalen | De vaststelbare, waarneembare rookgaskanalen zijn niet-asbestverdacht. | - |
