# Asbestinventarisatetest

Nachtegalenlaan 41, 3080 Tervuren

Attestnummer : 20260921-000192.000

**Niet-asbestveilig**

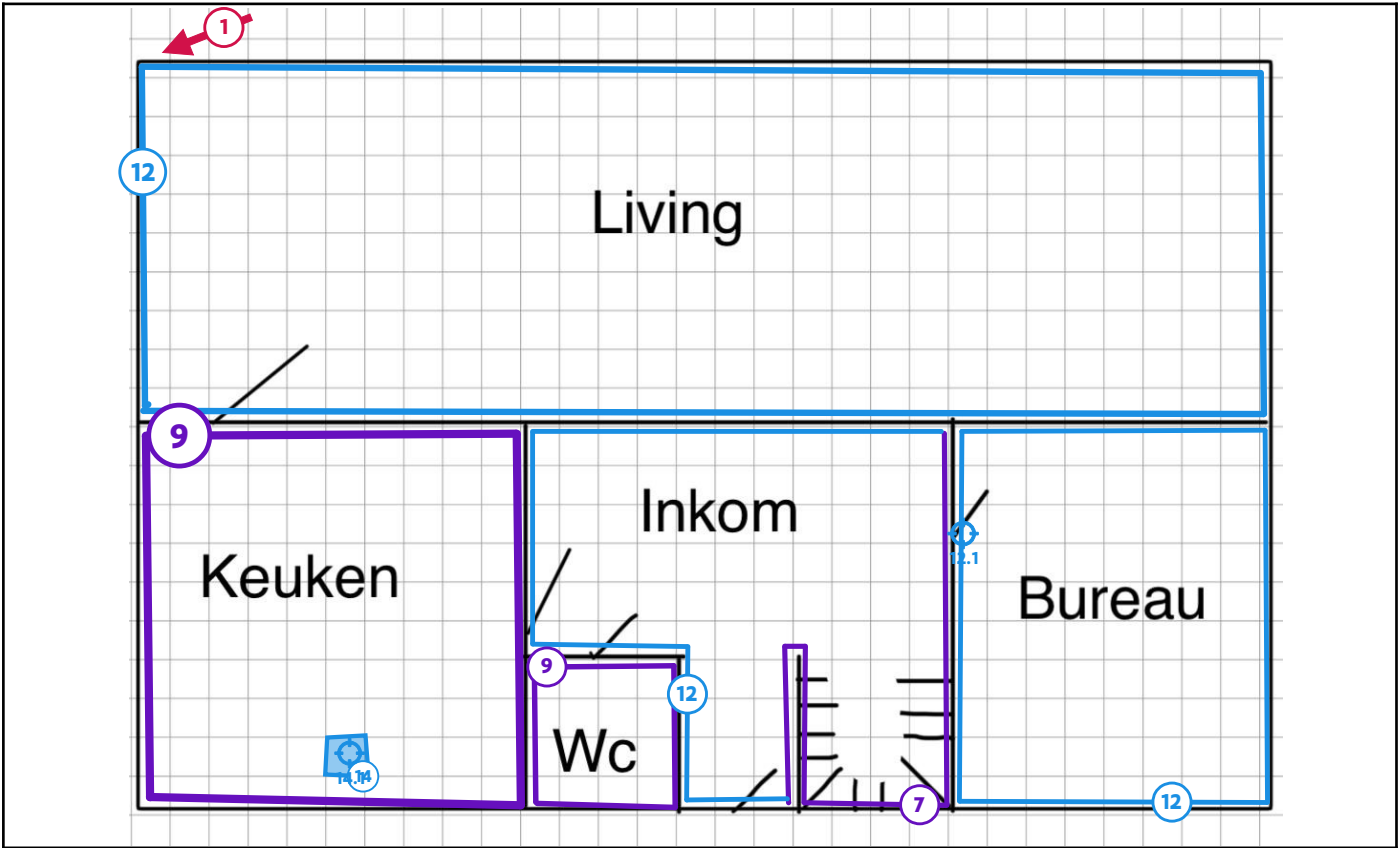
# Plan 1.1: Gelijkvloers

| Beschrijving | Type | Actie |
|---|---|---|
| 1. Hemelwateropvang - Contaminatie | Asbestmateriaal | Dringend verwijderen |

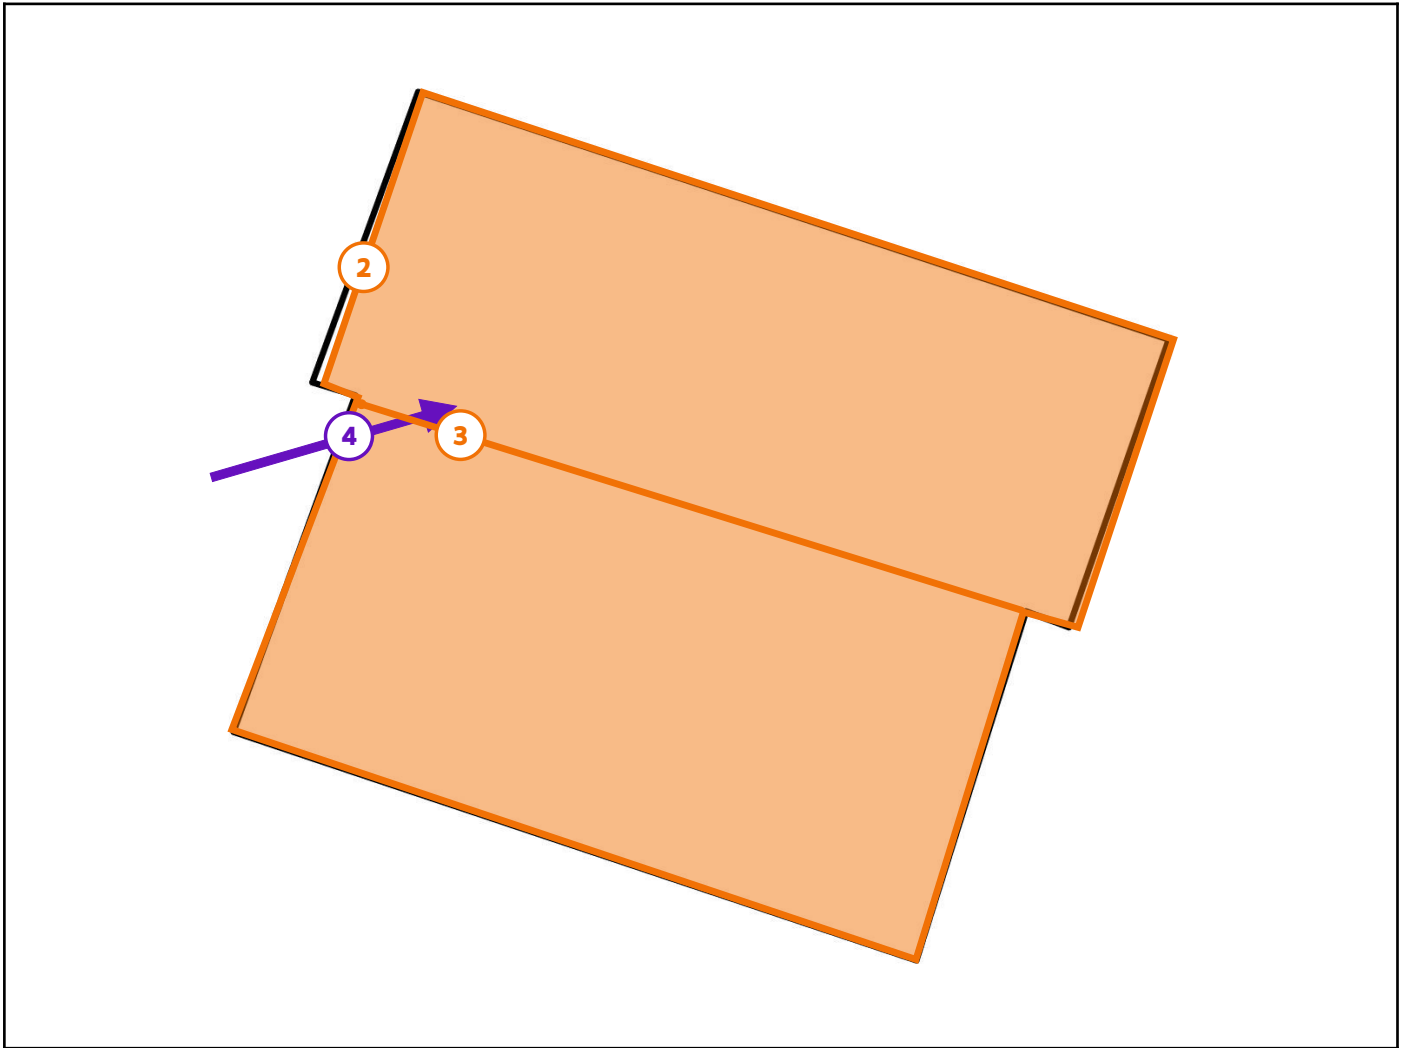
## Plan 1.9: dak plan

| Beschrijving | Type | Actie |
|---|---|---|
| 2. Dakbedekking - Dakleien | Asbestmateriaal | <a href="#">Verwijderen</a> |
| 3. Dakbedekking - Nokken/Noordbomen | Asbestmateriaal | <a href="#">Verwijderen</a> |
| 4. Binnenzijde en bovenzijde van de schouw | Beperking | - |

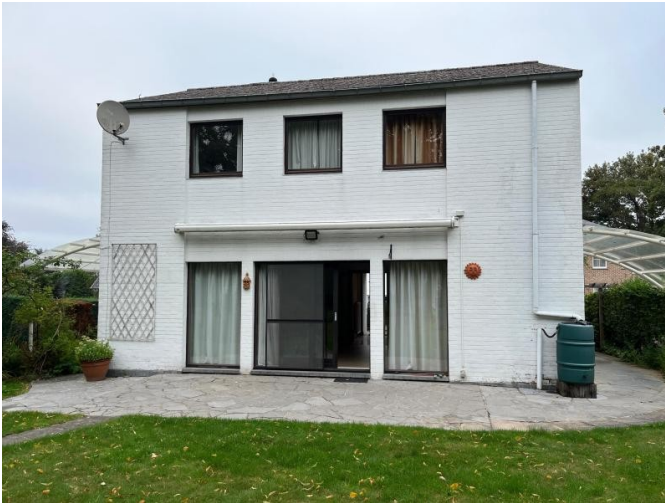
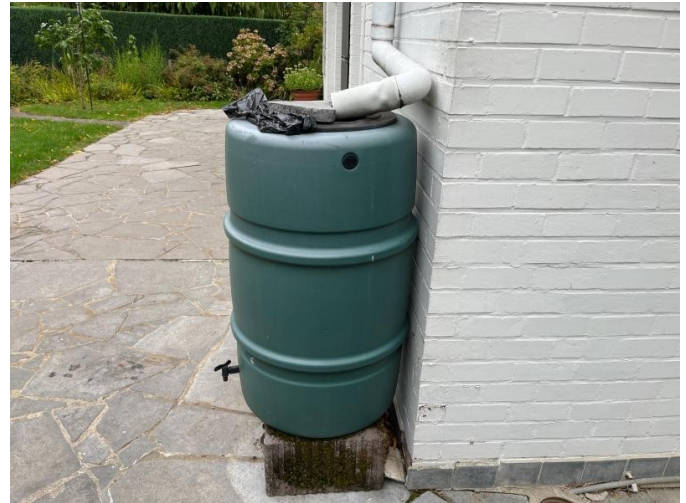
| Beschrijving | Hemelwateropvang - Contaminatie |
| Besmette materialen | <ul style="list-style-type: none"><li>• Sediment (dakgoot, afvoerbuys, regenwaterput, ...)</li></ul> |
| Bron van de resten | dakleien |
| Gebondenheid resten | Niet hecht |
| Hoeveelheid (gewicht - aantal) | <ul style="list-style-type: none"><li>• 20,00 kg - 1 stuk</li></ul> |

**Dringend verwijderen**

- Verwijder het asbestafval.
- Gebruik het opgevangen hemelwater van de regenton niet voor huishoudelijk gebruik of bevoeiing van planten.

- Eenvoudige handelingen: mag via doe-het-zelf of door werknemer(s) met opleidingsattest eenvoudige handelingen  
Het materiaal mag verwijderd worden via deze methode. Bijkomende info (oa voorzorgsmaatregelen) kan je terugvinden achteraan in dit attest onder de rubriek toelichting.

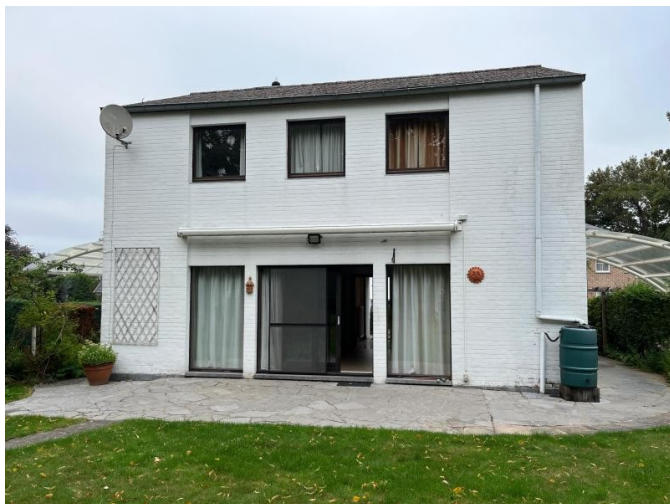
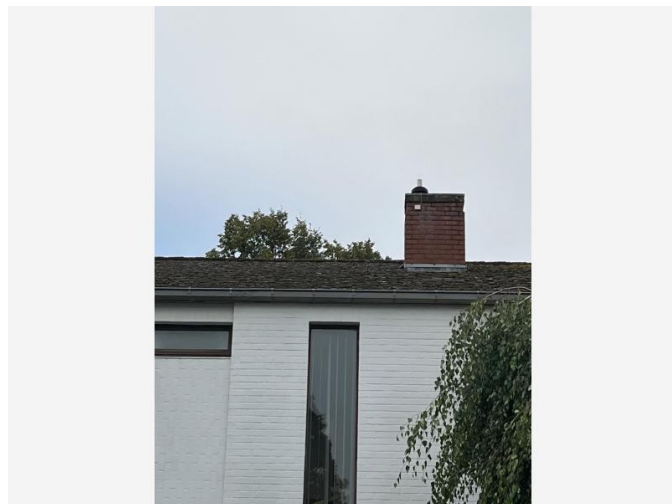
| Eindbeoordeling materiaalrisico | Verhoogd materiaalrisico en/of verhoogde kans op vezelvrijgave |

| Asbestsoort (vezeltype) | Crocidoliet aanwezig |
| Toestand van het materiaal | Matig beschadigd, matig verweerd |

| Beschrijving | Dakbedekking - Dakleien |
| Hoeveelheid (oppervlakte - aantal) | <ul style="list-style-type: none"><li>• 180,00 m<sup>2</sup> - 1 stuk</li></ul> |

Verwijderen

- Hemelwater dat afspoelt van asbestcement daken of gevels kan asbestdeeltjes bevatten. Gebruik het enkel voor gesloten circuits (bv. spoelen toiletten). Reinig na het vervangen van het dak of de gevel de dakgoten en regenwaterput of -ton om asbesthoudend sediment of slib te verwijderen
- Voer bijkomende staalname(s) uit.

- Eenvoudige handelingen: mag via doe-het-zelf of door werknemer(s) met opleidingsattest eenvoudige handelingen  
Bij het uitvoeren van eenvoudige handelingen, zoals toegestaan via doe-het-zelfmethoden of door werknemers met een opleidingsattest, is het gebruik van de juiste persoonlijke beschermingsmiddelen (PBM's) verplicht om blootstelling aan asbestvezels te voorkomen. Wij adviseren echter om asbest te laten verwijderen door een werknemer met opleidingscertificaat. Maar het is ook toegestaan via de doe-het-zelfmethode, mits de juiste voorzorgsmaatregelen en PBM's in acht worden genomen. De te gebruiken PBM's zijn:
  - FFP3-mondmasker of halfgelaatsmasker met P3 filter

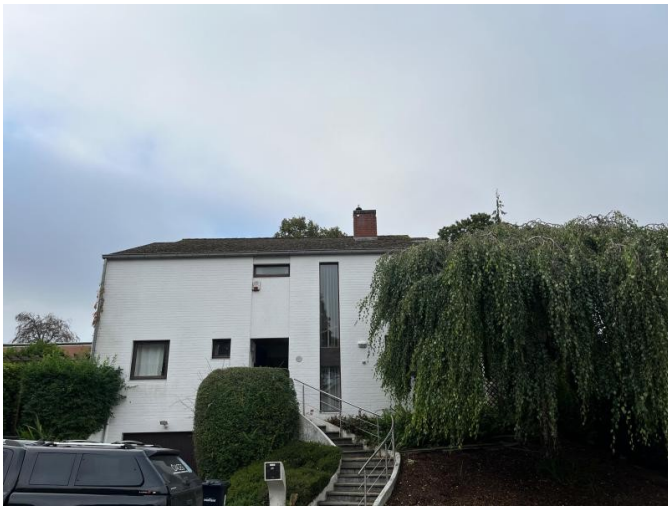
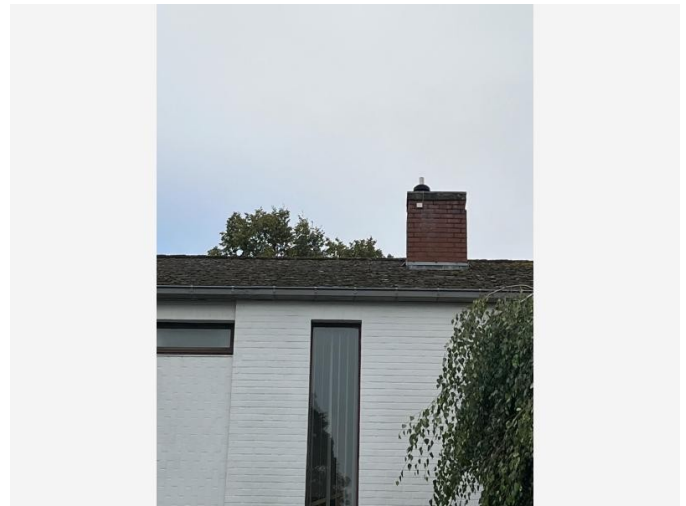
| Eindbeoordeling materiaalrisico | Verhoogd materiaalrisico en/of verhoogde kans op vezelvrijgave |

| Asbestsoort (vezeltype) | Crocidoliet aanwezig |
| Toestand van het materiaal | Matig beschadigd, matig verweerd |

| Beschrijving | Dakbedekking - Nokken/Noordbomen |
| Hoeveelheid (oppervlakte - aantal) | <ul style="list-style-type: none"><li>• 4,00 m<sup>2</sup> - 1 stuk</li></ul> |

Verwijderen

- Hemelwater dat afspoelt van asbestcement daken of gevels kan asbestdeeltjes bevatten. Gebruik het enkel voor gesloten circuits (bv. spoelen toiletten). Reinig na het vervangen van het dak of de gevel de dakgoten en regenwaterput of -ton om asbesthoudend sediment of slib te verwijderen
- Voer bijkomende staalname(s) uit.

- Eenvoudige handelingen: mag via doe-het-zelf of door werknemer(s) met opleidingsattest eenvoudige handelingen  
Bij het uitvoeren van eenvoudige handelingen, zoals toegestaan via doe-het-zelfmethoden of door werknemers met een opleidingsattest, is het gebruik van de juiste persoonlijke beschermingsmiddelen (PBM's) verplicht om blootstelling aan asbestvezels te voorkomen. Wij adviseren echter om asbest te laten verwijderen door een werknemer met opleidingscertificaat. Maar het is ook toegestaan via de doe-het-zelfmethode, mits de juiste voorzorgsmaatregelen en PBM's in acht worden genomen. De te gebruiken PBM's zijn:
  - FFP3-mondmasker of halfgelaatsmasker met P3 filter

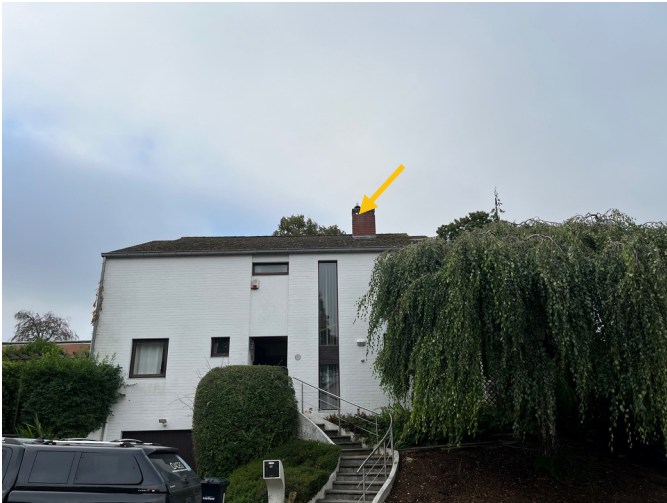
**Reden:** Het te onderzoeken materiaal situeert zich hoger dan 3,50 m te rekenen vanaf een veilige ondergrond

**Uitleg van de asbestdeskundige:** De binnenzijde van de schouw kon niet geïnspecteerd worden. Ook van buitenaf was inspectie onmogelijk omwille van de hoogte(hoger dan 3.5m). Asbestverdachte toepassingen kunnen aanwezig zijn. Dit betreft een beperking op middellange termijn.

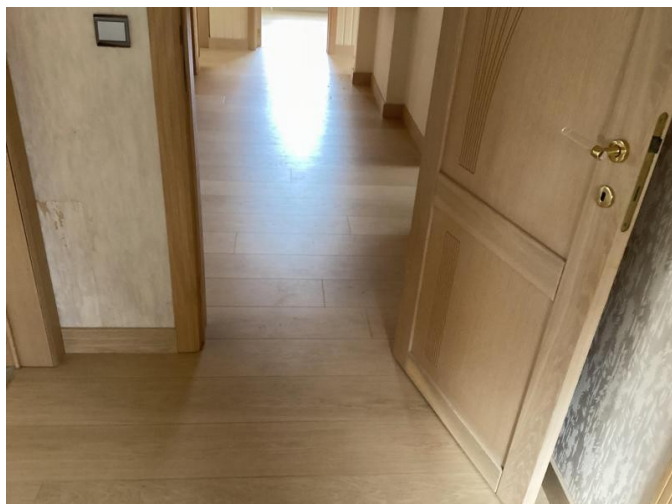
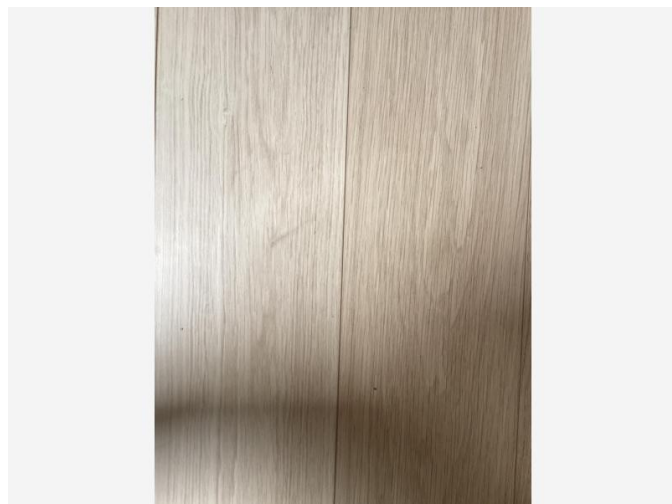
De aanwezige vloerbekleding is niet asbestverdacht. De onderliggende laag was echter niet inspecteerbaar zonder destructie tijdens de inspectie. Mogelijk is de onderliggende laag asbestverdacht.

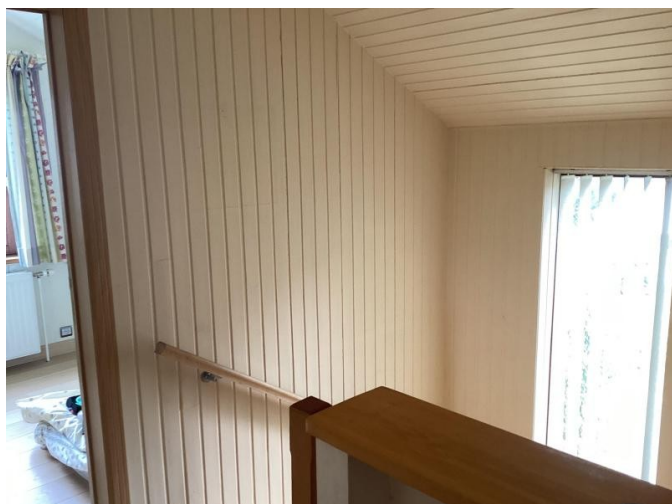
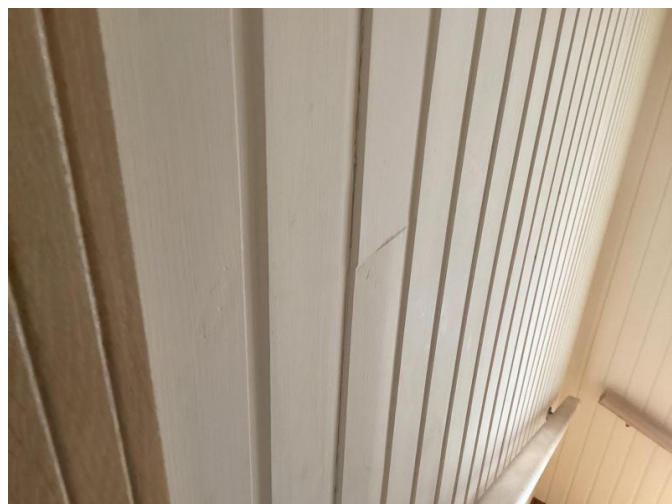
## Fiche 7: Valse wand(en)/voorzetwand(en) – Gipskarton-Pvc-hout

De wand bestaat uit niet-asbestverdachte gipskartonplaten/hout-/pvc platen. Zonder destructie is het niet mogelijk om na te gaan of er asbestverdachte materialen aanwezig zijn achter de gipskartonplaten/hout-/pvc platen.
