# Asbestinventarisatattest

Otterstraat 7, 2040 Antwerpen

Attestnummer : 20260921-000388.000

**Niet-asbestveilig**

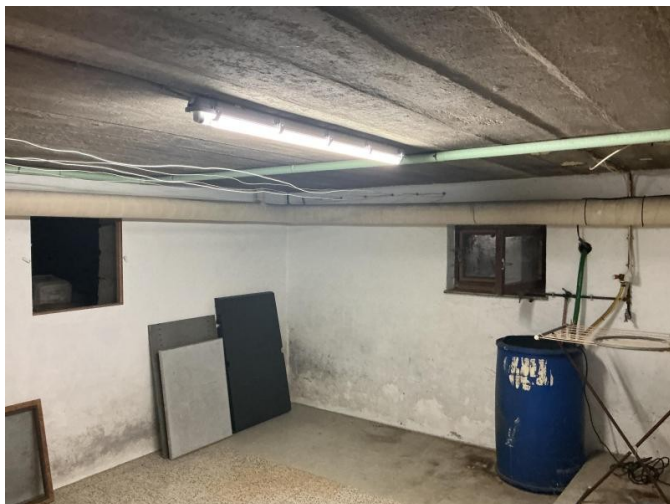
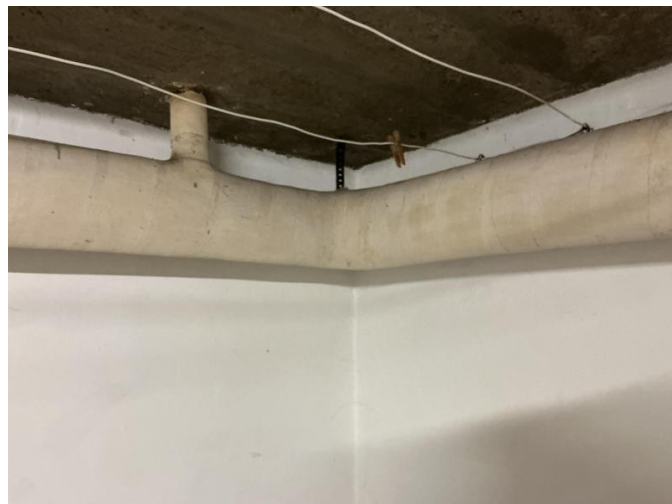
| Eindbeoordeling materiaalrisico | Verhoogd materiaalrisico en/of verhoogde kans op vezelvrijgave |

| Gebondenheid | Categorie 2: niet-hechtgebonden met matrix |
| Asbestsoort (vezeltype) | Alleen chrysotiel aanwezig |
| Asbestconcentratie | Hoog ( $\geq 50\%$ ) |
| Afschermingsgraad van het gehele materiaal | Geheel of deels vrij aan de binnenlucht, maar geen contact met binnenluchtstromen |
| Toestand van het materiaal | Licht beschadigd, licht verweerd. Intacte calciumsilicaatplaat of materiaal met categorie 3-gebondenheid |

| # | Type | Referentie | Resultaat |
|---|---|---|---|
| 1.1 | Mengmonster | M03 | Chrysotiel |
| 1.2 | Mengmonster | M04 | Chrysotiel |

| Beschrijving | Leidingisolatie - Gips |
| Opmerking | M03: analyse rechte stukken<br>M04: analyse bochten<br><br>De hoeveelheid betreft een schatting. |

Het asbestmateriaal valt onder de mijlpaal van 2034.

Verwijderen

- Zorg voor een veilig beheer. Vermijd het beschadigen van het asbestmateriaal. Controleer de toestand jaarlijks op wijzigingen.

- Hermetische zone (erkend asbestverwijderaar)  
Bij deze verwijdering van asbestmaterialen bestaat er een grote kans op vrijkomen van asbestvezels. Daarom mag dit enkel verwijderd worden door een erkend asbestverwijderaar in een hermetische zone. Bij het verwijderen moet steeds rekening worden gehouden met alle milieu- en veiligheidsvoorschriften. Codex boek VI, titel 3 of de website van OVAM

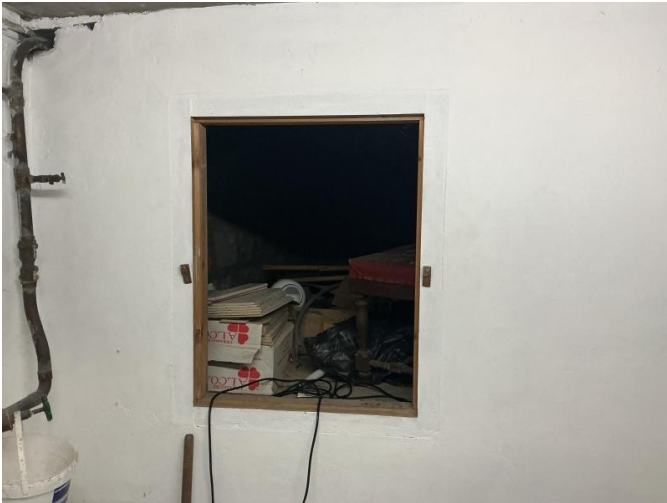
#### Permanente beperking

**Reden:** Het onderzoek kan niet uitgevoerd worden binnen de bepalingen van de Welzijnswet

**Uitleg van de asbestdeskundige:** De hoogte van de kruipruimte is lager dan 1,5 meter.

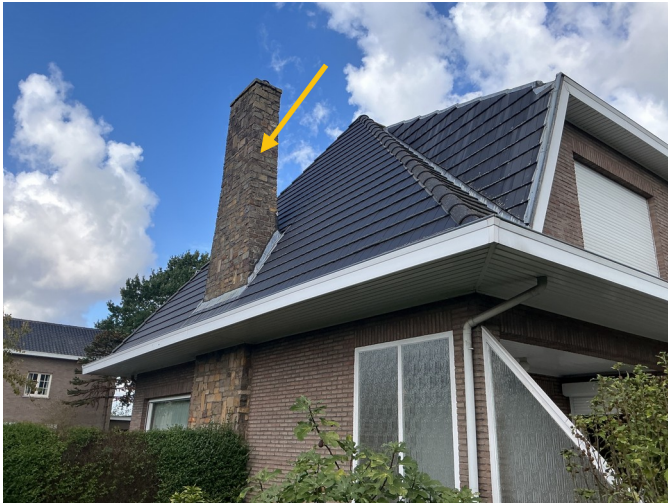
### Tijdelijke beperking

**Reden:** Het te onderzoeken materiaal situeert zich hoger dan 3,50 m te rekenen vanaf een veilige ondergrond

**Uitleg van de asbestdeskundige:** De binnenzijde van de schouw kon niet geïnspecteerd worden. Ook van buitenaf was inspectie onmogelijk omwille van de hoogte(hoger dan 3.5m). Asbestverdachte toepassingen kunnen aanwezig zijn. Dit betreft een beperking op middellange termijn.

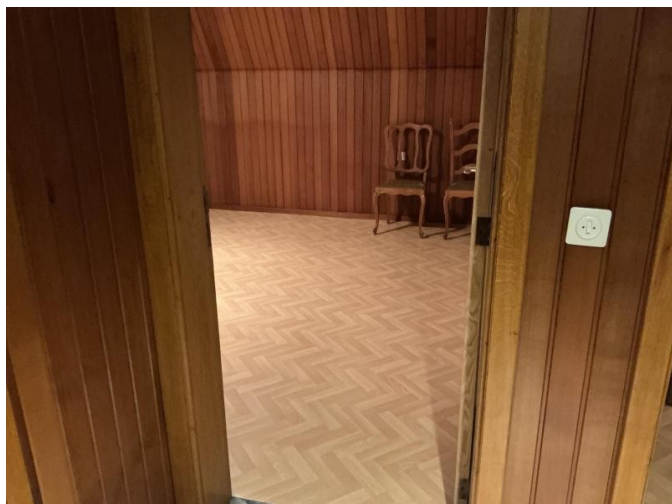
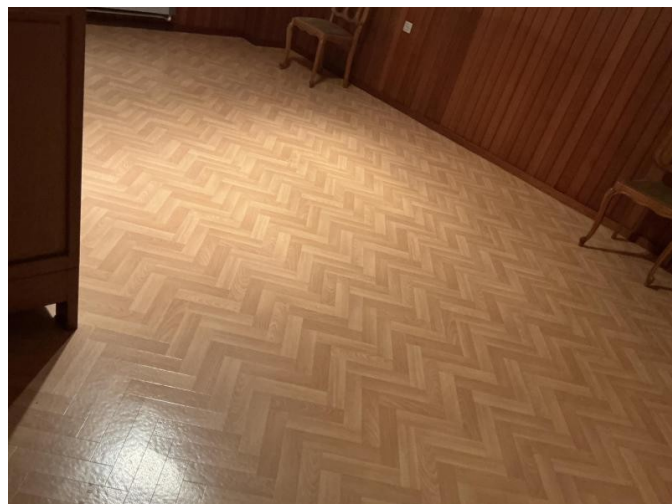
De aanwezige vloerbekleding is niet asbestverdacht. De onderliggende laag was echter niet inspecteerbaar zonder destructie tijdens de inspectie. Mogelijk is de onderliggende laag asbestverdacht.

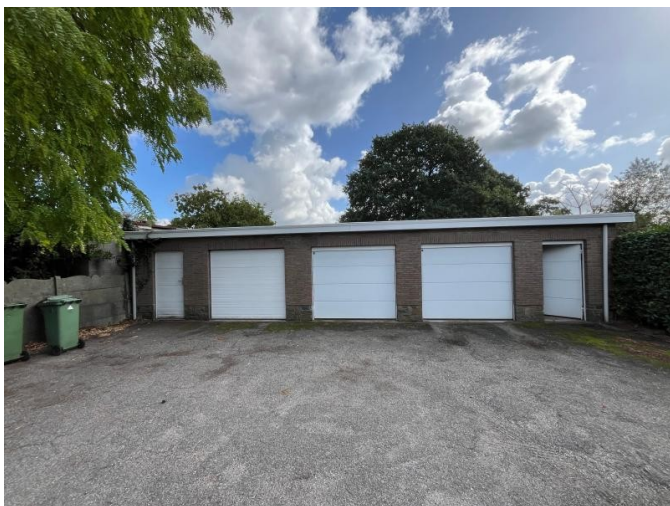
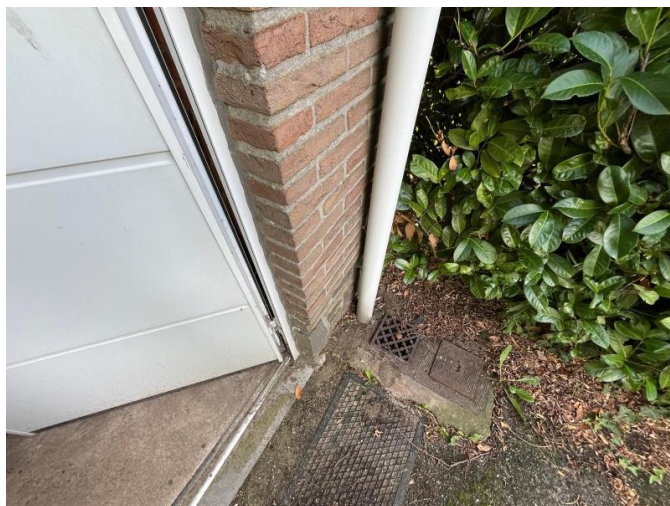
## Fiche 5: Kit niet verdacht garage

Silicone

| Basis voor advies | De asbestdeskundige beoordeelt het materiaal als niet-asbestverdacht. |

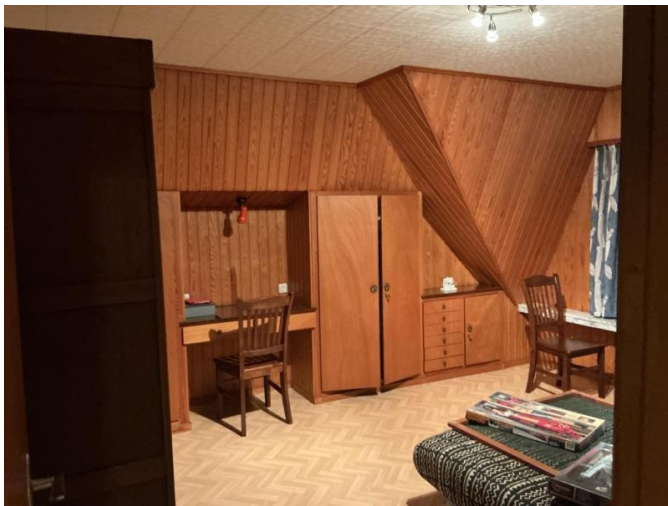
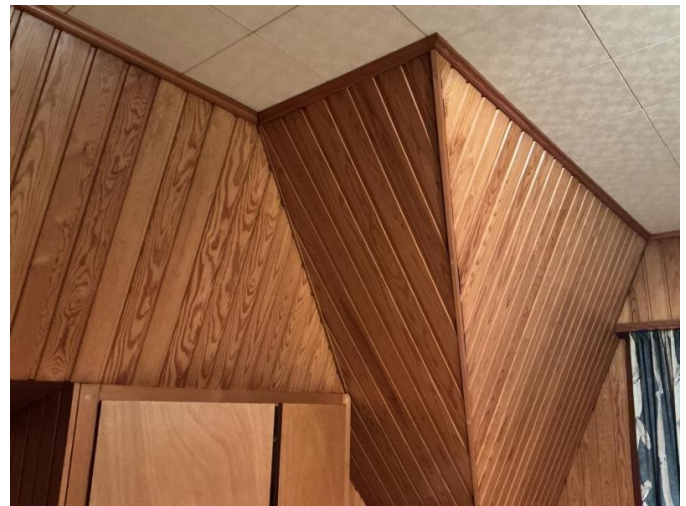
De voorzetwand bestaat uit een niet asbestverdacht materiaal. De achterliggende laag kon zonder destructief onderzoek niet geïnspecteerd worden.

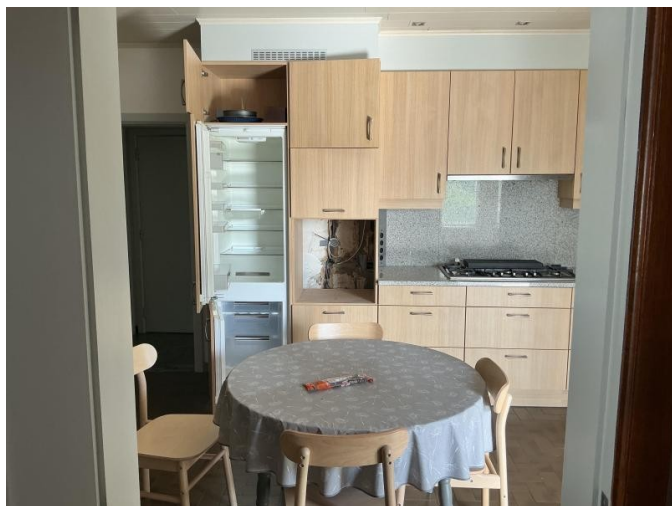
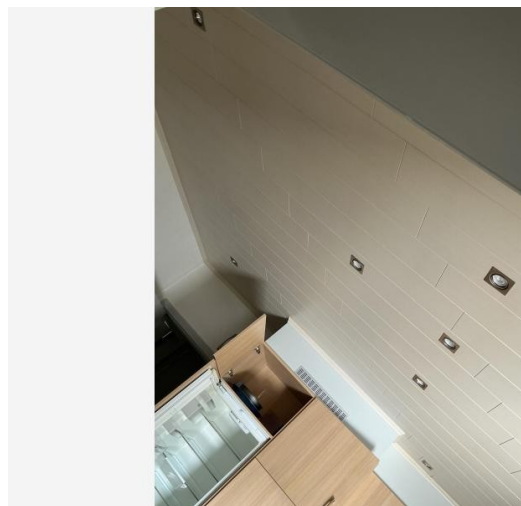
Het plafond bestaat uit niet-asbestverdachte gipskartonplaten/hout-/pvc platen . Zonder destructie is het niet mogelijk om na te gaan of er asbestverdachte materialen aanwezig zijn achter de gipskartonplaten/hout-/pvc platen.

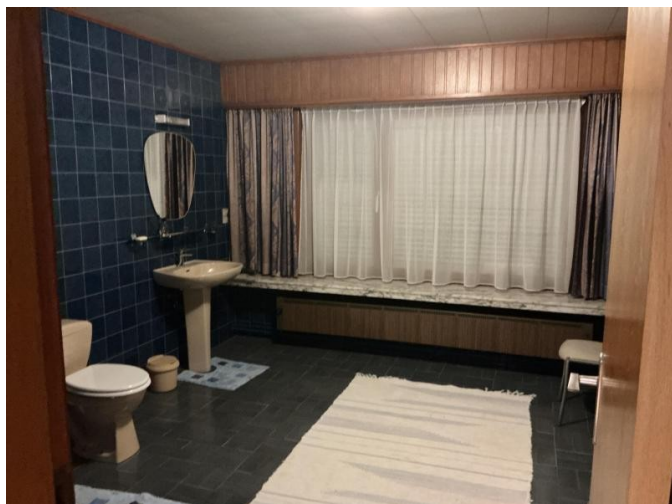
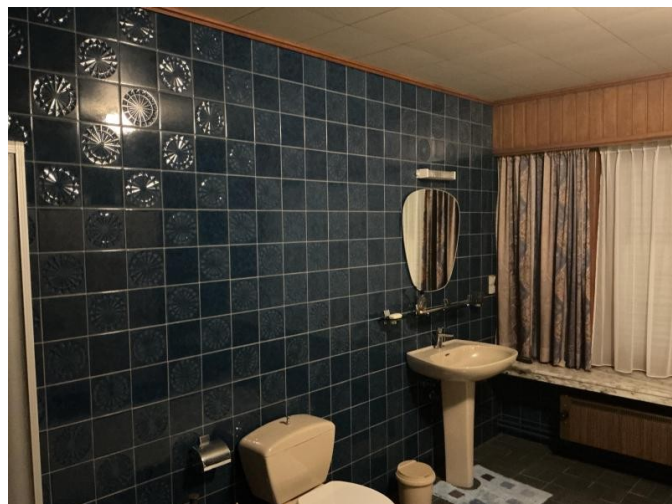
Op moment van de inspectie kon niet worden nagegaan of de tegellijm achter de muurtegels/plinten asbestverdacht is. Bij renovatie of verwijdering van de tegels dient het materiaal te worden geanalyseerd voor de werken van start gaan.

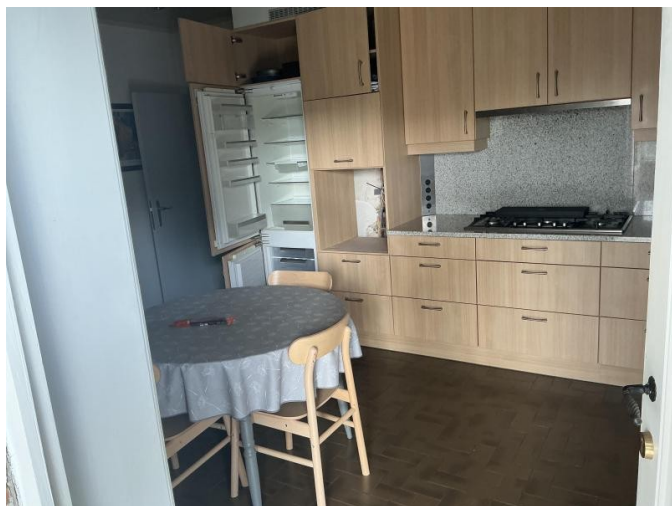
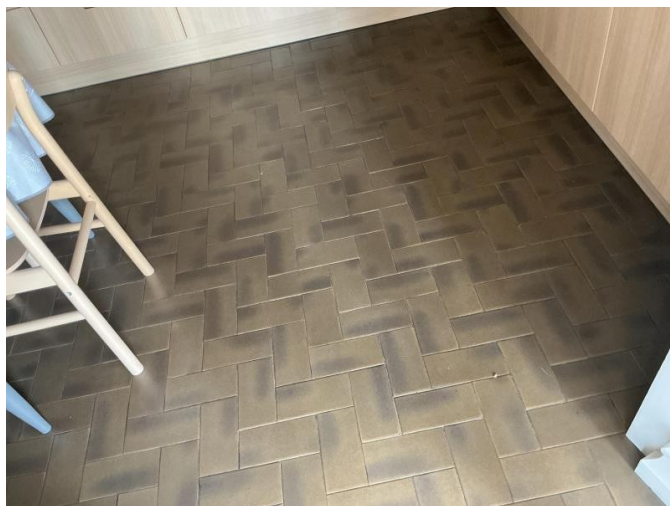
Op moment van de inspectie kon niet worden nagegaan of de

tegellijm onder de vloertegels of achter de plinttegels asbestverdacht is. Bij renovatie of verwijdering van de tegels dient het materiaal te worden geanalyseerd voor de werken van start gaan.

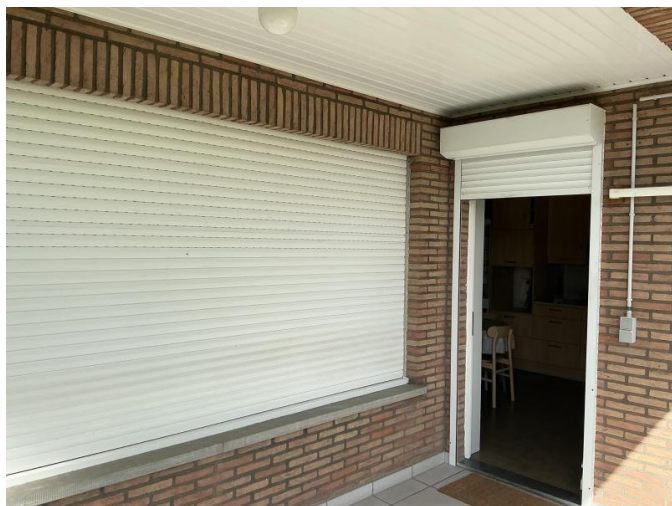
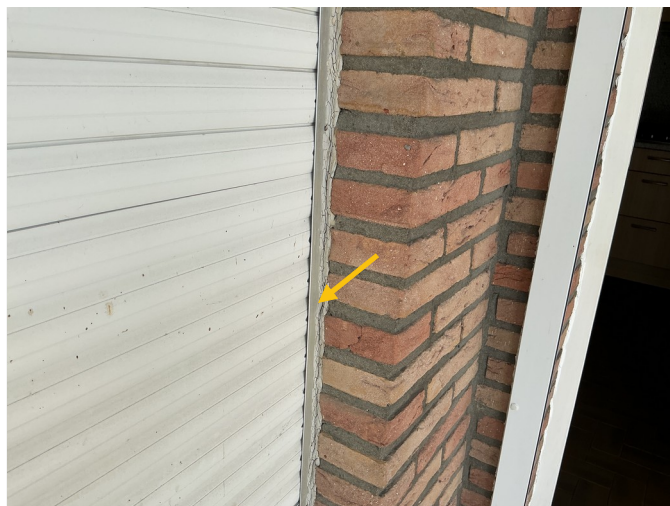
Geen asbest

| # | Type | Referentie | Resultaat |
|---|---|---|---|
| 10.1 | Puntmonster | M02 | Geen asbest |

| Beschrijving | Mastiek/kit tussen muur en profiel buiten |

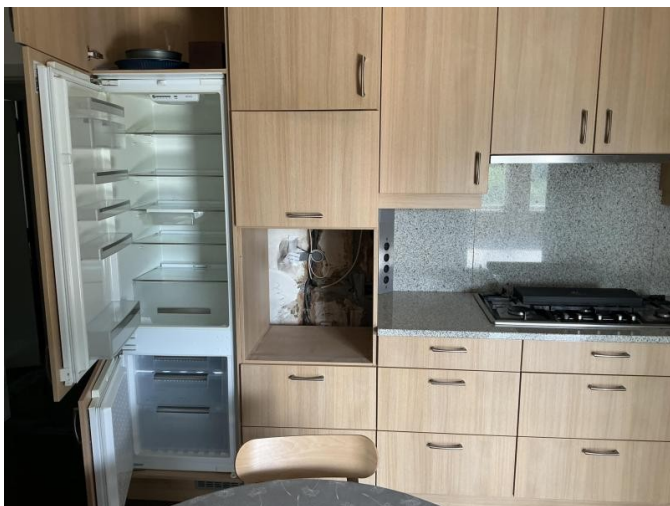
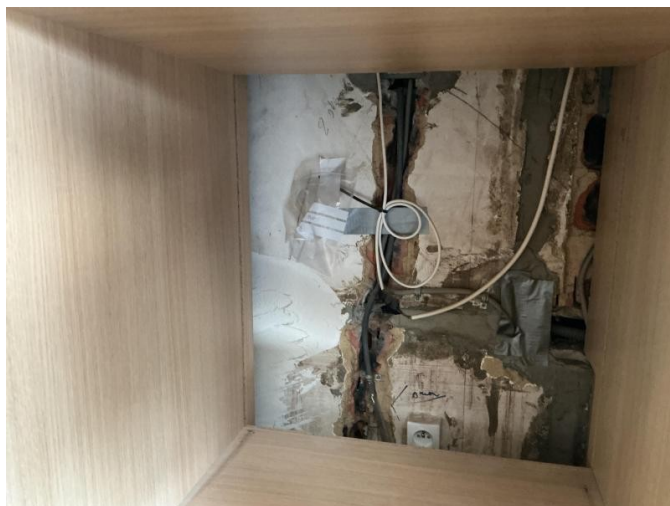
## Fiche 11: Pleisterwerk wanden

Geen asbest

| # | Type | Referentie | Resultaat |
|---|---|---|---|
| 11.1 | Mengmonster | M01 | Geen asbest |

| Opmerking | <p>De hoeveelheid betreft een schatting.</p> <p>Het materiaal werd bemonsterd op de volgende locaties: stooklokaal, keuken. Slaapkamer</p> <p>Het materiaal op volgende verplichte locatie werd niet bemonsterd wegens: Traphal bevat geen pleisterwerk</p> |

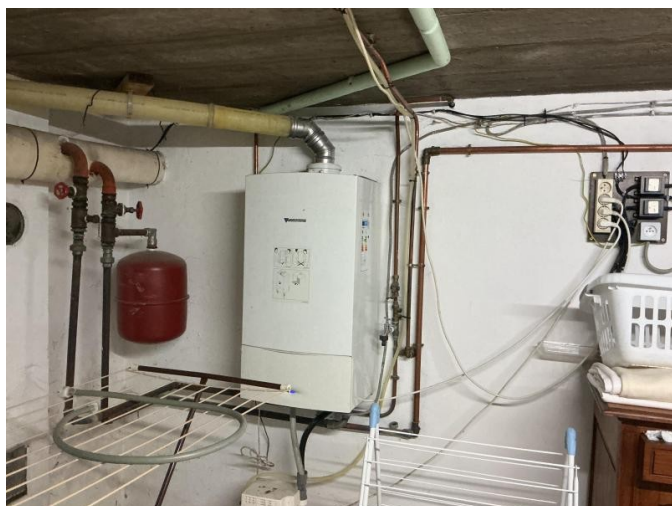
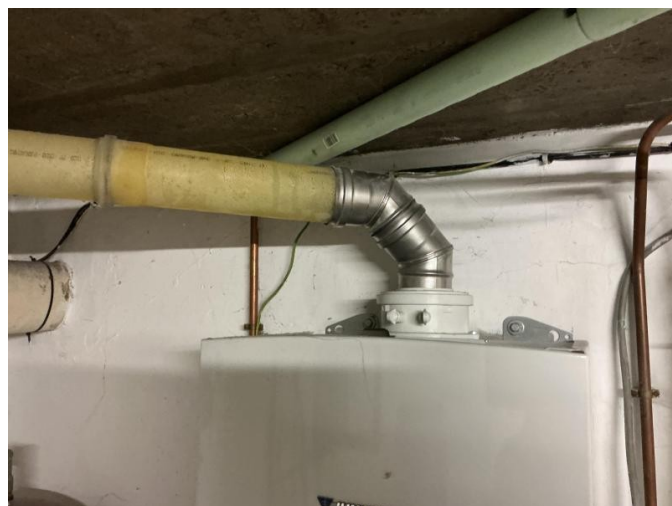
### Fiche 12: Rookgaskanalen - niet verdacht

| Beschrijving | Notitie | Terug te vinden op plannen |
|---|---|---|
| Fiche 12: Rookgaskanalen - niet verdacht | De materialen van rookgaskanalen zijn niet asbest verdacht. Deze bestaan uit: | Plan 1.7: Kelder + kruipruimte |

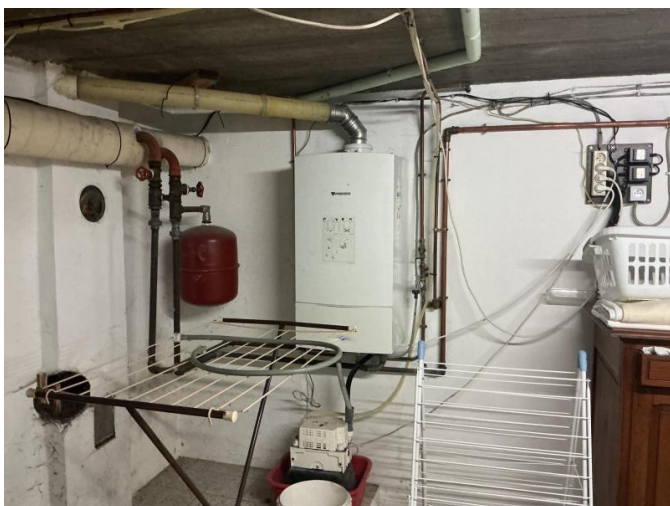
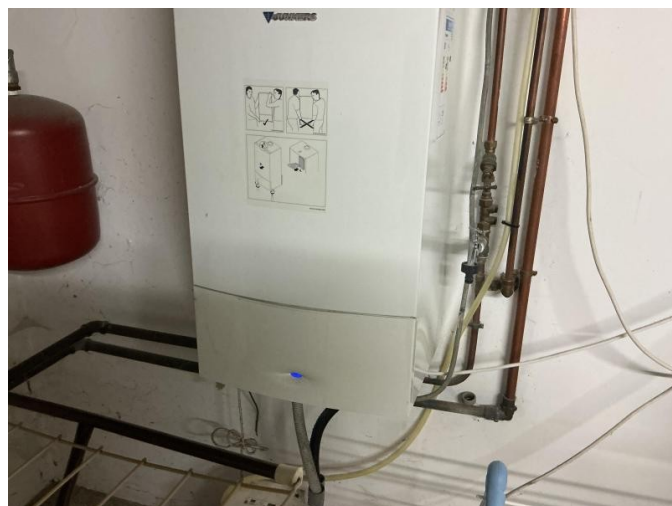
## Fiche 14: Niet-asbestverdachte stookketel

| Beschrijving | Notitie | Terug te vinden op plannen |
|---|---|---|
| Fiche 14: Niet-asbestverdachte stookketel | De volgende materialen aan onderdelen van een centrale verwarming werden vastgesteld als niet-asbestverdacht, nl stookketel<br><br>De stookketel heeft als bouwjaar: | Plan 1.7: Kelder + kruipruimte |

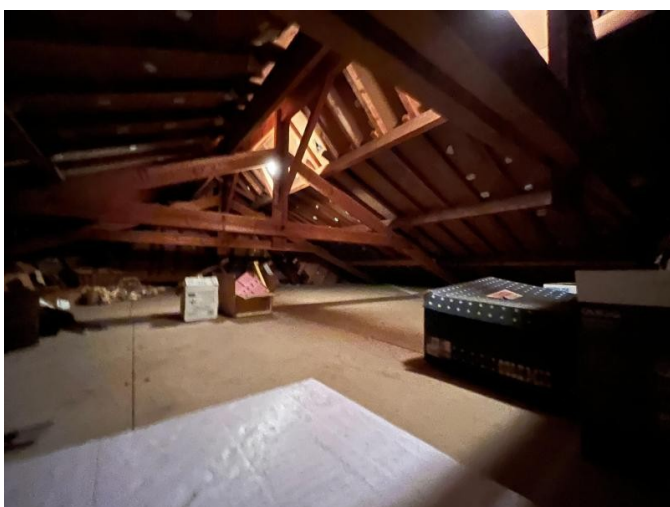
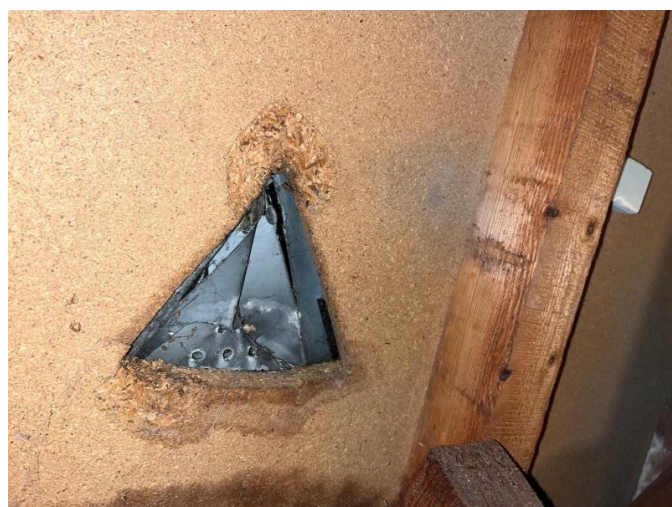
## Fiche 15: Onderdak - niet verdacht

| Beschrijving | Notitie | Terug te vinden op plannen |
|---|---|---|
| Fiche 15: Onderdak - niet verdacht | De materialen onder de dakbedekking (onderdak,...) zijn niet asbest verdacht. Deze bestaan uit: | Plan 1.1: Dakbedekking + onderdak |

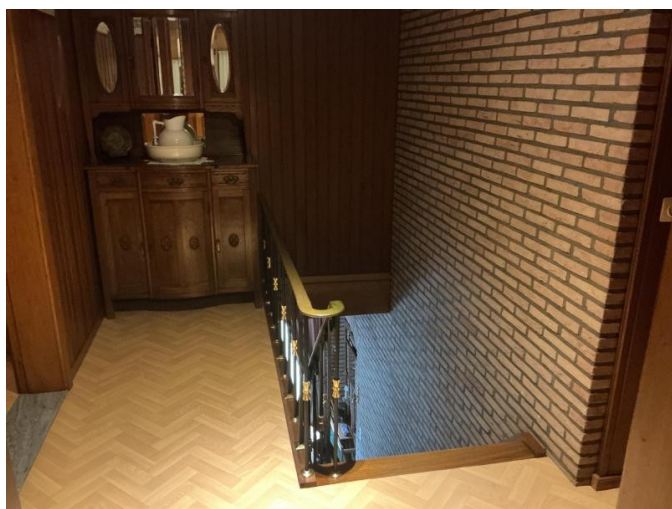
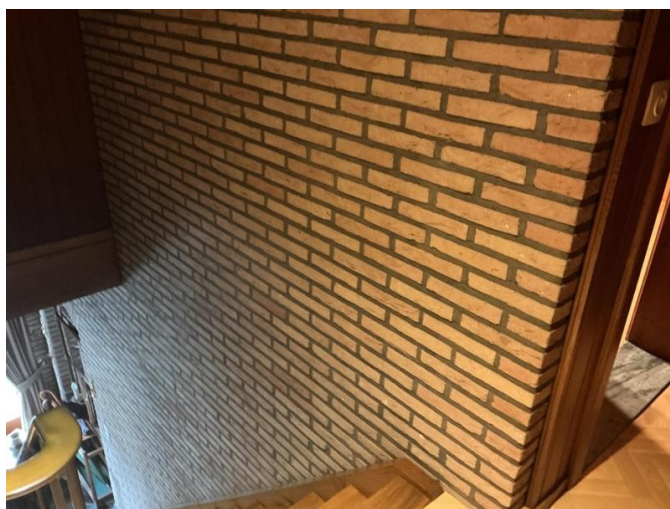
### Fiche 16: Pleisterwerk - Niet aanwezig

| Beschrijving | Notitie | Terug te vinden op plannen |
|---|---|---|
| Fiche 16: Pleisterwerk - Niet aanwezig | Geen pleisterwerken aanwezig. | Plan 1.3: Gelijkvloers<br>Plan 1.5: Verdieping +1<br>Plan 2.1: Bijgebouw plan |
