# Asbestinventarisat attest

Lentedreef 11, 2360 Oud-Turnhout

Attestnummer : 20260921-000112.000

**Niet-asbestveilig**

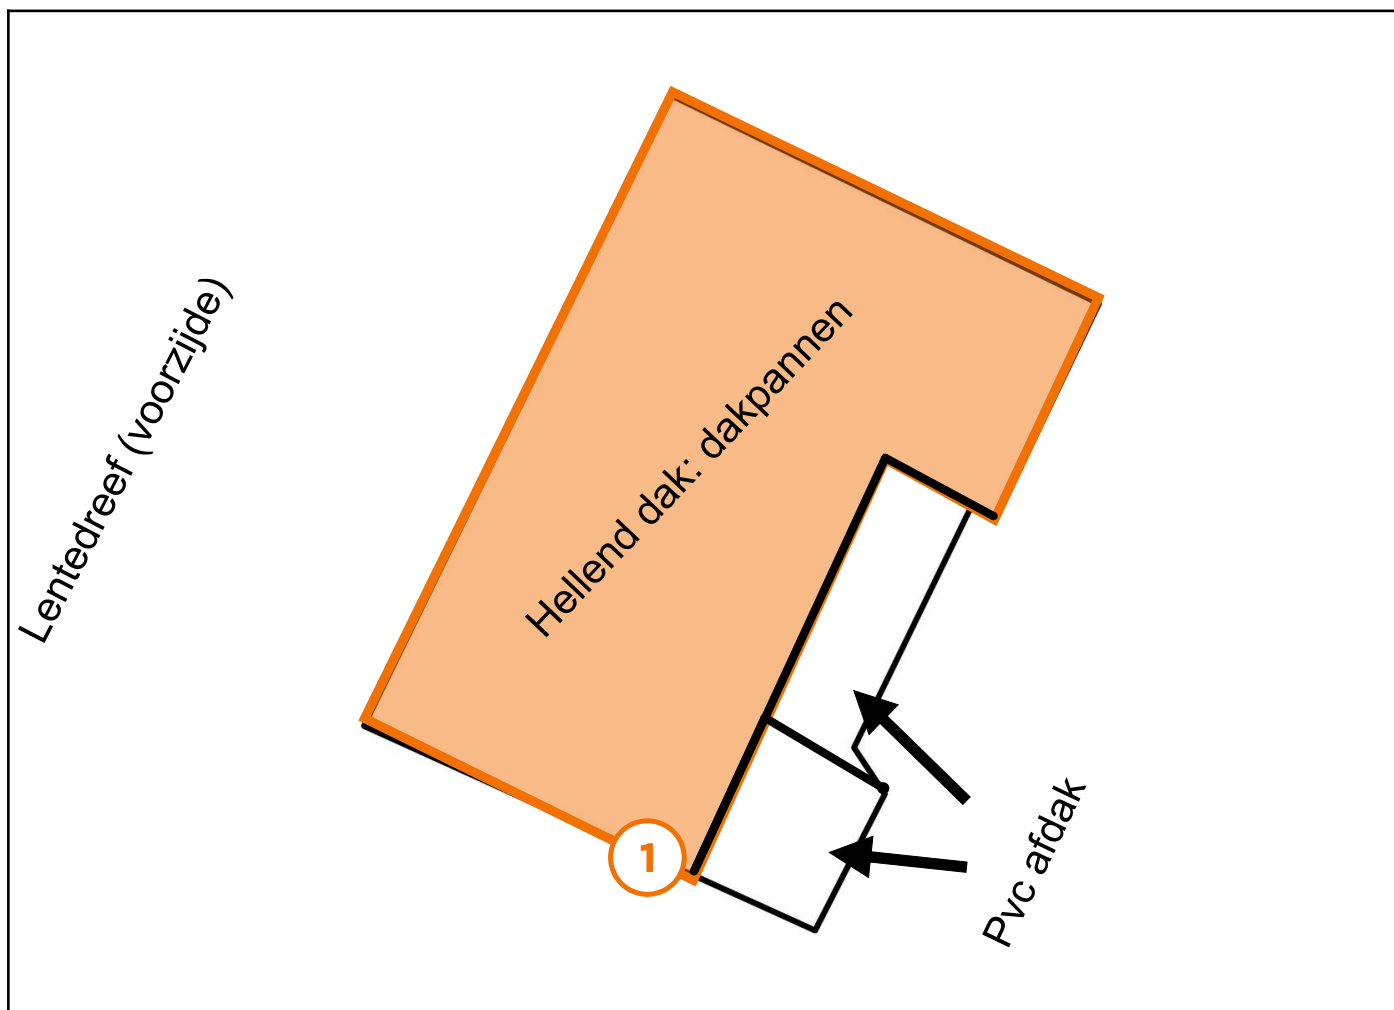
## Plan 1.4: Woning plan

| Beschrijving | Type | Actie |
|---|---|---|
| 1. Onderdak type Menuiserie (woning en tuinhuis) | Asbestmateriaal | <a href="#">Maatregelen nemen</a> |

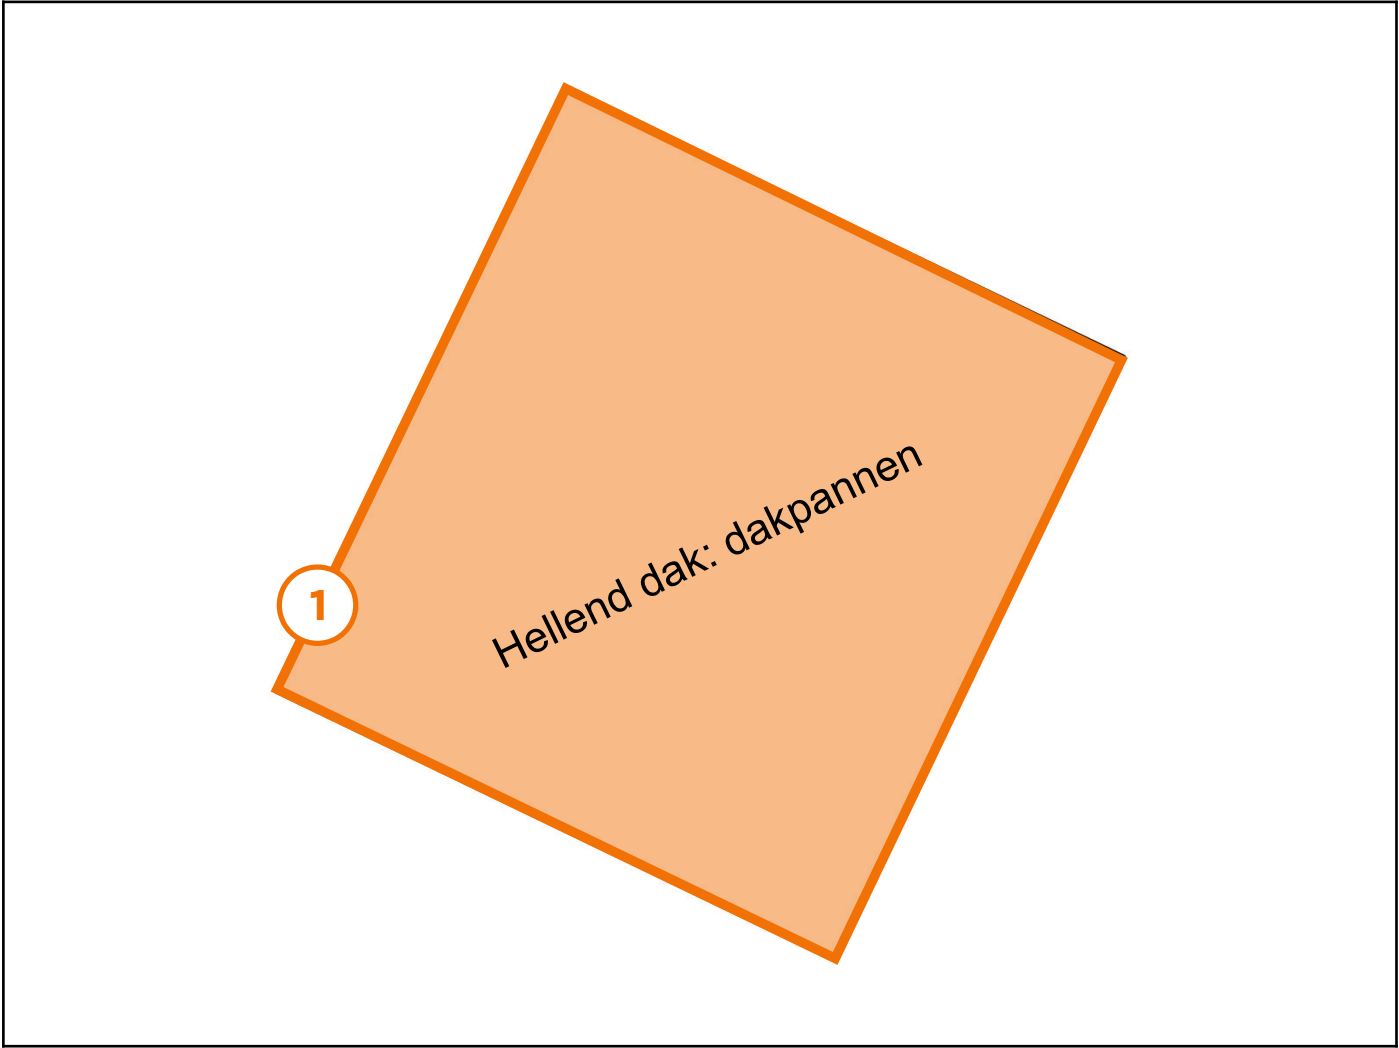
## Plan 2.2: Tuinhuis plan

| Beschrijving | Type | Actie |
|---|---|---|
| 1. Onderdak type Menuiserite (woning en tuinhuis) | Asbestmateriaal | Maatregelen nemen |

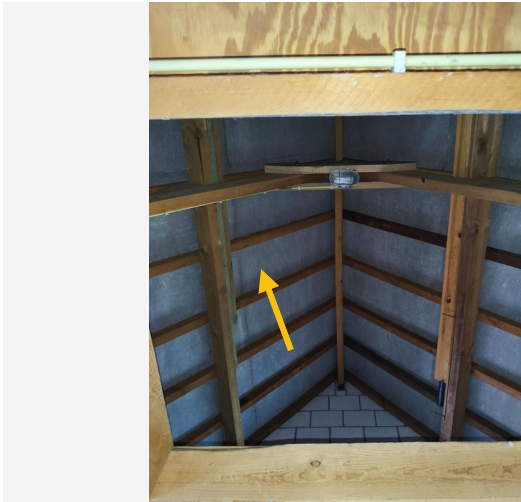
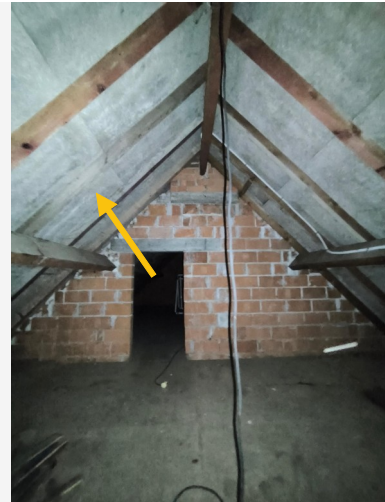
# Fiche 1: Onderdak type Menuiserite (woning en tuinhuis)

Het asbestmateriaal valt onder de mijlpaal van 2040.

| Eindbeoordeling materiaalrisico | Verhoogd materiaalrisico en/of verhoogde kans op vezelvrijgave |
| Opmerking | onderdakplaten zitten tussen de dakbedekking en constructiebalken |

| Gebondenheid | Categorie 1: hechtgebonden in oorsprong |
| Asbestsoort (vezeltype) | Crocidoliet aanwezig |
| Asbestconcentratie | Laag (< 50%) |
| Afschermingsgraad van het gehele materiaal | Geheel of deels vrij aan de binnenlucht, maar geen contact met binnenluchtstromen |
| Toestand van het materiaal | Licht beschadigd, licht verweerd. Intacte calciumsilicaatplaat of materiaal met categorie 3-gebondenheid |

| Beschrijving | Onderdak type Menuiserite (woning en tuinhuis) |
| Asbestmateriaal | Plaat, paneel, tablet - Type Menuiserite |
| Hoeveelheid (oppervlakte - dikte - aantal) | <ul style="list-style-type: none"><li>• 300,00 m<sup>2</sup> - 1,00 cm - 1 stuk</li></ul> |
| Eenvoudig bereikbaar | <p>Nee</p> <ul style="list-style-type: none"><li>• Het asbestmateriaal is bedekt (uitgezonderd laag verf, coating, behang, kunststof, textiel) en het wegnemen van het bedekkende materiaal kan niet zonder het bedekkende materiaal te beschadigen.</li></ul> |

- Zorg voor een veilig beheer en verwijder dit asbestmateriaal wanneer het bij werken eenvoudig bereikbaar wordt. Controleer de toestand jaarlijks op wijzigingen.

- Eenvoudige handelingen: mag via doe-het-zelf of door werknemer(s) met opleidingsattest eenvoudige handelingen  
Opgeleid personeel

(dak werker met 8u basisopleiding asbest) indien de platen eenvoudig te verwijderen zijn zonder kans op breken kan dit via doe-het-zelf of door werknemer(s) met opleidingsattest eenvoudige handelingen; Dek de zoldervloer af met plastic folie . Standaard dragen van de nodige wegwerp beschermingsmiddelen FFP 3 masker , handschoenen en tyvec CAT III type 5-6 , afspoelbaar schoeisel Verwijder de dakpannen. Fixeer het plaatmateriaal , de asbesthoudende platen één voor één en in hun geheel verwijderen. Niet gooien, niet breken. Verwijder onder verneveling of tussentijds voldoende bevochtigen tijdens de volledige duur van de werken. Dubbel verpakken in plastic folie , luchtdicht verpakken of plaats in container met asbestbag. Reinig Nadien de draagstructuur met vochtige doeken (+stofzuiger met absoluut filter kan niet gehoord worden dus voor een particulier niet mogelijk .) Alle werknemer(s) moeten wel beschikken over een

opleidingsattest eenvoudige handelingen 8u. Een vastgesteld asbesthoudend onderdak mag niet definitief ingesloten worden, dit dient verplicht verwijderd te worden als het bij werken bereikbaar wordt. (vb bij vernieuwen van de dakbedekking onderdak mee verwijderen) Voor hechtgebonden toepassingen: Bij verwijdering door doe-het-zelf moet men dit afval dubbel en luchtdicht verpakt aandienen bij het gemeentelijk recyclagepark. Men raadpleegt best op voorhand de voorwaarden van het recyclagepark.

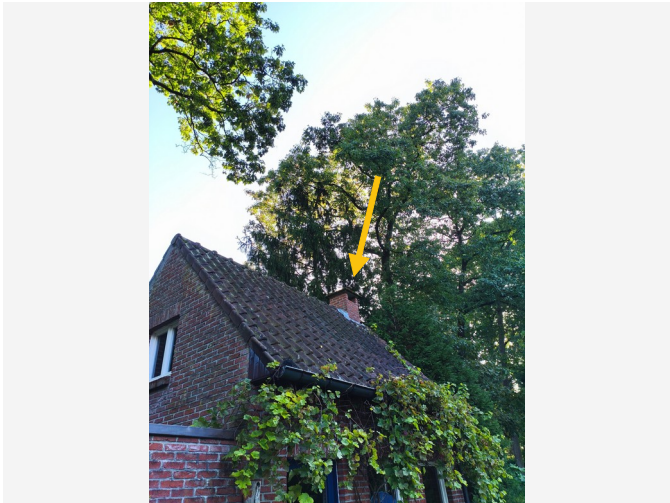
**Reden:** Het te onderzoeken materiaal situeert zich hoger dan 3,50 m te rekenen vanaf een veilige ondergrond

**Uitleg van de asbestdeskundige:** Bij werken (dak of reiniging schouw) kan een stelling geplaatst worden , het is niet duidelijk of er asbestverdachte materialen aanwezig zijn in/rond de schouw.

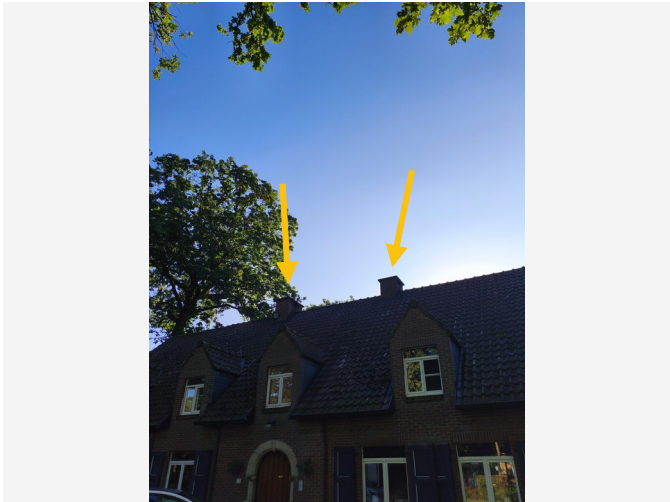
## Fiche 3: Schouwen op het dak woning (beperkingsfiche)

**Reden:** Het te onderzoeken materiaal situeert zich hoger dan 3,50 m te rekenen vanaf een veilige ondergrond

**Uitleg van de asbestdeskundige:** Bij werken (dak of reiniging schouw) kan een stelling geplaatst worden, het is niet duidelijk of er asbestverdachte materialen aanwezig zijn in/rond de schouw.

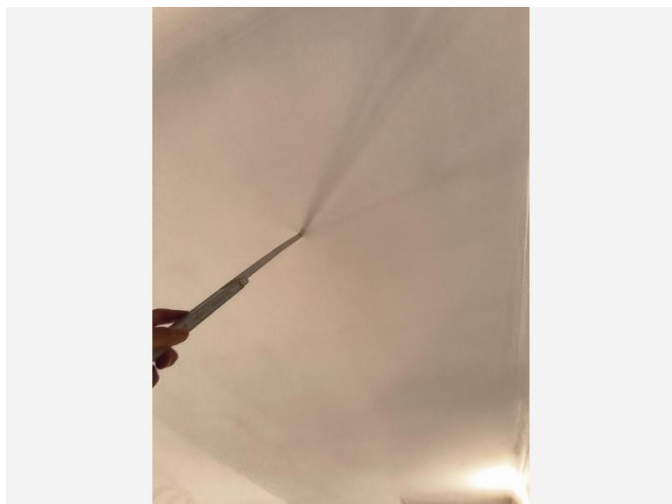
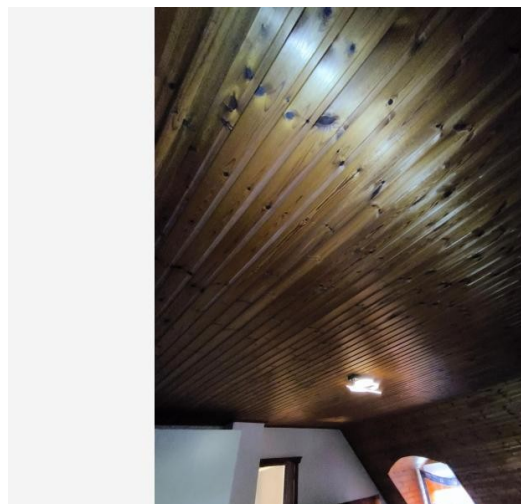
Plafonds zijn afgewerkt met valse plafonds in plaatmateriaal. Het is niet duidelijk of er pleisterwerk of ander verdacht asbestmateriaal aanwezig is achter / op deze valse plafonds, het is aangewezen om bijkomend onderzoek uit te voeren bij werken. Zonder destructieve handeling is het niet mogelijk om na te gaan of er asbesthoudende materialen aanwezig zijn achter de plafond afwerking. Als bij sloop of renovatie blijkt dat er achter deze plafonds nog pleisterwerk of asbest verdachte toepassingen aanwezig zijn, moet dit bemonsterd worden.

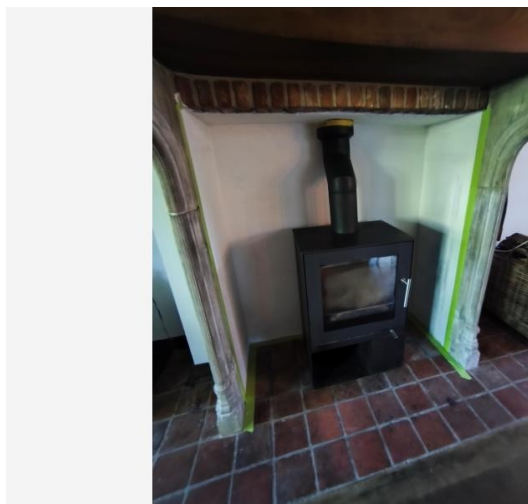
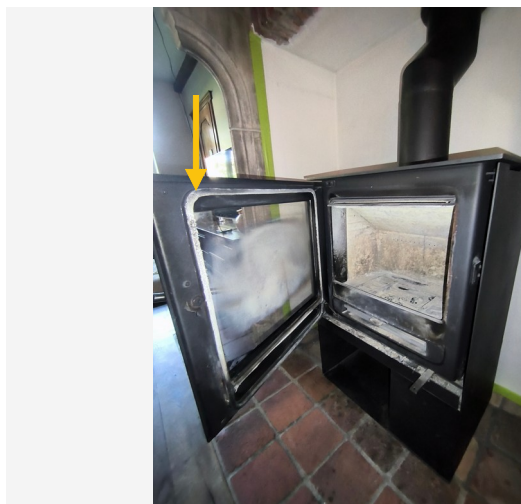
De koord werd visueel herkend als een synthetische koord en is niet asbesthoudend.

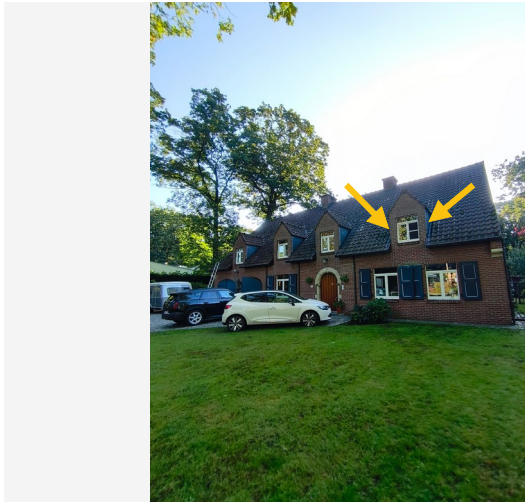
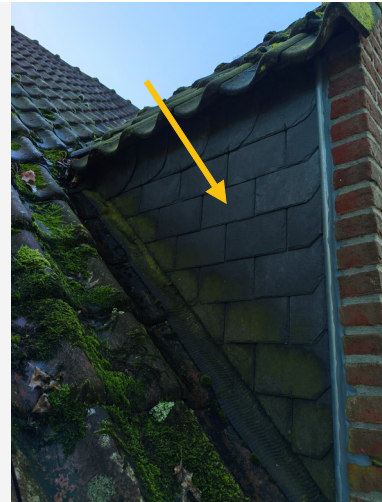
## Fiche 6: Natuurleien niet verdacht (gevelleien aan de dakkapellen)

De leien zijn visueel herkend als natuurleien en zijn niet asbestverdacht.

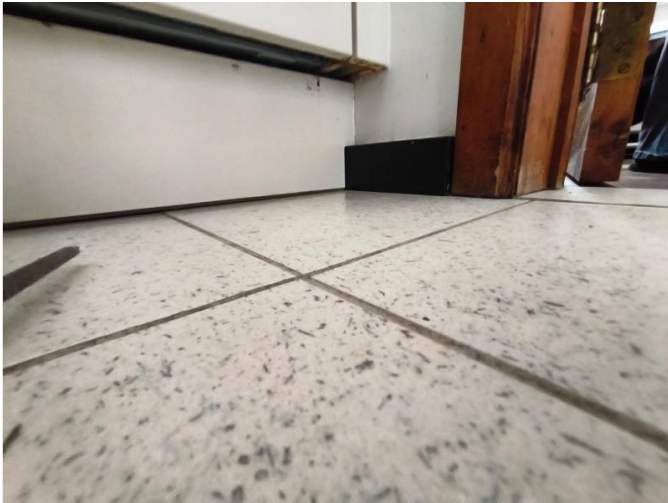
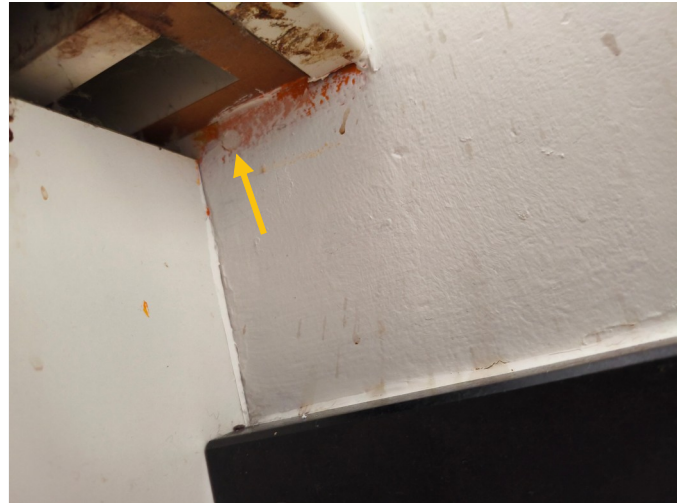
Geen asbest

| # | Type | Referentie | Resultaat |
|---|---|---|---|
| 7.1 | Mengmonster | 1 | Geen asbest |

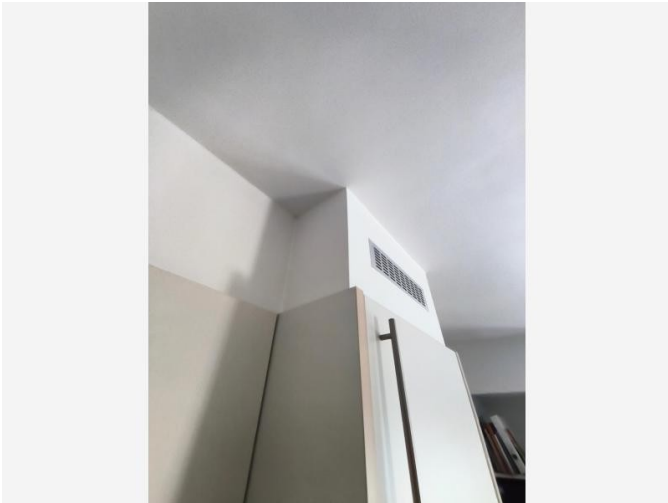
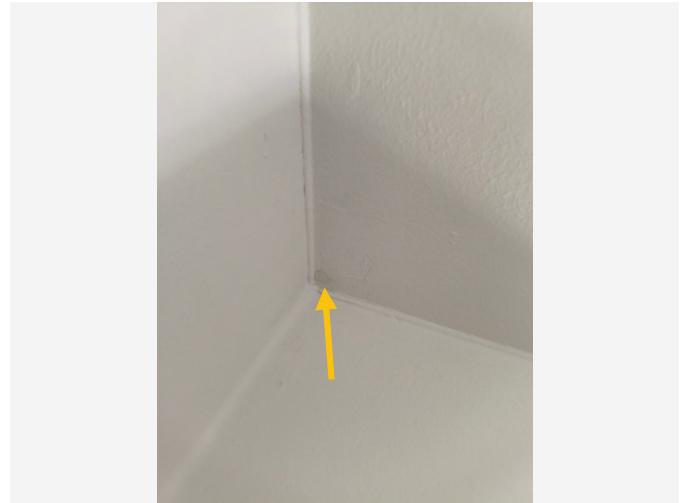
## Fiche 8: Plafondpleister

Geen asbest

| # | Type | Referentie | Resultaat |
|---|---|---|---|
| 8.1 | Mengmonster | 2 | Geen asbest |

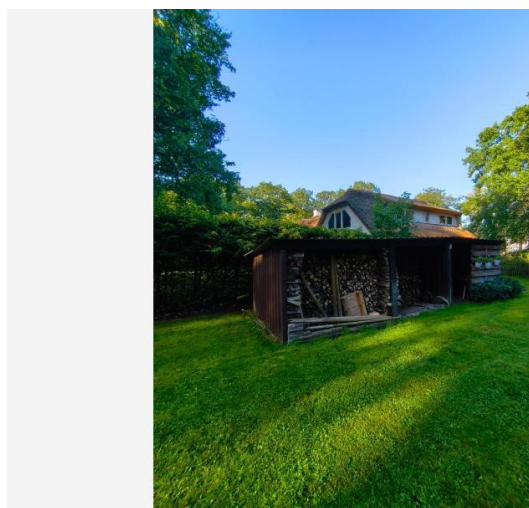
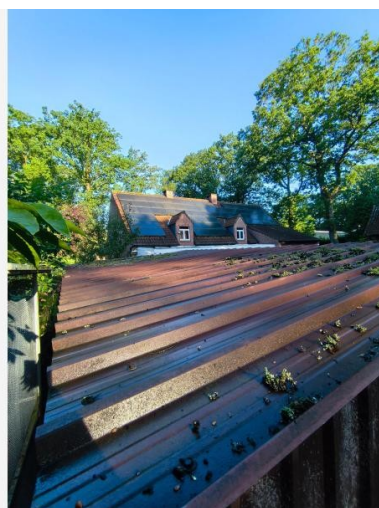
### Fiche 9: Dakbedekking houtopslag (metalen plaatmateriaal) niet verdacht.

| Beschrijving | Notitie | Terug te vinden op plannen |
|---|---|---|
| Fiche 9: Dakbedekking houtopslag (metalen plaatmateriaal) niet verdacht. | De dakbedekking wordt gecontroleerd. deze bestaat uit metalen plaatmateriaal en bevat geen asbest verdachte materialen. | Plan 3.1: Houtopslag plan |

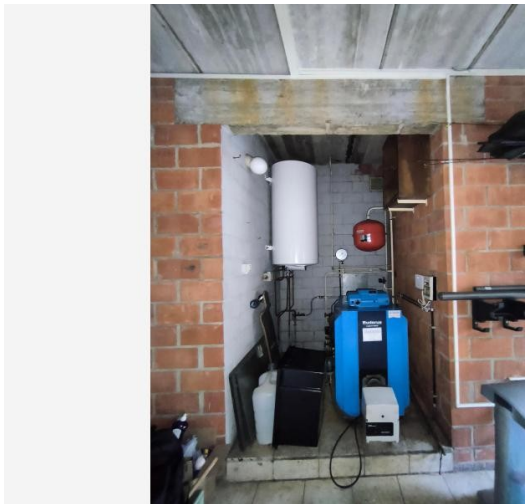
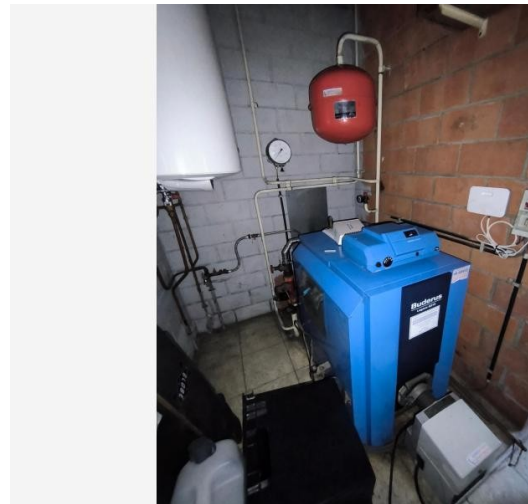
## Fiche 10: CV Ketel niet verdacht

| Beschrijving | Notitie | Terug te vinden op plannen |
|---|---|---|
| Fiche 10: CV Ketel niet verdacht | De CV ketel werd gecontroleerd en is niet asbest verdacht. | Plan 1.2: Gelijkvloers |

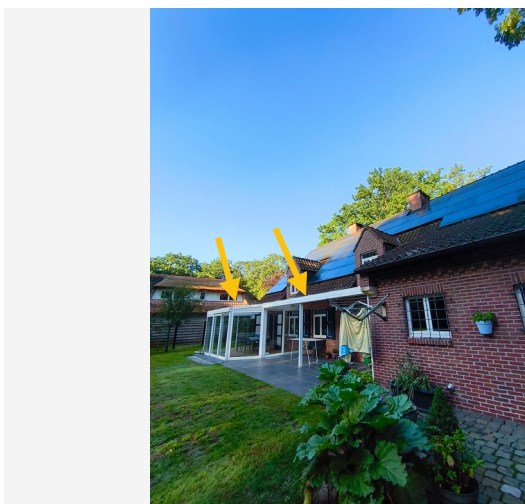
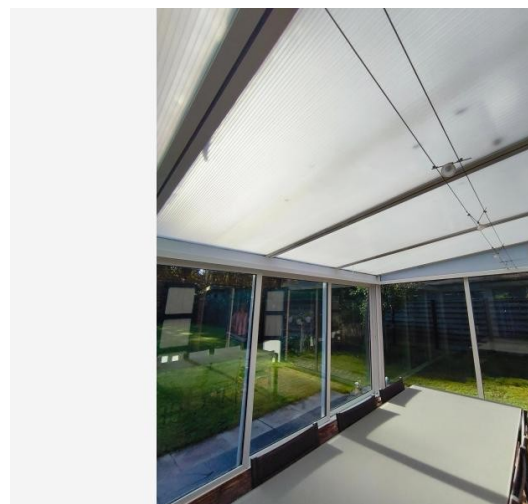
## Fiche 11: Dakbedekking veranda en afdak (pvc plaatmateriaal) niet verdacht.

| Beschrijving | Notitie | Terug te vinden op plannen |
|---|---|---|
| Fiche 11: Dakbedekking veranda en afdak (pvc plaatmateriaal) niet verdacht. | De dakbedekking wordt gecontroleerd. deze bestaat uit pvc plaatmateriaal en bevat geen asbest verdachte materialen. | Plan 1.9: Woning plan |

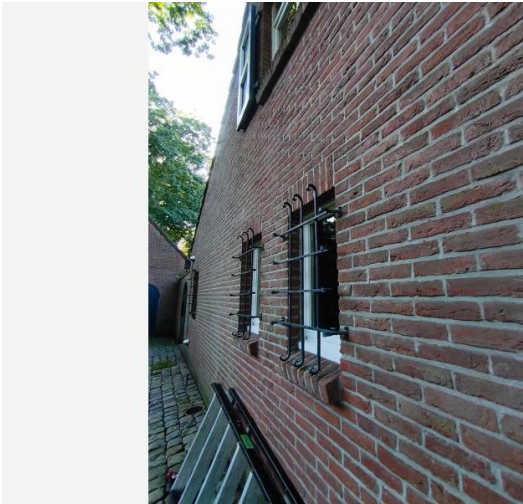
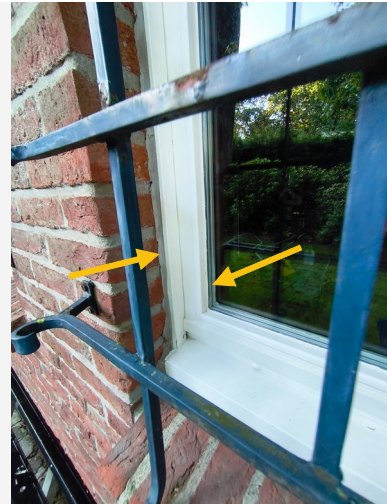
## Fiche 12: Kit niet verdacht (visueel vastgesteld)

| Beschrijving | Notitie | Terug te vinden op plannen |
|---|---|---|
| Fiche 12: Kit niet verdacht (visueel vastgesteld) | De gebruikte siliconen kit is niet asbestverdacht | Plan 1.1: Woning plan |

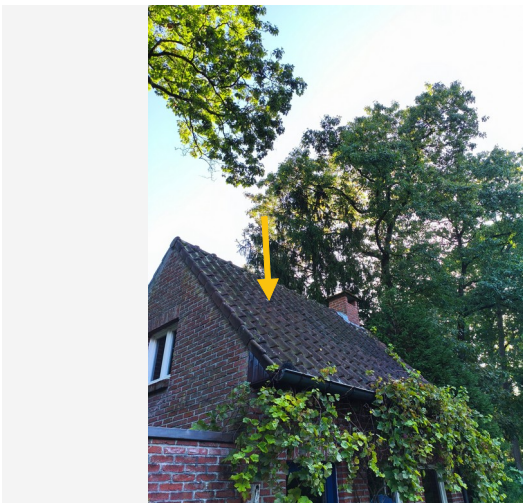
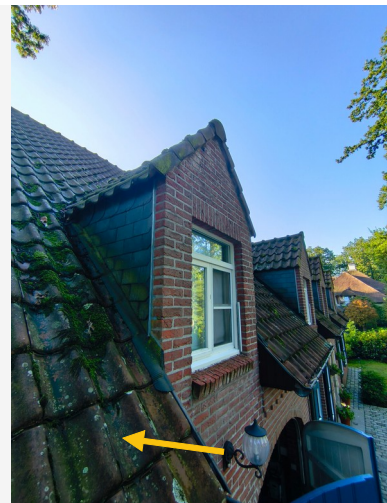
## Fiche 13: Dakbedekking hellend dak woning en tuinhuis (pannen) niet verdacht.

| Beschrijving | Notitie | Terug te vinden op plannen |
|---|---|---|
| Fiche 13: Dakbedekking hellend dak woning en tuinhuis (pannen) niet verdacht. | De dakbedekking wordt gecontroleerd. deze bestaat uit dakpannen en bevat geen asbest verdachte materialen. | Plan 1.8: Woning plan<br>Plan 2.1: Tuinhuis plan |
