# Asbestinventarisatattest

Koben Geertsstraat 87/202, 9120 Beveren-Kruibeke-Zwijndrecht

Attestnummer : 20260918-000358.000

Uitgegeven op : 18.09.2026

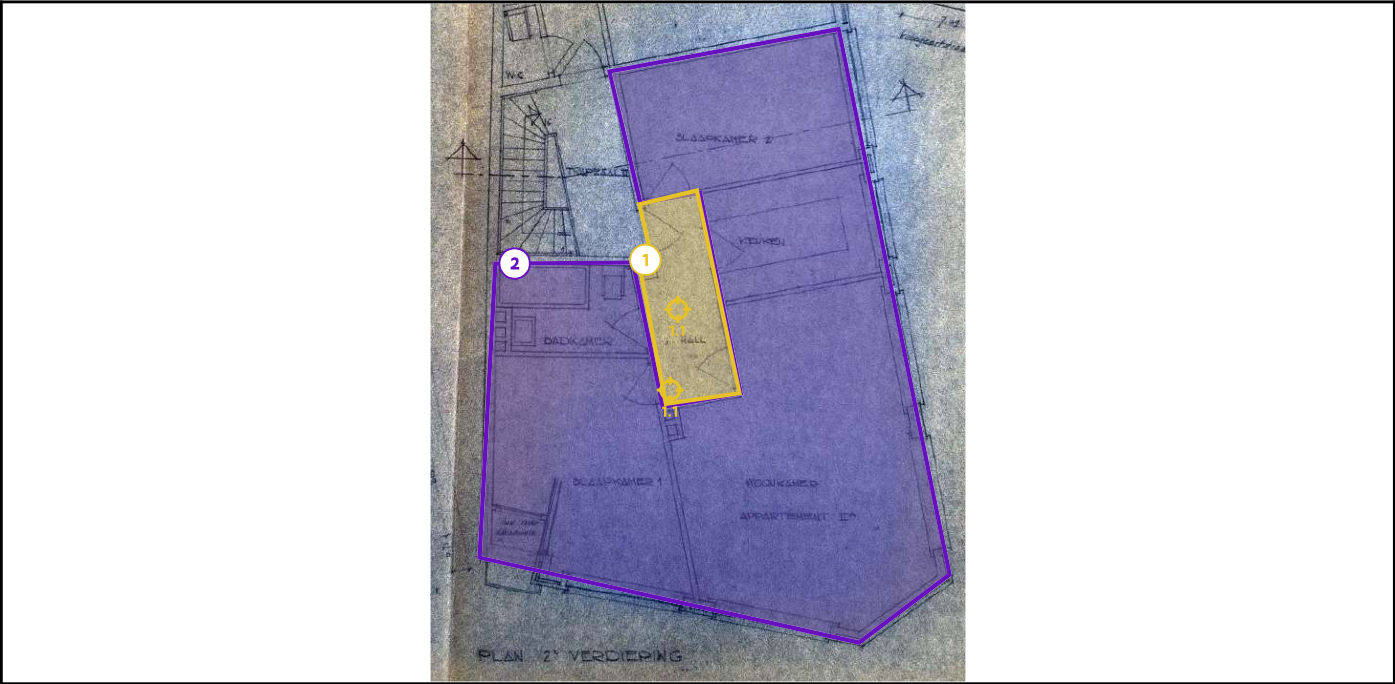
# Plan 1.3: Plafonds

| Beschrijving | Type | Actie |
|---|---|---|
| 1. Pleisterwerk plafond | Asbestmateriaal | Zorgvuldig beheren |
| 2. Plafonds met voorzetpanelen | Advies | - |

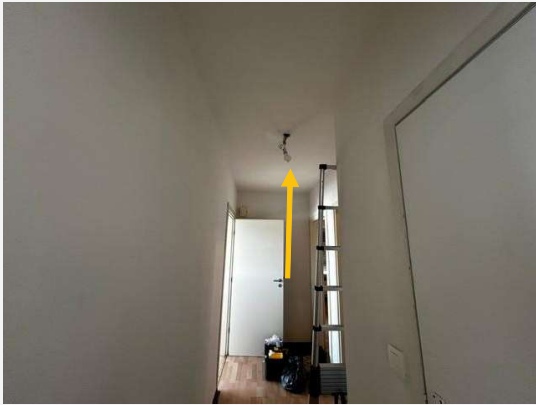
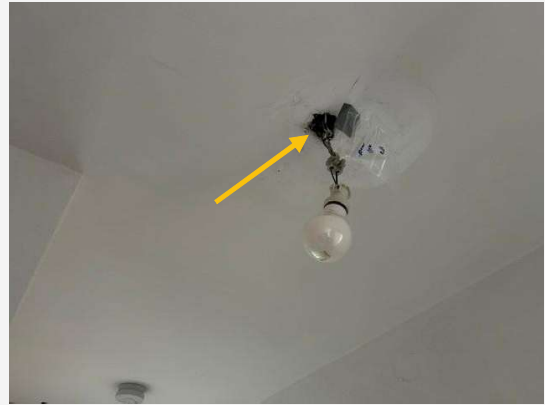
Overzichtsfoto

Detailfoto

Het asbestmateriaal valt onder de mijlpaal van 2040.

| Eindbeoordeling materiaalisico | Zeer laag materiaalisico en/of zeer lage kans op vezelvrijgave |

| Gebondenheid | Categorie 2: niet-hechtgebonden met matrix |
| Asbestsoort (vezeltype) | Alleen chrysotiel aanwezig |
| Asbestconcentratie | Laag (< 50%) |
| Toestand van het materiaal | Licht beschadigd, licht verweerd. Intacte calciumsilicaatplaat of materiaal met categorie 3-gebondenheid |

| # | Type | Referentie | Resultaat |
|---|---|---|---|
| 1.1 | Mengmonster | 150927 | Chrysotiel |

Zorgvuldig beheren

- Zorg voor een veilig beheer. Vermijd het beschadigen van het asbestmateriaal. Controleer de toestand jaarlijks op wijzigingen.

- Hermetische zone (erkend asbestverwijderaar)  
Deze toepassing mag uitsluitend door een erkende asbestverwijderaar via de methodiek van hermetische zone verwijderd worden omdat verwijdering via de methodiek van eenvoudige handelingen en/of couveusezakmethode niet toegelaten is. De verwijdering leidt automatisch tot een verhoogd risico op vrijgave van asbestvezels (maximale concentratie 0,01 vezels/cm - CODEX Art. VI.3-54). (Bron: CODEX - Art. VI.3-61.- par 1.). De lijst van erkende asbestverwijderaars vindt u hier: <https://werk.belgie.be/nl/erkenningen/erkenning-asbest-bedrijven-erkend-voor-afbraak-verwijderingswerken>. Bewaar zorgvuldig alle bewijsdocumenten van de asbestverwijdering (facturen, werkplannen, foto's, afgiftebewijzen afval, vrijgavemetingen). Deze documenten zijn belangrijk voor een correcte actualisatie van het asbestinventarisatetest. Meer informatie over asbestverwijdering vindt u in de rubriek 'Toelichting' achteraan in het asbestinventarisatetest en via deze link: <https://ovam.vlaanderen.be/asbest-verwijderen>

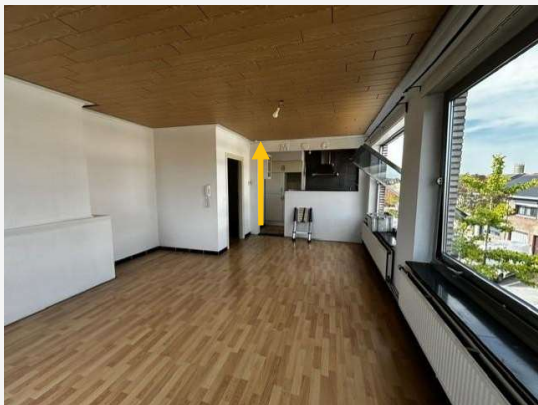
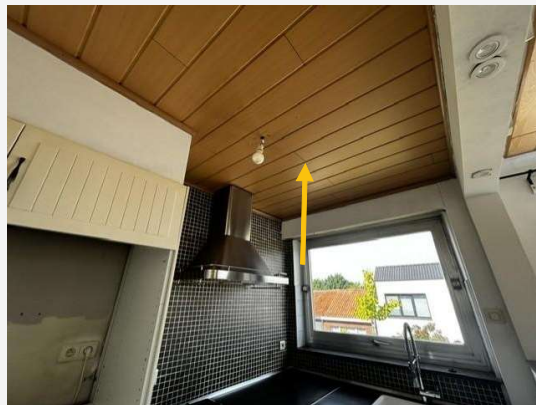
De plafonds zijn afgewerkt met niet-asbestverdachte voorzetpanelen. Controle en staalname van eventuele onderliggende materialen is enkel mogelijk mits uitbreiding naar een aanvullend destructief onderzoek.

De asbestdeskundige beoordeelt het materiaal als niet-asbestverdacht.

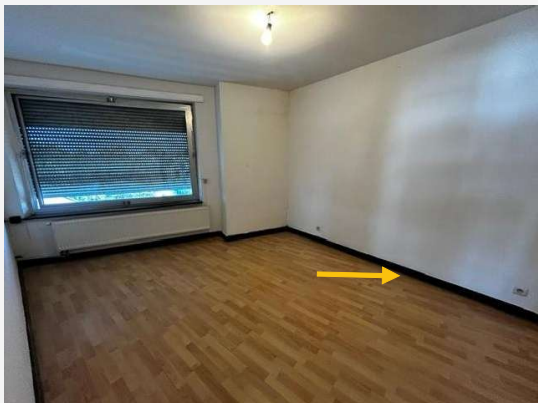
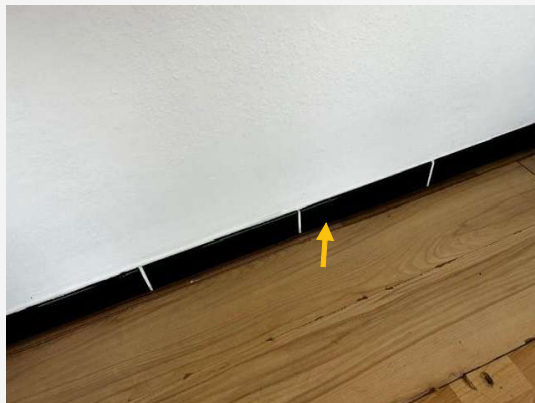
Afwerking met intacte plinten zonder zichtbare beschadigingen. Controle en monsternamen van de lijmlaag is enkel mogelijk mits uitbreiding naar een aanvullend destructief onderzoek.

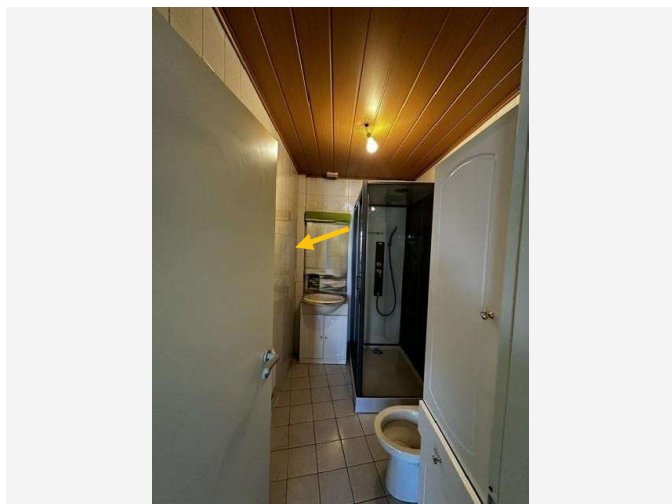
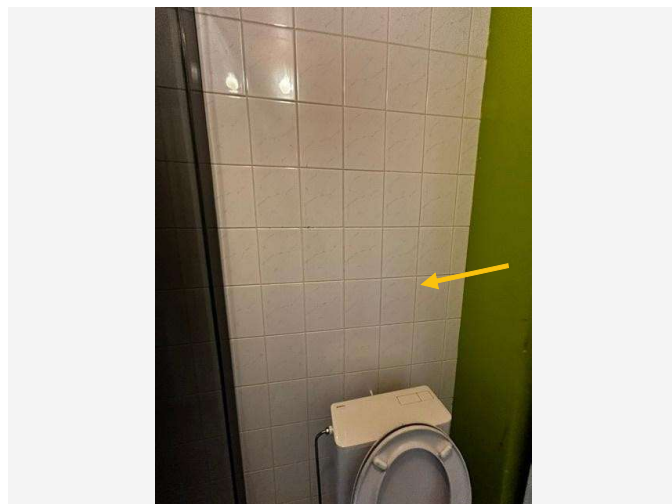
Afwerking met intacte faiencetegels zonder zichtbare beschadigingen. Controle en monsternamen van de lijmlaag is enkel mogelijk mits uitbreiding naar een aanvullend destructief onderzoek.

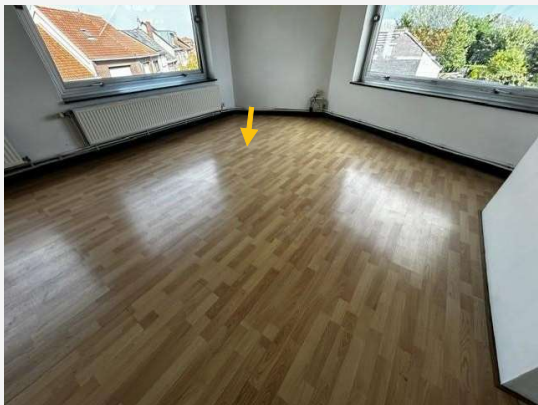
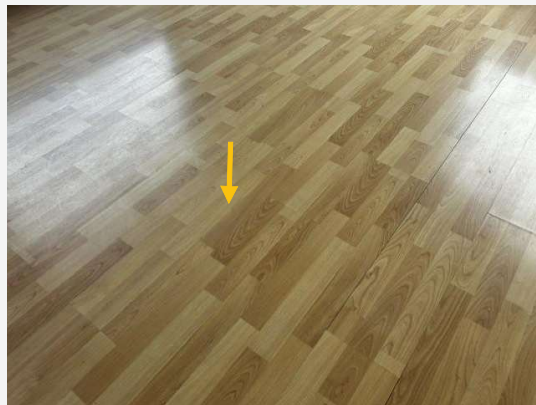
De vloeren zijn intact zonder zichtbare beschadigingen. Controle en monsternamen van de lijmlaag is enkel mogelijk mits uitbreiding naar een aanvullend destructief onderzoek.

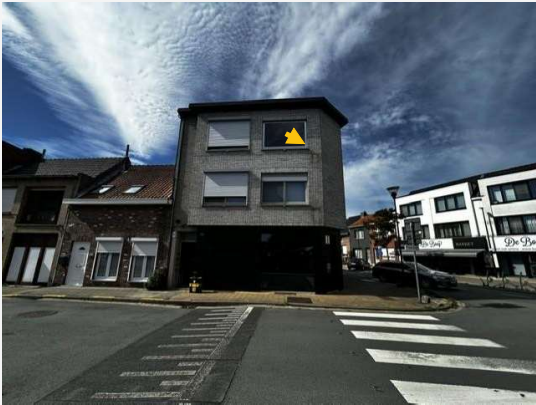
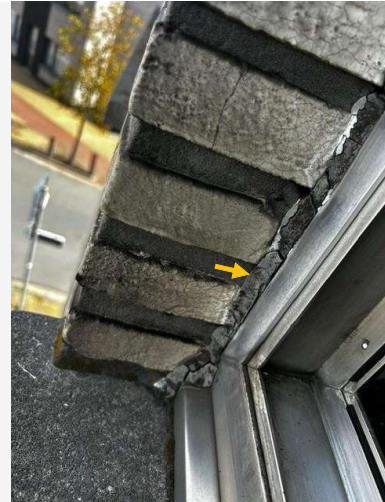
## Fiche 6: Afdichtingsmateriaal (mastiek, kit) aan schrijnwerk veranda

Geen asbest

| # | Type | Referentie | Resultaat |
|---|---|---|---|
| 6.1 | Puntmonster | 150928 | Geen asbest |

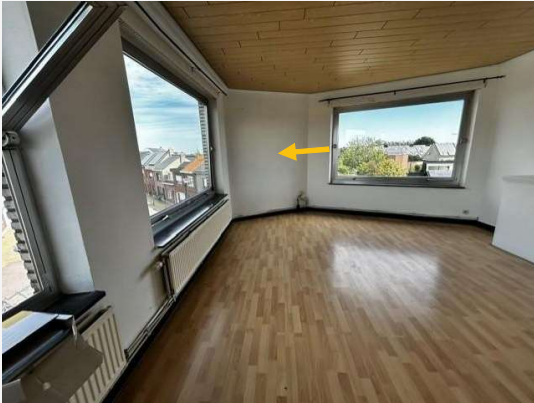
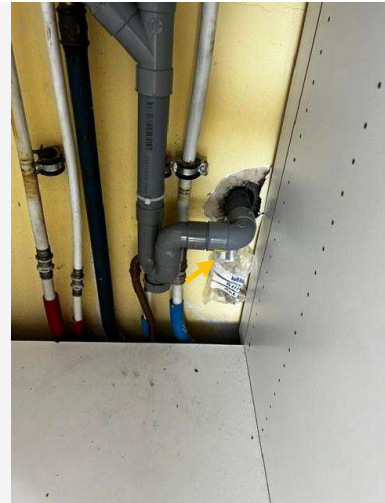
## Fiche 7: Pleisterwerk muren

Geen asbest

| # | Type | Referentie | Resultaat |
|---|---|---|---|
| 7.1 | Mengmonster | 150926 | Geen asbest |
