# Asbestinventarisatetest

Geestbosstraat 2, 3210 Lubbeek

Attestnummer : **20260922-000030.000**

Uitgegeven op : **22.09.2026**

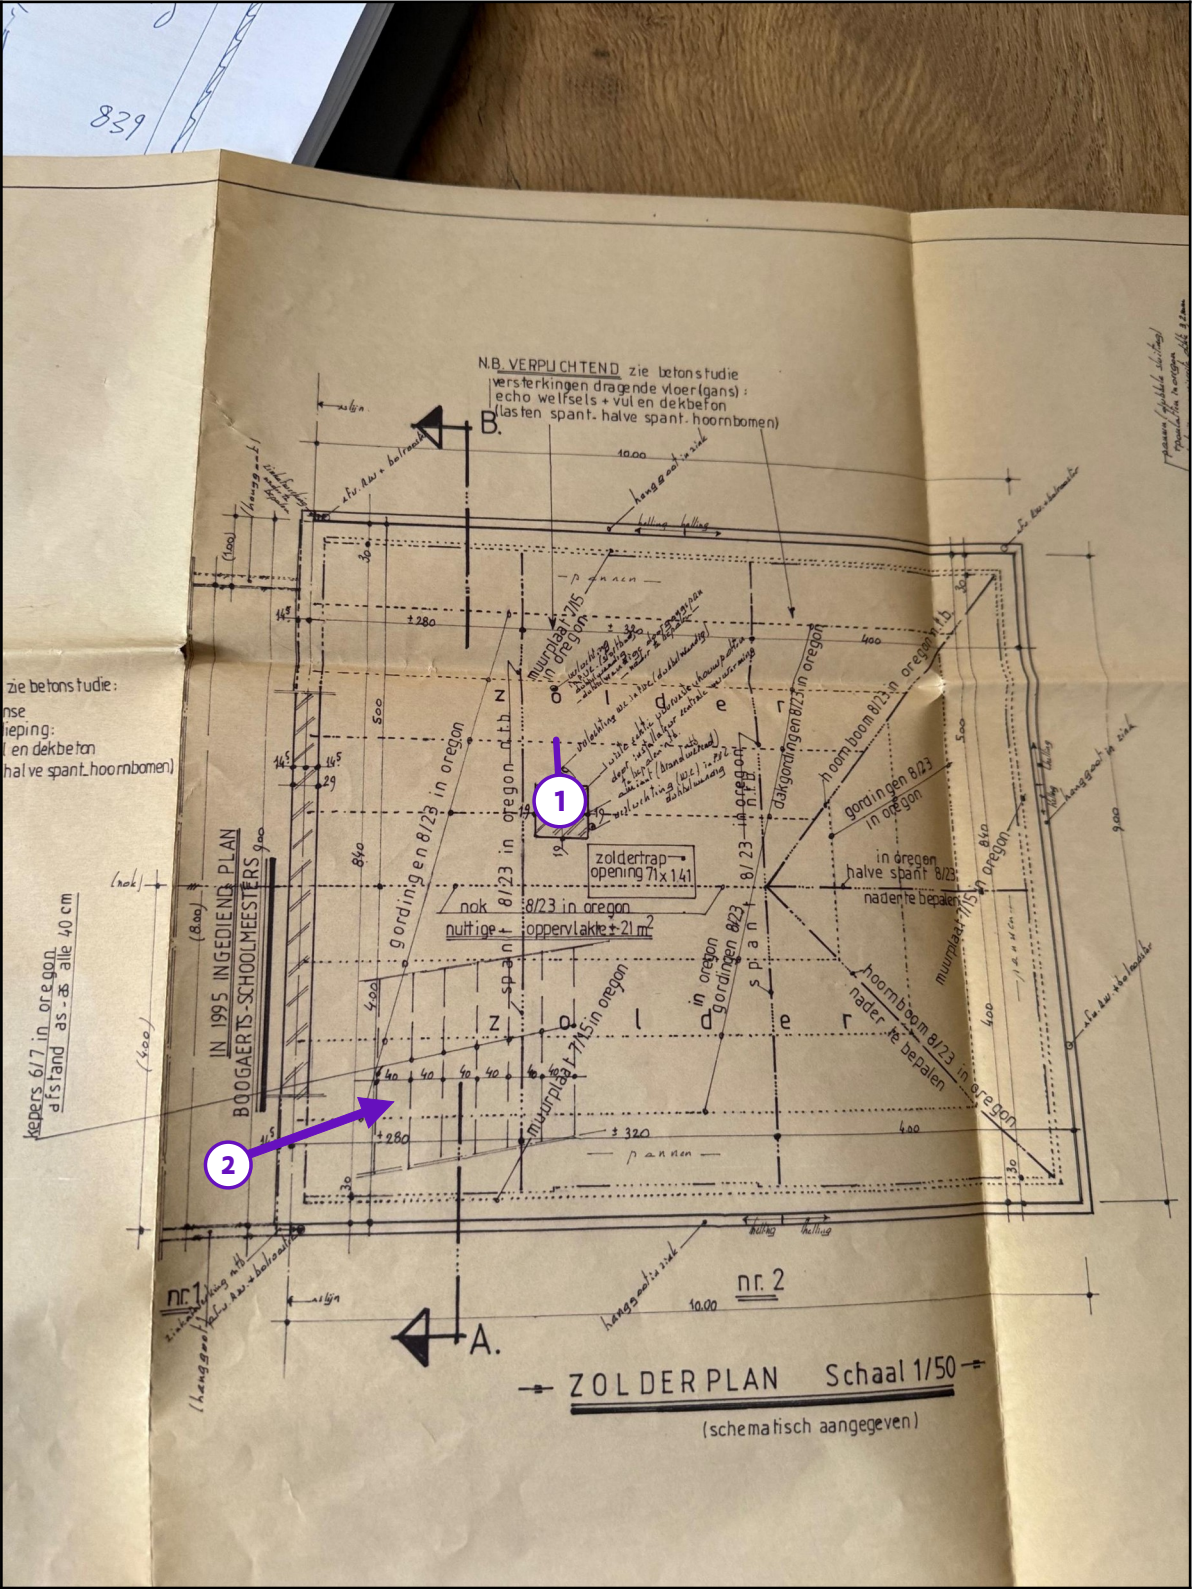
Plan 1.3: Zolder

| 1. Gemetste schouw | Beperking | - |
| 2. Onderdak menuiserie | Beperking | - |

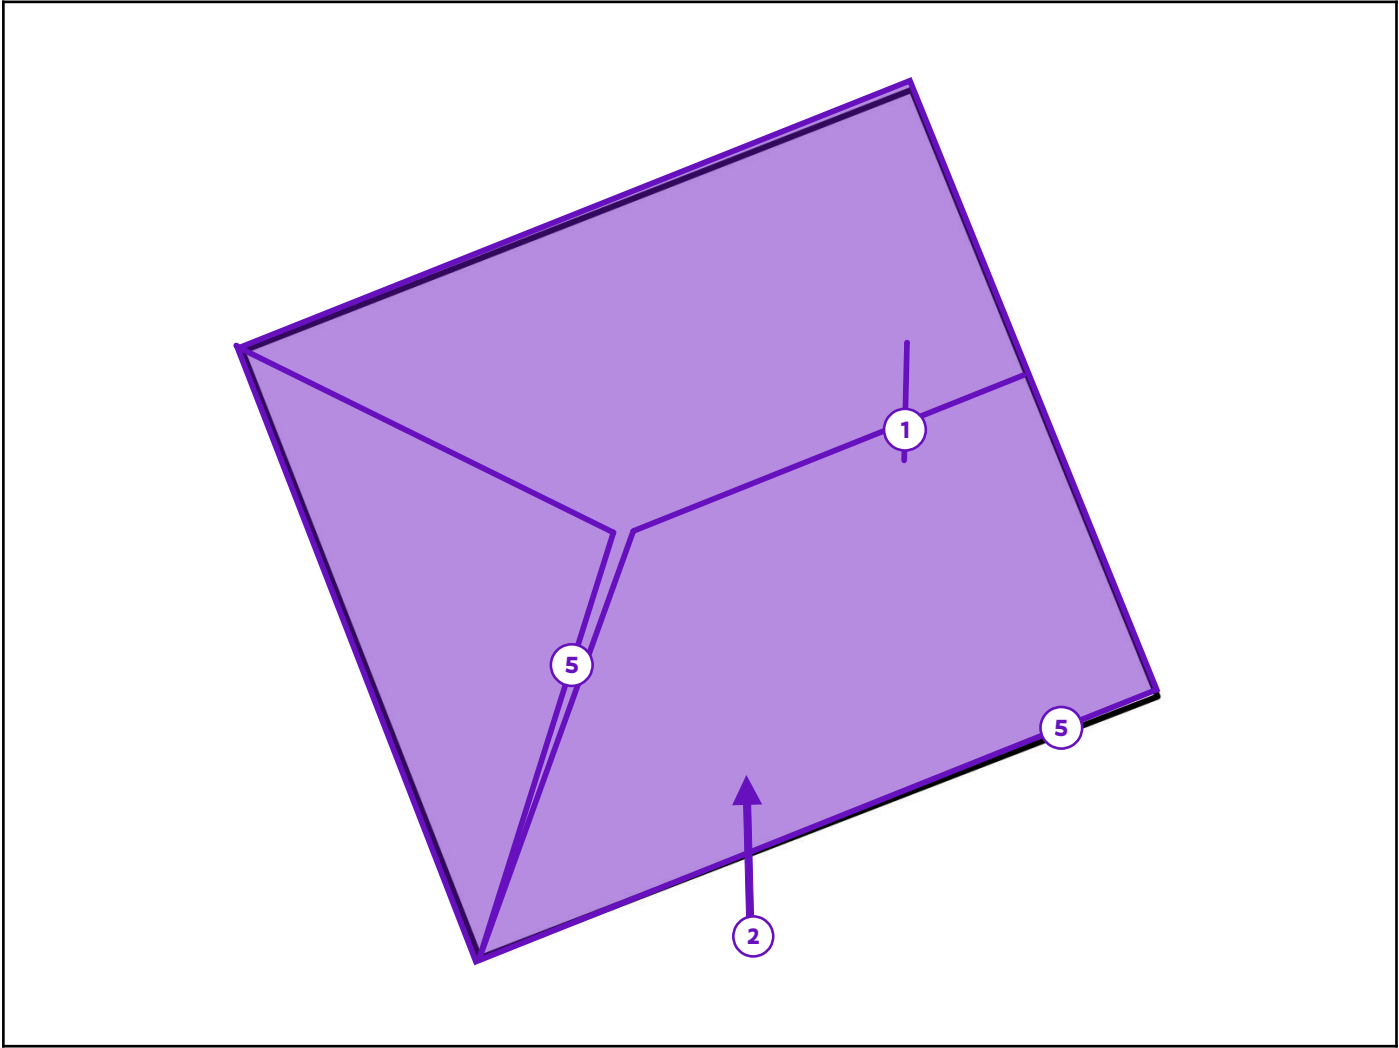
# Plan 1.4: Hoofdgebouw dak

| Beschrijving | Type | Actie |
|---|---|---|
| 1. Gemetste schouw | Beperking | - |
| 2. Onderdak menuiserie | Beperking | - |
| 5. Dakpannen | Overige ruimte of materiaal | - |

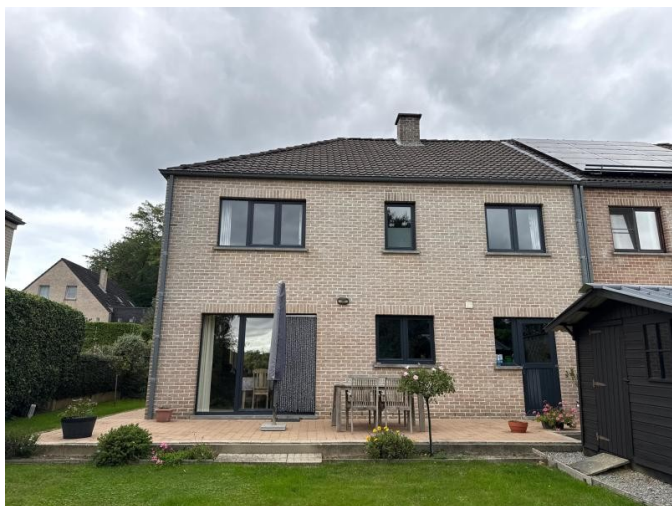
*Situeringsfoto*

**Reden:** Er is geen volledige risicobeoordeling mogelijk

**Uitleg van de asbestdeskundige:** geen zicht op of in de schouw ,  
wel mogelijk via hoogwerker of destructief onderzoek

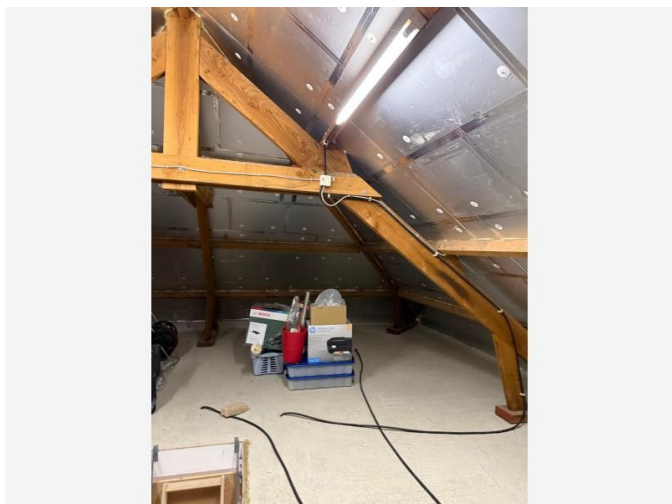
Situeringsfoto

**Reden:** Er is geen volledige risicobeoordeling mogelijk

**Uitleg van de asbestdeskundige:** volledig isolatie onderzijde , geen veluxen , buitenzijde dak niet zomaar bereikbaar ,

wel met stelling of hoogtewerker ,

volgens getekend plan asbestvrije menuiserie

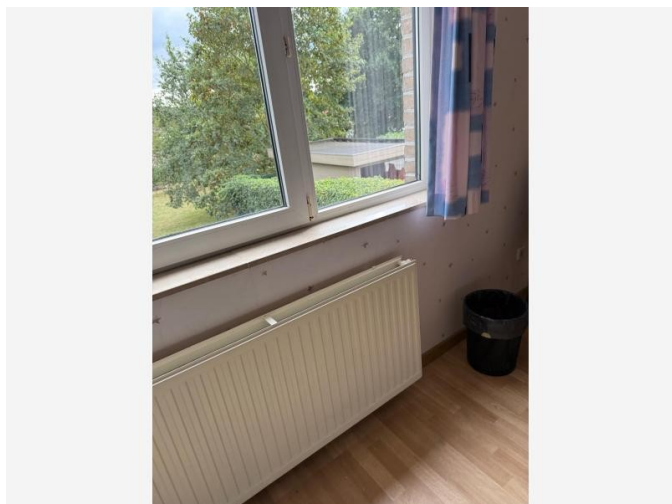
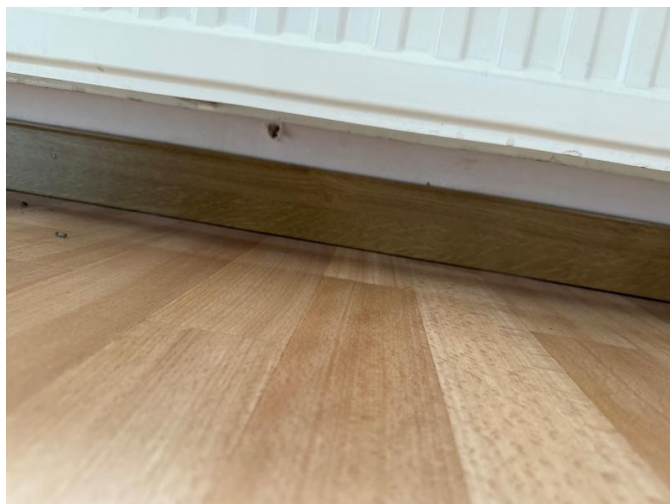
## Fiche 3: Pleister muur

Geen asbest

| # | Type | Referentie | Resultaat |
|---|---|---|---|
| 3.1 | Mengmonster | Pleister muur | Geen asbest |

| Opmerking | geen pleister bij cv in garage<br>alle plafonds beton breedvloerplaten met siliconenvoegen en geverfd |
