# Asbestinventarisatattest

Rijkenhoek 71, 2880 Bornem

Attestnummer : 20260827-000453.001

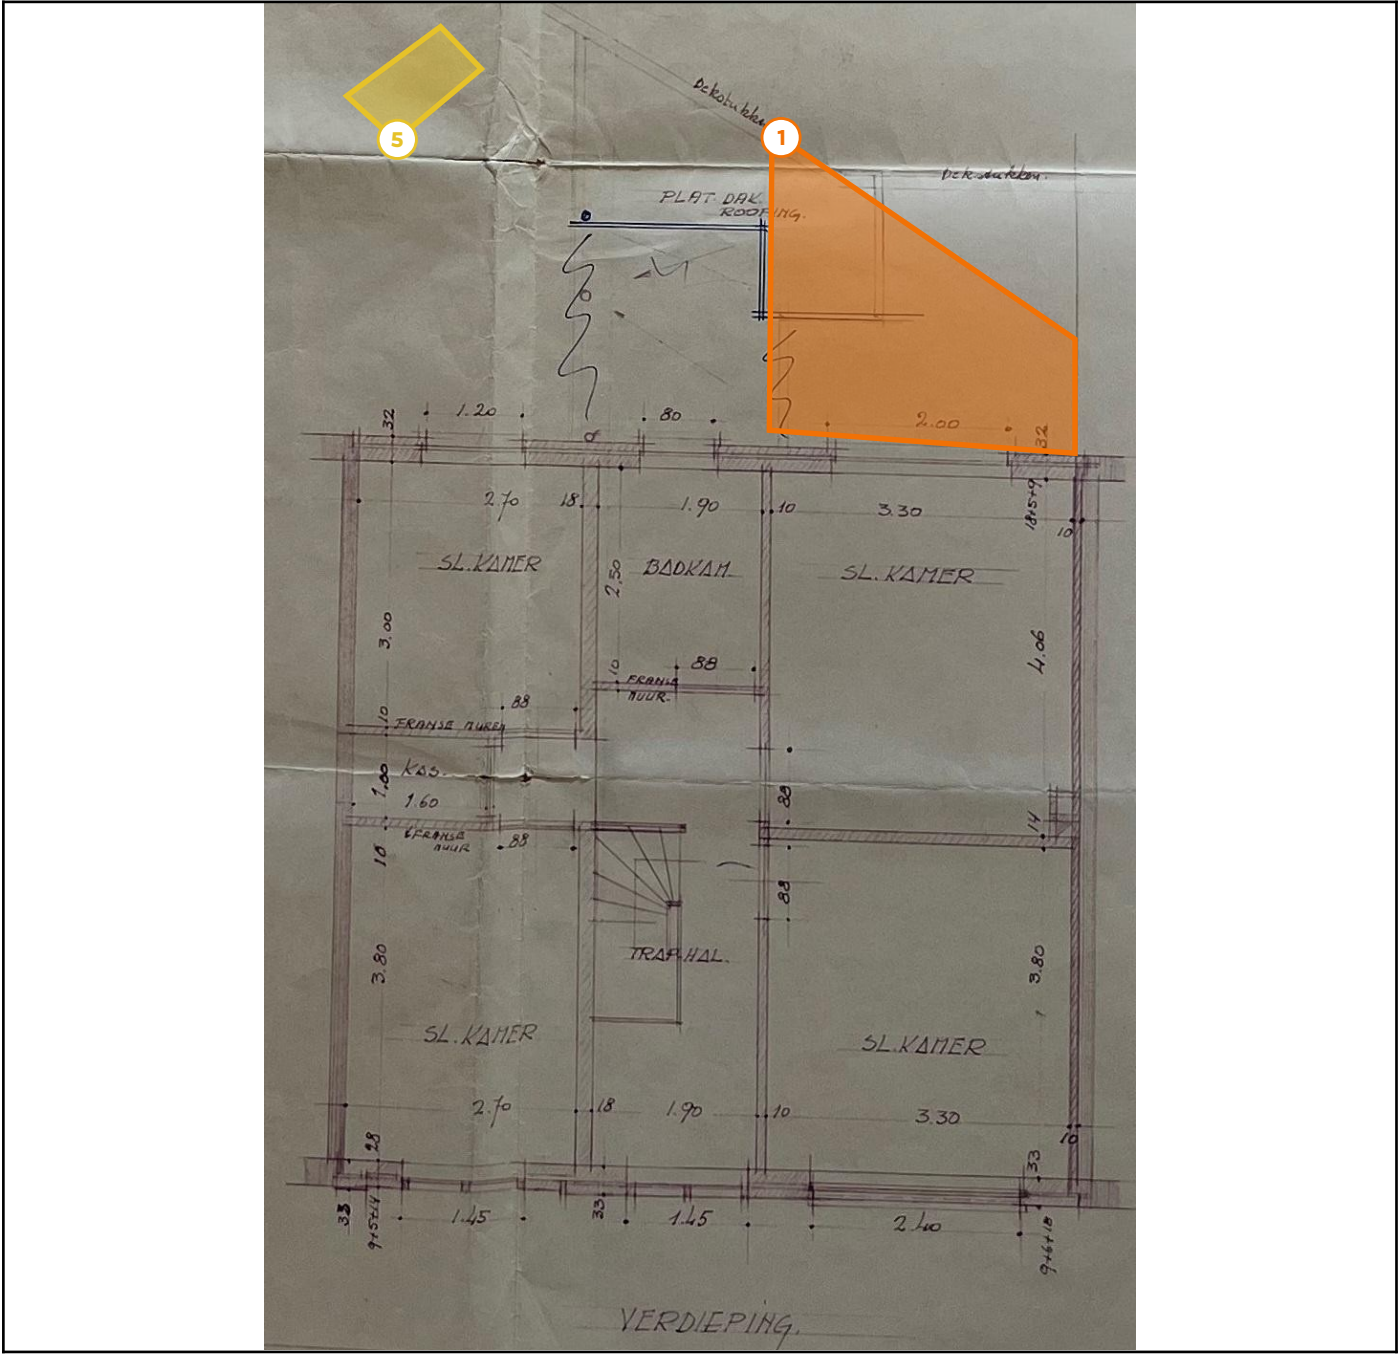
# Plan 1.2: plan - verdieping

| Beschrijving | Type | Actie |
|---|---|---|
| 1. Roofing op plat dak keuken | Asbestmateriaal | Verwijderen |
| 5. Roofing op plat dak garage | Asbestmateriaal | Zorgvuldig beheren |

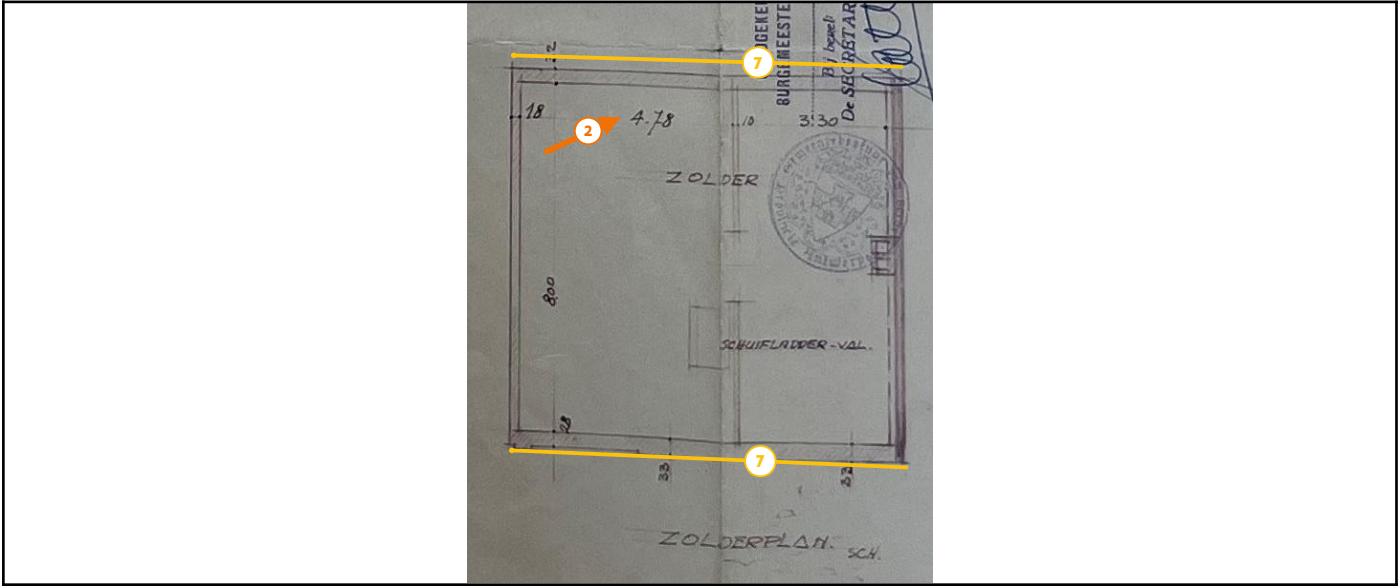
# Plan 1.6: plan - zolder

| Beschrijving | Type | Actie |
|---|---|---|
| 2. Afkitting dakramen buitenkant | Asbestmateriaal | <a href="#">Verwijderen</a> |
| 7. Dakgoten | Uitsluiting | - |

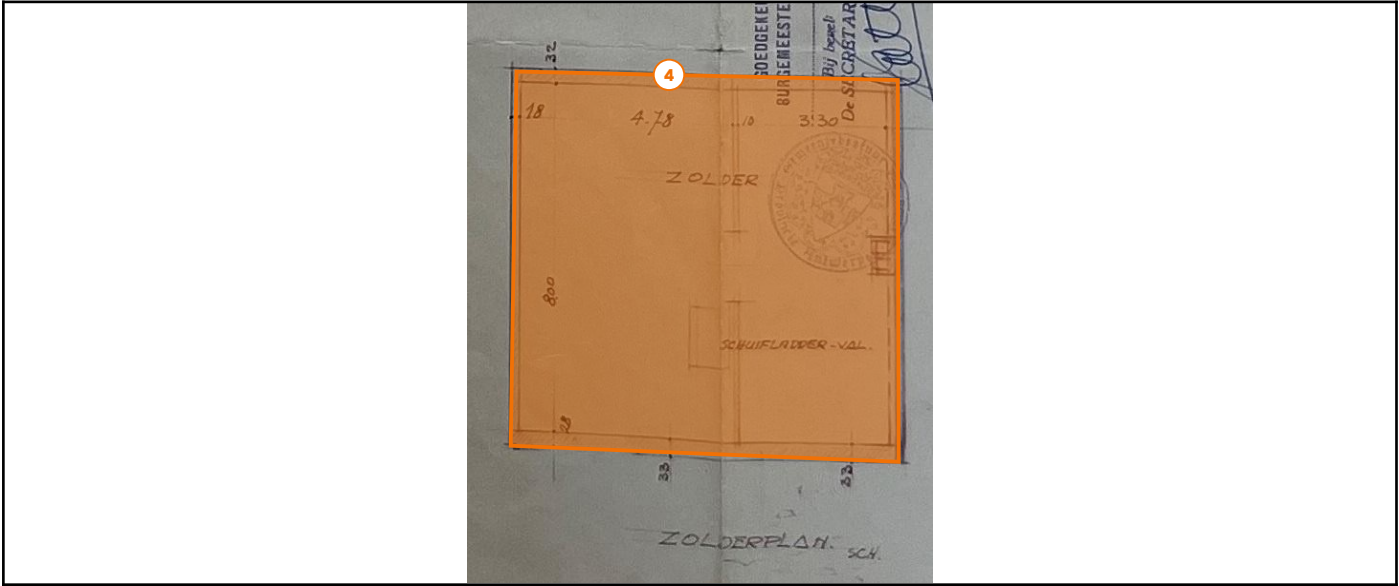
# Plan 1.9: plan - zolder

| Beschrijving | Type | Actie |
|---|---|---|
| 4. Leien op dak | Asbestmateriaal | <a href="#">Verwijderen</a> |

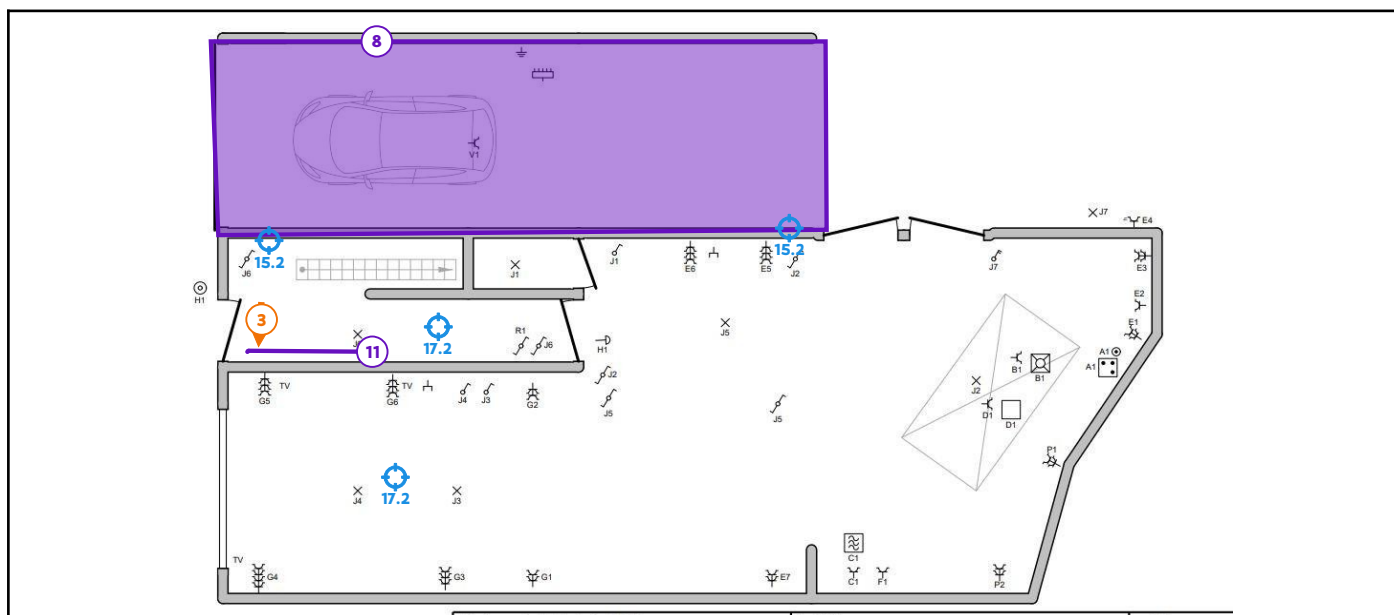
## Plan 1.10: gv 2026

| Beschrijving | Type | Actie |
|---|---|---|
| 3. Bakkeliet radiatorenknop | Asbestmateriaal | Verwijderen |

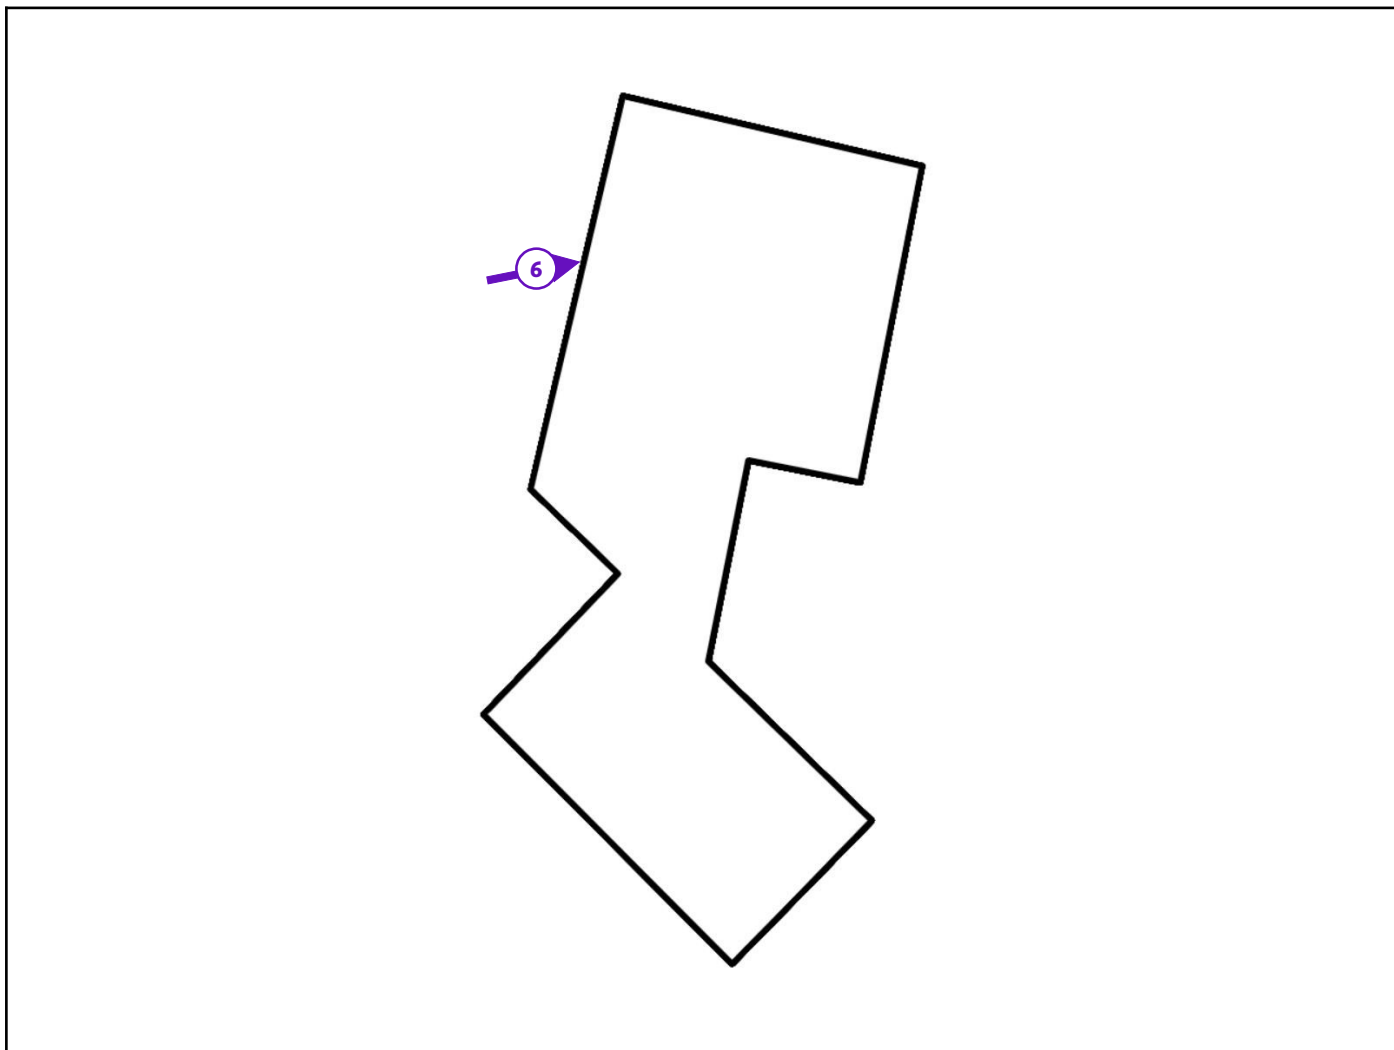
## Plan 1.13: 1e verdiep plan

| Beschrijving | Type | Actie |
|---|---|---|
| 6. Schouw niet inspecteerbaar | Beperking | - |

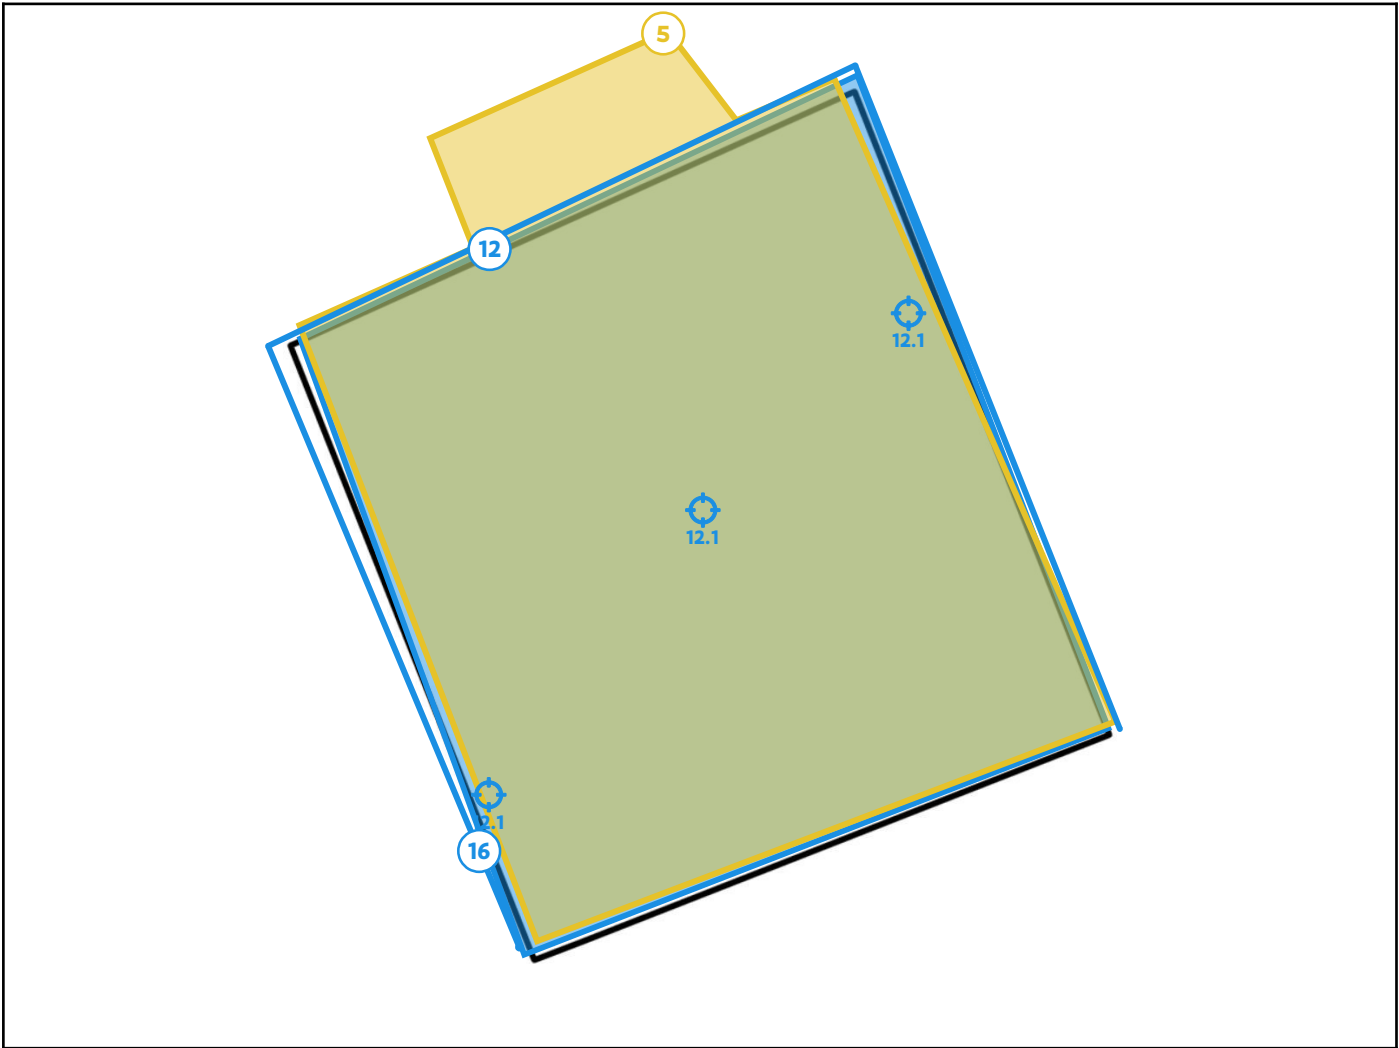
## Plan 2.1: Garage plan

| Beschrijving | Type | Actie |
|---|---|---|
| 5. Roofing op plat dak garage | Asbestmateriaal | Zorgvuldig beheren |

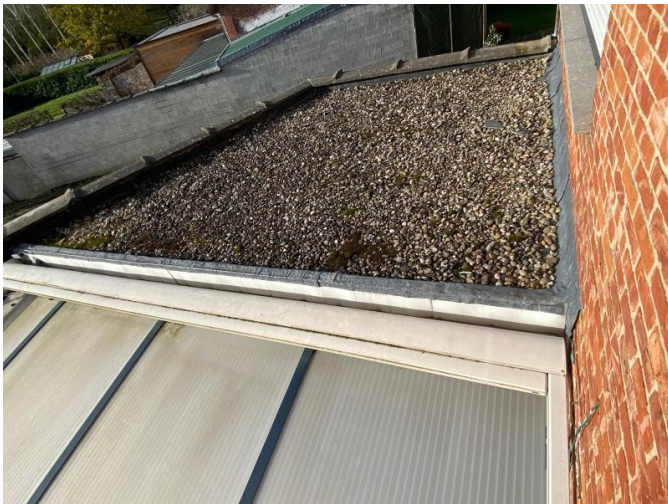
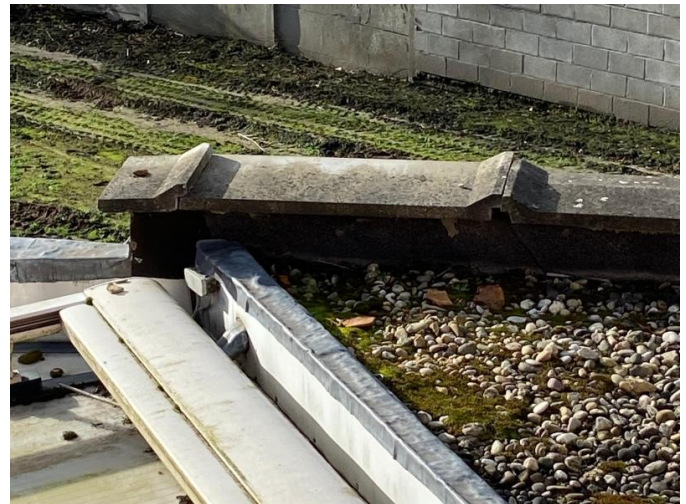
staat van de roofing onder de stenen was niet te controleren

| Eindbeoordeling materiaalrisico | Verhoogd materiaalrisico en/of verhoogde kans op vezelvrijgave |

| Asbestsoort (vezeltype) | Crocidoliet aanwezig |
| Toestand van het materiaal | Matig beschadigd, matig verweerd |

| Beschrijving | Roofing op plat dak keuken |

Verwijderen

- Zorg voor een veilig beheer. Vermijd het beschadigen van het asbestmateriaal. Controleer de toestand jaarlijks op wijzigingen.
- Hemelwater dat afspoelt van asbestcement daken of gevels kan asbestdeeltjes bevatten. Gebruik het enkel voor gesloten circuits (bv. spoelen toiletten). Reinig na het vervangen van het dak of de gevel de dakgoten en regenwaterput of -ton om asbesthoudend sediment of slib te verwijderen

- Eenvoudige handelingen: mag via doe-het-zelf of door werknemer(s) met opleidingsattest eenvoudige handelingen  
Dit mag verwijderd worden door een dakwerker met het juiste opleidingsattest.

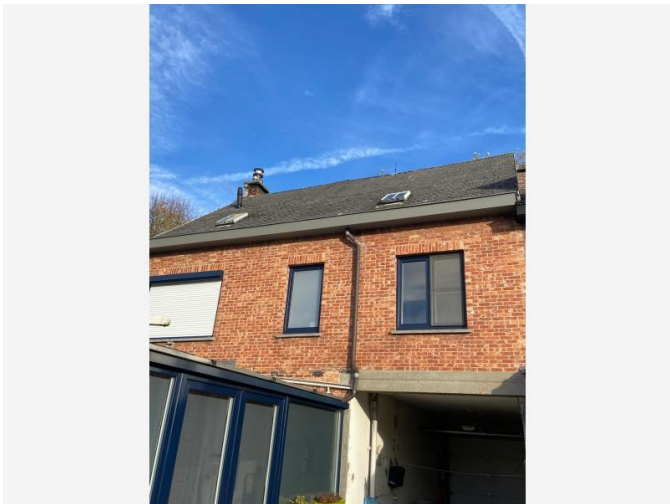
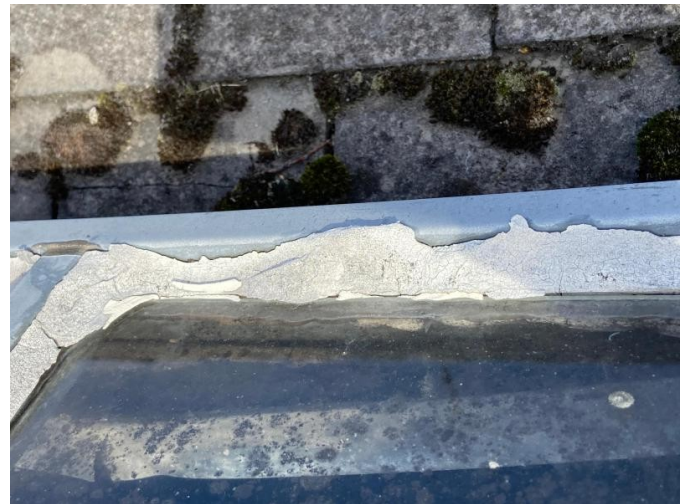
| Eindbeoordeling materiaalrisico | Verhoogd materiaalrisico en/of verhoogde kans op vezelvrijgave |

| Asbestsoort (vezeltype) | Amfibool aanwezig, uitgezonderd crocidoliet |
| Toestand van het materiaal | Matig beschadigd, matig verweerd |

| Beschrijving | Afkitting dakramen buitenkant |

Verwijderen

- Zorg voor een veilig beheer. Vermijd het beschadigen van het asbestmateriaal. Controleer de toestand jaarlijks op wijzigingen.

De verwijdering van het gehele dakraam is aangewezen zodat de mastiek niet wordt beschadigd.

De verwijdering van het dakraam kan tot gevolg hebben dat de leien beschadigd kunnen worden. Hierdoor is het aangewezen om ook het dak te vervangen in plaats van enkel het dakraam.

Dit kan door een dakwerker gebeuren.

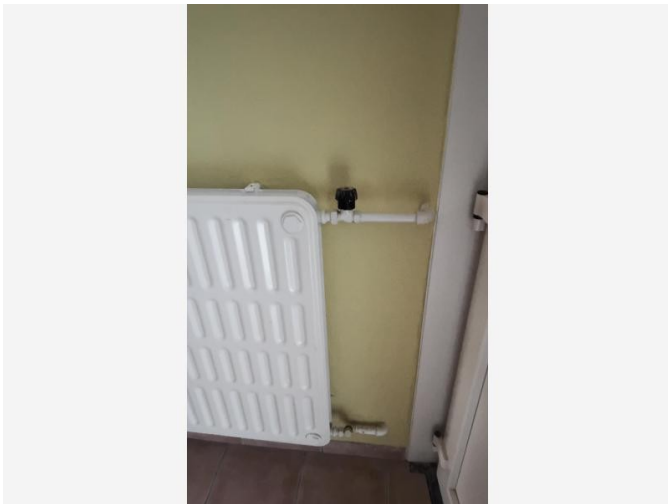
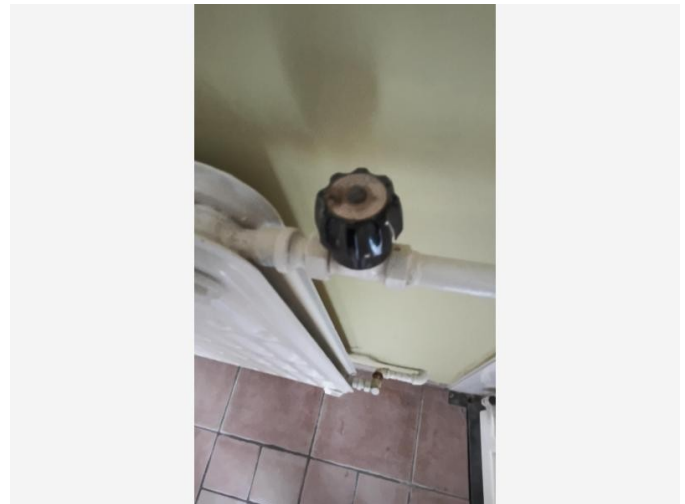
| Eindbeoordeling materiaalrisico | Verhoogd materiaalrisico en/of verhoogde kans op vezelvrijgave |

Verwijderen

- Zorg voor een veilig beheer. Vermijd het beschadigen van het asbestmateriaal. Controleer de toestand jaarlijks op wijzigingen.
- Voer bijkomende staalname(s) uit.

- Eenvoudige handelingen: mag via doe-het-zelf of door werknemer(s) met opleidingsattest eenvoudige handelingen losschroeven

Als dit materiaal verwijderd kan worden zonder het te breken, te beschadigen... , dan mag met dit met eenvoudige handelingen.

Vermijd stofvorming en stofverspreiding op elk moment van de werken. Bevochtig of fixeer het

Het gebruik van sneldraaiende werktuigen (boormachine, slijpschijf, hogedrukreiniger...) is verboden.

Zorg voor gepaste persoonlijke beschermingsmiddelen: minimaal FFP3-mondmasker (EN 149), wegwerpoverall met kap (minimaal Cat III, type 5/6), wegwerphandschoenen en overschoenen of afspoelbaar schoeisel
