# Asbestinventarisatetest

Donkereham 11, 1880 Kapelle-op-den-Bos

Attestnummer : 20260921-000261.000

**Niet-asbestveilig**

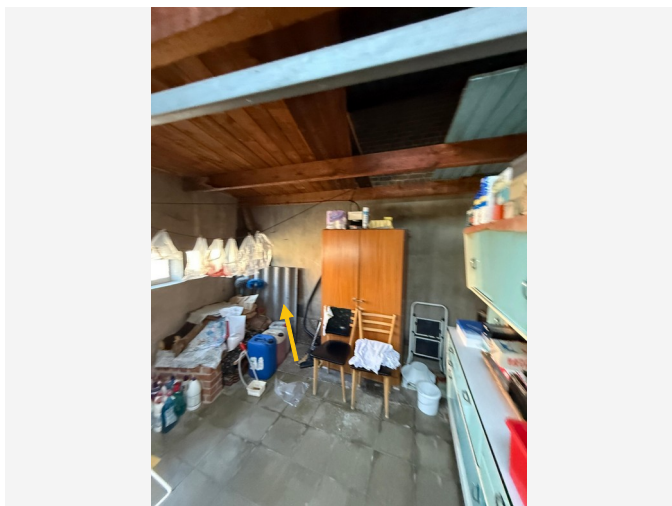
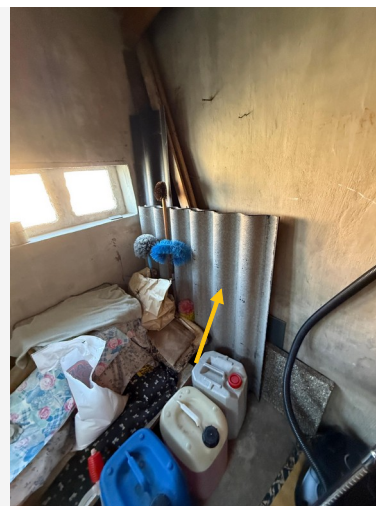
| Beschrijving | Afval (golfplaten) |
| Type afvalstof | Betreft stock-voorraad of gedemonteerde asbestmaterialen |
| Aanwezige resten | restmateriaal golfplaten |
| Asbestmaterialen | <ul style="list-style-type: none"><li>Dak- en gevelbekleding - Golfplaat</li></ul> |
| Bindmiddel van asbestmateriaal | Cement |
| Hoeveelheid (gewicht - aantal) | <ul style="list-style-type: none"><li>20,00 kg - 1 stuk</li></ul> |

**Dringend verwijderen**

- Verwijder het asbestafval.
- Voer bijkomende staalname(s) uit.

- Eenvoudige handelingen: mag via doe-het-zelf of door werknemer(s) met opleidingsattest eenvoudige handelingen  
Deze toepassing kan door een aannemer die over een opleidingsattest eenvoudige handelingen beschikt of door een particulier (doe-het-zelf), verwijderd worden indien er geen verhoogd risico op vrijgave van asbestvezels (max. concentratie 0,01 vezels/cm<sup>3</sup> - CODEX Art. VI.3-54) ontstaat en de toepassing voorafgaand wordt gefixeerd/bevochtigd; de individuele elementen zonder machinale werktuigen en zonder breken of gooien een voor een losgemaakt worden; en ten slotte in gesloten verpakking weggevoerd worden naar een erkend afvalpunt (recyclagepark).

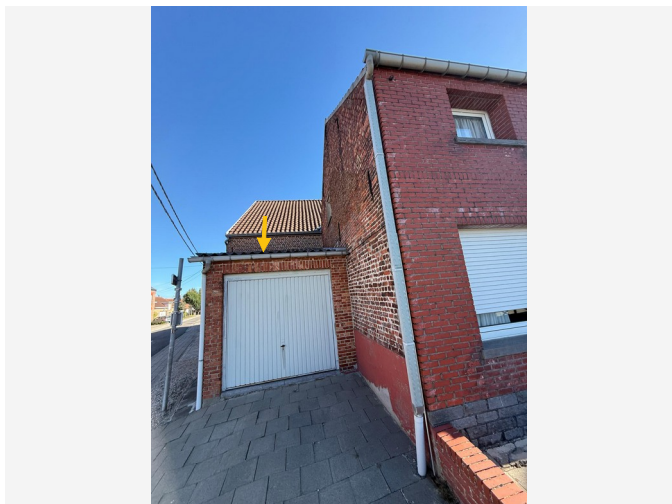
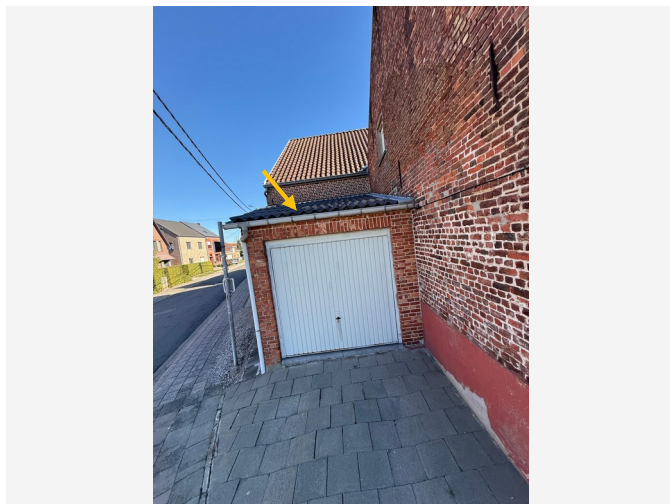
| Eindbeoordeling materiaalrisico | Verhoogd materiaalrisico en/of verhoogde kans op vezelvrijgave |

| Gebondenheid | Categorie 1: hechtgebonden in oorsprong |
| Asbestsoort (vezeltype) | Crocidoliet aanwezig |
| Asbestconcentratie | Laag (< 50%) |
| Toestand van het materiaal | Licht beschadigd, licht verweerd. Intacte calciumsilicaatplaat of materiaal met categorie 3-gebondenheid |

| Beschrijving | Golfplaten |
| Hoeveelheid (oppervlakte - aantal) | • 30,00 m <sup>2</sup> - 1 stuk |

Verwijderen

- Verwijder dit asbestmateriaal zo snel mogelijk. Volg de toestand goed op.
- Hemelwater dat afspoelt van asbestcement daken of gevels kan asbestdeeltjes bevatten. Gebruik het enkel voor gesloten circuits (bv. spoelen toiletten). Reinig na het vervangen van het dak of de gevel de dakgoten en regenwaterput of -ton om asbesthoudend sediment of slib te verwijderen
- Voer bijkomende staalname(s) uit.

- Eenvoudige handelingen: mag via doe-het-zelf of door werknemer(s) met opleidingsattest eenvoudige handelingen  
Deze toepassing kan door een aannemer die over een opleidingsattest eenvoudige handelingen beschikt of door een particulier (doe-het-zelf), verwijderd worden indien er geen verhoogd risico op vrijgave van asbestvezels (max. concentratie 0,01 vezels/cm<sup>3</sup> - CODEX Art. VI.3-54) ontstaat en de toepassing voorafgaand wordt gefixeerd/bevochtigd; de individuele elementen zonder machinale werktuigen en zonder breken of gooien een voor een losgemaakt worden; en ten slotte in gesloten verpakking weggevoerd worden naar een erkend afvalpunt (recyclagepark).

Deze toepassing kan enkel door een erkende asbestverwijderaar verwijderd worden omdat er hier automatisch een verhoogd risico op vrijgave van asbestvezels (max. concentratie 0,01 vezels/cm<sup>3</sup> - CODEX - Art. VI.3-54) ontstaat. (Bron: VLAREM II: 6.4.0.1 par1, par2 en par3). Een erkend asbestverwijderaar moet ingeschakeld worden voor deze toepassingen die niet (kunnen) worden verwijderd door de couveuzezakmethode, door hermetische zone of door de materialen beschreven in Vlare II, art. 6.4.0.1 par2. (Bron: Leidraad bij het Inspectieprotocol)

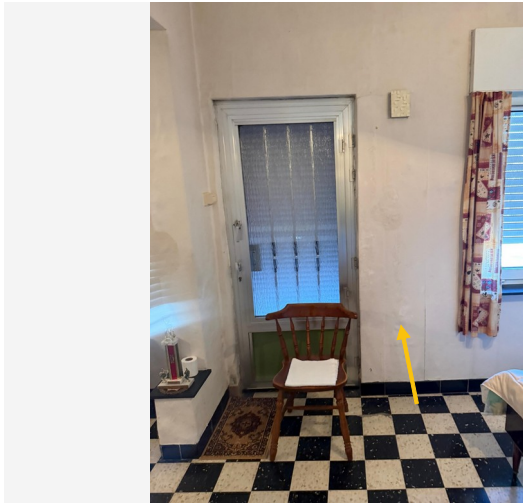
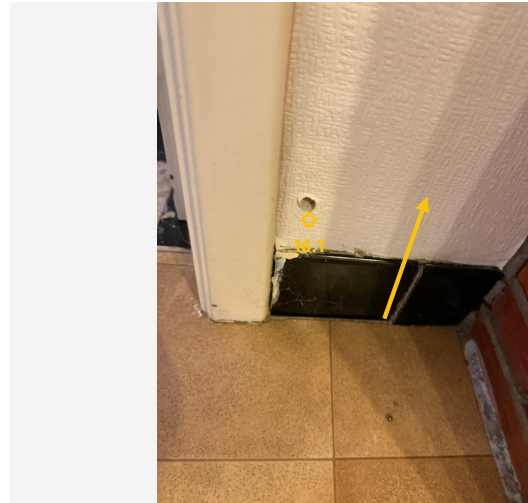
## Fiche 16: Pleisterwerk wanden

Geen asbest

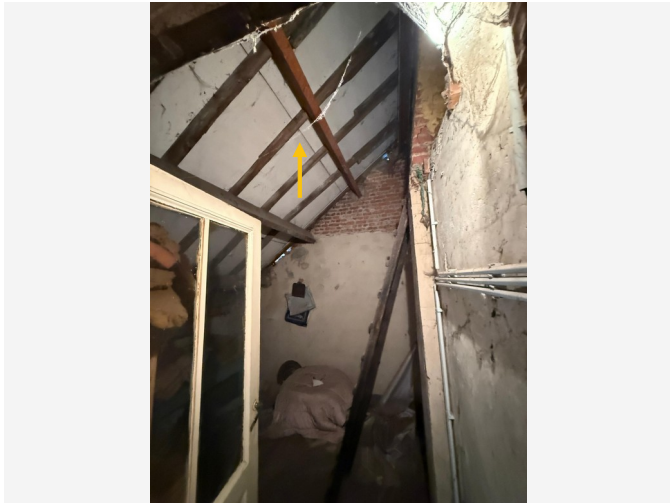
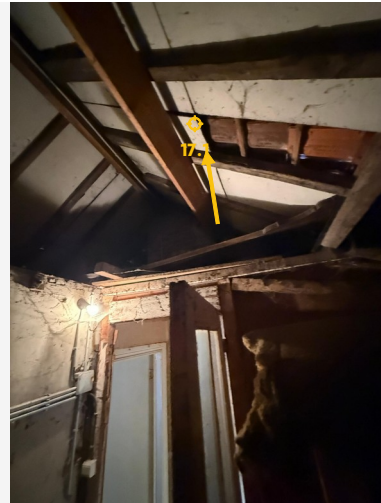
## Fiche 17: Onderdak type Menuiserie

Geen asbest

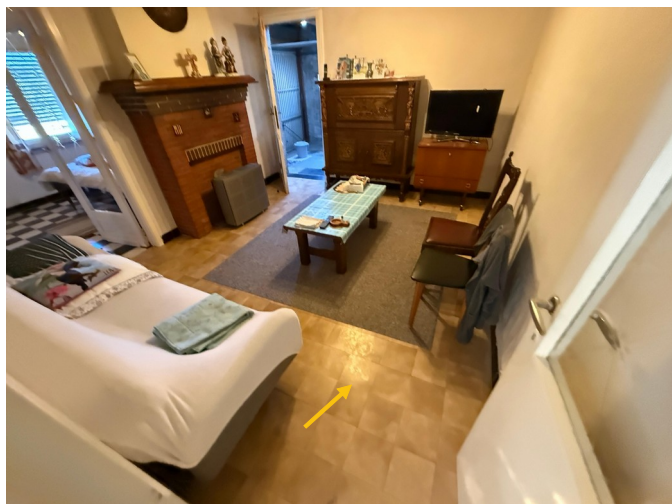
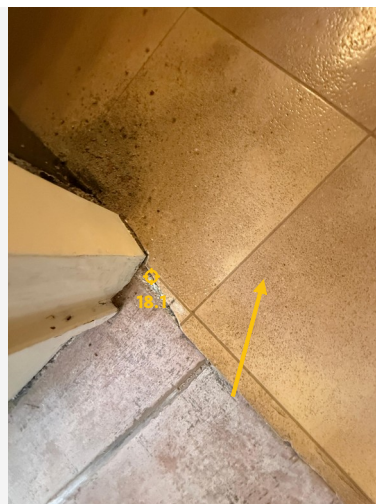
## Fiche 18: Vloerzeil

Geen asbest

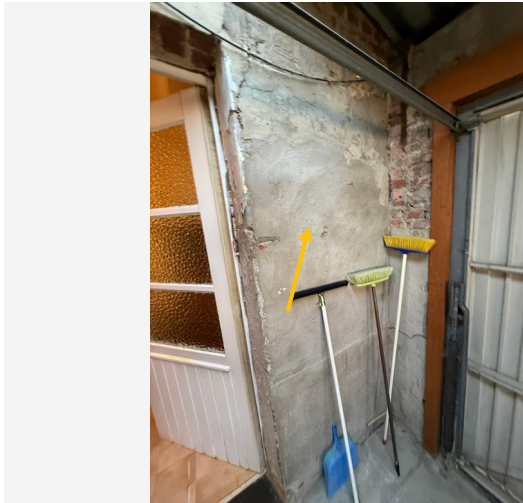
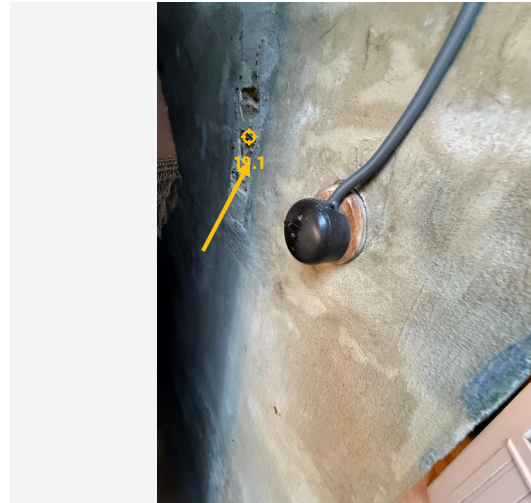
## Fiche 19: cementering binnen

Geen asbest

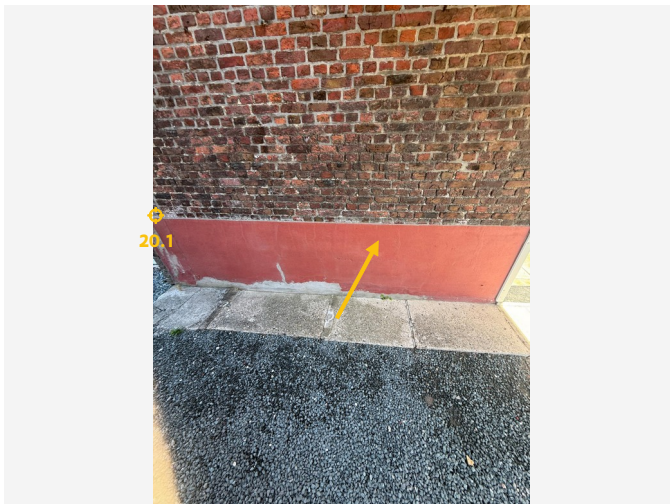
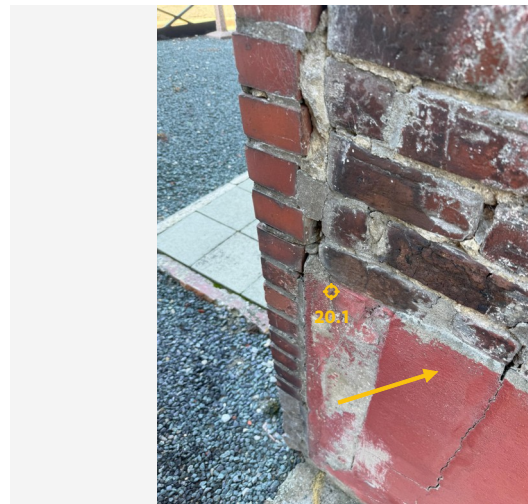
## Fiche 20: Cementering buiten

Geen asbest

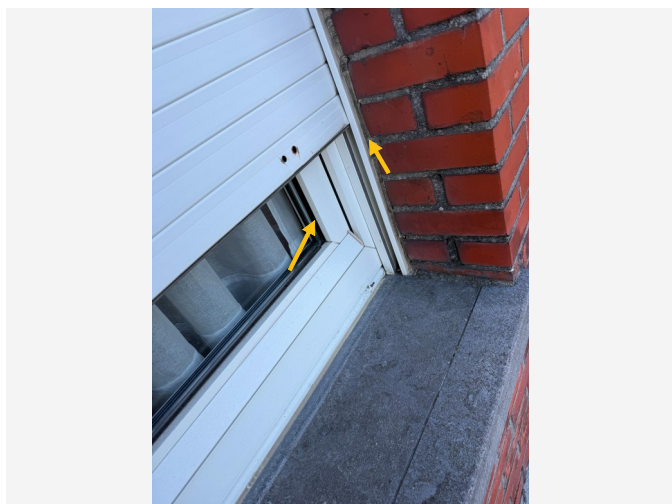
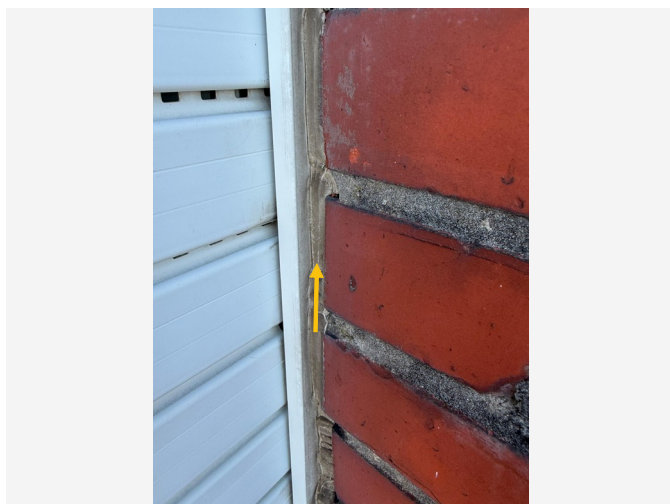
### Fiche 21: Afwezigheid asbestverdachte mastiek

| Beschrijving | Notitie | Terug te vinden op plannen |
|---|---|---|
| Fiche 21: Afwezigheid asbestverdachte mastiek | De raamafdichtingen (mastiek) zijn visueel geïdentificeerd als rubber- en/of siliconehoudend materiaal. Op basis van deze vaststelling worden zij beschouwd als niet-asbestverdacht. Er zijn geen aanwijzingen die wijzen op de aanwezigheid van asbest in deze toepassing. | Plan 1.1: Plan gelijkvloers<br>Plan 1.4: Plan eerste |
