# Asbestinventarisatetest

Berkenrodelei 61, 2660 Antwerpen

Attestnummer : 20231113-000399.000

Uitgegeven op : 13.11.2023

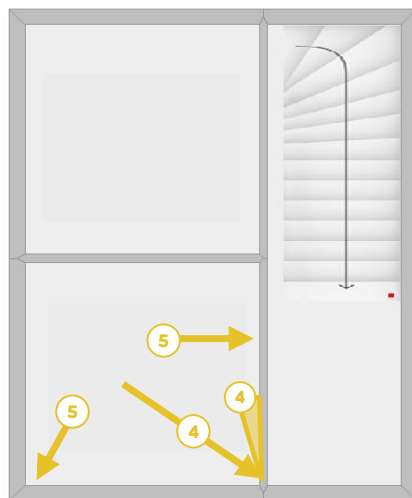
## Plan 1.2: Kelder

| Beschrijving | Type | Actie |
|---|---|---|
| 4. Bakeliet elektrische kast | Asbestmateriaal | Zorgvuldig beheren |
| 5. Bakeliet stopcontact | Asbestmateriaal | Zorgvuldig beheren |

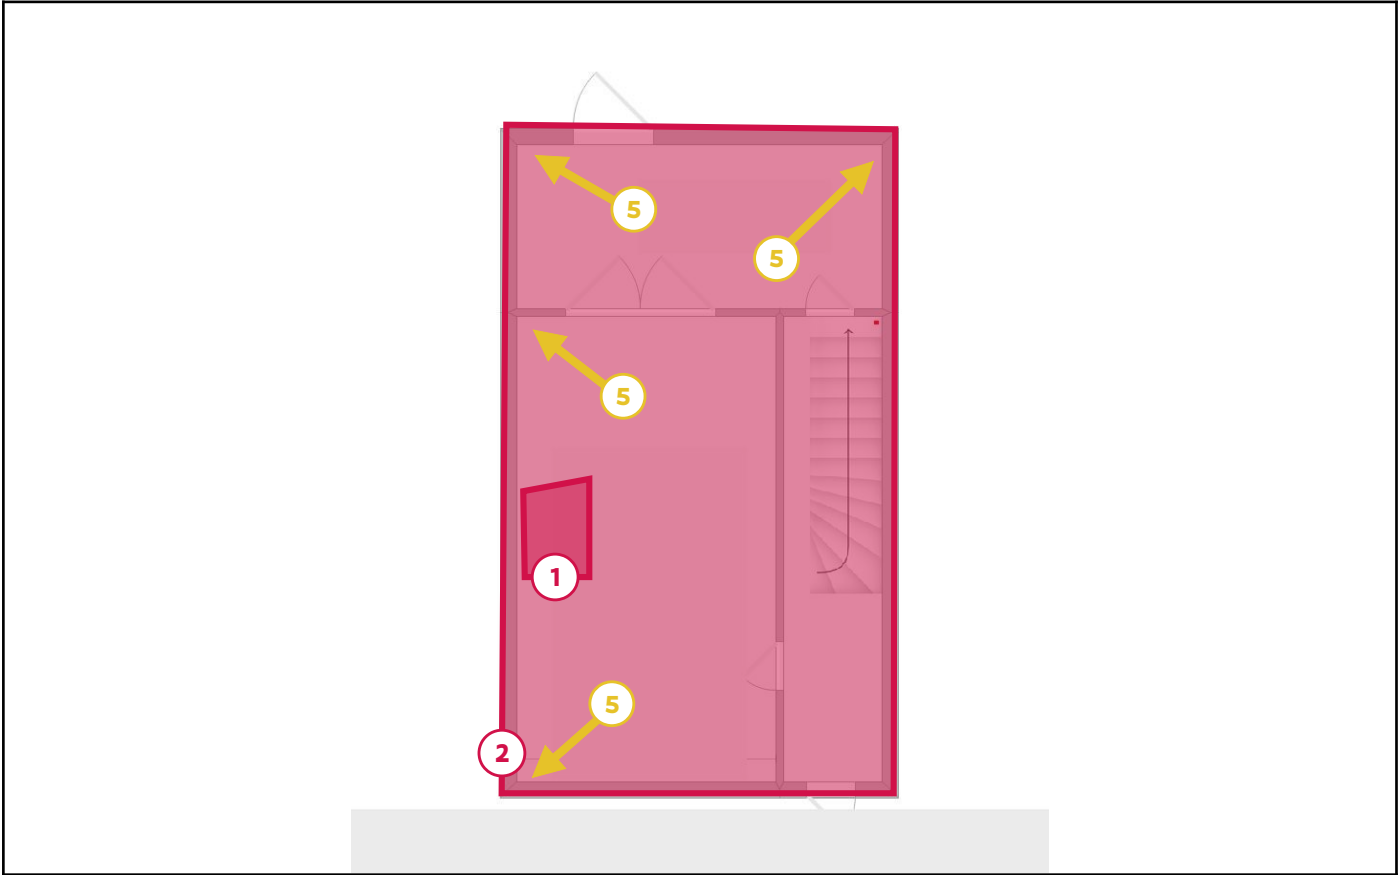
# Plan 1.3: GVL

| Beschrijving | Type | Actie |
|---|---|---|
| 1. Asbestkoord kachel | Asbestmateriaal | Dringend verwijderen |
| 2. Pleisterwerk | Asbestmateriaal | Dringend maatregelen nemen |
| 5. Bakeliet stopcontact | Asbestmateriaal | Zorgvuldig beheren |

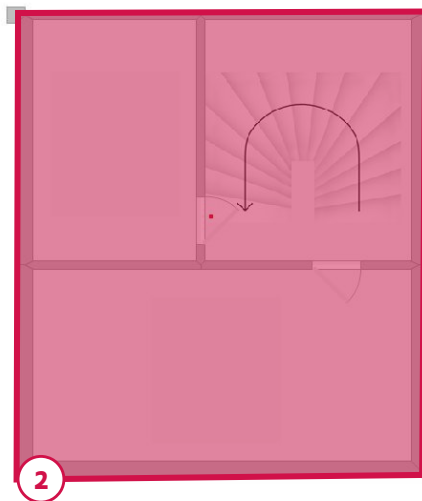
## Plan 1.4: 1ste verdieping

| Beschrijving | Type | Actie |
|---|---|---|
| 2. Pleisterwerk | Asbestmateriaal | Dringend maatregelen nemen |

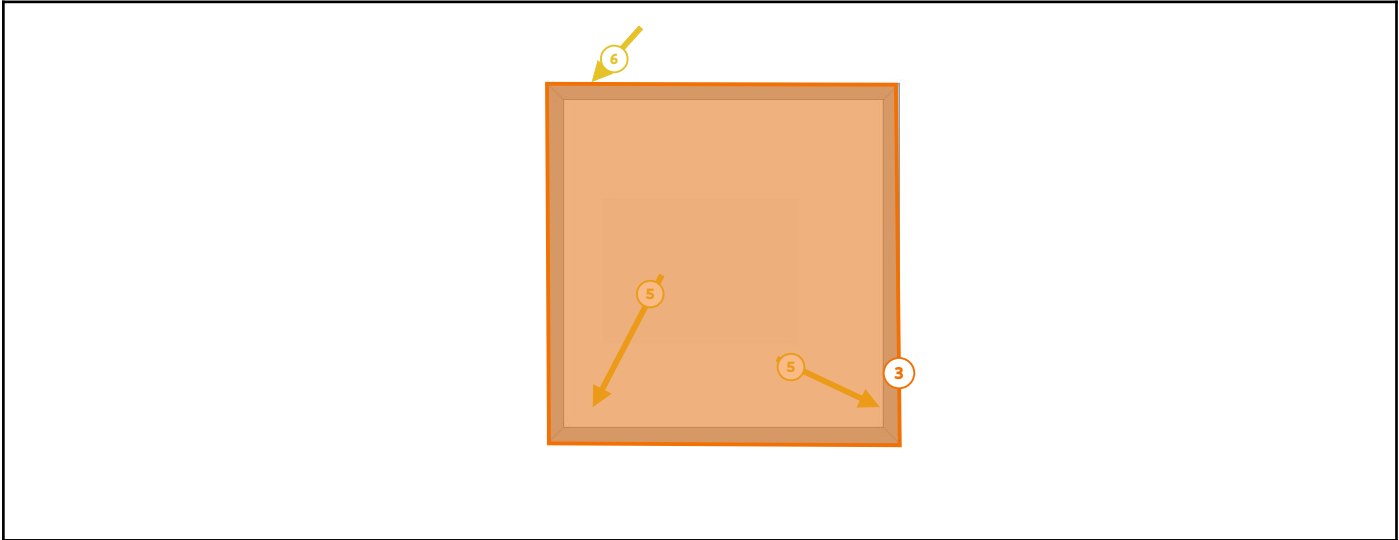
# Plan 1.6: Zolder

| Beschrijving | Type | Actie |
|---|---|---|
| 3. Leien | Asbestmateriaal | Verwijderen |
| 5. Bakeliet stopcontact | Asbestmateriaal | Zorgvuldig beheren |
| 6. Schoorsteen | Asbestmateriaal | Zorgvuldig beheren |

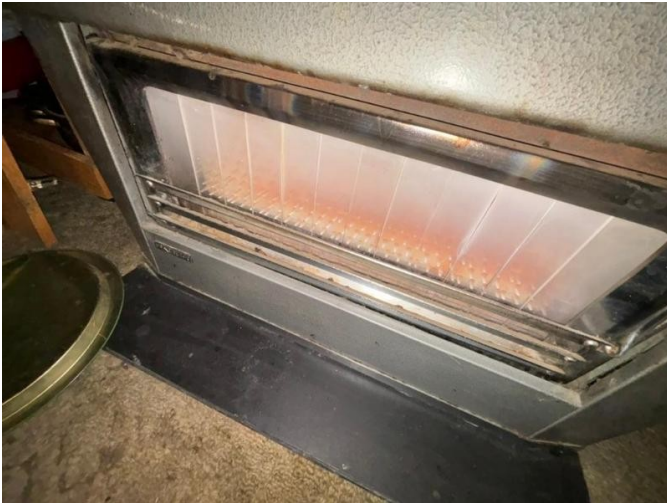
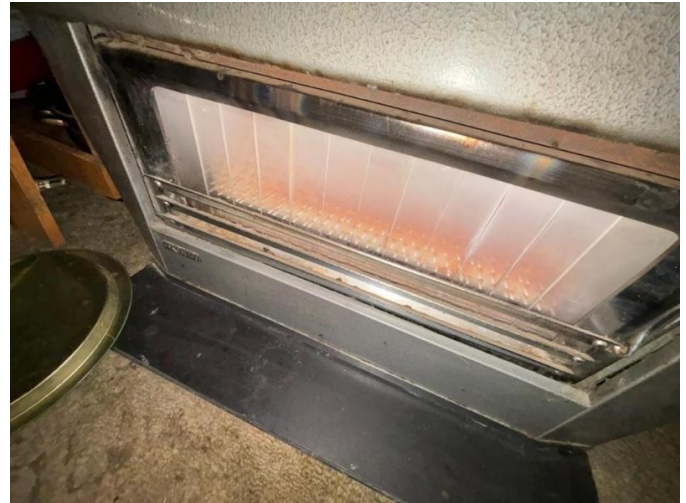
**Dringend verwijderen**

| Beschrijving | Asbestkoord kachel |
| Aanwezige resten | 1 kachel met asbestkoord |
| Gebondenheid op basis van bindmiddel | Niet-hechtgebonden |

- Scherm in afwachting van verwijdering het asbestafval af van luchtstromingen en verstoring: bijvoorbeeld door het te verpakken, te fixeren, af te dekken, signalisatie - afbakening aan te brengen, ....

- Eenvoudige handelingen: mag via doe-het-zelf of door werknemer(s) met opleidingsattest eenvoudige handelingen  
Kan in zijn geheel verwijderd worden

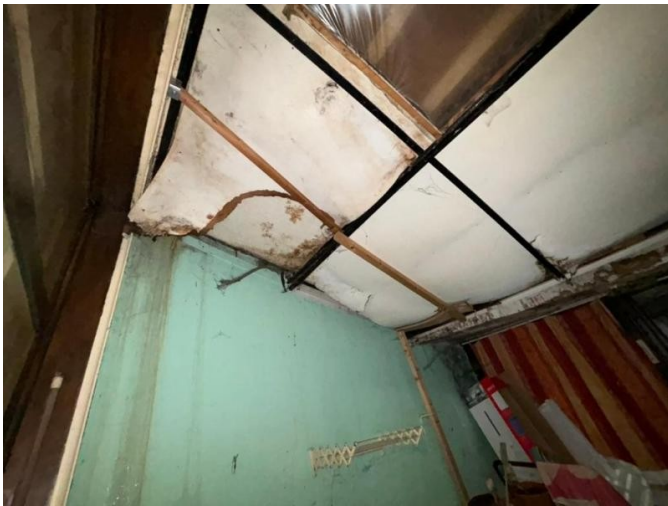
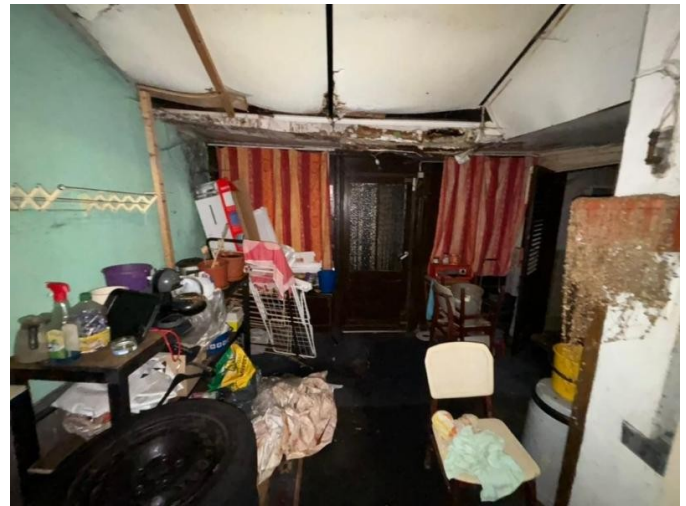
**Dringend maatregelen nemen**

| Eindbeoordeling materiaalrisico | Hoog materiaalrisico en/of hoge kans op vezelvrijgave |

| Gebondenheid | Categorie 2: niet-hechtgebonden met matrix |
| Toestand van het materiaal | Zwaar beschadigd, zwaar verweerd |

| Beschrijving | Pleisterwerk |
| Hoeveelheid (oppervlakte - dikte - aantal) | • 450,00 m <sup>2</sup> - 1,00 cm - 1 stuk |

- Zorg voor een veilig beheer. Vermijd het beschadigen van het asbestmateriaal. Controleer de toestand jaarlijks op wijzigingen.

- Hermetische zone (erkend asbestverwijderaar)  
Wegens pleisterwerk

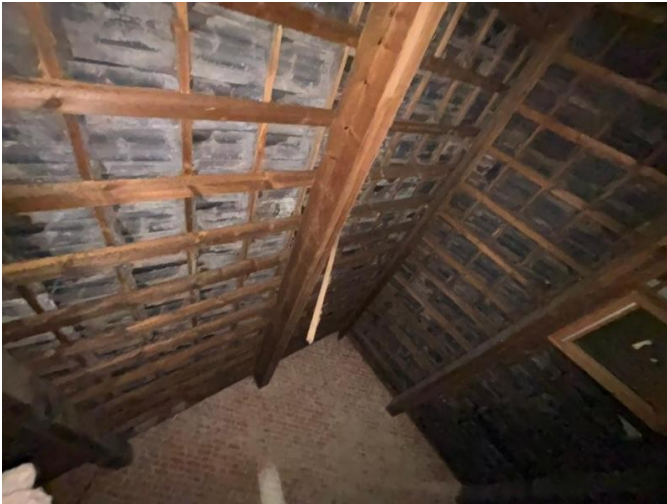
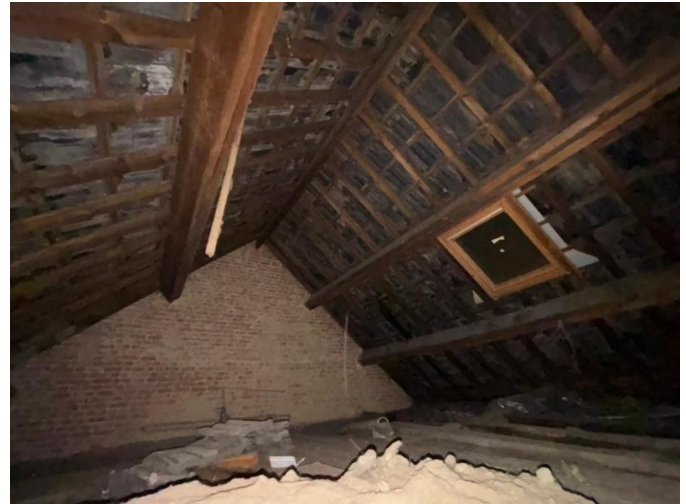
Verwijderen

| Eindbeoordeling materiaalrisico | Verhoogd materiaalrisico en/of verhoogde kans op vezelvrijgave |

| Toestand van het materiaal | Matig beschadigd, matig verweerd |

| Beschrijving | Leien |
| Hoeveelheid (oppervlakte - aantal) | • 40,00 m <sup>2</sup> - 1 stuk |

- Zorg voor een veilig beheer. Vermijd het beschadigen van het asbestmateriaal. Controleer de toestand jaarlijks op wijzigingen.

- Eenvoudige handelingen: enkel door erkend asbestverwijderaar  
Kan in zijn geheel verwijderd worden maar is op een hoogte

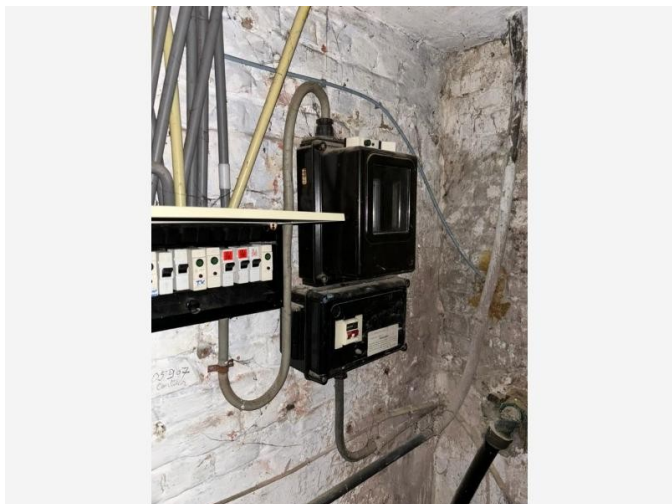
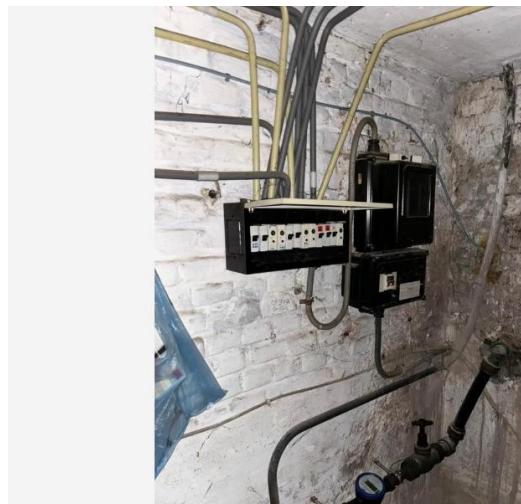
Zorgvuldig beheren

| Eindbeoordeling materiaalrisico | Zeer laag materiaalrisico en/of zeer lage kans op vezelvrijgave |

| Toestand van het materiaal | Onbeschadigd, niet verweerd |

| Beschrijving | Bakeliet elektrische kast |

- Zorg voor een veilig beheer. Vermijd het beschadigen van het asbestmateriaal. Controleer de toestand jaarlijks op wijzigingen.

- Eenvoudige handelingen: mag via doe-het-zelf of door werknemer(s) met opleidingsattest eenvoudige handelingen  
Eenvoudig te verwijderen

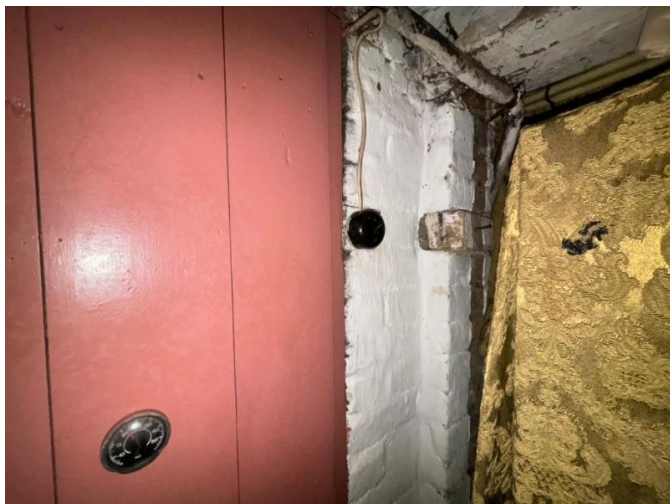
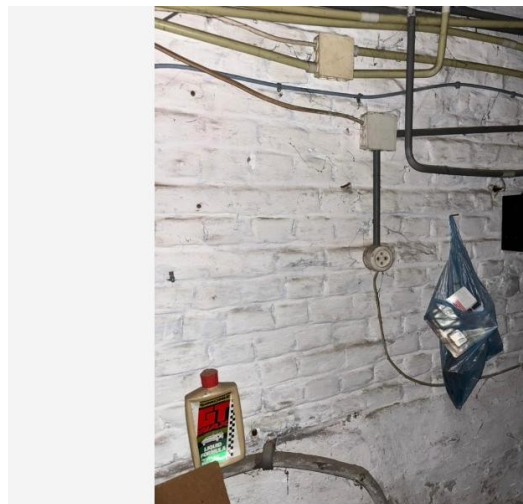
Zorgvuldig beheren

| Eindbeoordeling materiaalarisico | Zeer laag materiaalarisico en/of zeer lage kans op vezelvrijgave |

| Toestand van het materiaal | Licht beschadigd, licht verweerd. Intact materiaal type Pical – asbestboard of categorie III 'gebondenheid' |

| Beschrijving | Bakeliet stopcontact |

- Zorg voor een veilig beheer. Vermijd het beschadigen van het asbestmateriaal. Controleer de toestand jaarlijks op wijzigingen.

- Eenvoudige handelingen: mag via doe-het-zelf of door werknemer(s) met opleidingsattest eenvoudige handelingen  
Eenvoudig te verwijderen

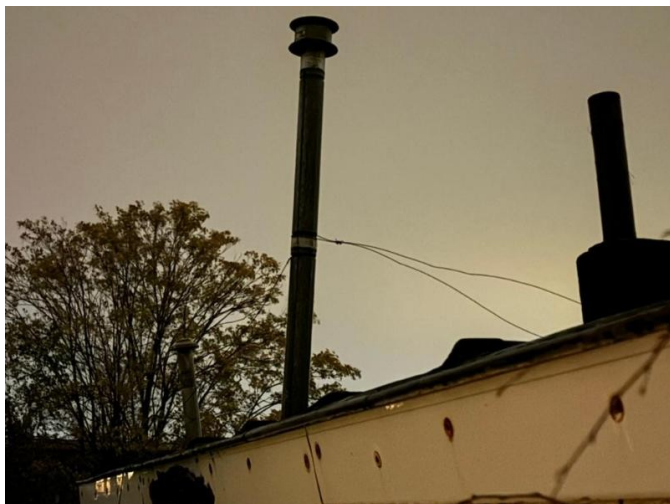
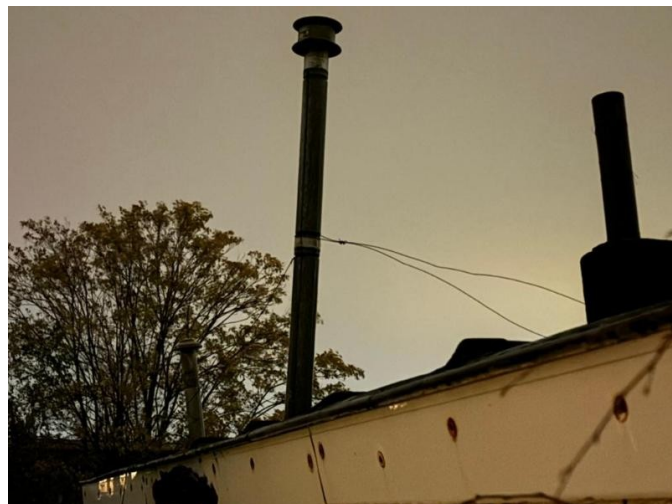
Zorgvuldig beheren

| Eindbeoordeling materiaalarisico | Laag materiaalarisico en/of verlaagde kans op vezelvrijgave |

| Toestand van het materiaal | Licht beschadigd, licht verweerd. Intact materiaal type Pical – asbestboard of categorie III 'gebondenheid' |

| Beschrijving | Schoorsteen |

- Zorg voor een veilig beheer. Vermijd het beschadigen van het asbestmateriaal. Controleer de toestand jaarlijks op wijzigingen.

- Eenvoudige handelingen: enkel door erkend asbestverwijderaar  
Kan in zijn geheel verwijderd worden
