# Asbestinventarisatetest

Ommeganckstraat 57/201, 2018 Antwerpen

Attestnummer : **20260921-000517.000**

Uitgegeven op : **21.09.2026**

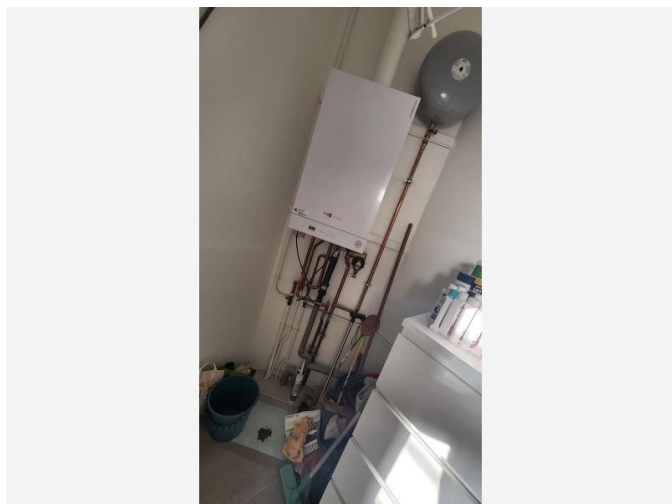
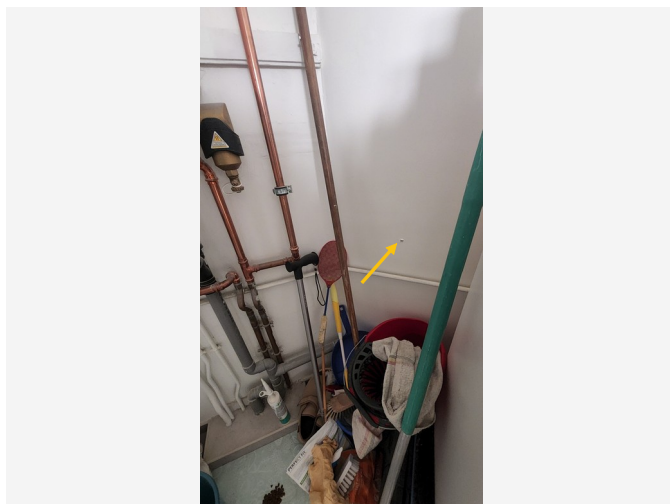
## Fiche 1: Pleisterwerk muren

Geen asbest

### Conclusie

| # | Type | Referentie | Resultaat |
|---|---|---|---|
| 1.1 | Mengmonster | 16/9/26-A1 | Geen asbest |

| Opmerking | <p>Saalname: Hal, Bij cv installatie, keuken en slaapkamer.</p> <p>Alle plafonds werden gecontroleerd in het appartement. Alle plafonds zijn opgetrokken met gipsplaten. Er is geen pleisterwerk aanwezig op het plafond</p> |

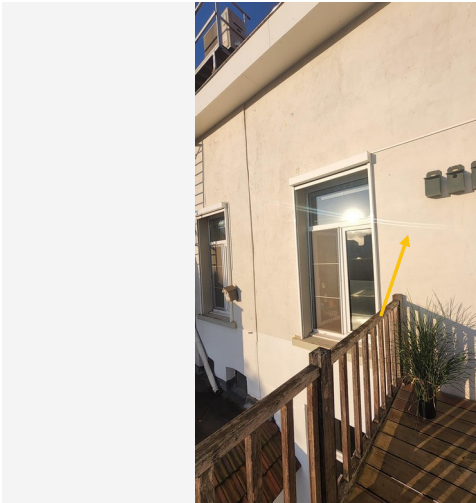
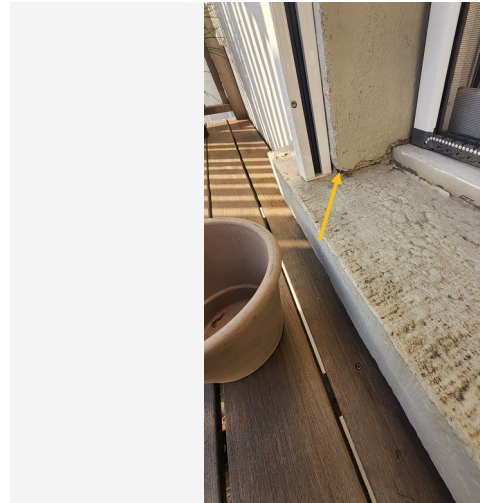
## Fiche 2: Cementering achtergevel

Geen asbest

### Conclusie

| # | Type | Referentie | Resultaat |
|---|---|---|---|
| 2.1 | Mengmonster | 16/9/26-A2 | Geen asbest |

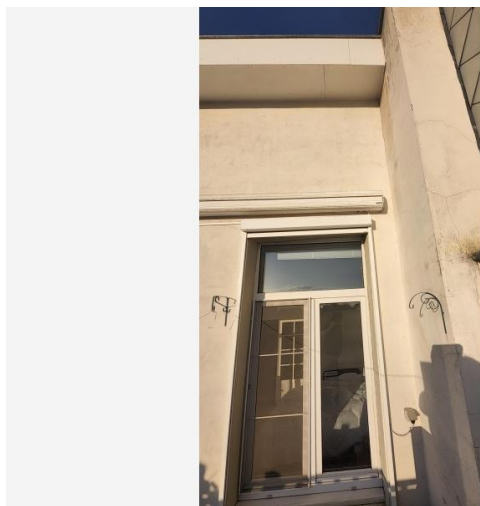
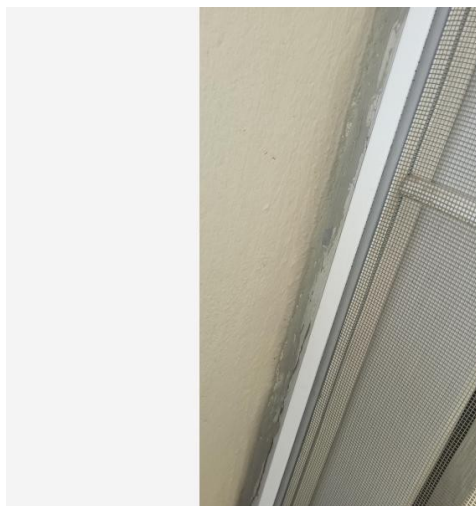
### Fiche 3: Geen verdachte mastiek aanwezig

| Beschrijving | Notitie | Terug te vinden op plannen |
|---|---|---|
| Fiche 3: Geen verdachte mastiek aanwezig | Er werd geen verdachte kit laag vastgesteld op de wandopeningen. De wandopeningen zijn afgekit met silicone, zowel tussen muur en profiel als tussen profiel en glasblad. | - |

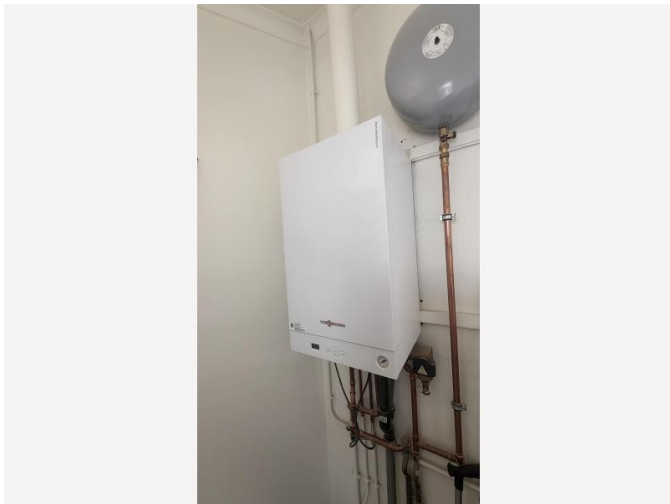
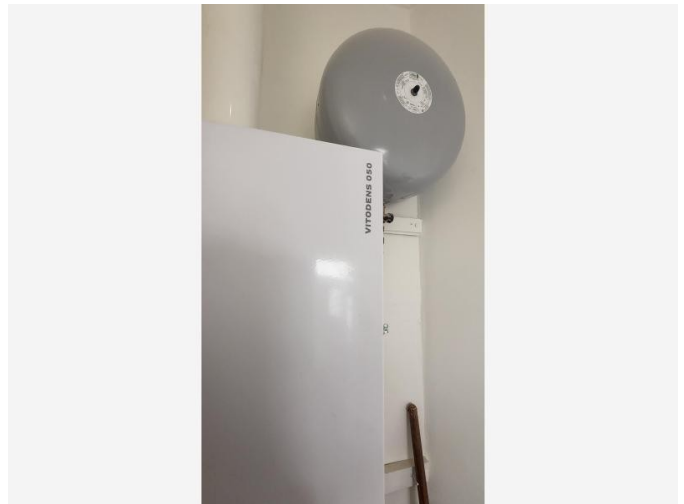
## Fiche 4: Recente cv installatie

| Beschrijving | Notitie | Terug te vinden op plannen |
|---|---|---|
| Fiche 4: Recente cv installatie | - | - |

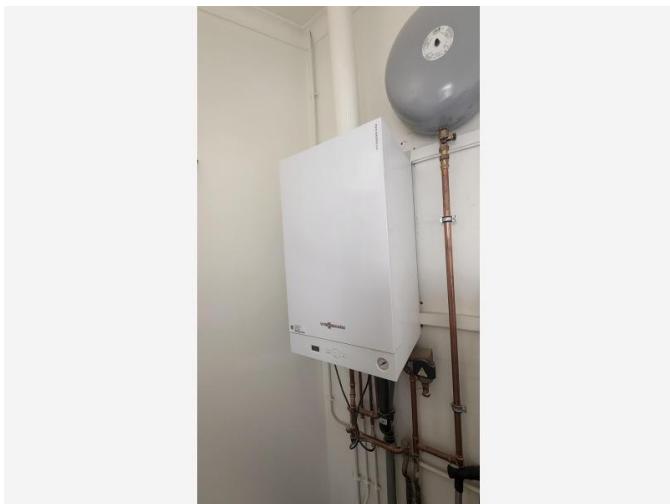
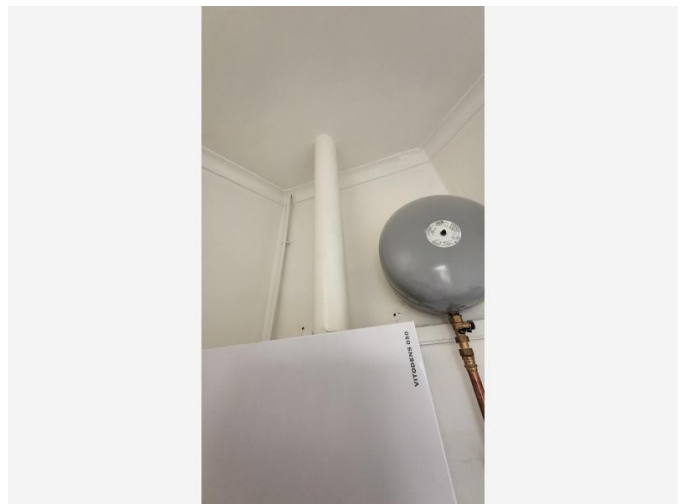
## Fiche 5: Geen verdacht rookgaskanaal vastgesteld

| Beschrijving | Notitie | Terug te vinden op plannen |
|---|---|---|
| Fiche 5: Geen verdacht rookgaskanaal vastgesteld | - | - |

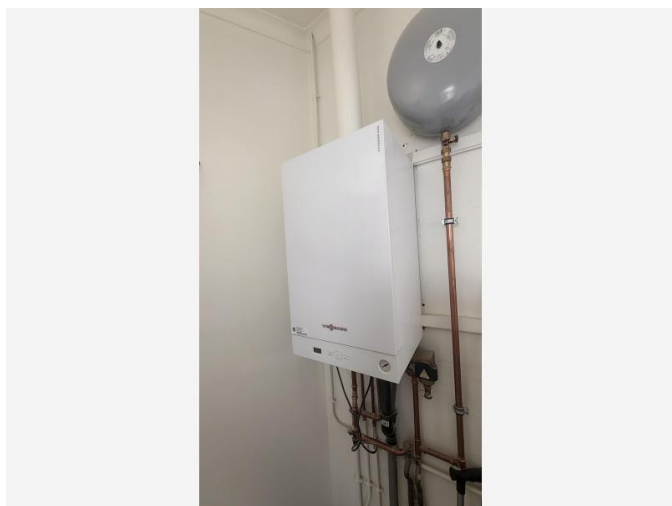
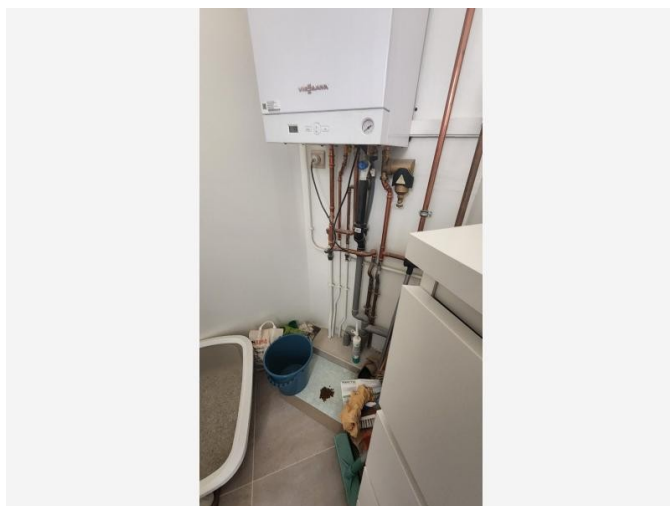
### Fiche 6: Geen leidingisolatie aanwezig

| Beschrijving | Notitie | Terug te vinden op plannen |
|---|---|---|
| Fiche 6: Geen leidingisolatie aanwezig | Geen leidingisolatie aanwezig. | - |

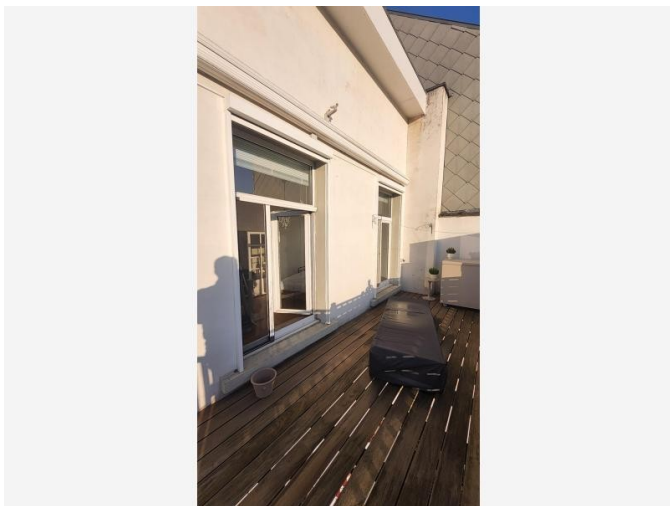
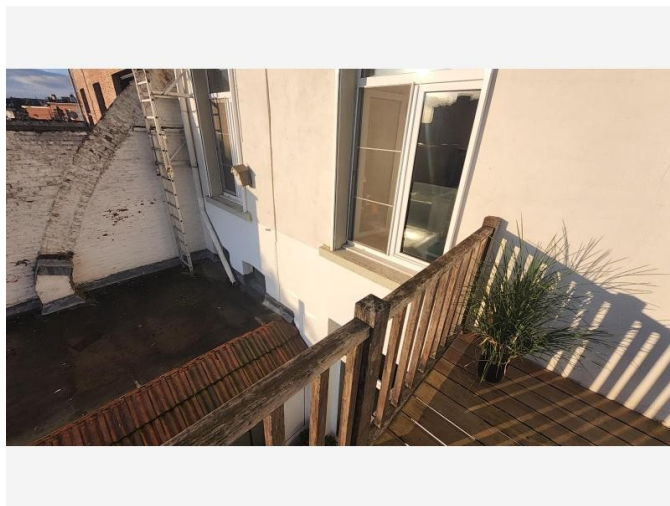
## Fiche 7: Geen verdachte dakbedekking

| Beschrijving | Notitie | Terug te vinden op plannen |
|---|---|---|
| Fiche 7: Geen verdachte dakbedekking | Er werd geen verdachte dakbedekking vastgesteld binnen de inspectielocatie. | - |
