# Asbestinventarisatattest

Kruispadstraat 81, 2900 Schoten

Attestnummer : 20260606-000072.000

# Zone 1: Hoofdgebouw

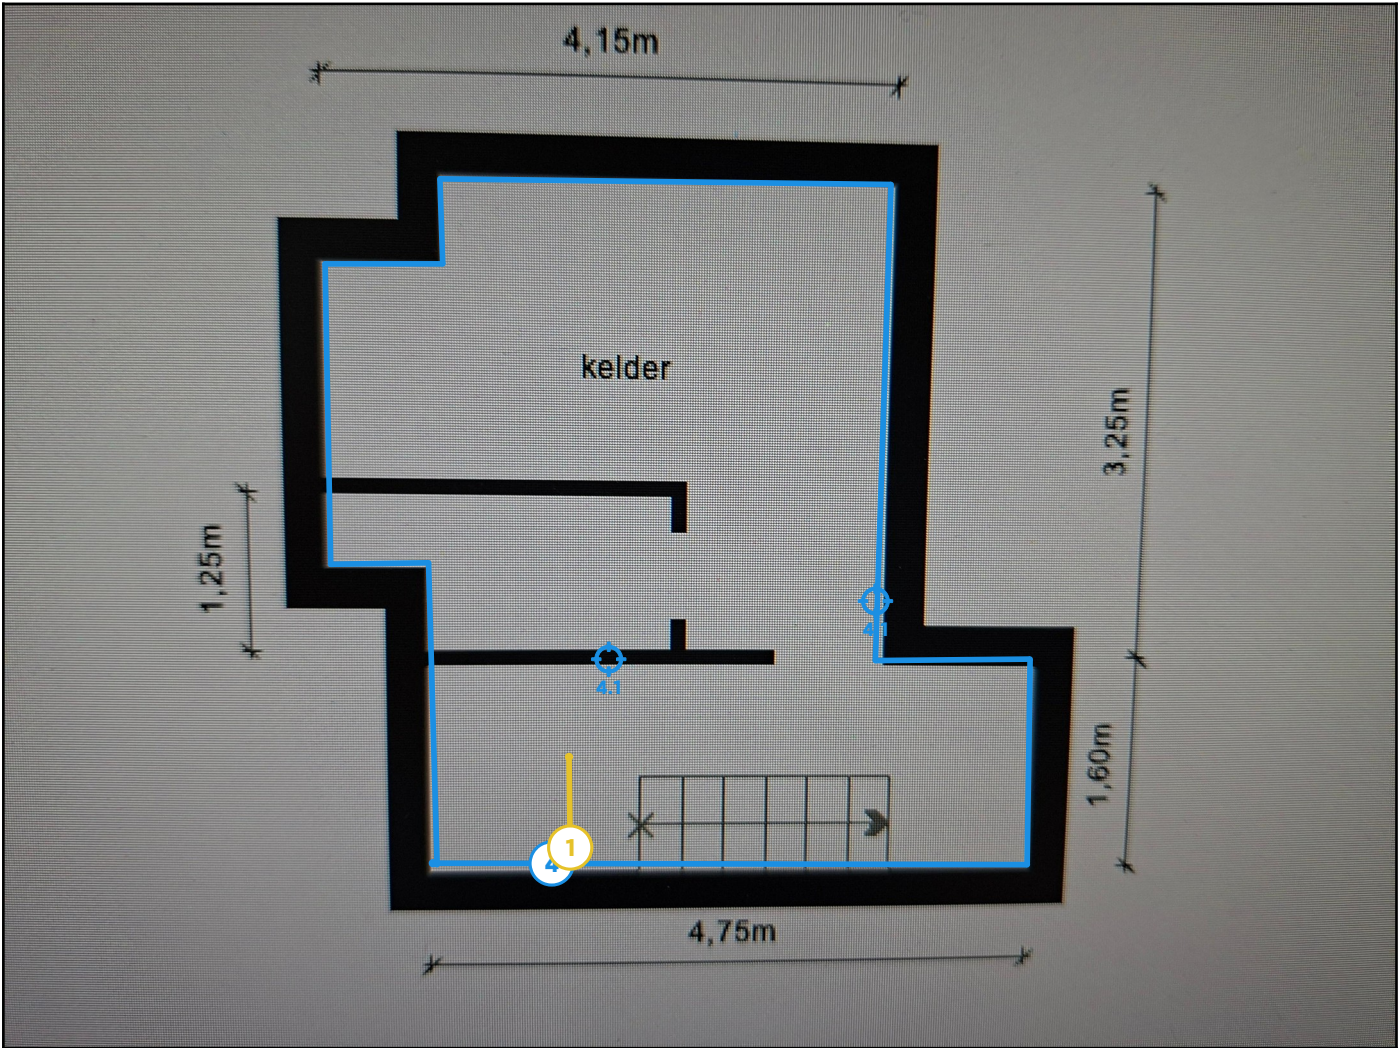
# Plan 1.1: Grondplan kelder

| Beschrijving | Type | Actie |
|---|---|---|
| 1. Cementbuis | Asbestmateriaal | Zorgvuldig beheren |

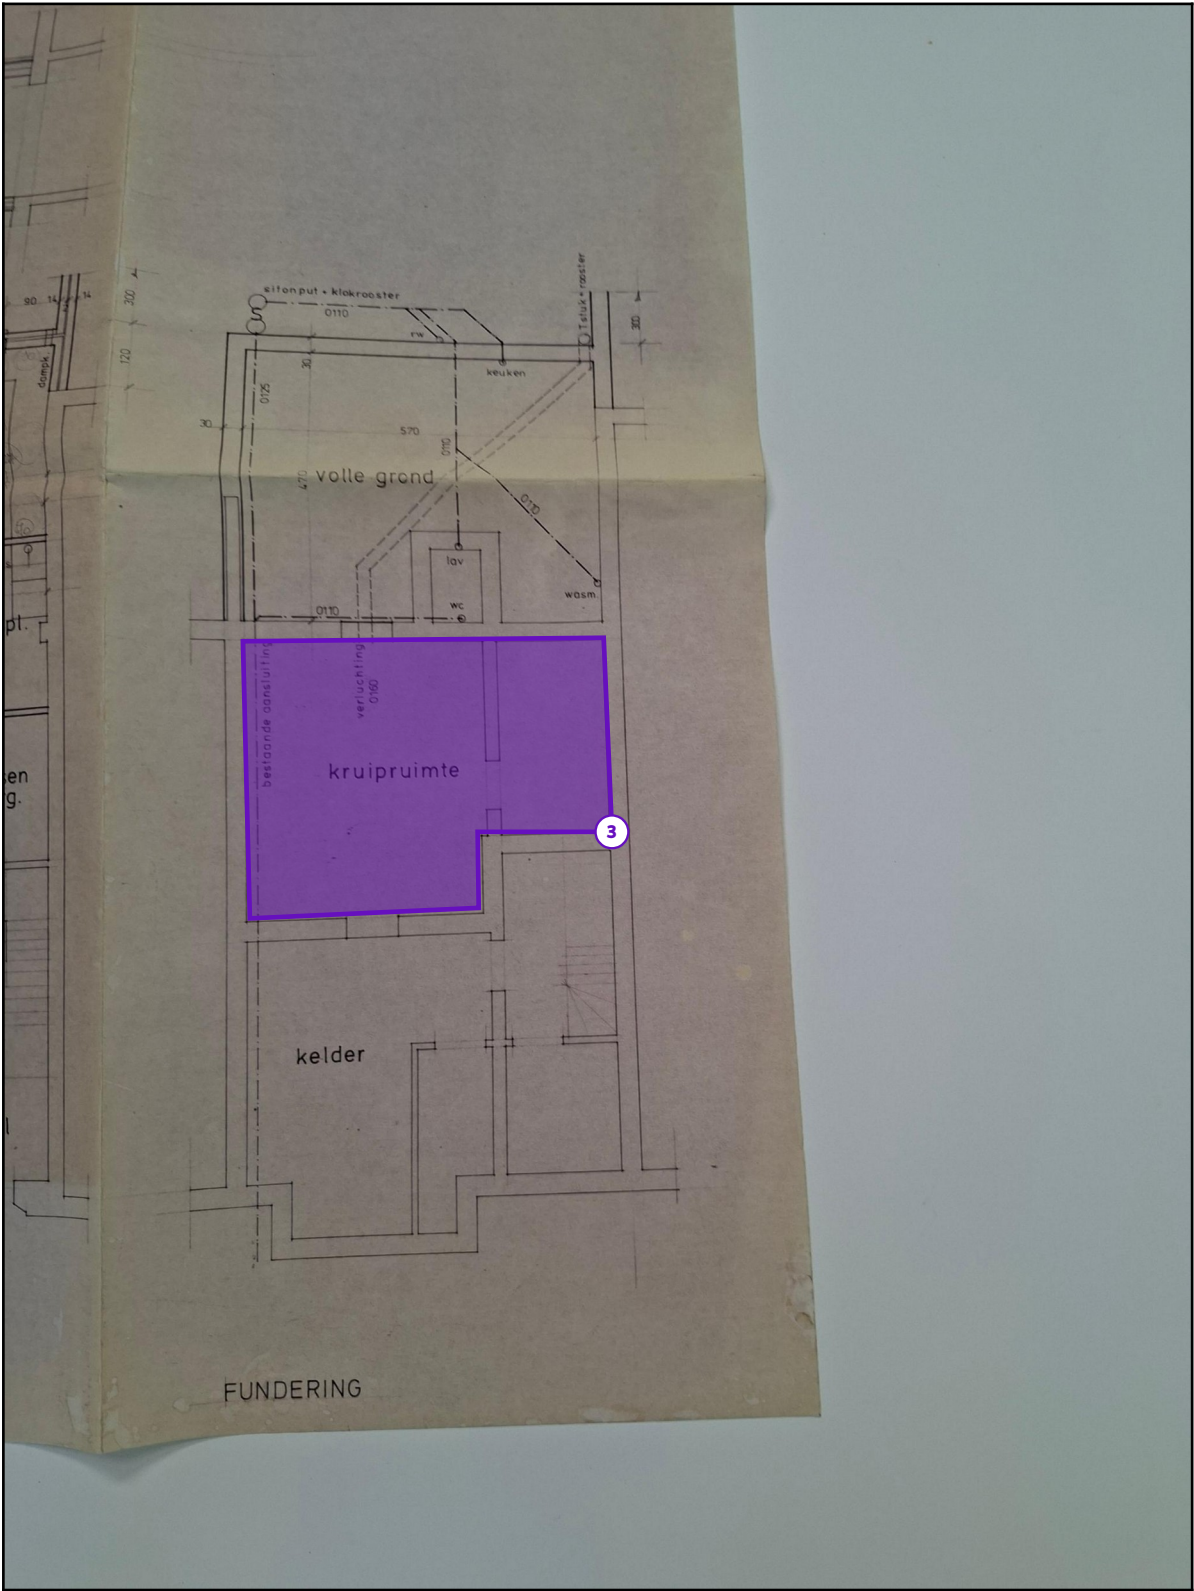
# Plan 1.2: grondplan fundering

| 3. Kruipkelder | Beperking | - |

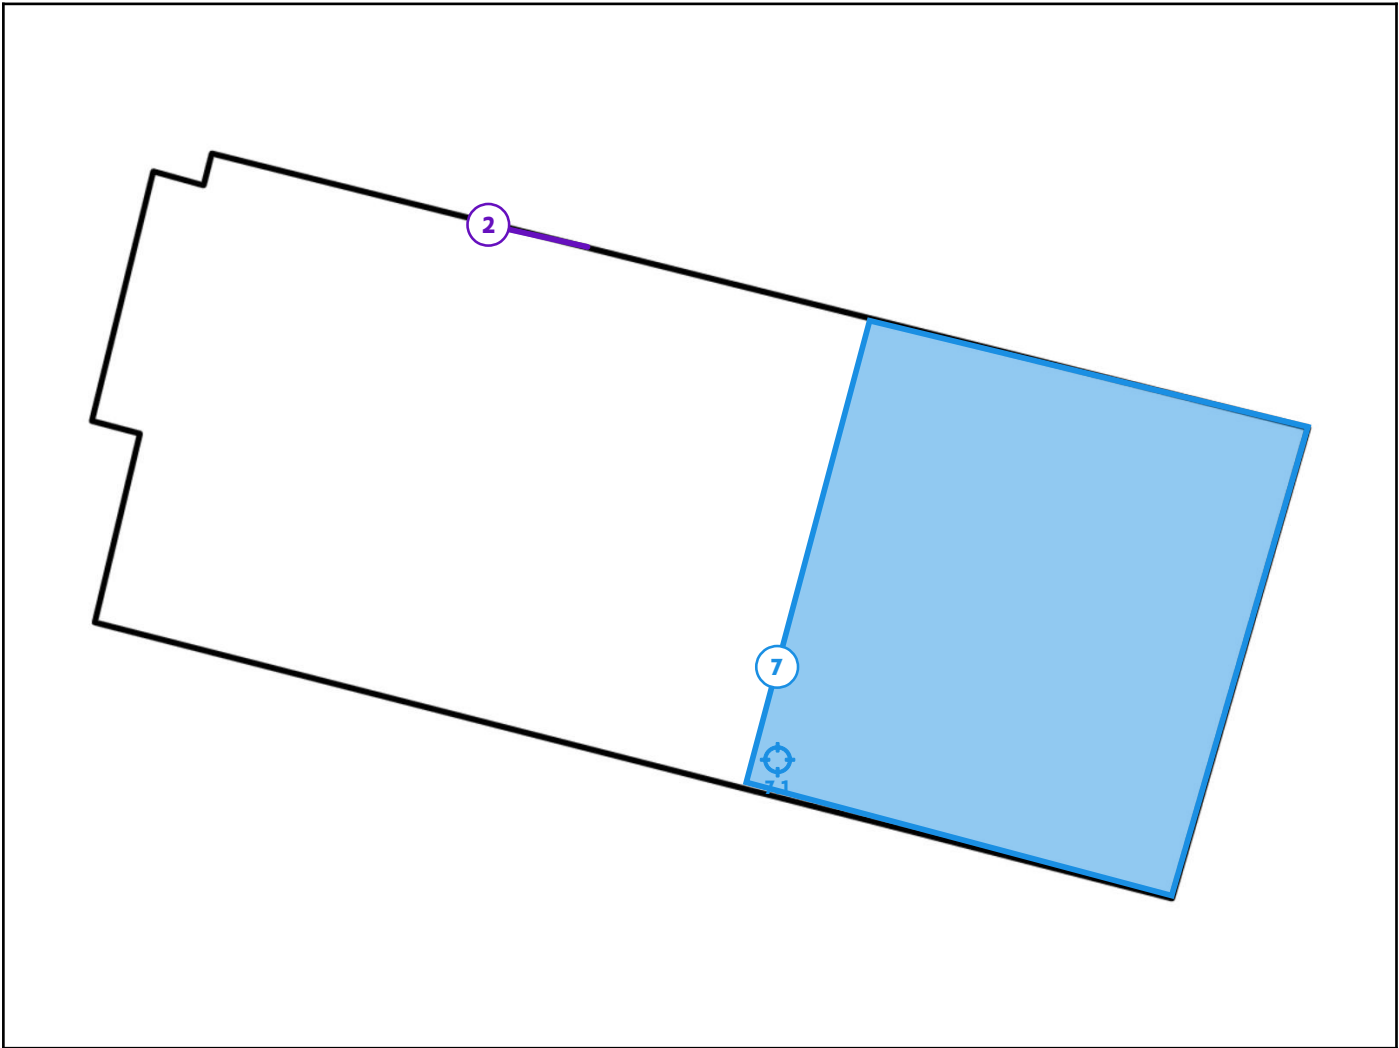
# Plan 1.7: dakplan

| Beschrijving | Type | Actie |
|---|---|---|
| 2. Rookgaskanaal | Beperking | - |
| 7. Roofing platdak | Geen asbest | - |

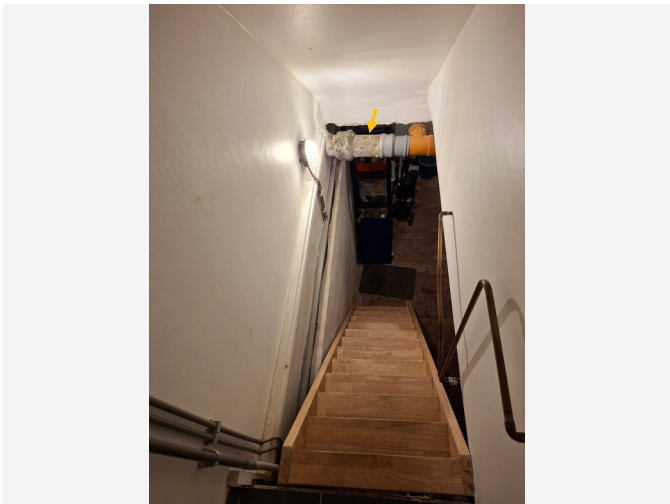
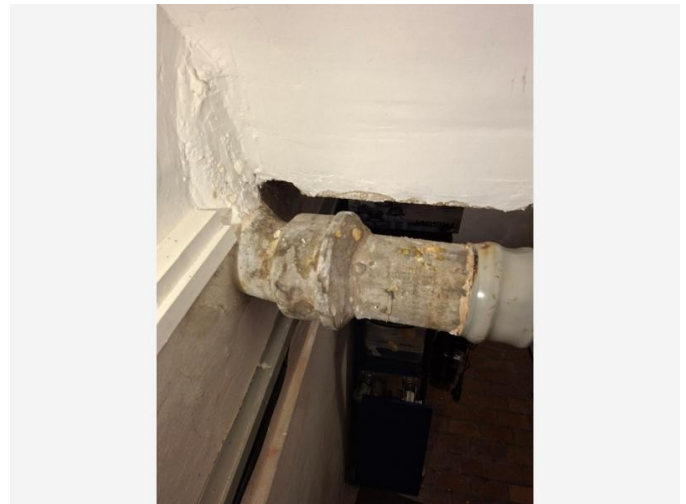
Het asbestmateriaal valt onder de mijlpaal van 2040.

| Eindbeoordeling materiaalrisico | Laag materiaalrisico en/of verlaagde kans op vezelvrijgave |

| Gebondenheid | Categorie 1: hechtgebonden in oorsprong |
| Asbestsoort (vezeltype) | Crocidoliet aanwezig |
| Asbestconcentratie | Laag (< 50%) |
| Toestand van het materiaal | Onbeschadigd, niet verweerd |

| Beschrijving | Cementbuis |
| Asbestmateriaal | Verloren bekisting - Buis, koker |

- Zorg voor een veilig beheer. Vermijd het beschadigen van het asbestmateriaal. Controleer de toestand jaarlijks op wijzigingen.
- Voer bijkomende staalname(s) uit.

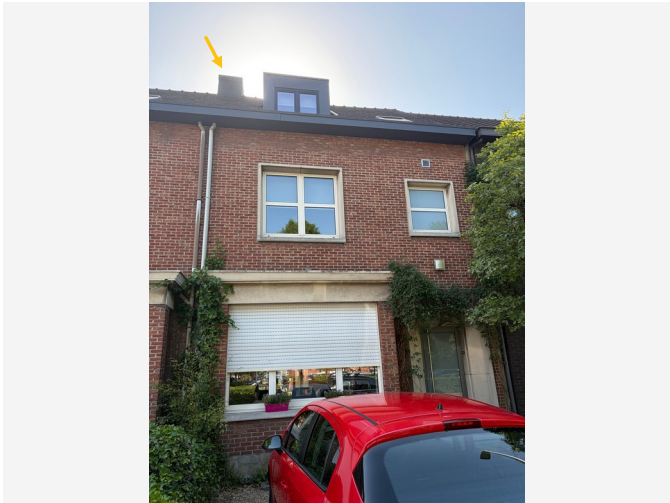
**Reden:** Het te onderzoeken materiaal situeert zich hoger dan 3,50 m te rekenen vanaf een veilige ondergrond

**Uitleg van de asbestdeskundige:** Het rookgaskanaal kan van buitenaf niet geïnspecteerd worden zonder hulpmiddelen zoals een hoogtewerker.

Van binnenuit is het niet inspecteerbaar zonder destructief onderzoek.

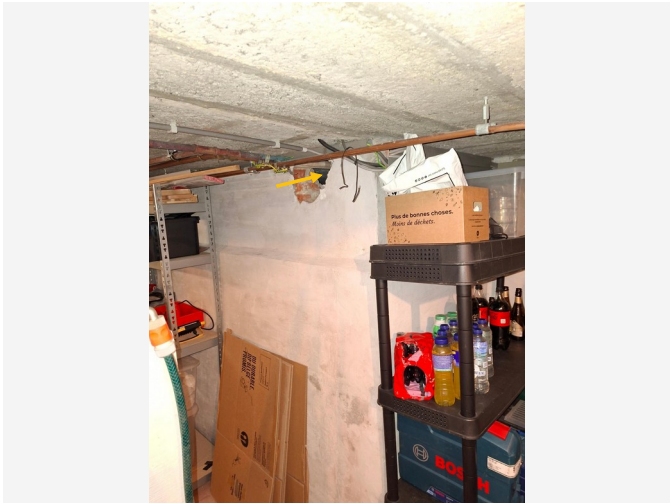
**Reden:** Hoogte minder dan 1,5 meter

**Uitleg van de asbestdeskundige:** Ruimtes met een hoogte van minder dan 150cm maken geen deel uit van de te onderzoeken ruimtes in het kader van een niet-destructief asbestinventarisatetest.

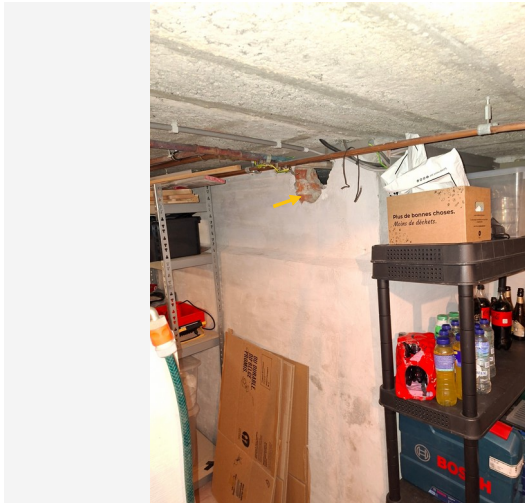
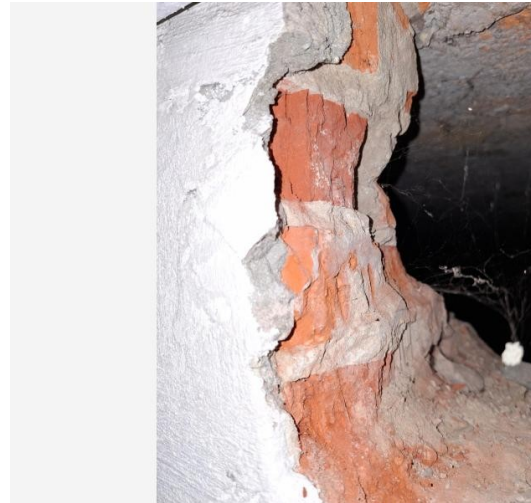
## Fiche 4: Pleisterwerk muren

Geen asbest

| # | Type | Referentie | Resultaat |
|---|---|---|---|
| 4.1 | Mengmonster | 1. Bezetting muren | Geen asbest |

| Opmerking | Cementering muren kelder. |

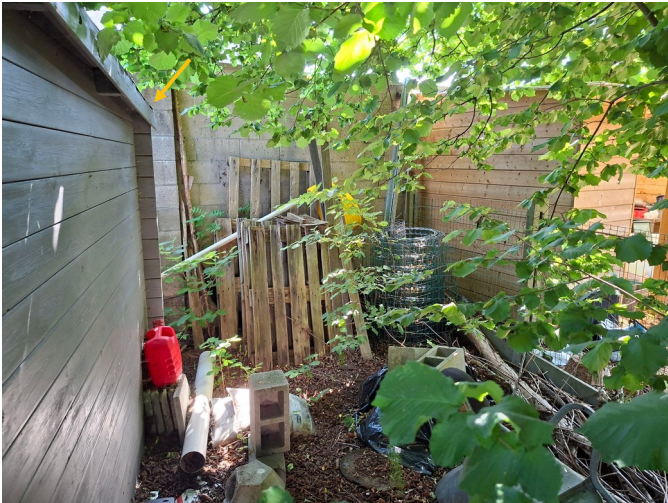
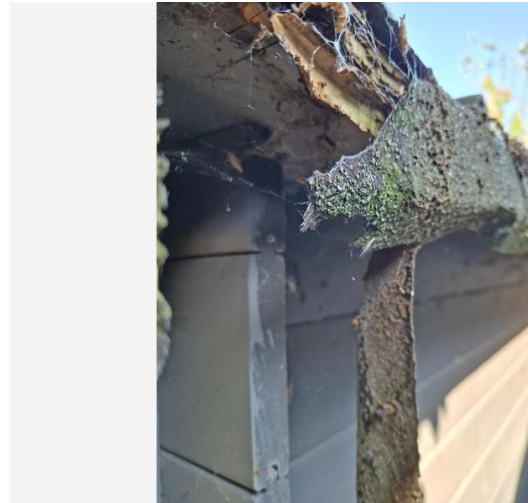
## Fiche 5: Roofing tuinhuis

Geen asbest

| # | Type | Referentie | Resultaat |
|---|---|---|---|
| 5.1 | Puntmonster | 2. roofing | Geen asbest |

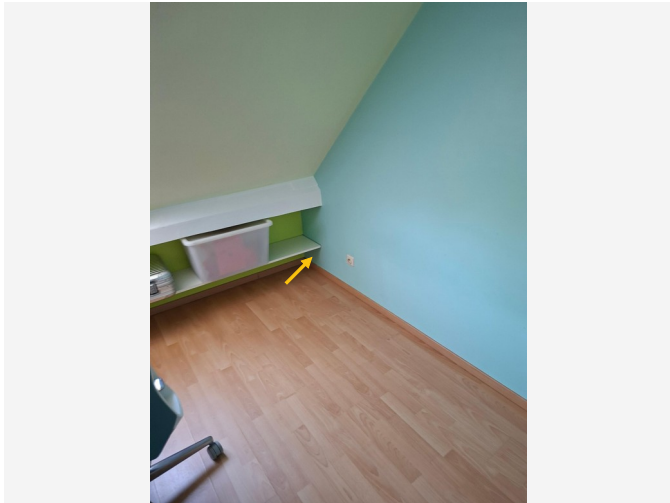
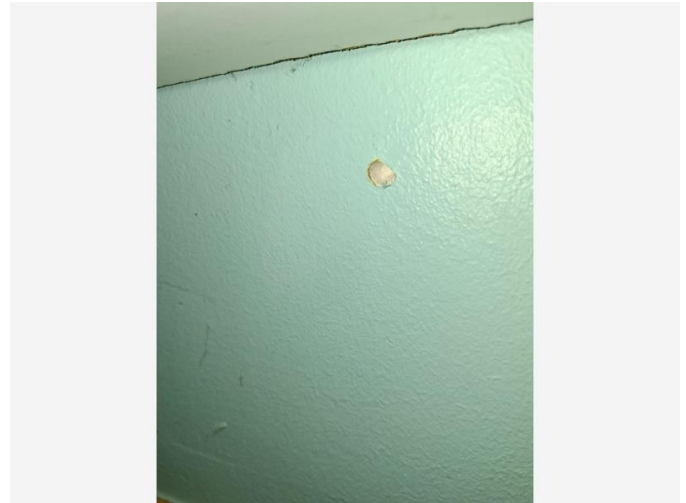
## Fiche 6: Pleisterwerk muren

Geen asbest

| # | Type | Referentie | Resultaat |
|---|---|---|---|
| 6.1 | Mengmonster | pleister muren | Geen asbest |

| Opmerking | Stookplaats: geen bezetting aanwezig<br>Natte ruimte bemonsterd in keuken.<br>Individuele ruimte bemonsterd in slaapkamer op 2e verdieping.<br>Traphal bemonsterd bij trap -1. |

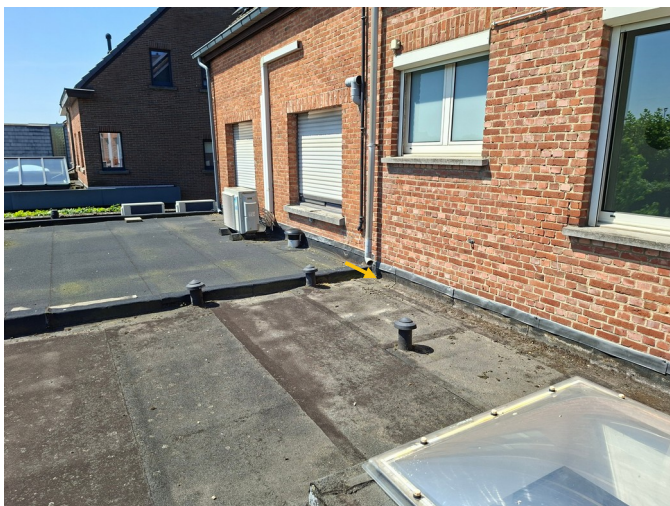
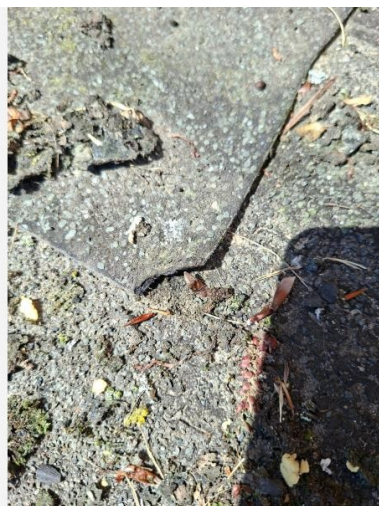
## Fiche 7: Roofing platdak

Geen asbest

| # | Type | Referentie | Resultaat |
|---|---|---|---|
| 7.1 | Puntmonster | roofing plat dak | Geen asbest |

| Opmerking | Er werd enkel een staal genomen van de toplaag.<br>Gezien kans op lekkage werd de onderlaag niet geïnspecteerd. |

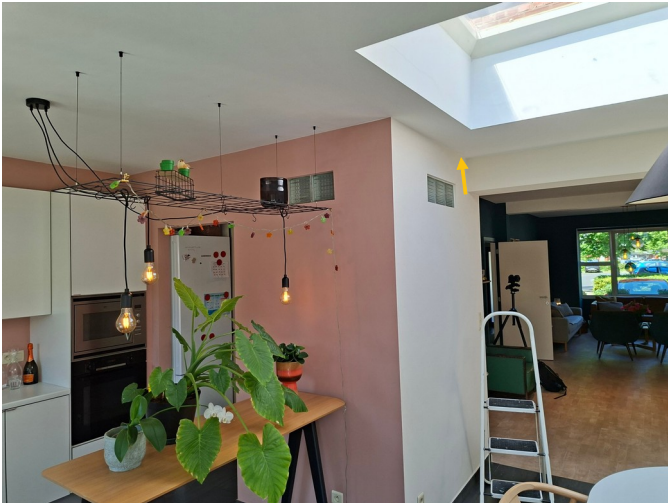
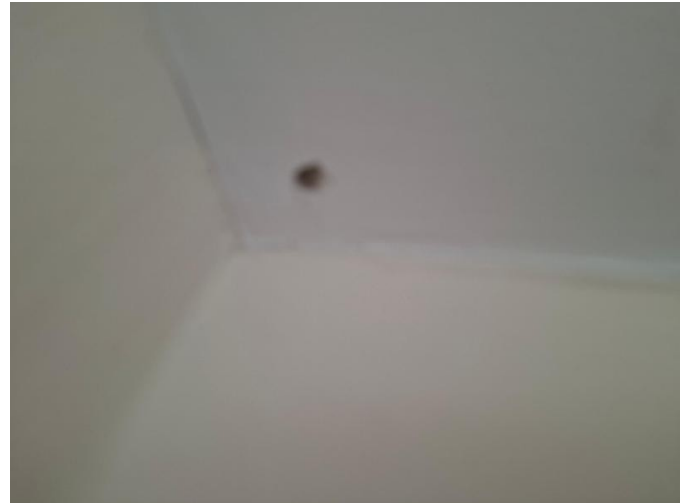
## Fiche 8: Pleisterwerk plafonds

Geen asbest

| # | Type | Referentie | Resultaat |
|---|---|---|---|
| 8.1 | Mengmonster | 2. Bezetting plafond | Geen asbest |

| Opmerking | Natte ruimte bemonsterd in keuken.<br>Individuele ruimte bemonsterd in berging.<br>Inkomhal bemonsterd.<br>CV lokaal niet bemonsterd, geen gipspleister aanwezig. |

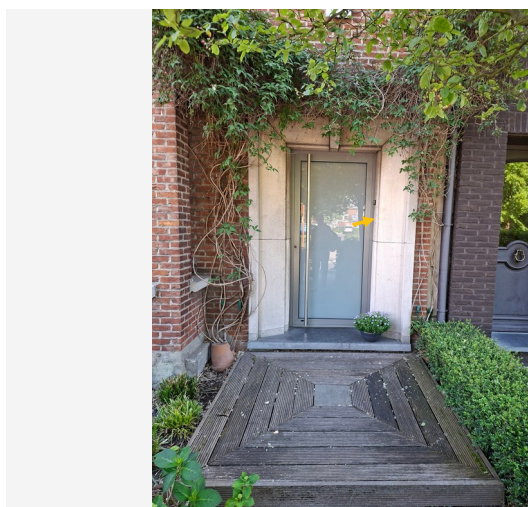
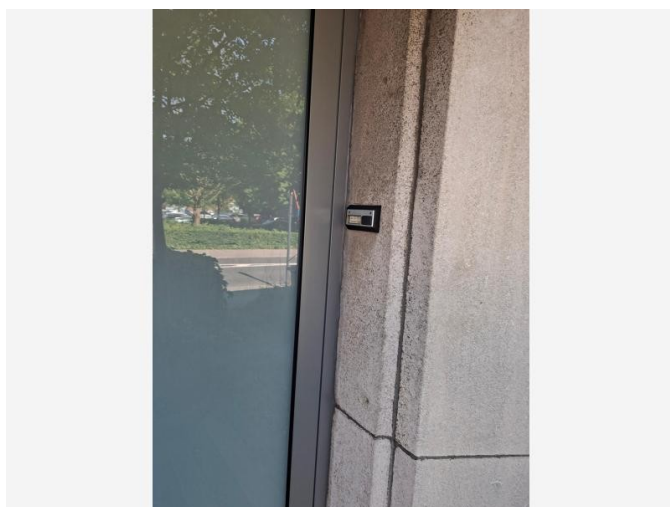
### Fiche 9: Kit buitenschrijnwerk

| Beschrijving | Notitie | Terug te vinden op plannen |
|---|---|---|
| Fiche 9: Kit buitenschrijnwerk | De kit is niet asbestverdacht. | - |

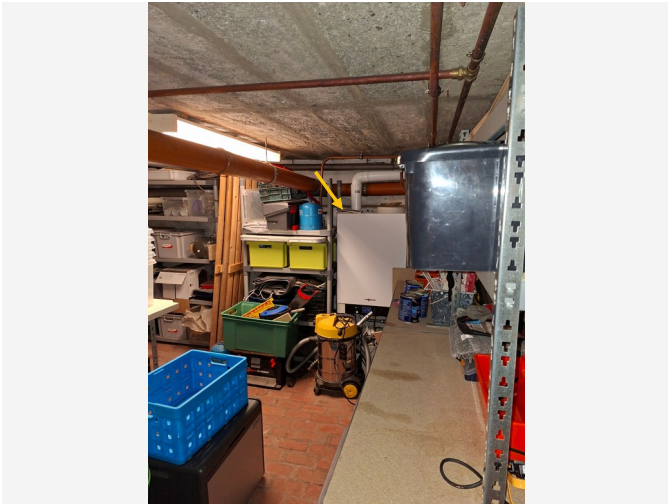
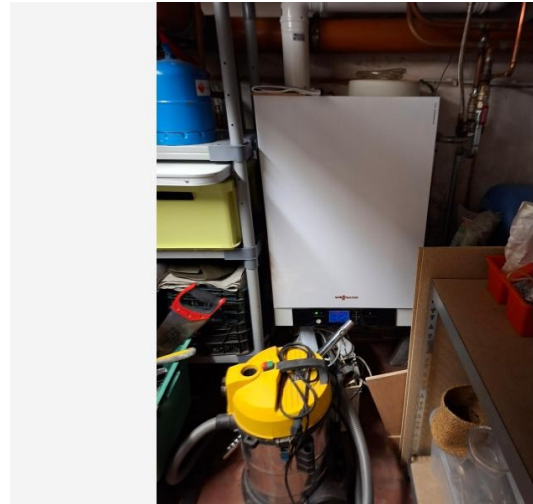
## Fiche 10: CV-brander

| Beschrijving | Notitie | Terug te vinden op plannen |
|---|---|---|
| Fiche 10: CV-brander | De CV ketel is een condenserende gasketel met bouwjaar na 2001 en bevat aan en rondom de ketel geen asbestverdachte materialen. | - |

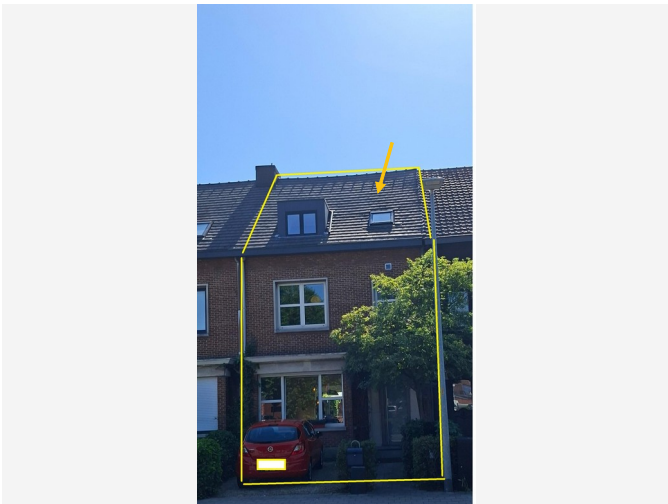
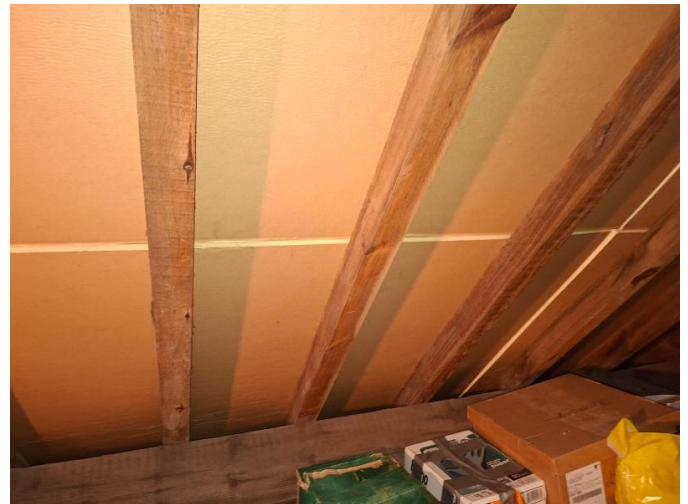
## Fiche 11: Onderdak

| Beschrijving | Notitie | Terug te vinden op plannen |
|---|---|---|
| Fiche 11: Onderdak | Het onderdak is vernieuwd in 2012 (factuur). | - |

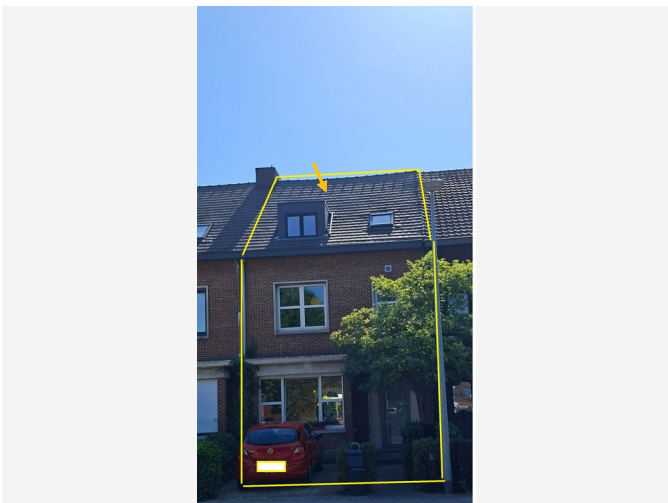
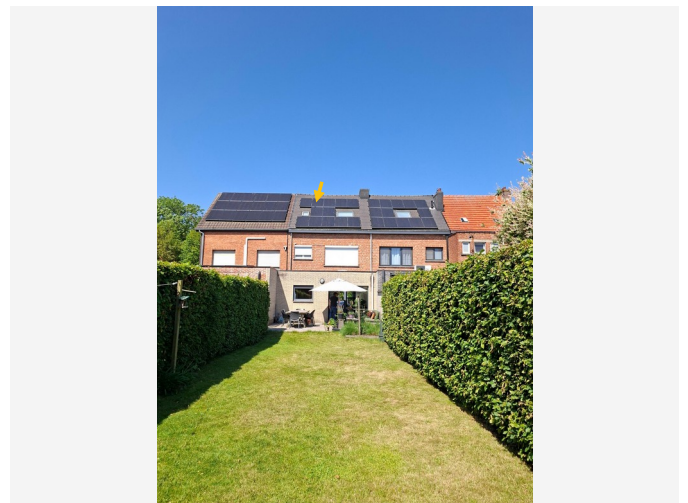
## Fiche 12: Dakbedekking

| Beschrijving | Notitie | Terug te vinden op plannen |
|---|---|---|
| Fiche 12: Dakbedekking | Dakbedekking werd vernieuwd in 2012 (factuur). | - |
