# Asbestinventarisatetest

Oude Putsebaan 79, 2580 Putte

Attestnummer : **20260619-000467.000**

Uitgegeven op : **19.06.2026**

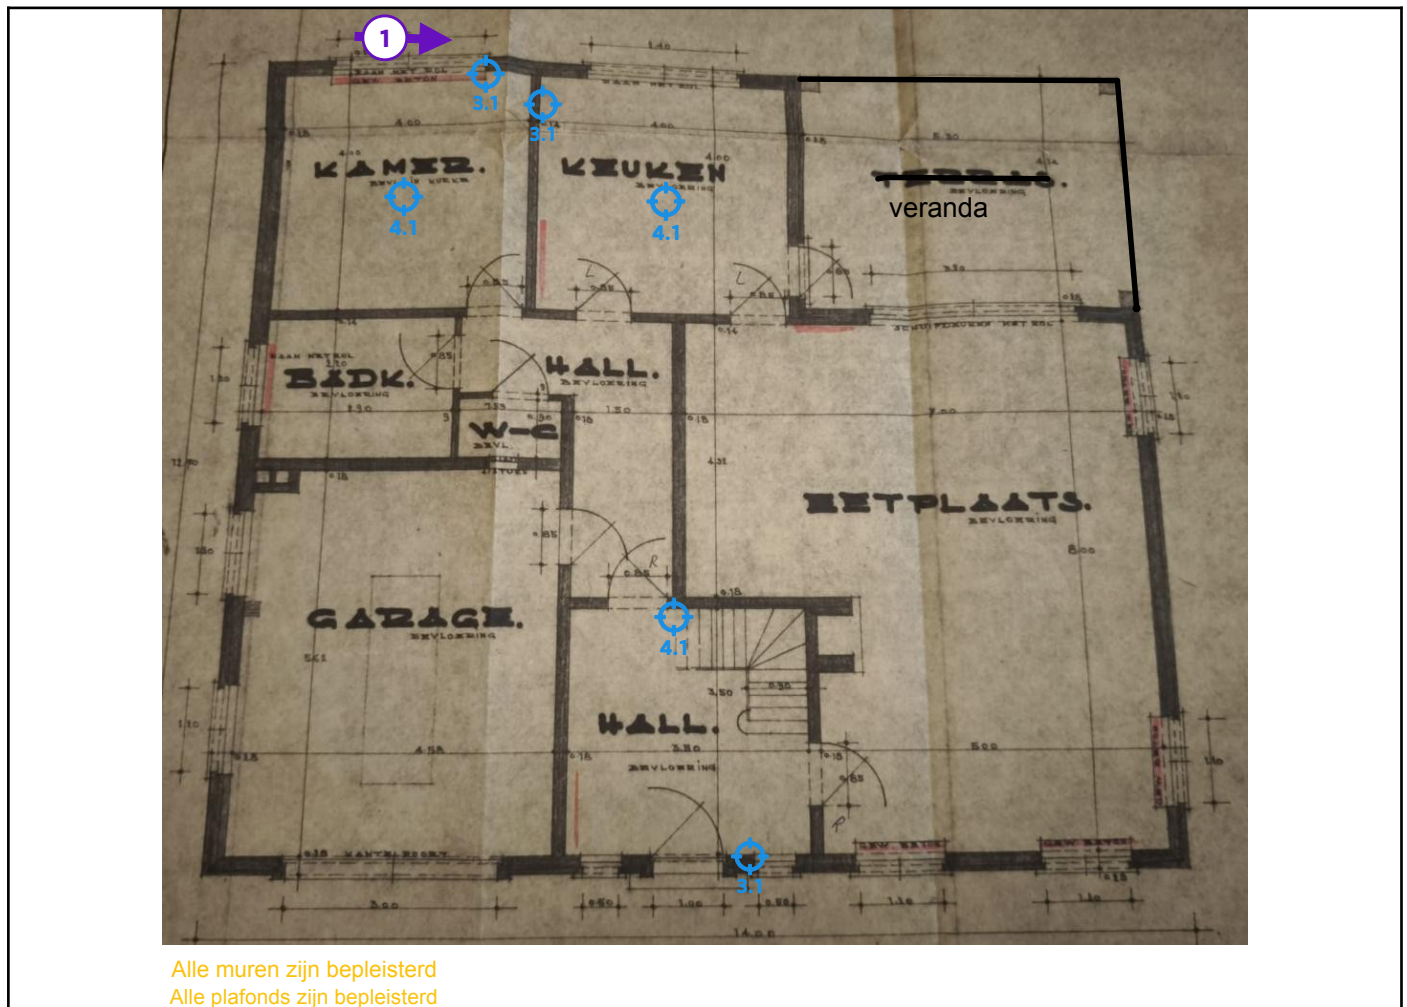
## Plan 1.1: Gelijkvloers

| Beschrijving | Type | Actie |
|---|---|---|
| 1. Kruipkelder | Beperking | - |
| 3. Pleisterwerk muren | Geen asbest | - |
| 4. Pleisterwerk plafonds | Geen asbest | - |

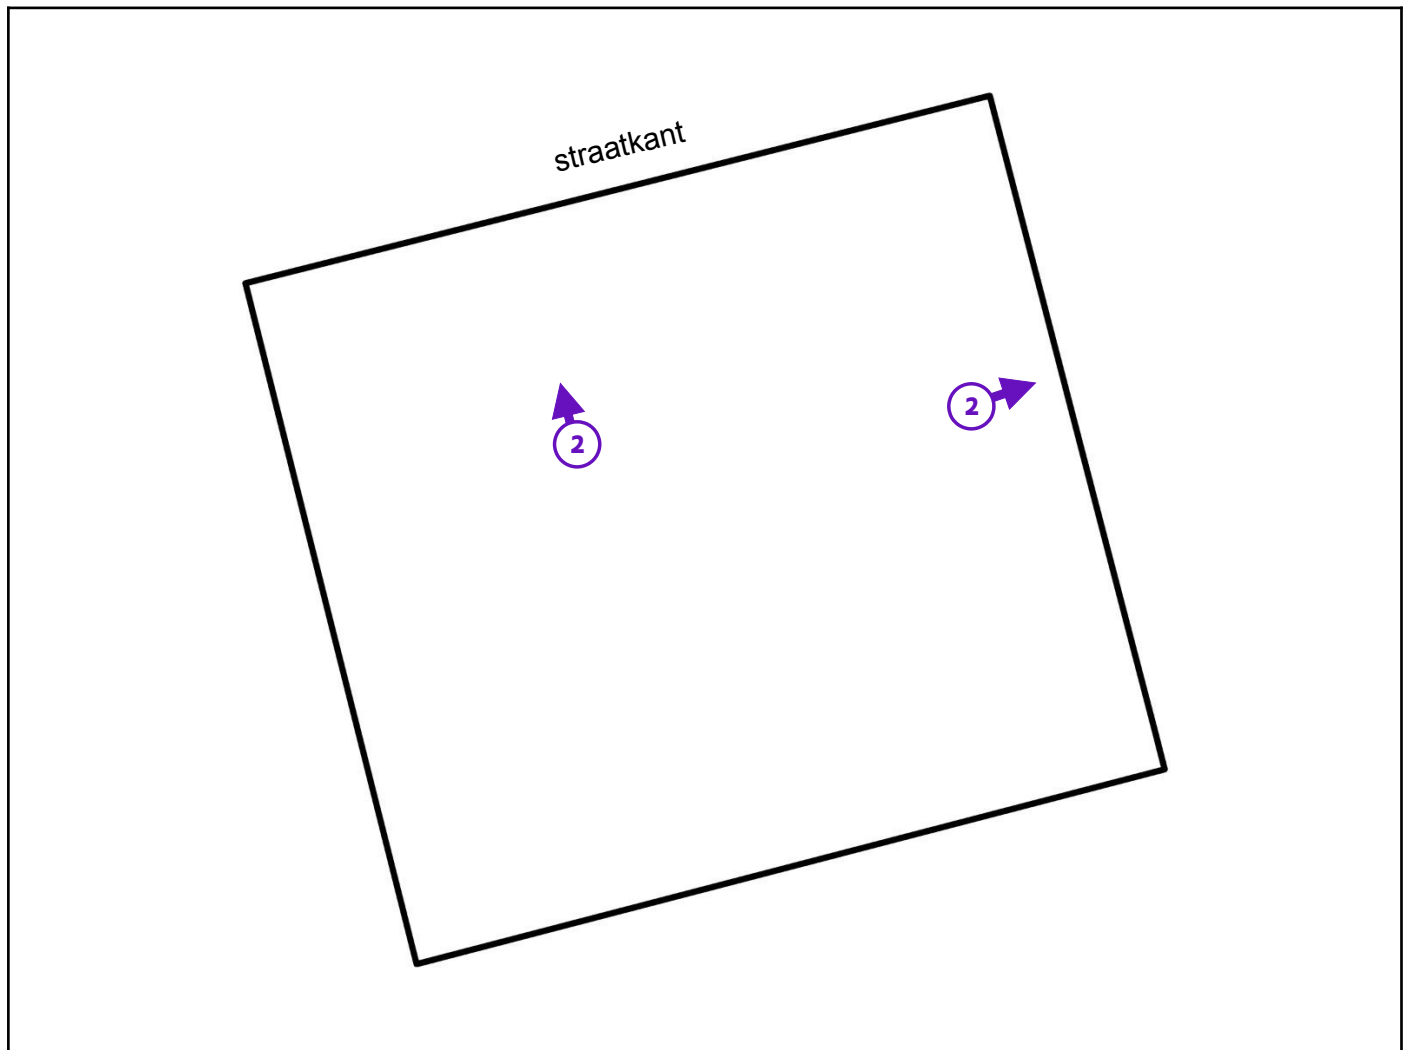
## Plan 1.3: Dak

| Beschrijving | Type | Actie |
|---|---|---|
| 2. Schoorstenen | Beperking | - |

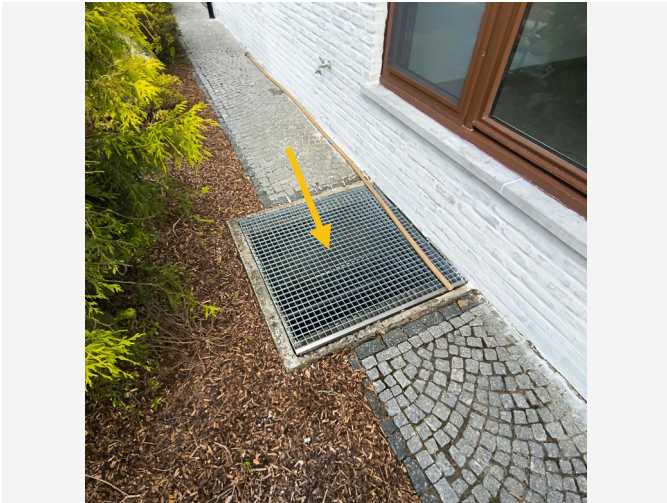
*Situeringfoto*

#### Permanente beperking

**Reden:** Hoogte < 1.50 m

**Uitleg van de asbestdeskundige:** De kruipruimte is niet betreedbaar wegens de beperkte hoogte.

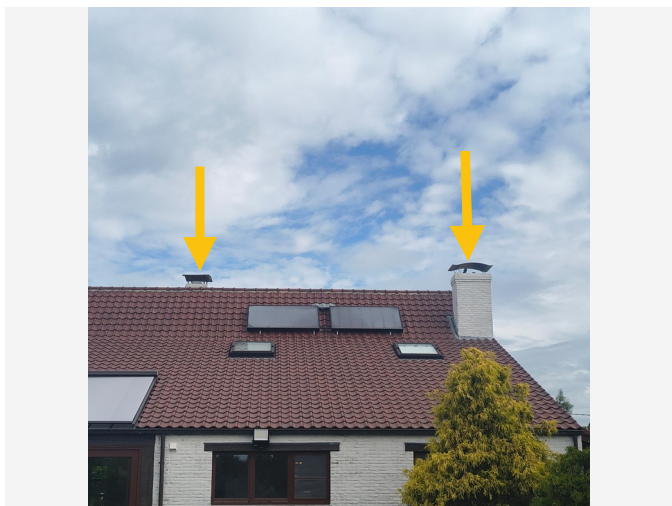
*Situeringsfoto*

### Tijdelijke beperking

**Reden:** Het te onderzoeken materiaal situeert zich hoger dan 3,50 m te rekenen vanaf een veilige ondergrond

**Uitleg van de asbestdeskundige:** Omwille van de hoogte is het inspectiegebied niet toegankelijk. Mogelijk is er asbesthoudend materiaal aanwezig in de schoorstenen en is het raadzaam om veiligheidsmaatregelen te treffen bij werkzaamheden.

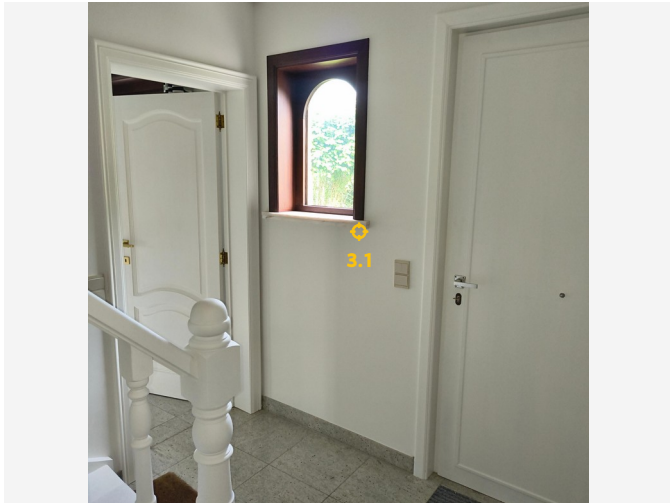
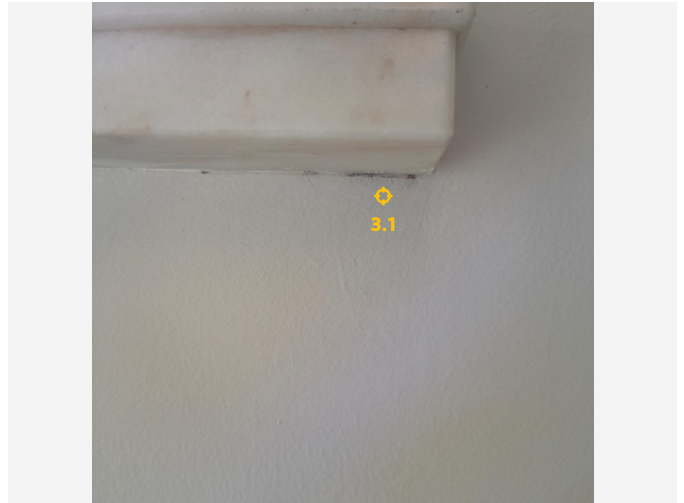
## Fiche 3: Pleisterwerk muren

Geen asbest

| # | Type | Referentie | Resultaat |
|---|---|---|---|
| 3.1 | Mengmonster | M01 | Geen asbest |

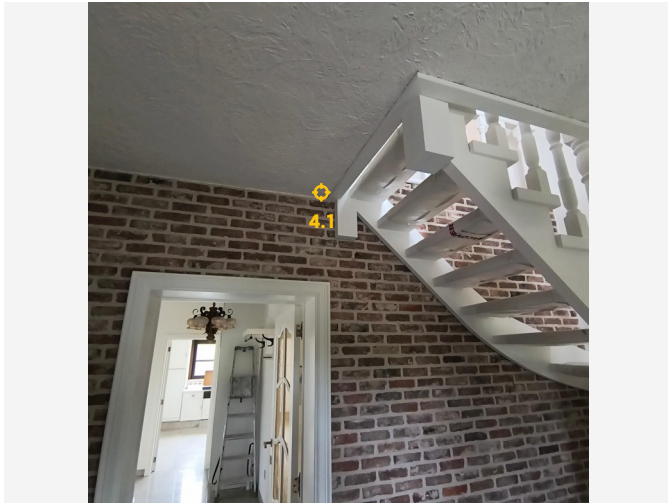
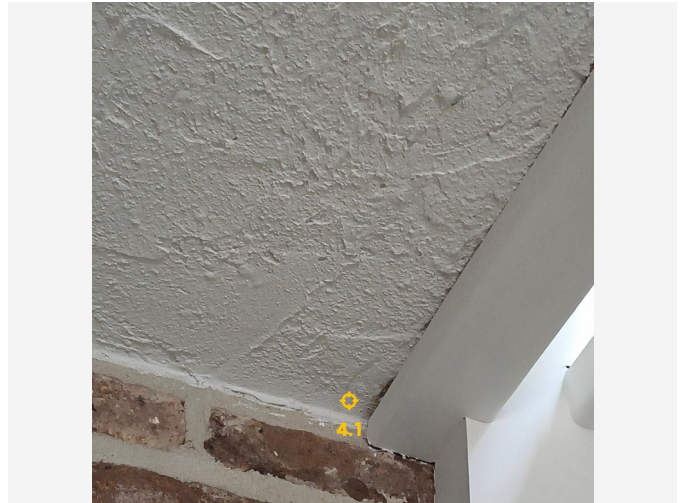
## Fiche 4: Pleisterwerk plafonds

Geen asbest

| # | Type | Referentie | Resultaat |
|---|---|---|---|
| 4.1 | Mengmonster | M02 | Geen asbest |
