# Asbestinventarisatetest

Bierbeekstraat 29, 3052 Oud-Heverlee

Attestnummer : 20260921-000408.000

Uitgegeven op : 21.09.2026

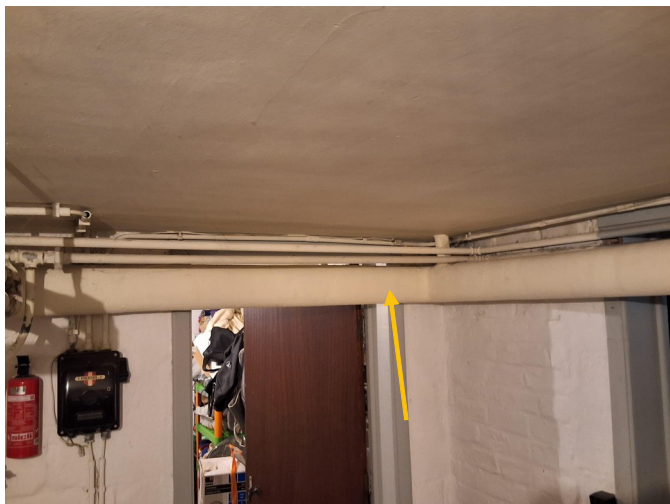
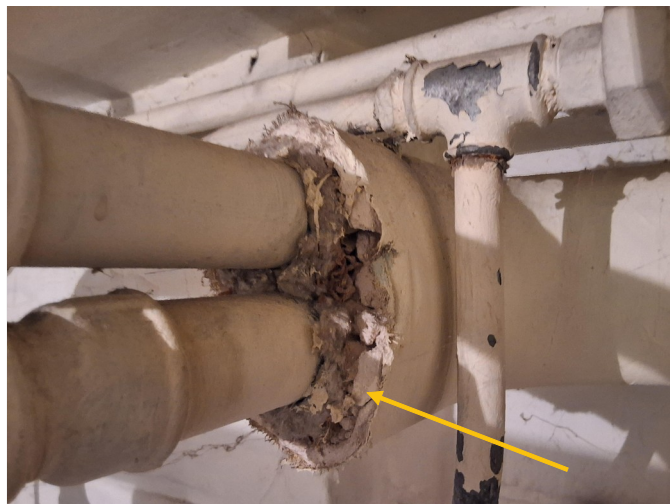
| Eindbeoordeling materiaalrisico | Hoog materiaalrisico en/of hoge kans op vezelvrijgave |

| Gebondenheid | Categorie 2: niet-hechtgebonden met matrix |
| Asbestsoort (vezeltype) | Amfibool aanwezig, uitgezonderd crocidoliet |
| Asbestconcentratie | Hoog ( $\geq 50\%$ ) |
| Afschermingsgraad van het gehele materiaal | Geheel of deels vrij aan binnenluchtstromen |
| Toestand van het materiaal | Zwaar beschadigd, zwaar verweerd |

| # | Type | Referentie | Resultaat |
|---|---|---|---|
| 1.1 | Mengmonster | MM03 | Amosiet |
| 1.2 | Mengmonster | MM04 | Amosiet |

| Beschrijving | Leidingisolatie (Gips) |

**Dringend verwijderen**

- Verwijder dit asbestmateriaal zo snel mogelijk. Volg de toestand goed op.

- Hermetische zone (erkend asbestverwijderaar)  
Deze toepassing kan enkel door een erkende asbestverwijderaar via de methodiek van hermetische zone verwijderd worden omdat verwijdering via de methodiek van eenvoudige handelingen en/of couveusezakmethode niet mogelijk is; en er automatisch een verhoogd risico op vrijgave van asbestvezels (max. concentratie 0,01 vezels/cm - CODEX Art. VI.3-54) ontstaat. (Bron: CODEX - Art. VI.3-61.- par 1.)

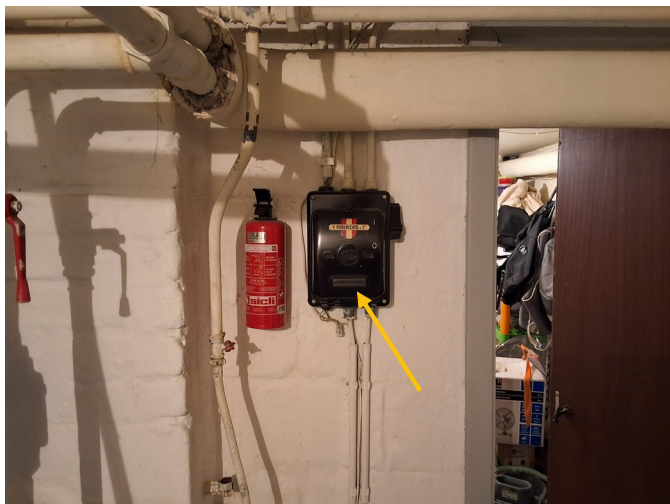
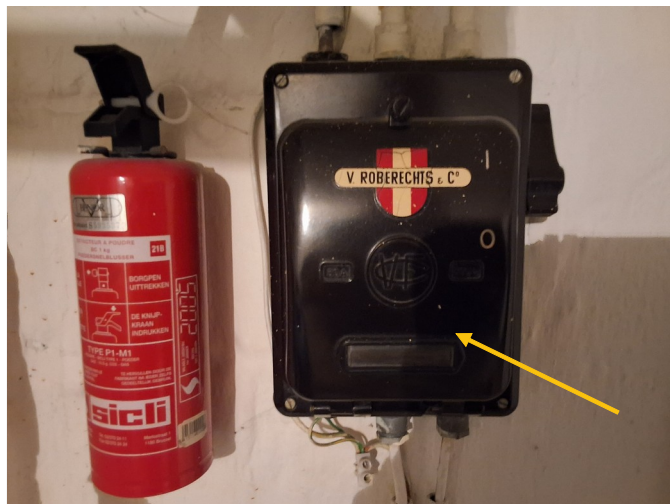
| Eindbeoordeling materiaalisico | Verhoogd materiaalisico en/of verhoogde kans op vezelvrijgave |

| Gebondenheid | Categorie 1: hechtgebonden in oorsprong |
| Asbestsoort (vezeltype) | Crocidoliet aanwezig |
| Asbestconcentratie | Laag (< 50%) |
| Toestand van het materiaal | Licht beschadigd, licht verweerd. Intacte calciumsilicaatplaat of materiaal met categorie 3-gebondenheid |

| Beschrijving | Bakeliet schakelaars/stopcontacten |
| Opmerking | De hoeveelheid is een zo nauwkeurig mogelijke opmeting. Hieraan kunnen evenwel geen rechten worden ontleend. Monstername niet uitgevoerd wegens risico op beschadiging van een elektrisch component en mogelijke blootstelling aan spanning of storingen in de elektrische installatie. |

Verwijderen

- Zorg voor een veilig beheer. Vermijd het beschadigen van het asbestmateriaal. Controleer de toestand jaarlijks op wijzigingen.
- Voer bijkomende staalname(s) uit.

- Eenvoudige handelingen: mag via doe-het-zelf of door werknemer(s) met opleidingsattest eenvoudige handelingen  
Deze toepassing kan door een aannemer die over een opleidingsattest eenvoudige handelingen beschikt of door een particulier (doe-het-zelf), verwijderd worden indien er geen verhoogd risico op vrijgave van asbestvezels (max. concentratie 0,01 vezels/cm<sup>3</sup> - CODEX Art. VI.3-54) ontstaat en de toepassing voorafgaand wordt gefixeerd/bevochtigd; de individuele elementen zonder machinale werktuigen (boormachine, slijpschijf, hogedrukreiniger,...) en zonder breken of gooien een voor een losgemaakt worden; en ten slotte dubbel en luchtdicht verpakt weggevoerd worden naar een erkend afvalpunt (recyclagepark).

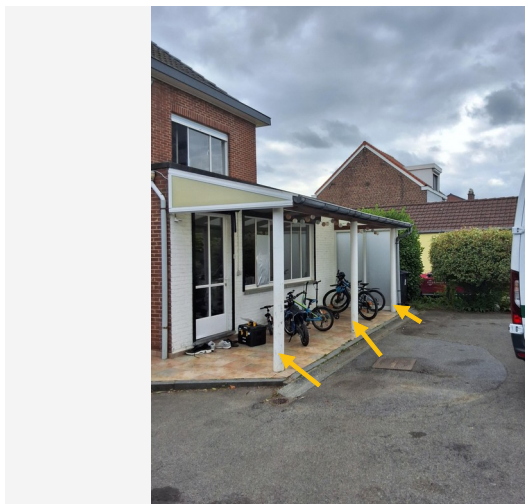
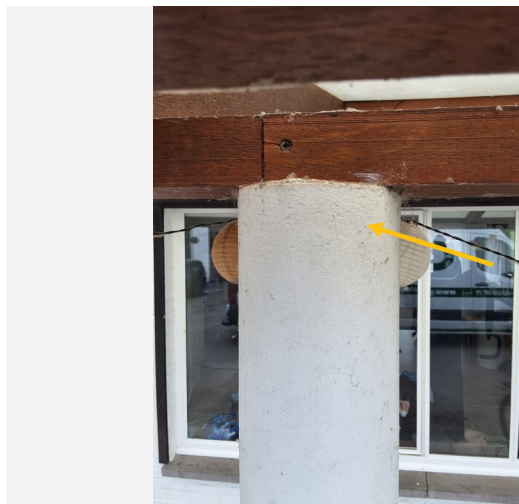
| Eindbeoordeling materiaalisico | Laag materiaalisico en/of verlaagde kans op vezelvrijgave |

| Asbestsoort (vezeltype) | Alleen chrysotiel aanwezig |
| Toestand van het materiaal | Licht beschadigd, licht verweerd. Intacte calciumsilicaatplaat of materiaal met categorie 3-gebondenheid |

| # | Type | Referentie | Resultaat |
|---|---|---|---|
| 3.1 | Puntmonster | PM02 | Chrysotiel |

| Beschrijving | Cementbuis |

Zorgvuldig beheren

- Zorg voor een veilig beheer. Vermijd het beschadigen van het asbestmateriaal. Controleer de toestand jaarlijks op wijzigingen.

- Eenvoudige handelingen: mag via doe-het-zelf of door werknemer(s) met opleidingsattest eenvoudige handelingen  
Deze toepassing kan door een aannemer die over een opleidingsattest eenvoudige handelingen beschikt of door een particulier (doe-het-zelf), verwijderd worden indien er geen verhoogd risico op vrijgave van asbestvezels (max. concentratie 0,01 vezels/cm<sup>3</sup> - CODEX Art. VI.3-54) ontstaat en de toepassing voorafgaand wordt gefixeerd/bevochtigd; de individuele elementen zonder machinale werktuigen (boormachine, slijpschijf, hogedrukreiniger,...) en zonder breken of gooien een voor een losgemaakt worden; en ten slotte dubbel en luchtdicht verpakt weggevoerd worden naar een erkend afvalpunt (recyclagepark).

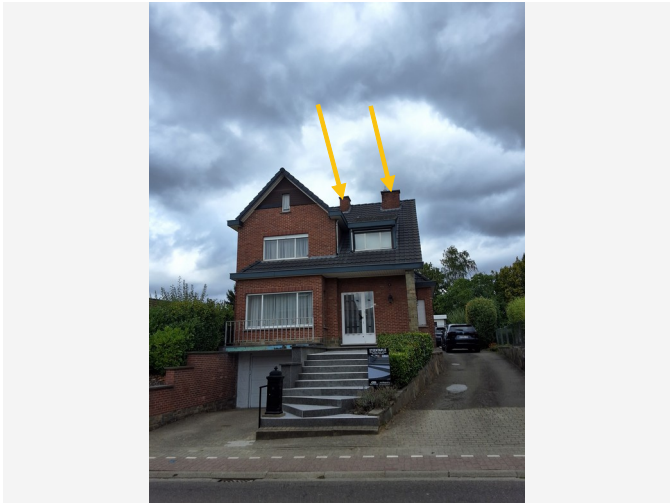
*Situeringsfoto*

**Reden:** Het te onderzoeken materiaal situeert zich hoger dan 3,50 m te rekenen vanaf een veilige ondergrond

**Uitleg van de asbestdeskundige:** De binnenkant van de schouw is niet waarneembaar. De schouw bevat binnenin mogelijk een asbestcement rookgaskanaal. Laat dit onderzoeken bij eventuele werken.

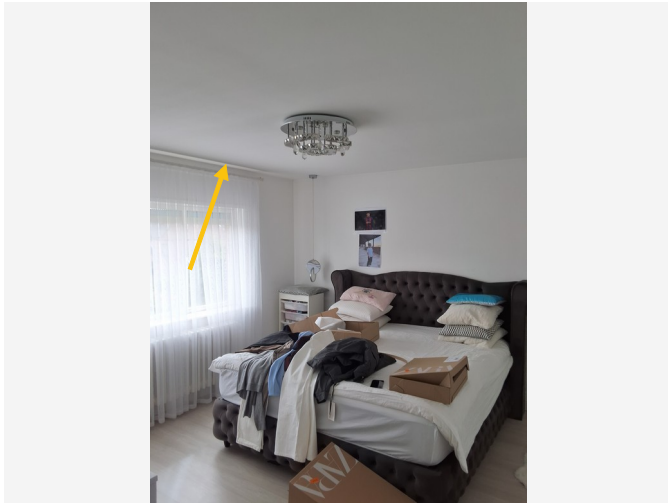
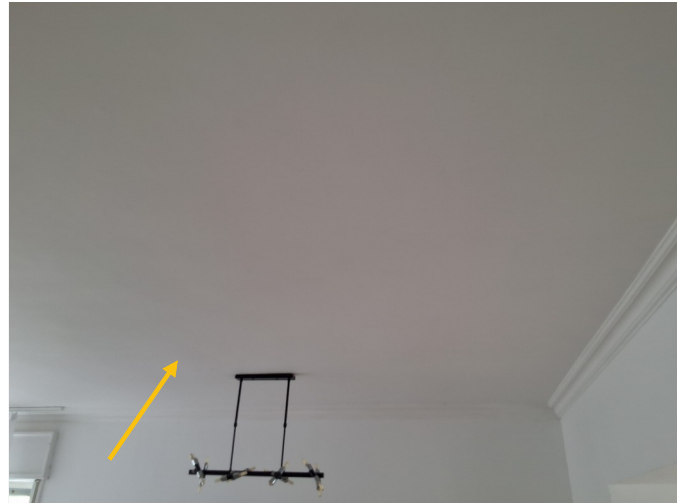
De plafonds werden afgewerkt met niet-asbestverdachte voorzetpanelen die inspectie van de bedekte structuur (opbouw, pleisterwerk) verhinderen.

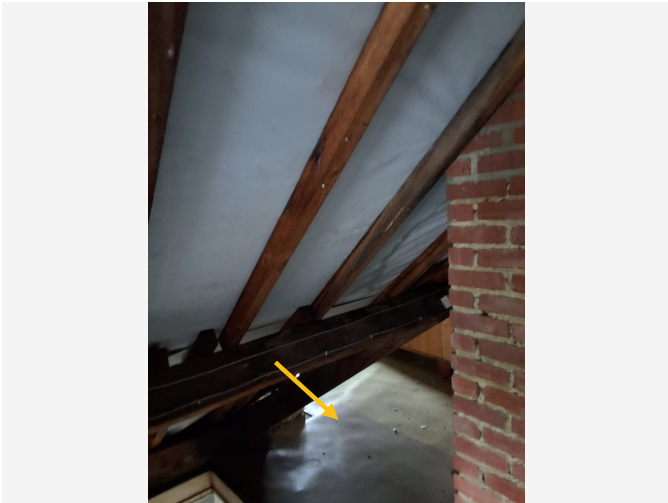
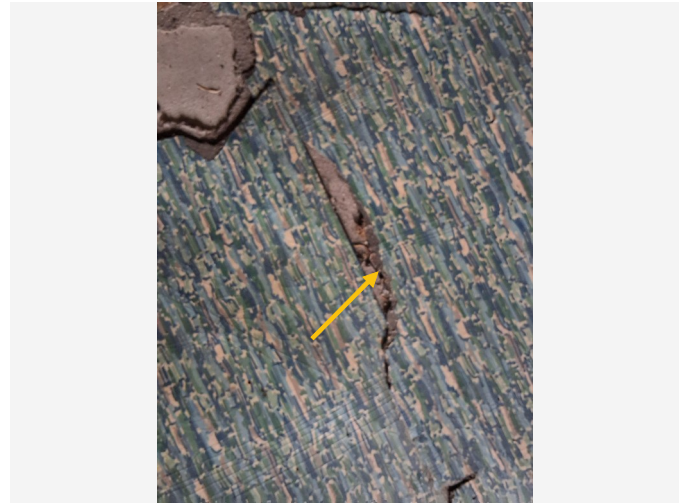
## Fiche 6: Vinyl

Geen asbest

| # | Type | Referentie | Resultaat |
|---|---|---|---|
| 6.1 | Puntmonster | PM01 | Geen asbest |

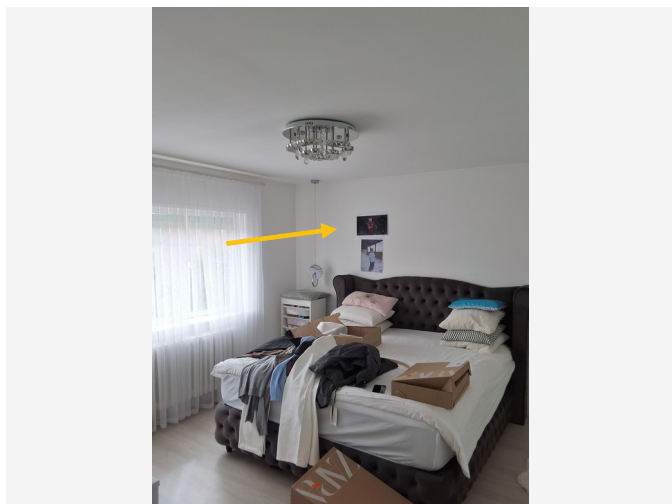
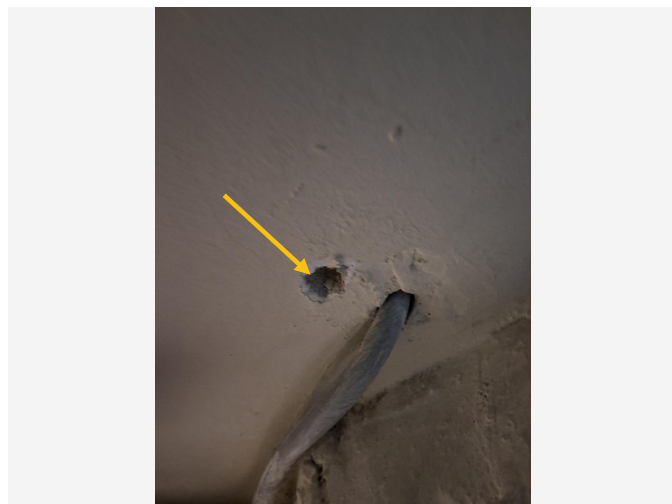
## Fiche 7: Pleisterwerk Wanden

Geen asbest

| # | Type | Referentie | Resultaat |
|---|---|---|---|
| 7.1 | Mengmonster | MM01 | Geen asbest |

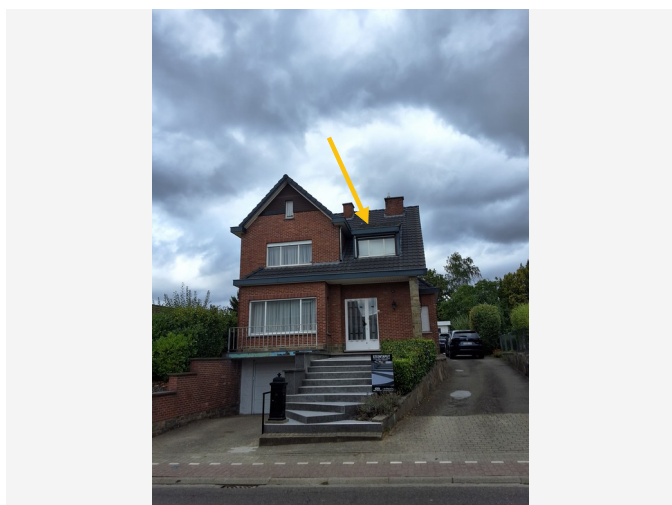
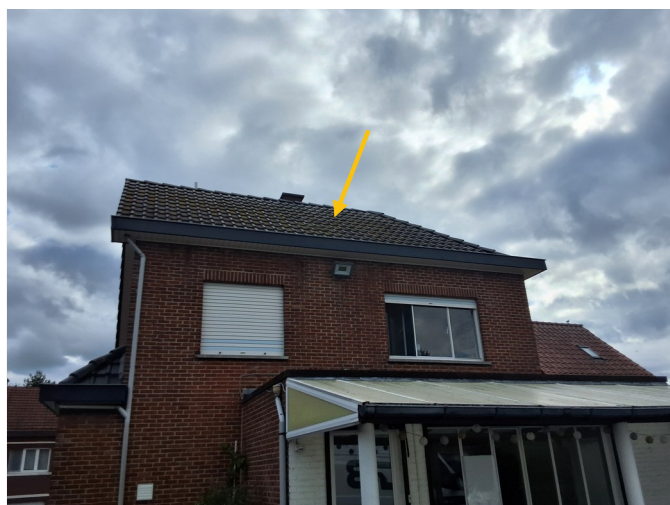
### Fiche 8: Dakbedekking bestaande uit pannen (niet verdacht)

| Beschrijving | Notitie | Terug te vinden op plannen |
|---|---|---|
| Fiche 8: Dakbedekking bestaande uit pannen (niet verdacht) | De dakbedekking is niet-asbestverdacht. | - |

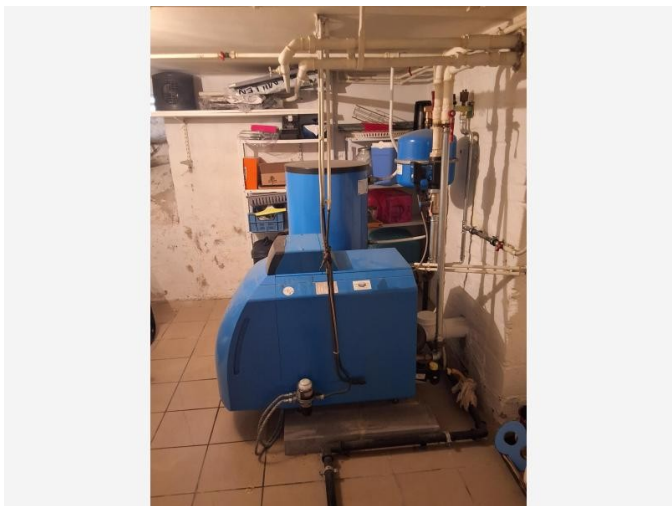
## Fiche 10: CV-ketel (niet-waarneembare materialen)

| Beschrijving | Notitie | Terug te vinden op plannen |
|---|---|---|
| Fiche 10: CV-ketel (niet-waarneembare materialen) | De CV-ketel bevat mogelijk asbestverdachte dichtingen en/of isolerend materiaal die niet waarneembaar zijn. | - |

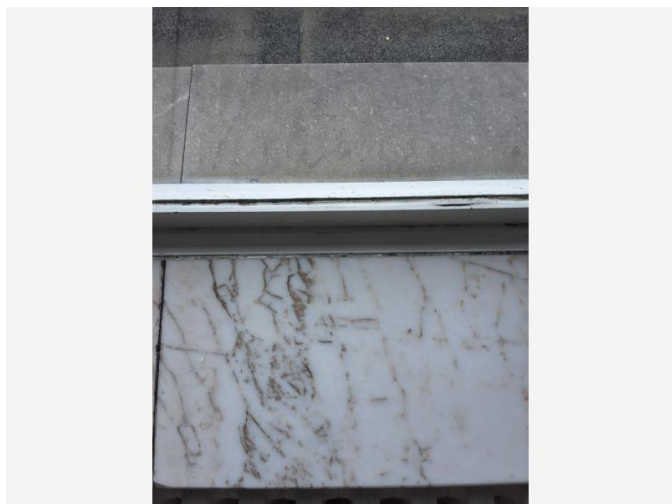
### Fiche 12: Mastiek (niet aanwezig)

| Beschrijving | Notitie | Terug te vinden op plannen |
|---|---|---|
| Fiche 12: Mastiek (niet aanwezig) | Er is geen asbestverdachte mastiek aanwezig. | - |
