# Asbestinventarisatattest

Hoge Donk 2, 1840 Londerzeel

Attestnummer : 20260922-000086.000

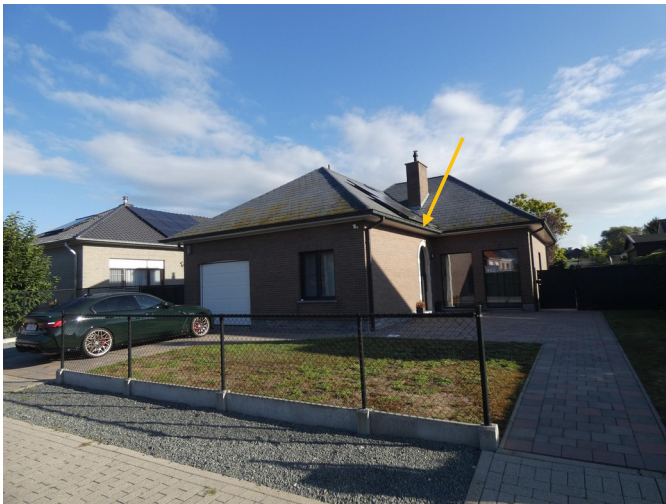
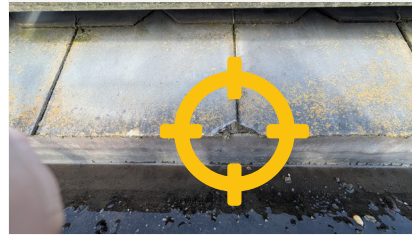
| Eindbeoordeling materiaalisico | Laag materiaalisico en/of verlaagde kans op vezelvrijgave |

| Toestand van het materiaal | Licht beschadigd, licht verweerd. Intacte calciumsilicaatplaat of materiaal met categorie 3-gebondenheid |

| # | Type | Referentie | Resultaat |
|---|---|---|---|
| 1.1 | Puntmonster | MM03 | Chrysotiel |

Het asbestmateriaal valt onder de mijlpaal van 2034.

- Zorg voor een veilig beheer. Vermijd het beschadigen van het asbestmateriaal. Controleer de toestand jaarlijks op wijzigingen.
- Hemelwater dat afspoelt van asbestcement daken of gevels kan asbestdeeltjes bevatten. Gebruik het enkel voor gesloten circuits (bv. spoelen toiletten). Reinig na het vervangen van het dak of de gevel de dakgoten en regenwaterput of -ton om asbesthoudend sediment of slib te verwijderen
- Voer bijkomende staalname(s) uit.

1. leien mogen niet breken of beschadigd worden (nooit gooien of breken)
2. besproei de leien met speciaal fixeermiddel (per keer +- 5m )<sup>2</sup>
3. bevestigingsnagel lei losmaken d.m.v. klauwhamer met blokje hout eronder om beschadiging te vermijden
4. leien  $\infty$  voor  $\infty$  losmaken
5. leien  $\infty$  voor  $\infty$  voorzichtig stapelen in een asbestafvalzak (niet breken)
6. met het asbestafval kunt u terecht op het recyclagepark of bij een geregistreerde asbestinzamelaar

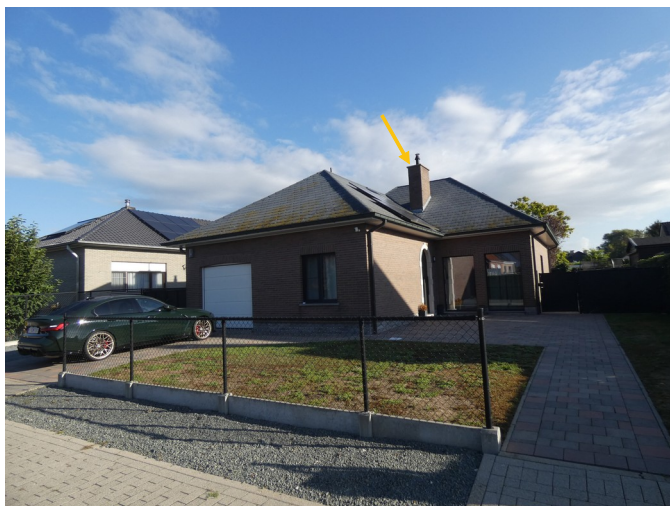
Situeringsfoto

**Reden:** Het te onderzoeken materiaal situeert zich hoger dan 3,50 m te rekenen vanaf een veilige ondergrond

**Uitleg van de asbestdeskundige:** Omwille van de hoogte van de schouw (schoorsteen) op het dak en de volledige afwerking van de schouw in de woning is deze schouw niet te onderzoeken zonder destructief onderzoek of gespecialiseerd materiaal nl. hoogtewerker en inspectiecamera. Dit gespecialiseerde materiaal was niet ter plaatse tijdens het inspectiebezoek. Indien men dit wil laten onderzoeken, dient er een nieuwe afspraak gemaakt te worden en moet er een hoogtewerker voorzien worden, evenals iemand die bevoegd is om deze te bedienen en eventueel een techniek die de al dan niet aanwezige schouwhoed kan afnemen en weer terugplaatsen. Het rookgaskanaal kon niet beoordeeld worden. Aan de binnenzijde is de kachel aangesloten. Het is niet zichtbaar of er een asbestverdacht rookgaskanaal aanwezig is binnen in de schoorsteen. Conform ons inspectieprotocol mogen wij een beperking invoeren voor hoogtes hoger dan 3,5 m.

Aan de buitenzijde bestaat de schoorsteen uit een gemetselde constructie met een betonnen dekplaat. (niet asbest-verdacht)

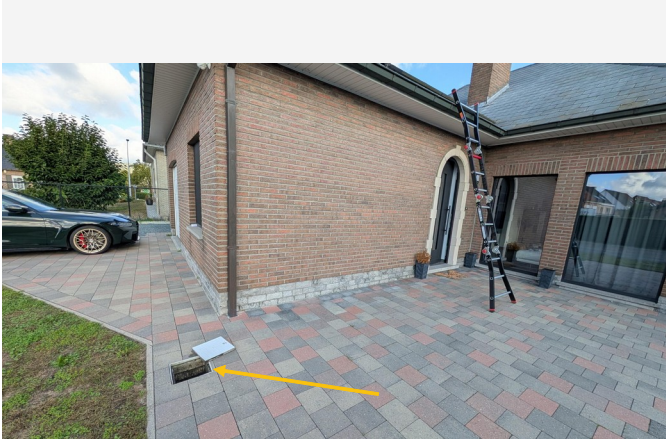
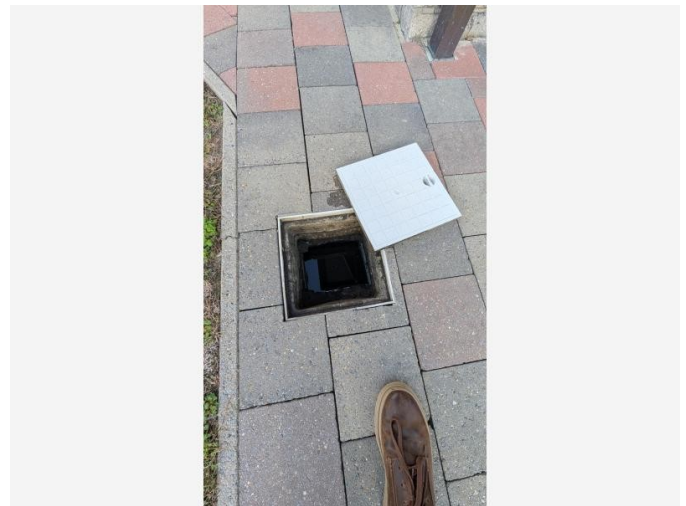
Op het moment dat deze woning werd gebouwd, werden nog regelmatig asbestverdachte toe-en afvoerbuizen geplaatst.

De putten konden geopend worden maar omdat de woning in gebruik was, waren ze niet leeg. Er werd 1 putje vastgesteld, vermoedelijk op een later tijdstip vervangen door een nieuwer exemplaar. Voor zover waar te nemen, bestaat de put uit een constructie uit PVC en afgedekt met een kunststof deksel (geen van deze materialen is asbest-verdacht).

Visueel werden er geen asbestverdachte toepassingen opgemerkt. Dit sluit niet uit dat bij lege putten of bij graafwerken asbestverdachte toepassingen zouden aanwezig zijn. Deze asbestverdachte toepassingen moeten dan alsnog onderzocht worden.

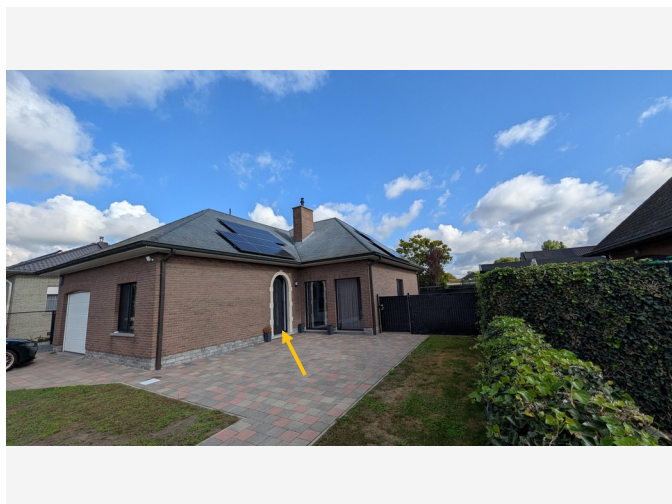
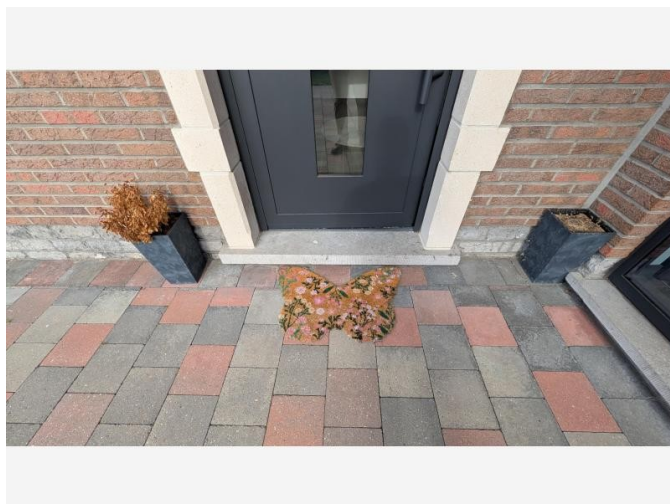
Buitendorpels en -vensterbanken zijn uit blauwe hardsteen en dus niet verdacht.

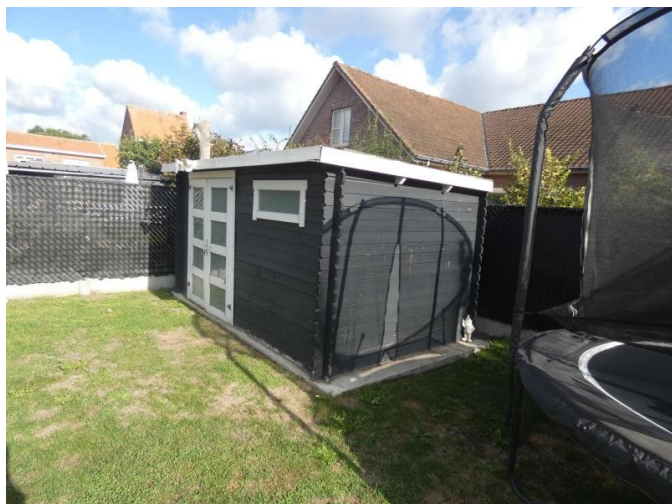
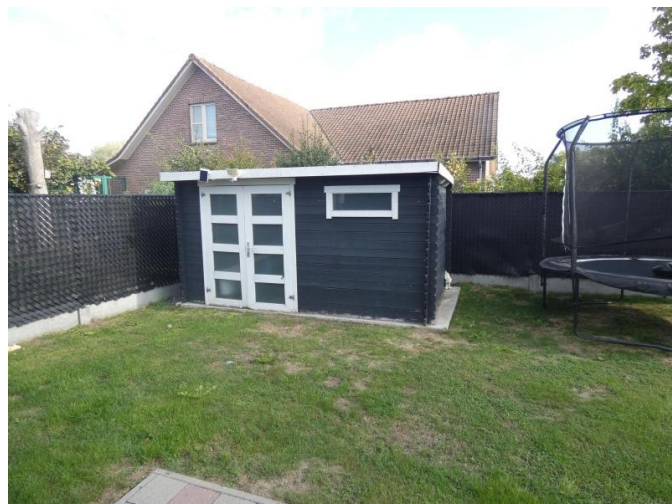
Het tuinhuis is een constructie die volledig is opgebouwd uit hout en dus niet verdacht is.

Het dak is afgewerkt met shingles. Hiervoor is een aparte bronfiche opgesteld.

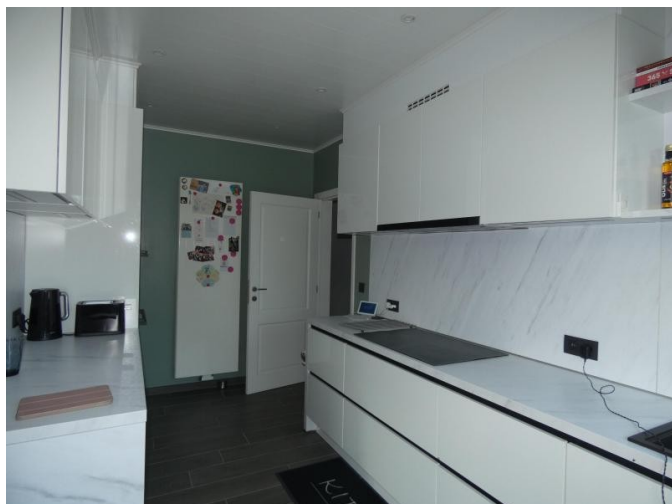
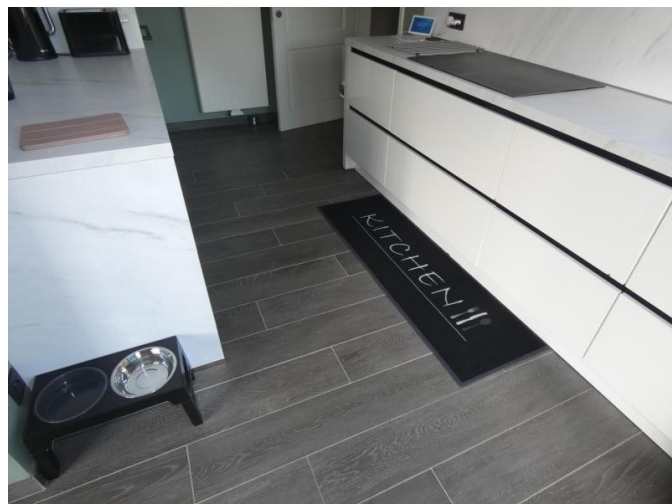
Alle vloeren zijn betegeld: gewone tegels in de garage; stenen 'parket' in de rest van de woning.

De vloer van de zolder is uit beton.

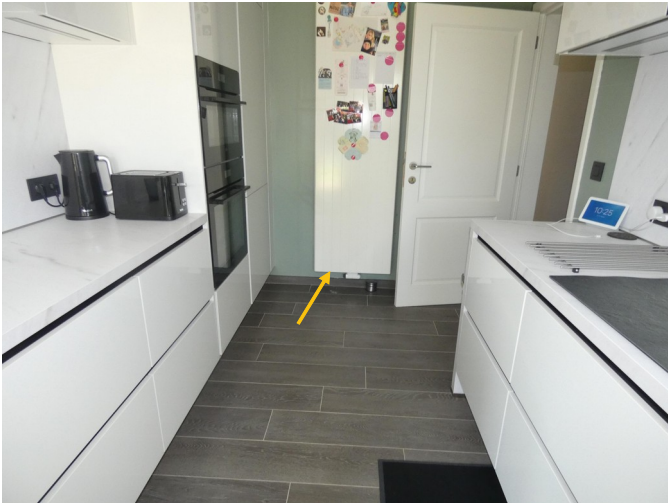
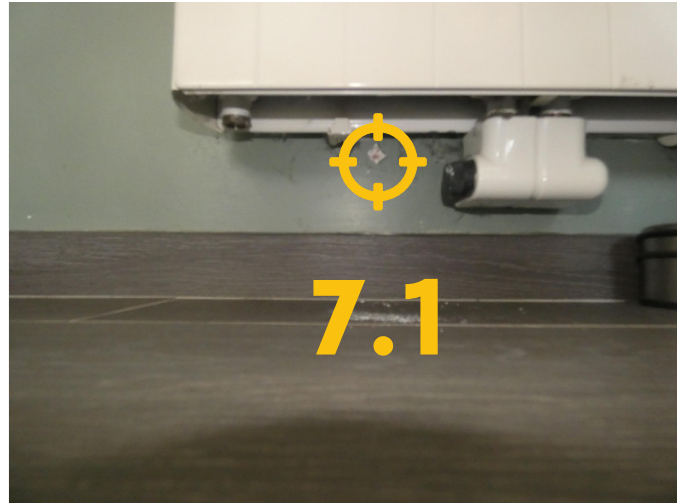
## Fiche 7: - Muurpleister

Geen asbest

| # | Type | Referentie | Resultaat |
|---|---|---|---|
| 7.1 | Mengmonster | MM01 | Geen asbest |

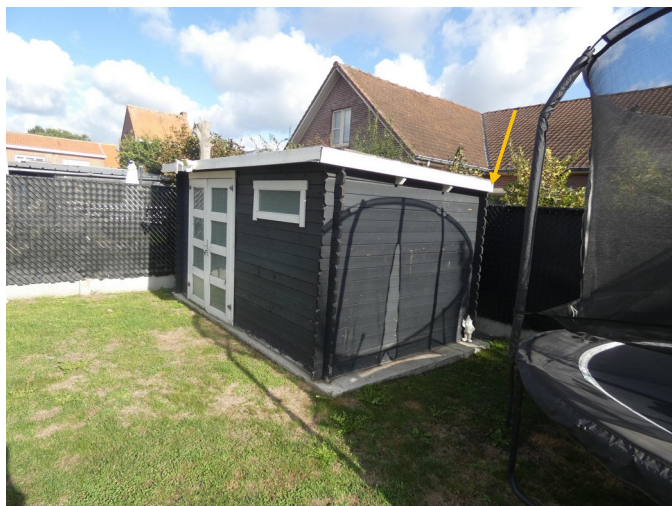
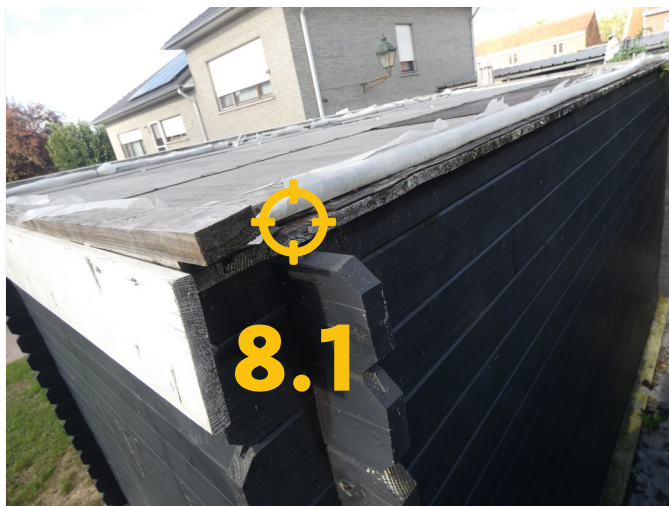
## Fiche 8: - Dak uit Asbestverdachte shingles

Geen asbest

| # | Type | Referentie | Resultaat |
|---|---|---|---|
| 8.1 | Puntmonster | MM02 | Geen asbest |

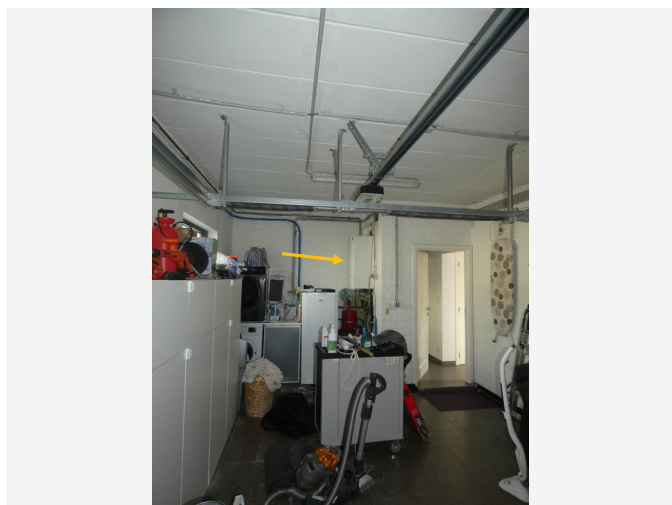
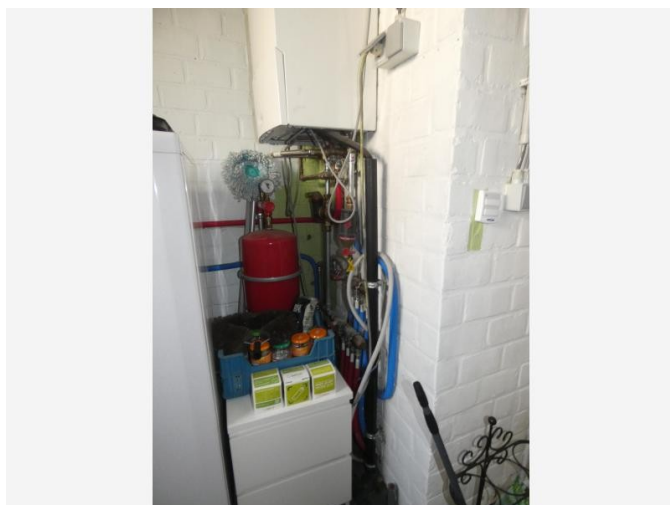
### Fiche 9: - Materialen aan de stookketel (dichtingen, isolerend materiaal, )

| Beschrijving | Notitie | Terug te vinden op plannen |
|---|---|---|
| Fiche 9: - Materialen aan de stookketel (dichtingen, isolerend materiaal, ) | De aanwezige stookketel, inclusief alle aansluitingen, zijn van vrij recente datum. In deze installatie zijn geen asbest-verdachte materialen aanwezig. | Plan 1.1: _GV raamdichtingen - CV ketel - schoorsteen |

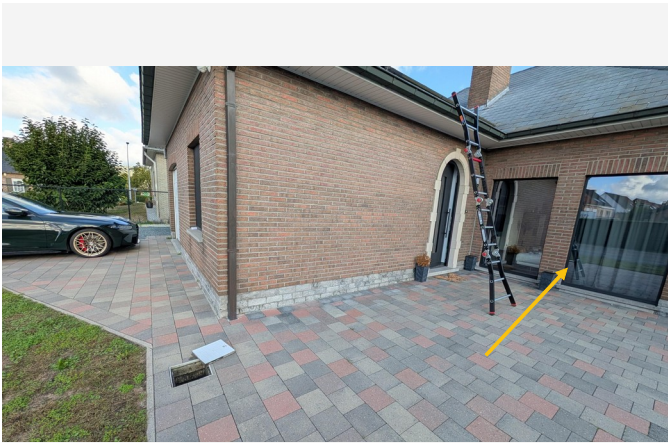
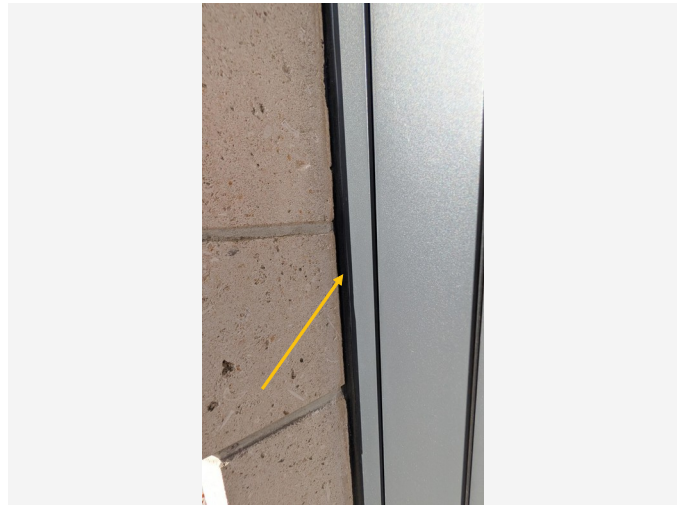
## Fiche 10: - Afdichtingsmateriaal (mastiek, kit, ) aan schrijnwerk (niet verdacht

| Beschrijving | Notitie | Terug te vinden op plannen |
|---|---|---|
| Fiche 10: - Afdichtingsmateriaal (mastiek, kit, ) aan schrijnwerk (niet verdacht | De afdichtingsmaterialen aan het schrijnwerk zijn van een soepele, zachte soort (siliconen, butyleenrubber, ...) en zijn niet asbest-verdacht. Alle ramen zijn in 2015 vernieuwd. | Plan 1.1: _GV raamdichtingen - CV ketel - schoorsteen |

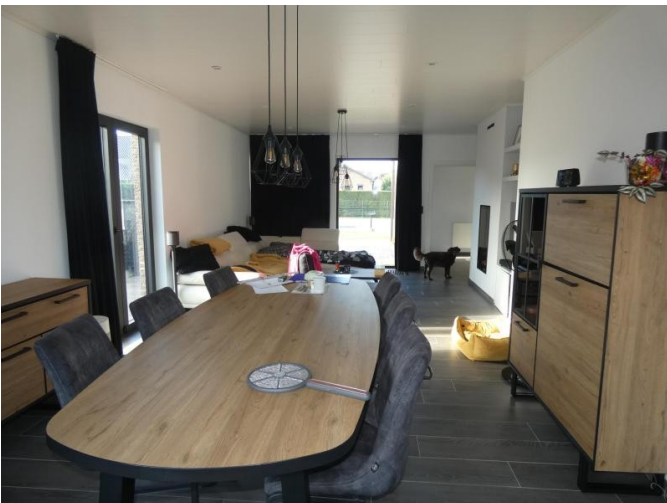
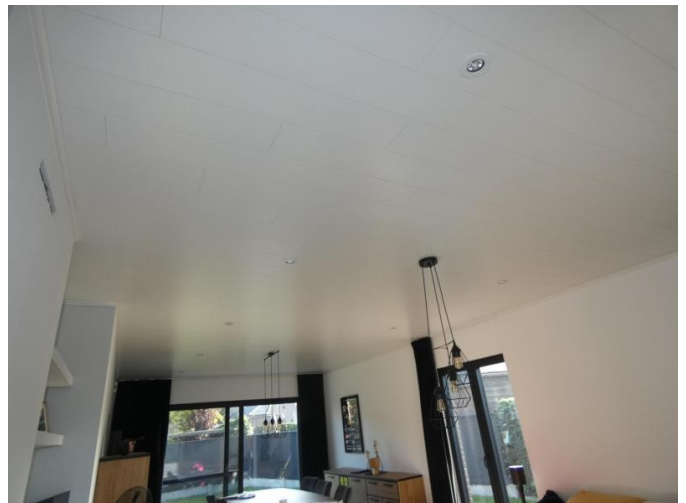
## Fiche 14: - Plafonds uit niet asbestverdacht materiaal

| Beschrijving | Notitie | Terug te vinden op plannen |
|---|---|---|
| Fiche 14: - Plafonds uit niet asbestverdacht materiaal | <p>Alle plafonds zijn vervaardigd uit hout. Allen nieuw geplaatst tijdens de renovatie van 2015.</p> <p>Alleen het plafond van de garage is uit beton.</p> <p>Deze materialen zijn niet asbest-verdacht.</p> <p>Een destructief onderzoek is aan te raden bij grondige verbouwingswerken, om eventuele pleisterwerken mogelijk achter de valse plafonds te bemonsteren. Ook de afsmeerlaag in gips tussen gipskartonplaten kan asbest bevatten.</p> <p>Enkel destructief onderzoek kan uitwijzen waar deze naden zich bevinden. Dit destructief onderzoek behoort momenteel niet tot onze taak in deze opdracht.</p> | Plan 1.6: _GV niet-verdachte plafonds |
