# Asbestinventarisatetest

Bieststraat 32, 9308 Aalst

Attestnummer : **20260921-000090.000**

Uitgegeven op : **21.09.2026**

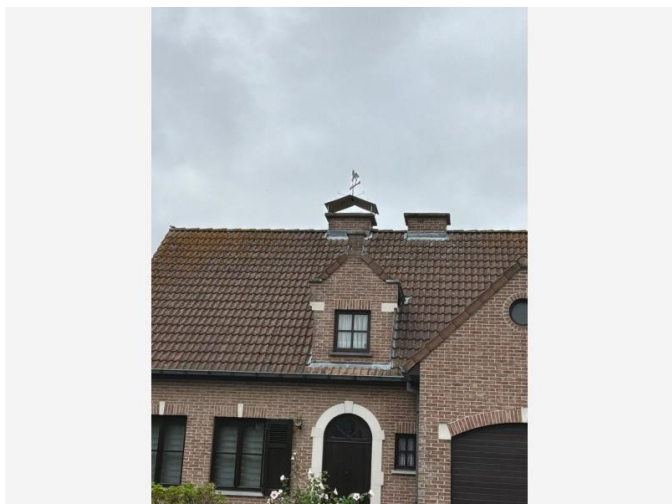
Situeringsfoto

**Reden:** Het te onderzoeken materiaal situeert zich hoger dan 3,50 m te rekenen vanaf een veilige ondergrond

**Uitleg van de asbestdeskundige:** De binnekant van de schouw is niet inspecteerbaar, aan de buitenkant van de schouw werd zichtbaar geen asbest aangetroffen. Bij werken in of aan de schouw extra aandacht besteden, hier kan zich mogelijks nog asbest schuilhouden. De inspecteur kon dit tijdens zijn bezoek niet vaststellen, daar deze handelingen onder een destructieve handeling zou vallen.

| (Asbest)materiaal | Rookgaskanaal |
| Karakterisatie | Asbest (verdacht) |

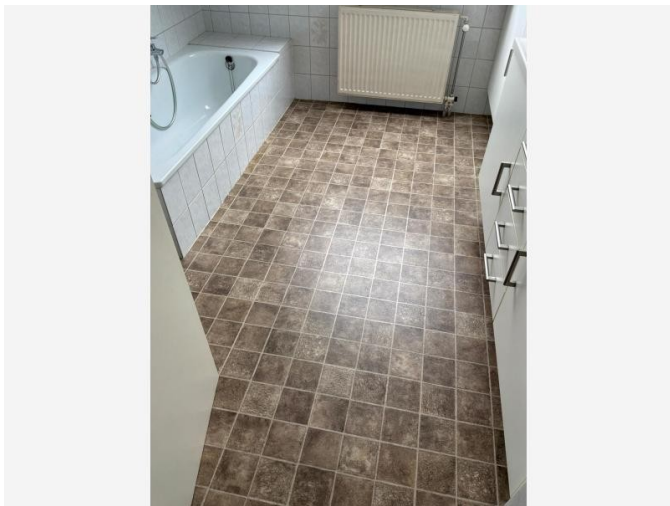
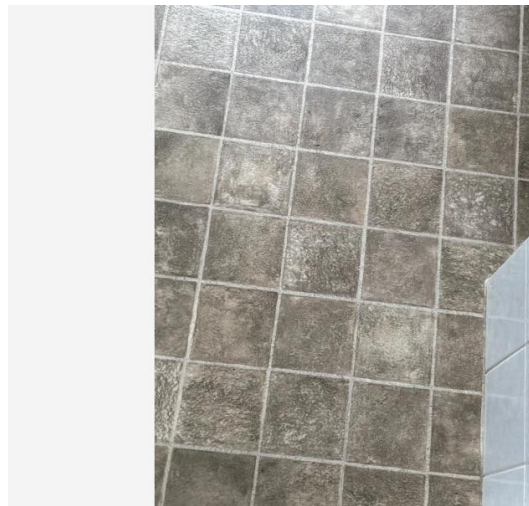
niet asbest verdacht type vloerzeil

| Basis voor advies | De asbestdeskundige beoordeelt het materiaal als niet-asbestverdacht. |

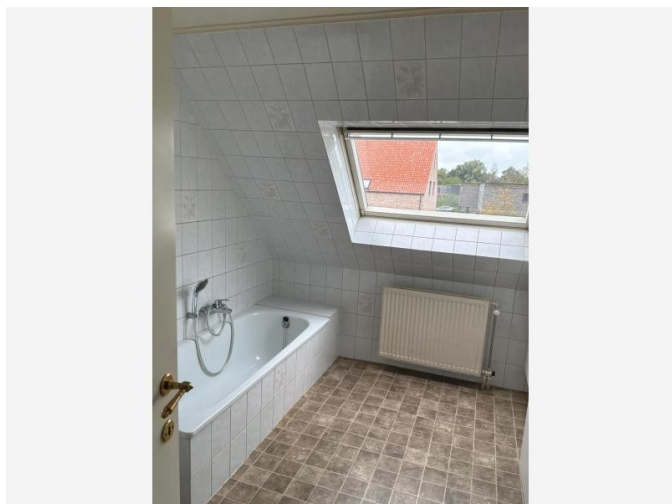
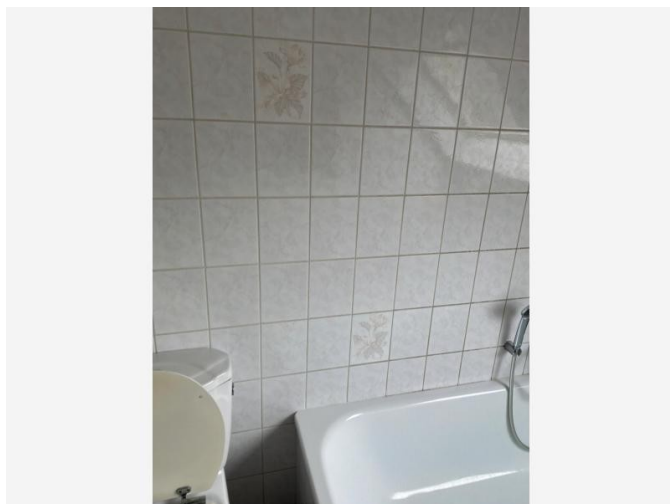
Mogelijk bevinden zich achter deze tegels verdachte lijmen. Bij werken aan de tegels is een aanvullend onderzoek aangewezen om de aard van de lijmen te bepalen.

| Basis voor advies | Beoordeling op basis van expertise, zonder een vaststelling door de asbestdeskundige. |

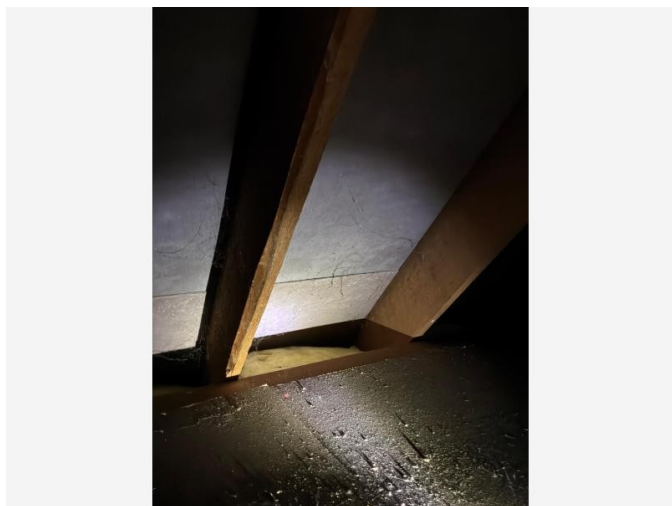
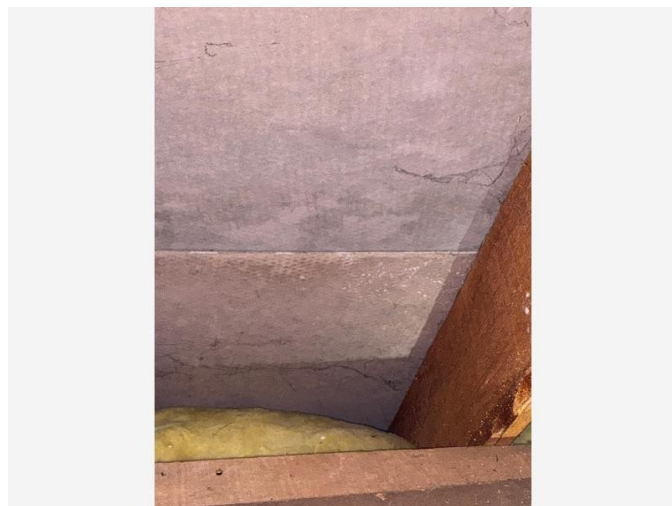
## Fiche 4: menuiserie onderdak

### Conclusie

Geen asbest

| # | Type | Referentie | Resultaat |
|---|---|---|---|
| 4.1 | Puntmonster | Mm3 | Geen asbest |

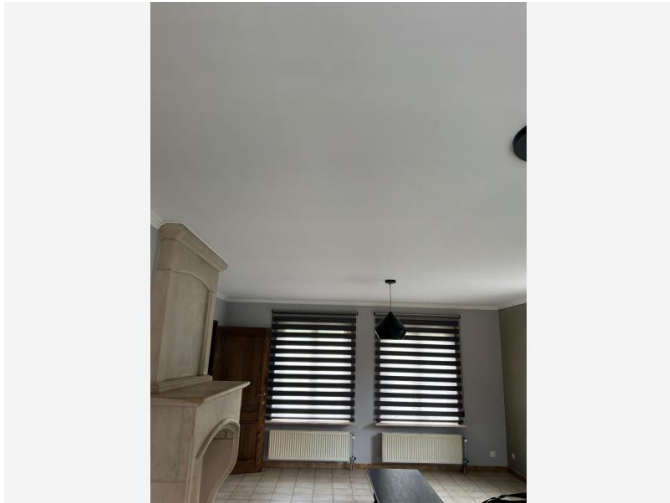
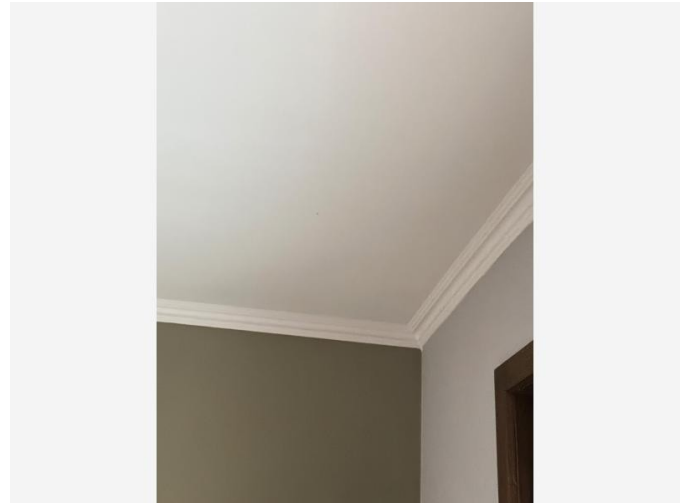
## Fiche 5: 2. pleisterwerk plafond

### Conclusie

Geen asbest

| # | Type | Referentie | Resultaat |
|---|---|---|---|
| 5.1 | Mengmonster | mm02 | Geen asbest |

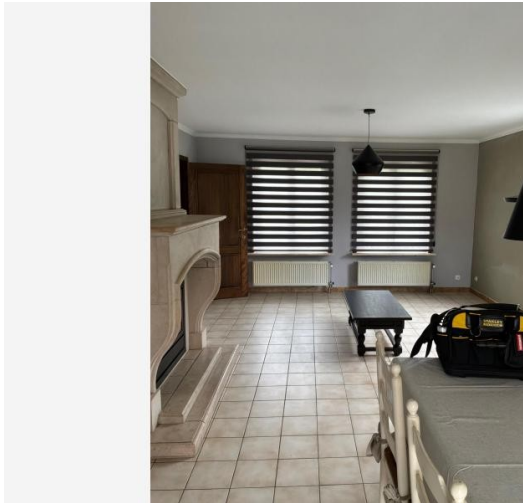
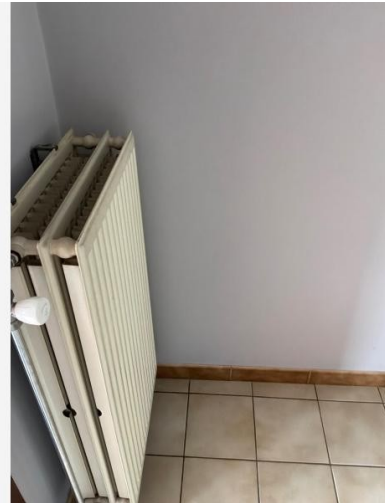
## Fiche 6: 1. pleisterwerk wanden

### Conclusie

Geen asbest

| # | Type | Referentie | Resultaat |
|---|---|---|---|
| 6.1 | Mengmonster | mm01 | Geen asbest |

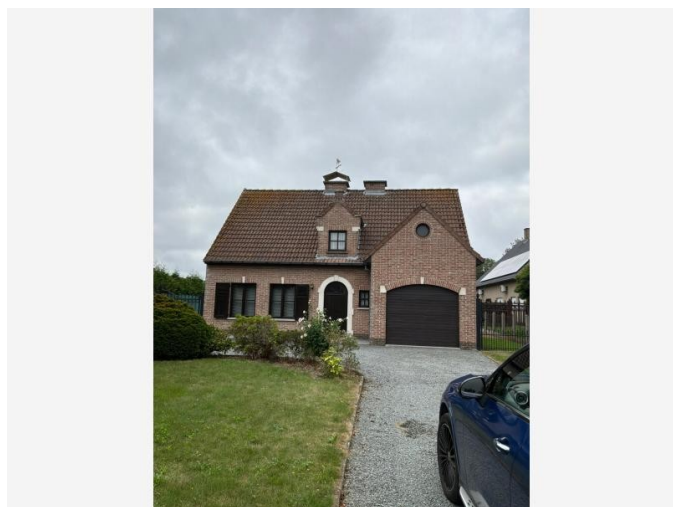
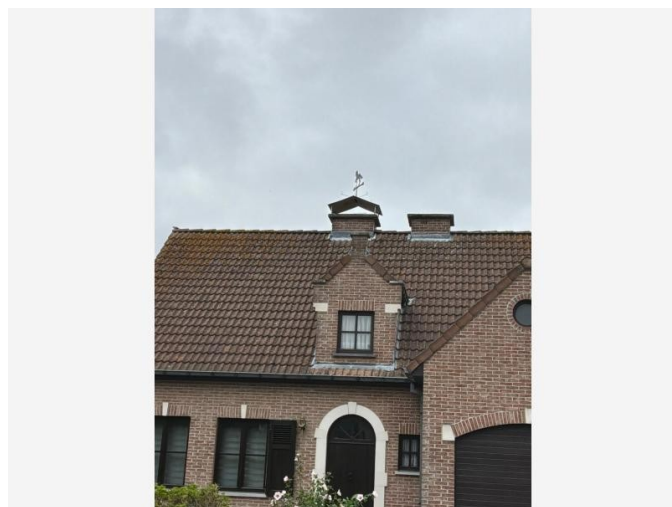
### Fiche 7: 3. Dak type: niet asbest verdacht

| Beschrijving | Notitie | Terug te vinden op plannen |
|---|---|---|
| Fiche 7: 3. Dak type: niet asbest verdacht | Dit dak type is niet asbest verdacht. | Plan 1.2: Hoofdgebouw plan 1e<br>Plan 1.3: Hoofdgebouw plan dak |

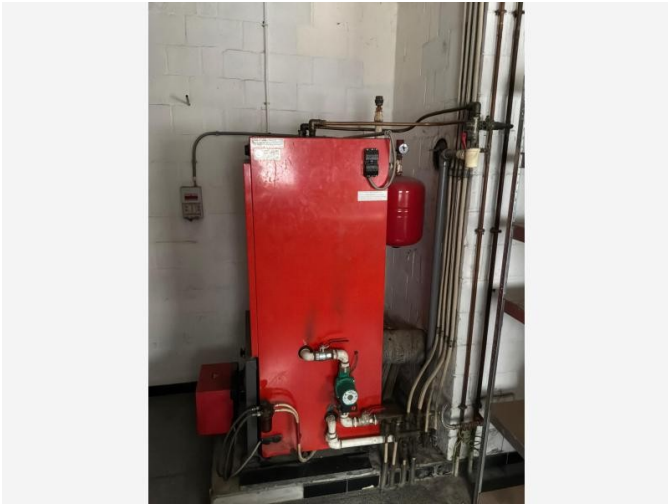
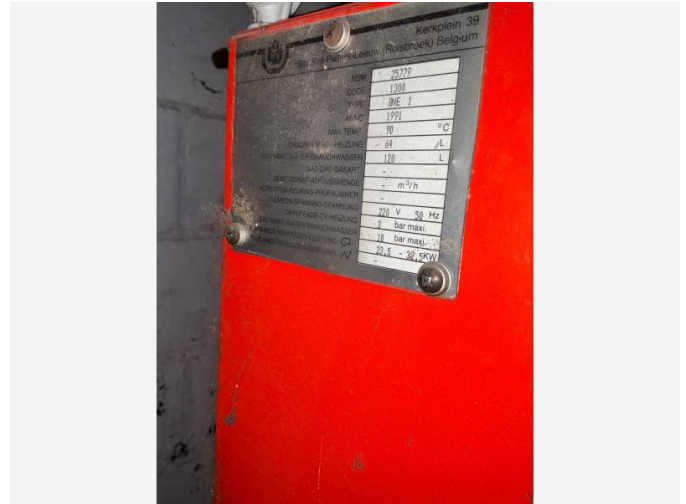
## Fiche 8: 7. Ketel: Geen asbest verdachte pakkingen waarneembaar

| Beschrijving | Notitie | Terug te vinden op plannen |
|---|---|---|
| Fiche 8: 7. Ketel: Geen asbest verdachte pakkingen waarneembaar | Aan de ketel zijn geen asbest verdachte pakkingen waar te nemen. Indien de ketel een bouwjaar van voor 2001 heeft kunnen er zich mogelijks binnen in de ketel nog asbest verdachte pakkingen bevinden. | - |

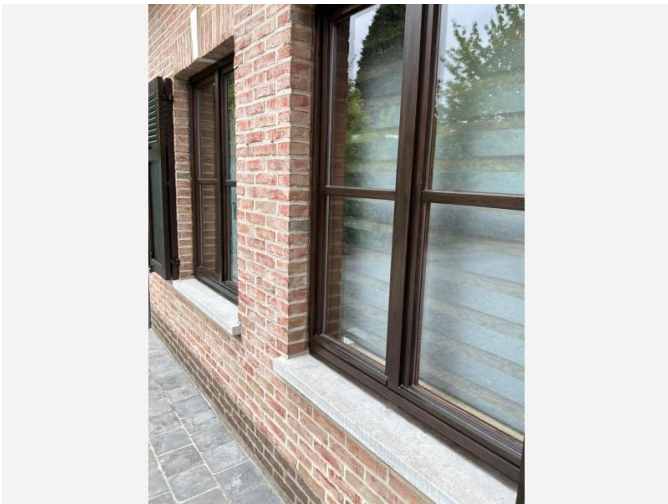
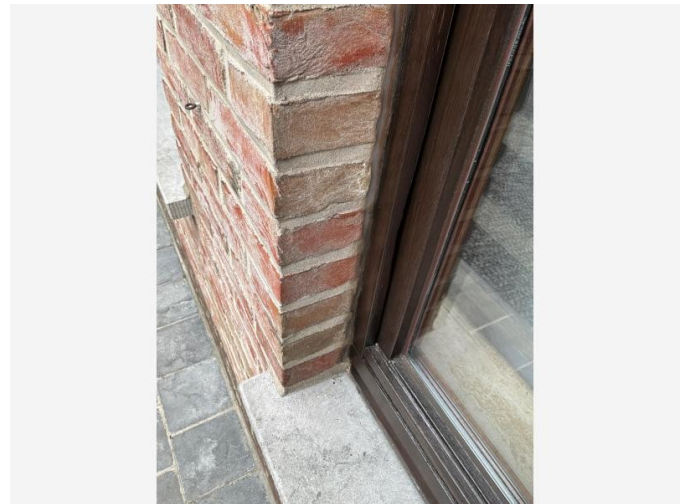
## Fiche 9: 4. mastiek type: niet asbest verdacht

| Beschrijving | Notitie | Terug te vinden op plannen |
|---|---|---|
| Fiche 9: 4. mastiek type: niet asbest verdacht | Aanwezig in alle ramen, buiten de andere aangeduide types.<br><br>Dit type mastiek is niet asbest verdacht | - |
