# Asbestinventarisatattest

Noord-Brabantlaan 78, 2300 Turnhout

Attestnummer : 20260922-000215.000

**Asbestveilig** (maar niet asbestvrij)

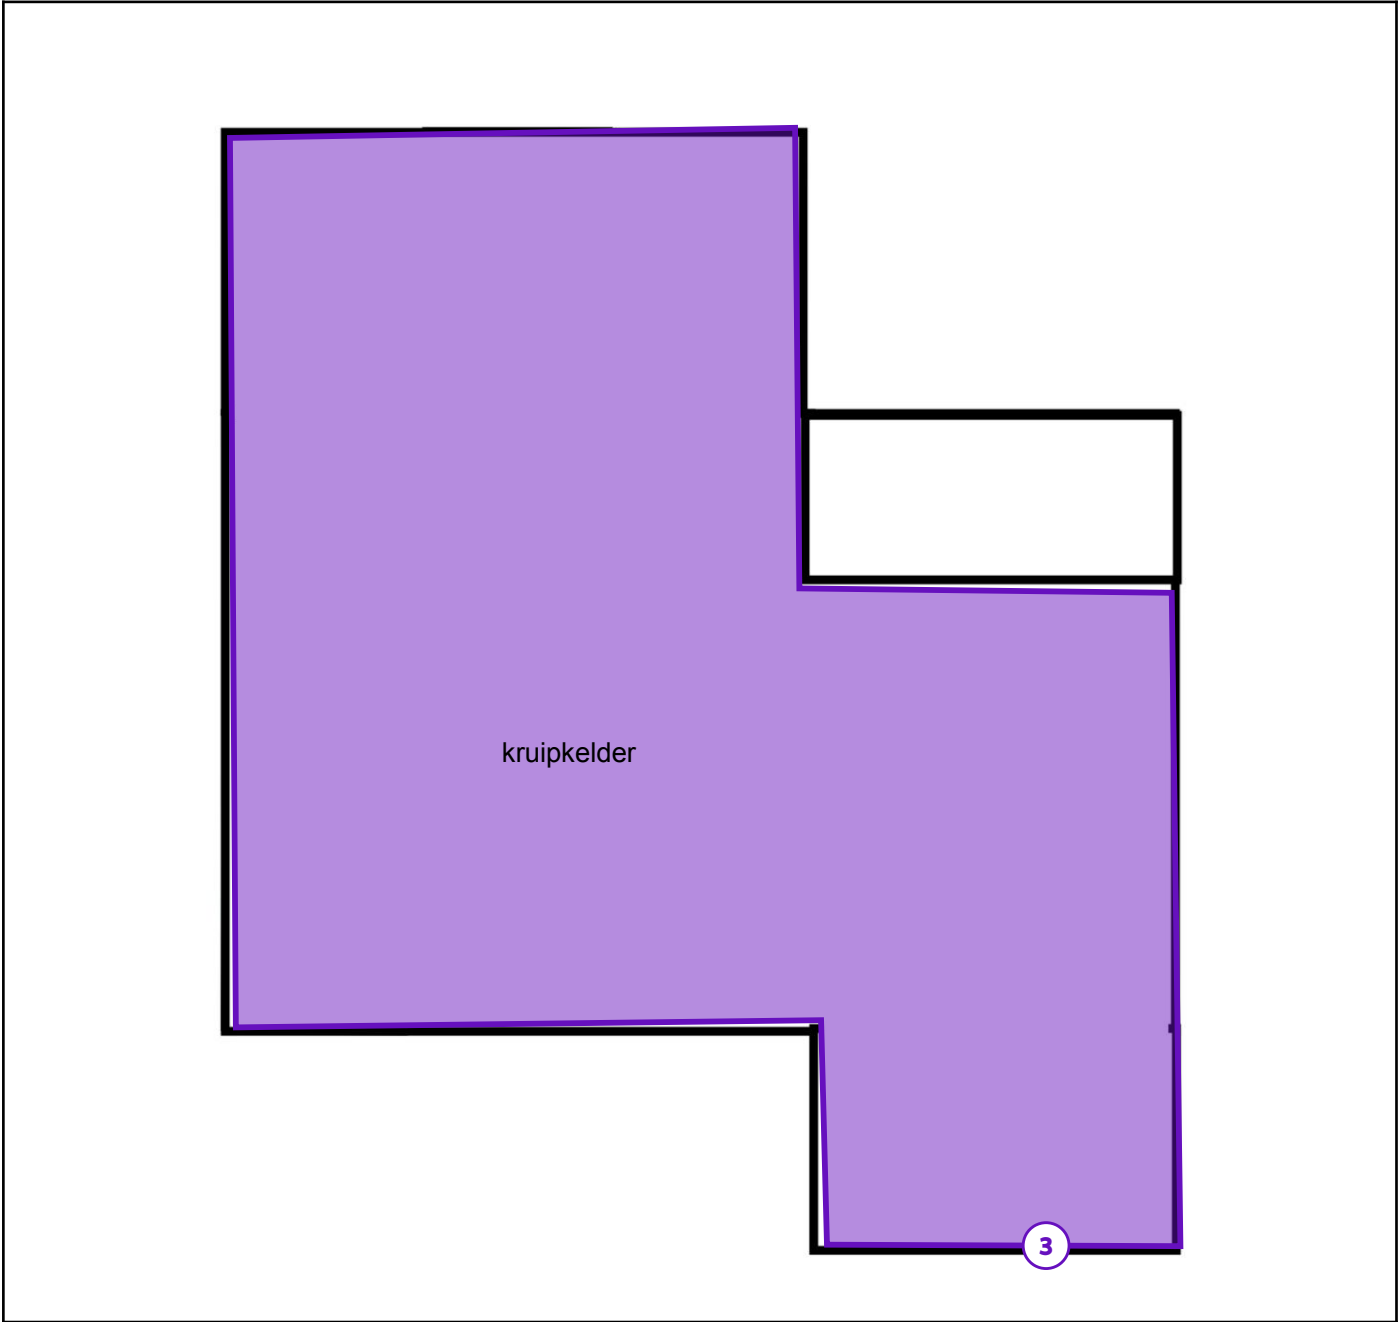
# Plan 1.1: Kruipkelder

| Beschrijving | Type | Actie |
|---|---|---|
| 3. Kruipkelder | Beperking | - |

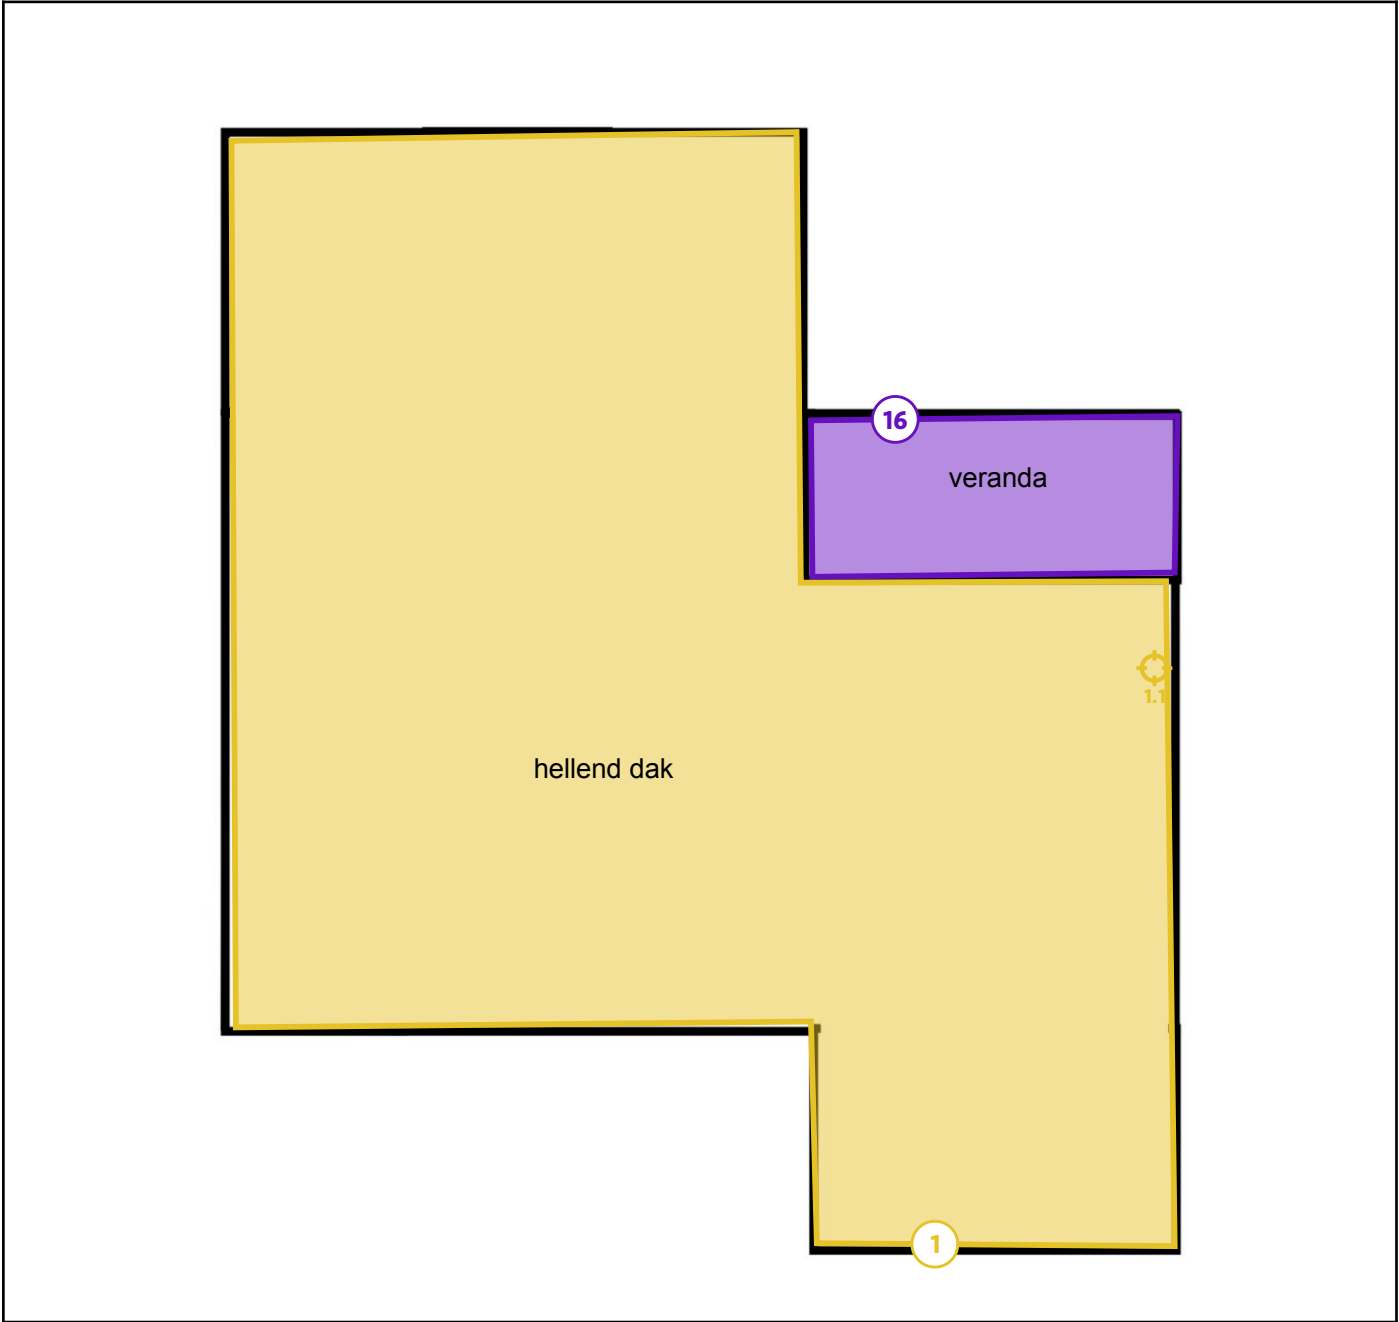
# Plan 1.7: Onderdakplan

| Beschrijving | Type | Actie |
|---|---|---|
| 1. Onderdak type Menuiserite | Asbestmateriaal | Zorgvuldig beheren |
| 1.1 Code: 5 | Puntmonster | - |

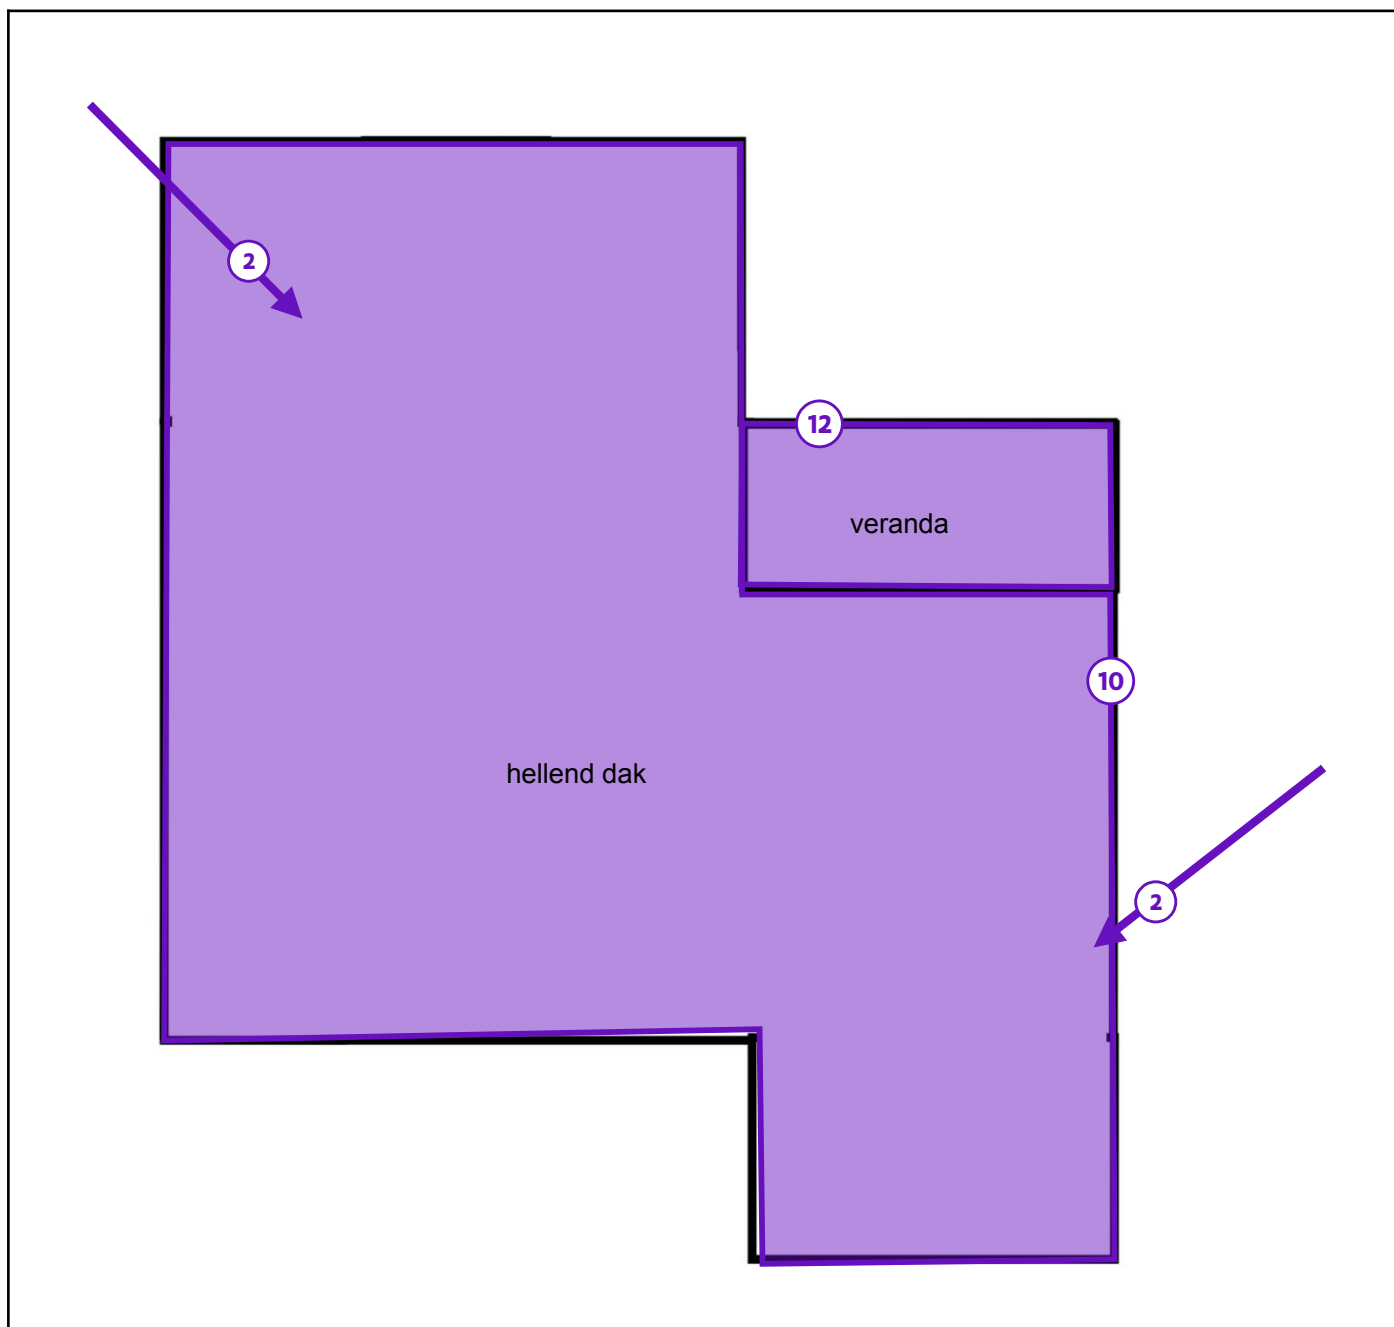
## Plan 1.8: Dakenplan

| Beschrijving | Type | Actie |
|---|---|---|
| 2. Binnenzijde schouwen | Beperking | - |

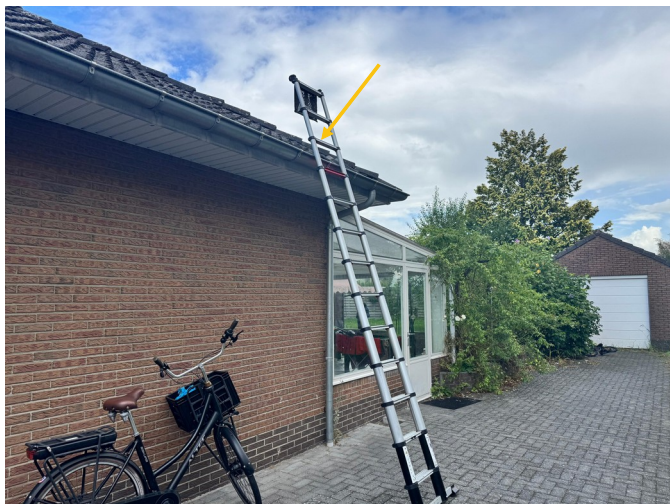
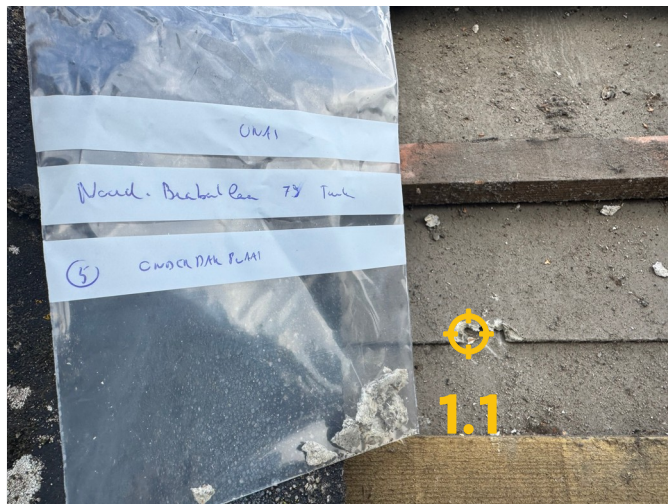
Het asbestmateriaal valt onder de mijlpaal van 2040.

| Eindbeoordeling materiaalisico | Laag materiaalisico en/of verlaagde kans op vezelvrijgave |

| Gebondenheid | Categorie 1: hechtgebonden in oorsprong |
| Asbestsoort (vezeltype) | Alleen chrysotiel aanwezig |
| Asbestconcentratie | Laag (< 50%) |
| Toestand van het materiaal | Licht beschadigd, licht verweerd. Intacte calciumsilicaatplaat of materiaal met categorie 3-gebondenheid |

| # | Type | Referentie | Resultaat |
|---|---|---|---|
| 1.1 | Puntmonster | 5 | Chrysotiel |

| Beschrijving | Onderdak type Menuiserite |
| Hoeveelheid (oppervlakte - dikte - aantal) | • 387,00 m <sup>2</sup> - 0,30 cm - 1 stuk |
| Eenvoudig bereikbaar | Nee<br><br>• Het asbestmateriaal is bedekt (uitgezonderd laag verf, coating, behang, kunststof, textiel) en het wegnemen van het bedekkende materiaal kan niet zonder het bedekkende materiaal te beschadigen. |

- Zorg voor een veilig beheer en verwijder dit asbestmateriaal wanneer het bij werken eenvoudig bereikbaar wordt. Controleer de toestand jaarlijks op wijzigingen.

- Eenvoudige handelingen: mag via doe-het-zelf of door werknemer(s) met opleidingsattest eenvoudige handelingen  
Als dit materiaal verwijderd kan worden zonder het te breken, te beschadigen... , dan mag met dit met eenvoudige handelingen.

Vermijd stofvorming en stofverspreiding op elk moment van de werken. Bevochtig of fixeer het materiaal.

Het gebruik van sneldraaiende werktuigen (boormachine, slijpschijf, hogedrukreiniger...) is verboden.

Zorg voor gepaste persoonlijke beschermingsmiddelen: minimaal FFP3-mondmasker (EN 149), wegwerpoverall met kap (minimaal Cat III, type 5/6), wegwerphandschoenen en overschoenen of afspoelbaar schoeisel

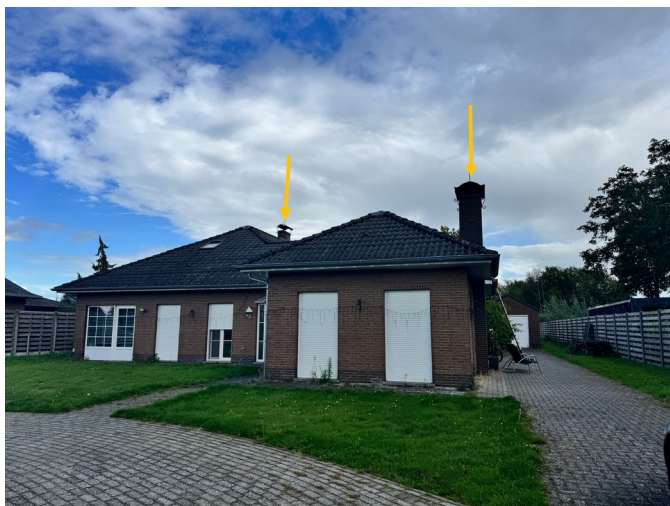
### Permanente beperking

**Reden:** Het te onderzoeken materiaal situeert zich hoger dan 3,50 m te rekenen vanaf een veilige ondergrond

**Uitleg van de asbestdeskundige:** De binnenzijde van de schouw/het rookgaskanaal kan enkel via de bovenzijde worden geïnspecteerd. Deze bevindt zich hoger dan 3,50 m ten opzichte van een veilige vaste ondergrond. De binnenzijde kon daardoor niet worden onderzocht binnen het standaardonderzoek.

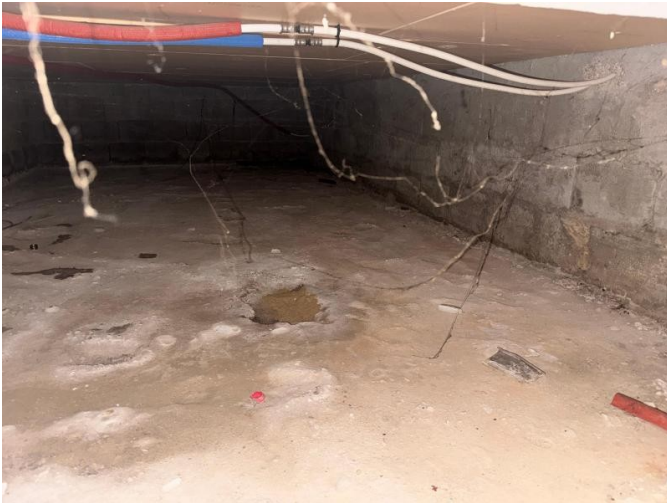
#### Permanente beperking

**Reden:** Hoogte minder dan 1,5 meter

**Uitleg van de asbestdeskundige:** De kruipkelder heeft een vrije hoogte van minder dan 1,50 m en is daardoor volgens de voorwaarden van het standaardonderzoek niet veilig inspecteerbaar. Om deze reden kon geen visuele inspectie van de kruipkelder plaatsvinden. De aanwezigheid van eventuele asbesthoudende materialen kon bijgevolg niet worden vastgesteld of uitgesloten.

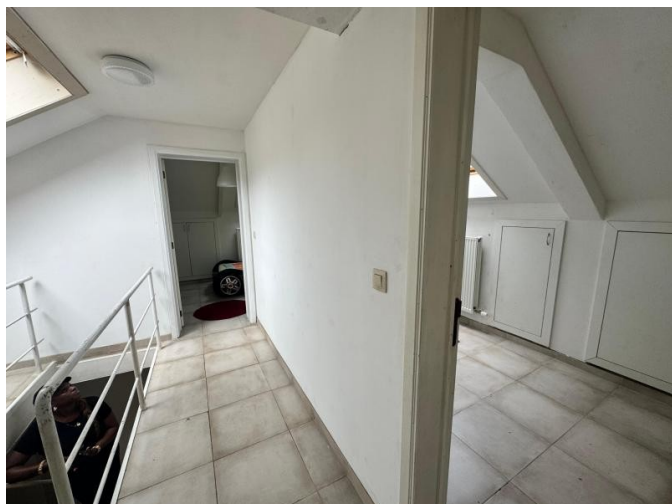
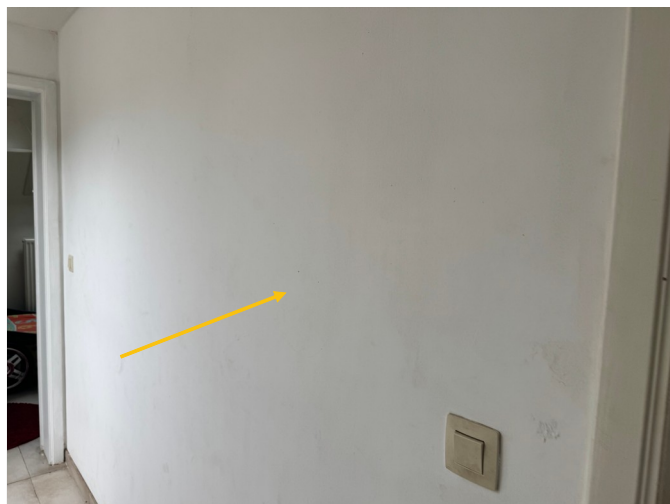
De zichtbare wand uit hout, pvc of gipskarton is niet-asbestverdacht. De asbestdeskundige kan in dit standaardonderzoek geen uitspraak doen over eventuele achterliggende constructies of materialen. Bij sloop- of renovatiewerken wordt aanbevolen deze verder te onderzoeken om de eventuele aanwezigheid van asbesthoudende materialen uit te sluiten.

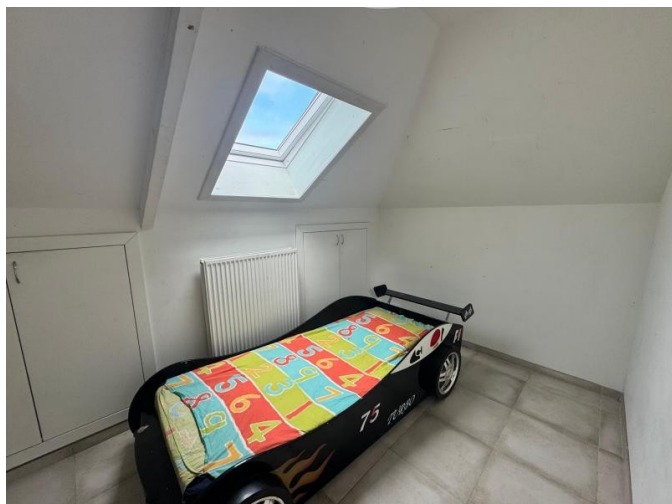
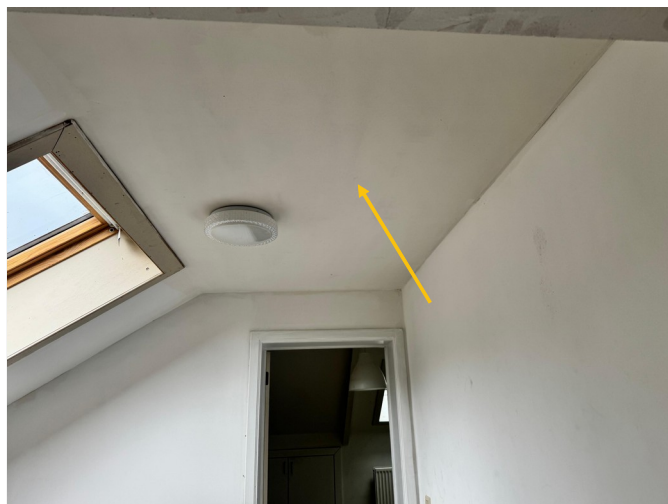
Het zichtbare (valse) plafond uit hout, pvc of gipskartonplaat is niet-asbestverdacht. In dit standaardonderzoek kon de asbestdeskundige geen uitspraak doen over eventuele bovenliggende of afgeschermd materialen. Bij sloop- of renovatiewerken wordt aanbevolen deze constructie verder te onderzoeken om de eventuele aanwezigheid van asbesthoudende materialen uit te sluiten.

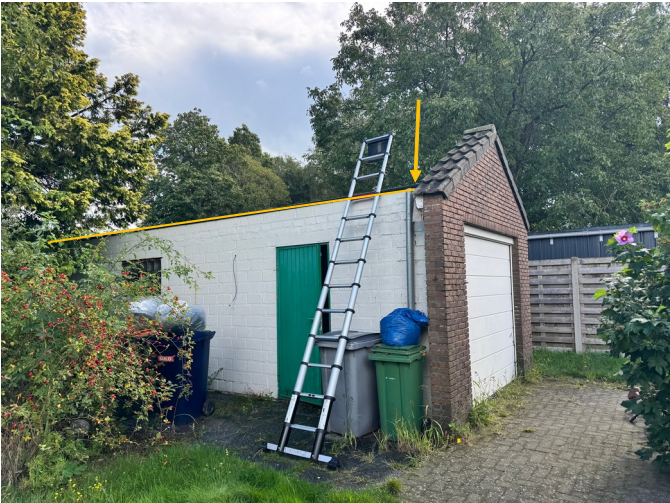
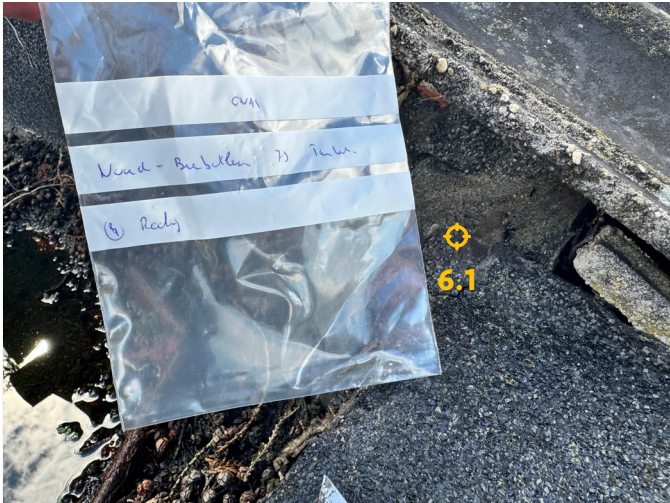
# Fiche 6: Roofing met staalname

Geen asbest

| # | Type | Referentie | Resultaat |
|---|---|---|---|
| 6.1 | Puntmonster | 4 | Geen asbest |

| Opmerking | <p>Roofing die geplaatst werd voor 2001 wordt als asbestverdacht beschouwd. Een monstername is verplicht om dit materiaal als niet-asbesthoudende te identificeren.</p> <p>Staalname werd uitgevoerd op de bovenste roofinglaag. Niet van onderliggende lagen. De onderliggende lagen kunnen mogelijks asbest bevatten.</p> |

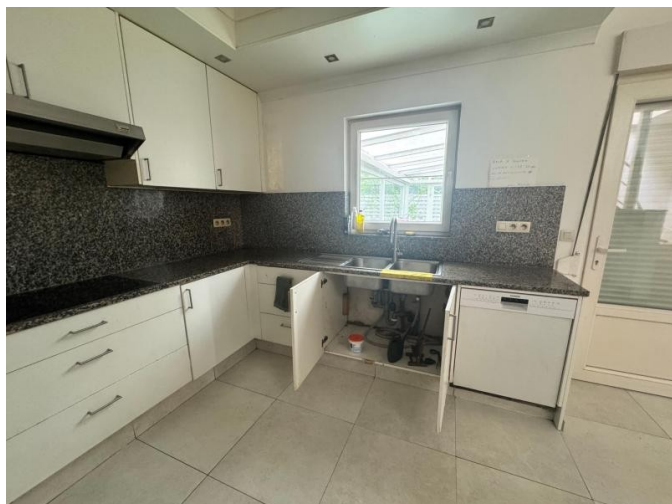
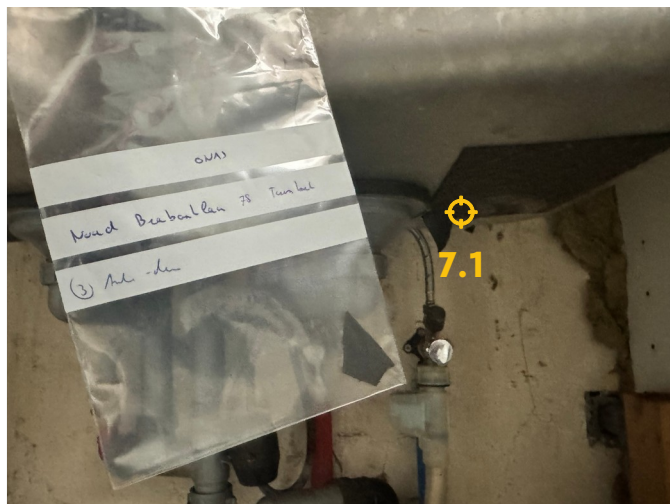
## Fiche 7: Anti-dreunplaat onder spoelbak

Geen asbest

| # | Type | Referentie | Resultaat |
|---|---|---|---|
| 7.1 | Puntmonster | 3 | Geen asbest |

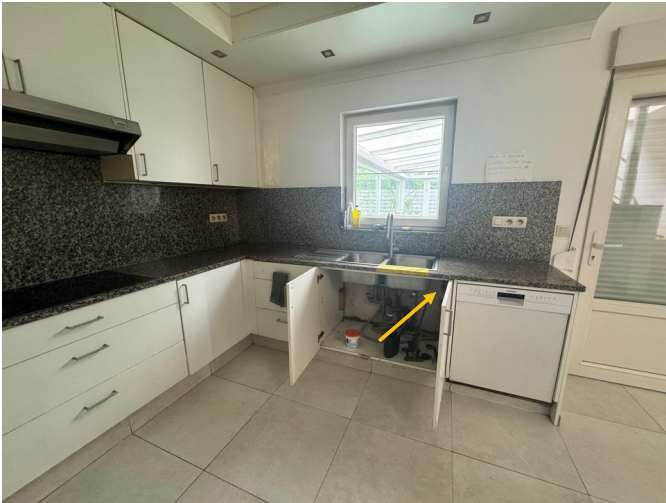
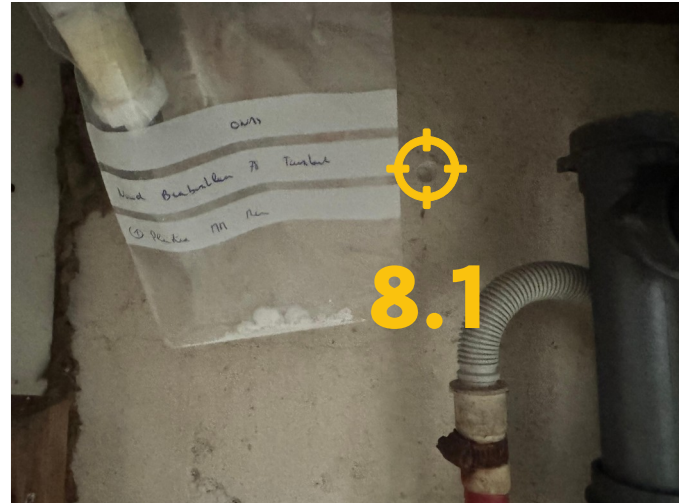
## Fiche 8: Pleister wanden

Geen asbest

| # | Type | Referentie | Resultaat |
|---|---|---|---|
| 8.1 | Mengmonster | 1 | Geen asbest |

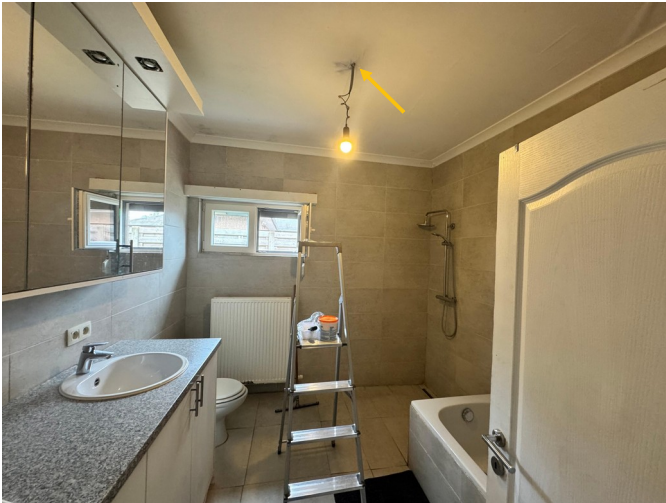
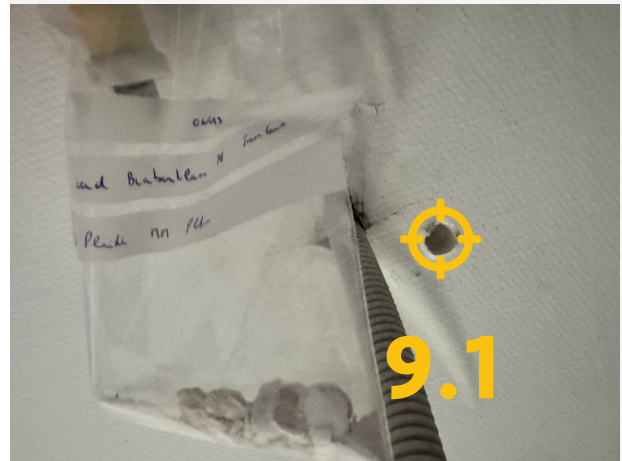
## Fiche 9: Pleister plafonds

Geen asbest

| # | Type | Referentie | Resultaat |
|---|---|---|---|
| 9.1 | Mengmonster | 2 | Geen asbest |

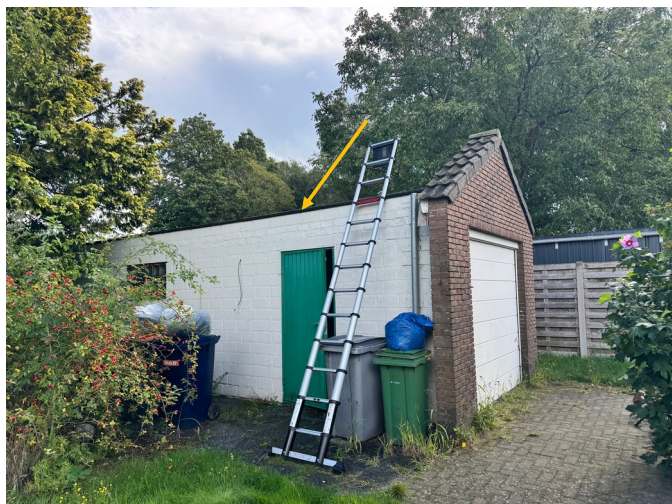
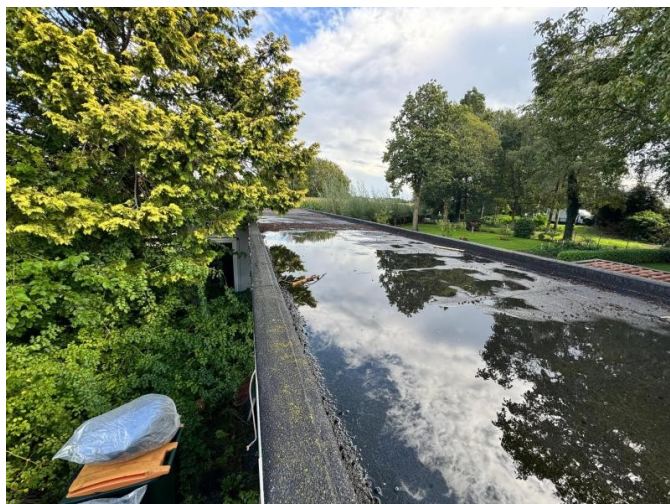
### Fiche 13: Onderdak (niet waarneembaar)

| Beschrijving | Notitie | Terug te vinden op plannen |
|---|---|---|
| Fiche 13: Onderdak (niet waarneembaar) | <p>De onderliggende dakopbouw van het platte dak was tijdens het standaard onderzoek niet waarneembaar. Hierdoor kan geen uitspraak worden gedaan over de aanwezigheid of samenstelling van eventuele onderliggende materialen en/of oudere daklagen.</p> <p>Bij toekomstige herstellings-, renovatie- of sloopwerken waarbij de dakopbouw wordt geopend of verwijderd, wordt aanbevolen de onderliggende materialen voorafgaand aan de werken te laten controleren om de aanwezigheid van asbest uit te sluiten.</p> | Plan 2.3: Dakplan |
