# Asbestinventarisatetest

Abdijstraat 120/Winkel, 2020 Antwerpen

Attestnummer : 20260616-000261.000

**Asbestveilig** (maar mogelijk niet asbestvrij)

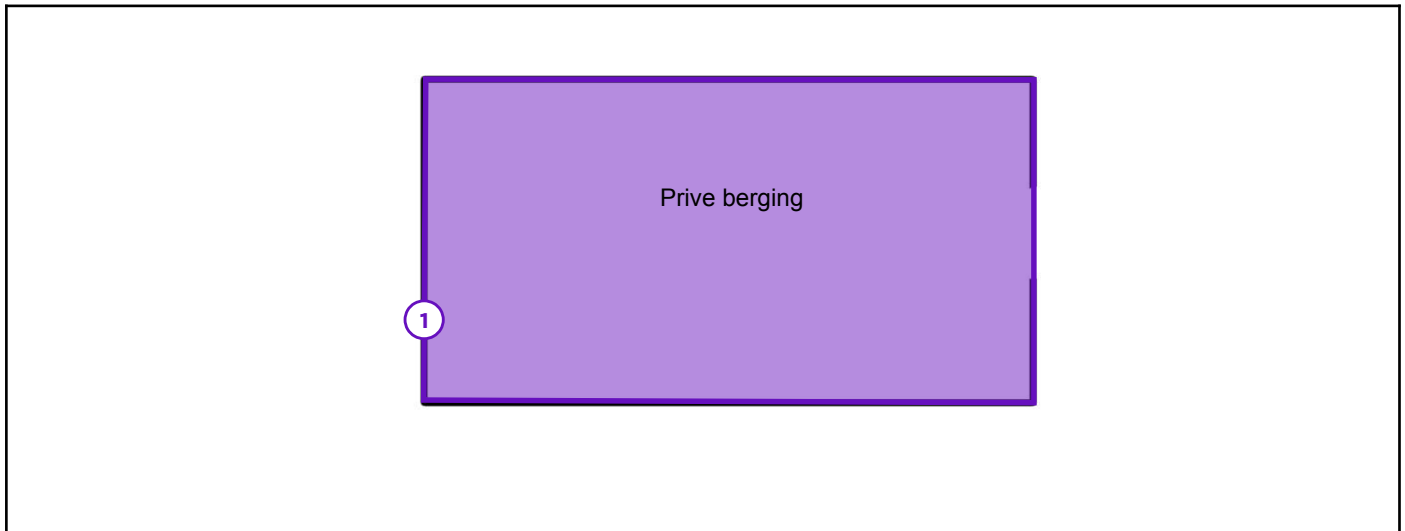
## Plan 1.6: Grondplan privé berging kelder

| Beschrijving | Type | Actie |
|---|---|---|
| 1. Privé berging | Beperking | - |

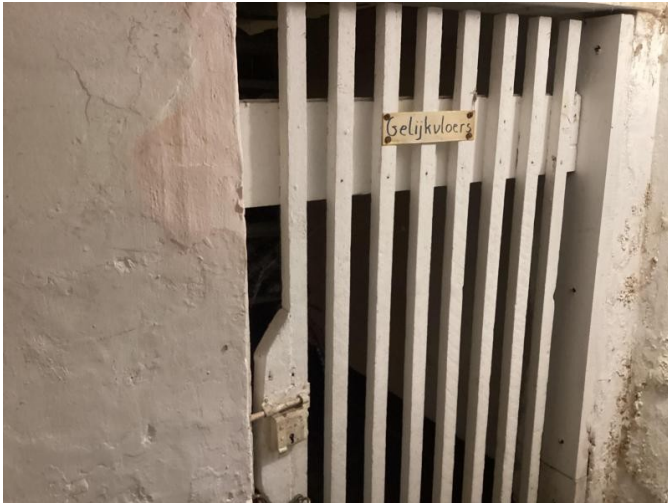
*Situeringsfoto*

**Reden:** Slotvaste toegangspoort, -deur of -luik

**Uitleg van de asbestdeskundige:** Deze was op slot en was voor de huurder niet mogelijk om open te maken.

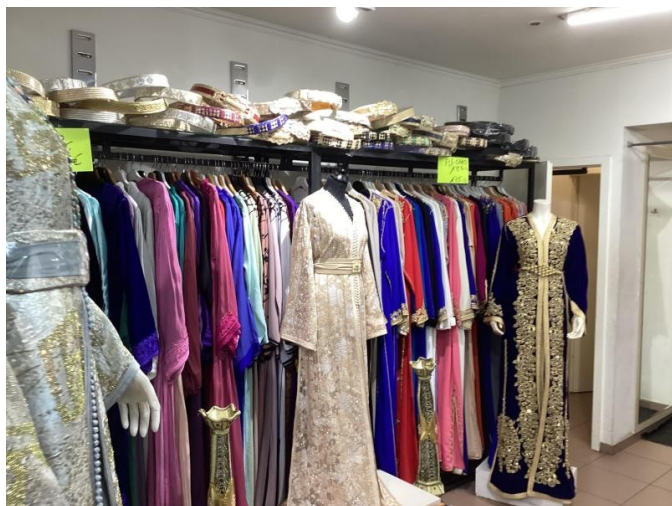
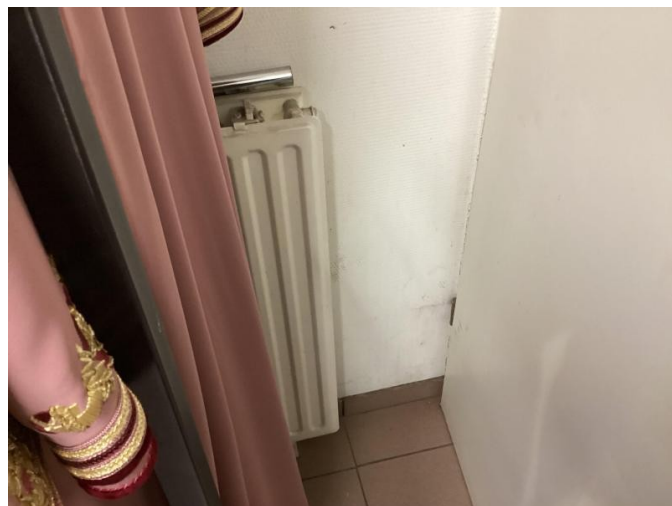
| Fiche 2: Valse muren..... | 18 |

De wanden van deze constructie zijn volledig uitgevoerd als valse muren. Hierdoor waren de achterliggende constructies en materialen niet zichtbaar en konden deze niet visueel worden geïnspecteerd conform het OVAM-inspectieprotocol. Bijgevolg kon niet worden vastgesteld welke materialen zich achter de valse muren bevinden. De aanwezigheid van asbestverdachte materialen kan in deze situatie niet worden uitgesloten.

| Basis voor advies | De asbestdeskundige beoordeelt het materiaal als niet-asbestverdacht. |

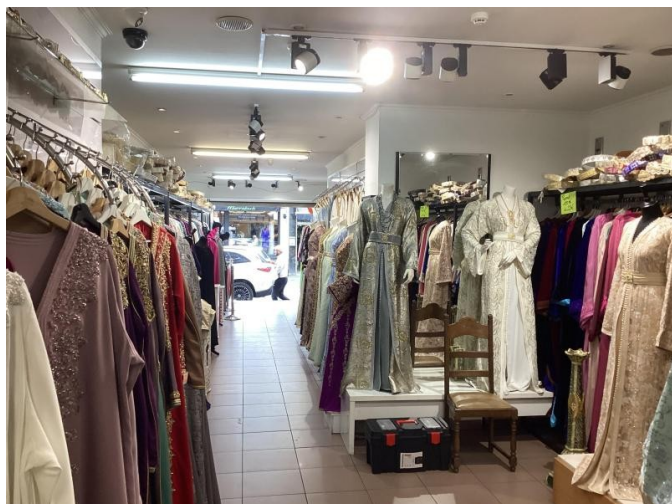
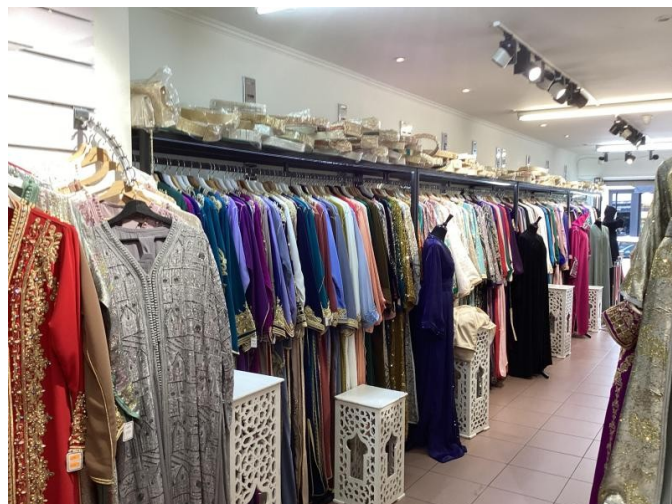
| Fiche 3: Valse plafonds..... | 19 |

De plafonds van deze constructie zijn volledig uitgevoerd als valse plafonds. Hierdoor waren de achterliggende constructies en materialen niet zichtbaar en konden deze niet visueel worden geïnspecteerd conform het OVAM-inspectieprotocol. Bijgevolg kon niet worden vastgesteld welke materialen zich achter de valse plafonds bevinden. De aanwezigheid van asbestverdachte materialen kan in deze situatie niet worden uitgesloten.

| Basis voor advies | De asbestdeskundige beoordeelt het materiaal als niet-asbestverdacht. |

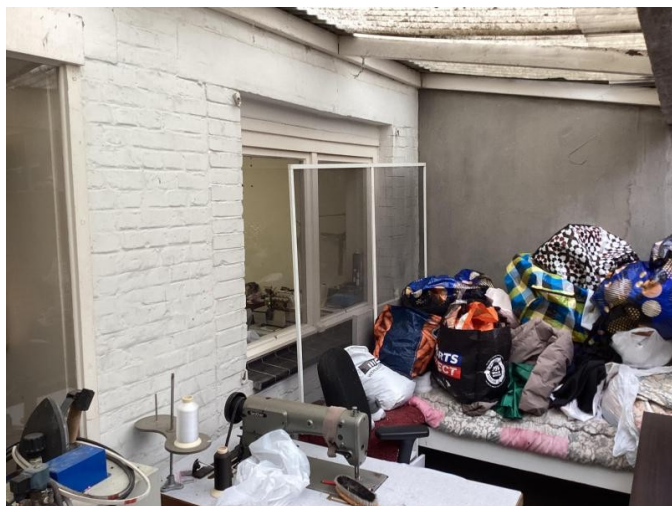
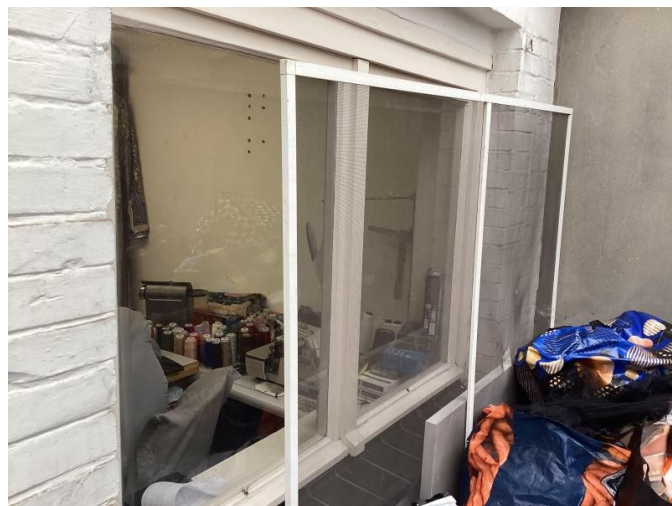
| Fiche 4: Mastiek..... | 21 |

Geen asbest

| # | Type | Referentie | Resultaat |
|---|---|---|---|
| 4.1 | Puntmonster | 58788/03 | Geen asbest |

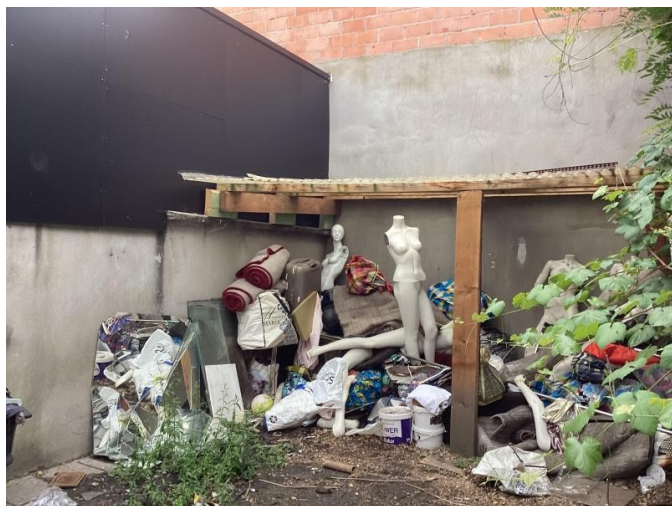
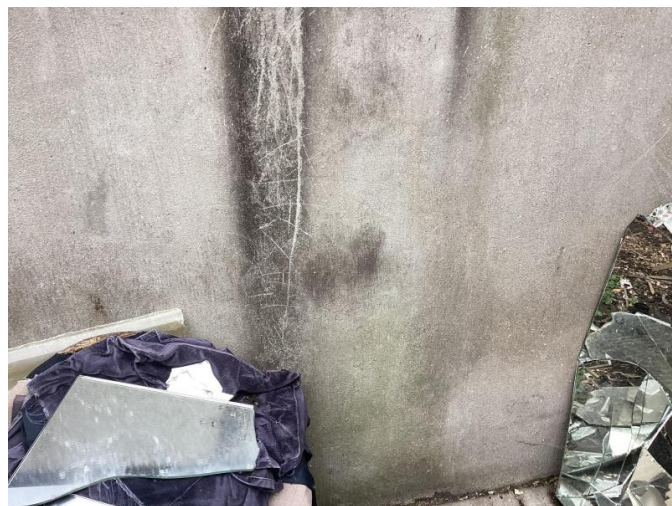
## Fiche 5: Muren tuin

Geen asbest

| # | Type | Referentie | Resultaat |
|---|---|---|---|
| 5.1 | Mengmonster | 58788/02 | Geen asbest |

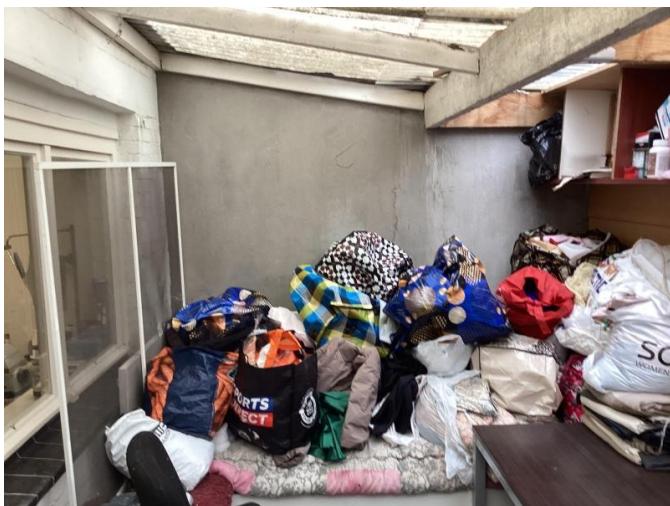
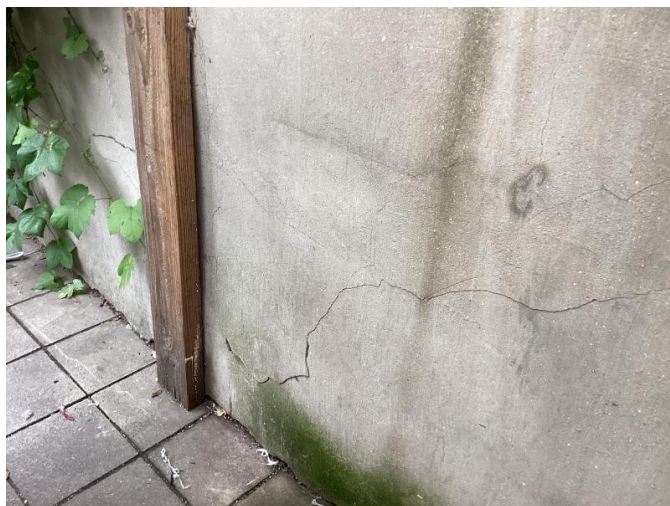
## Fiche 6: Muren veranda

Geen asbest

| # | Type | Referentie | Resultaat |
|---|---|---|---|
| 6.1 | Mengmonster | 58788/01 | Geen asbest |

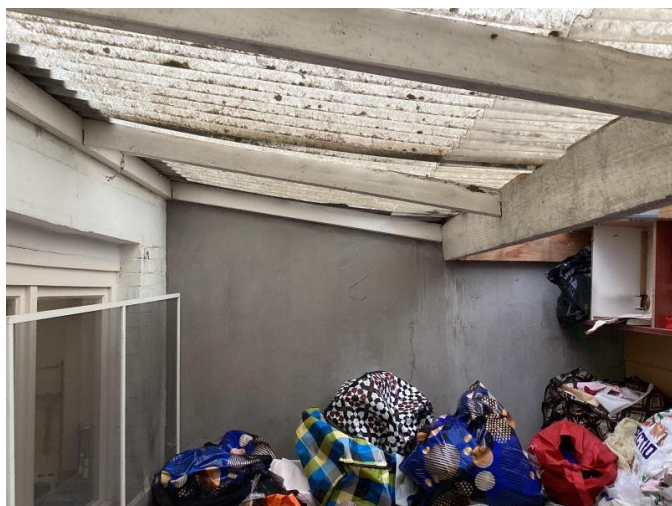
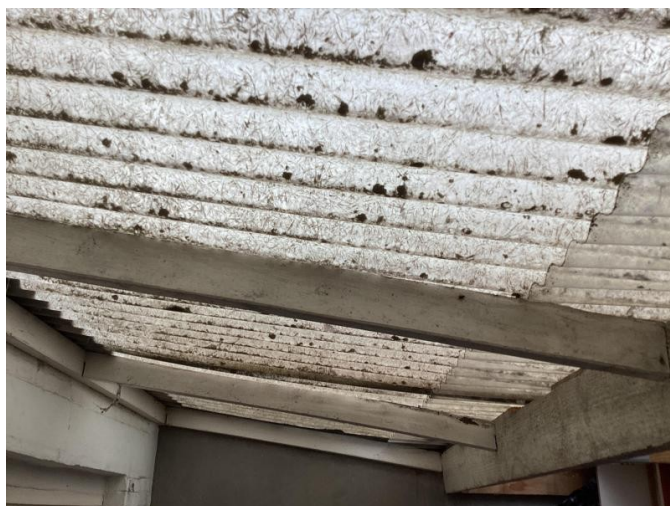
### Fiche 7: Schuin dak verbda en afdak

| Beschrijving | Notitie | Terug te vinden op plannen |
|---|---|---|
| Fiche 7: Schuin dak verbda en afdak | Deze bestaat uit polyester golfplaten. | - |

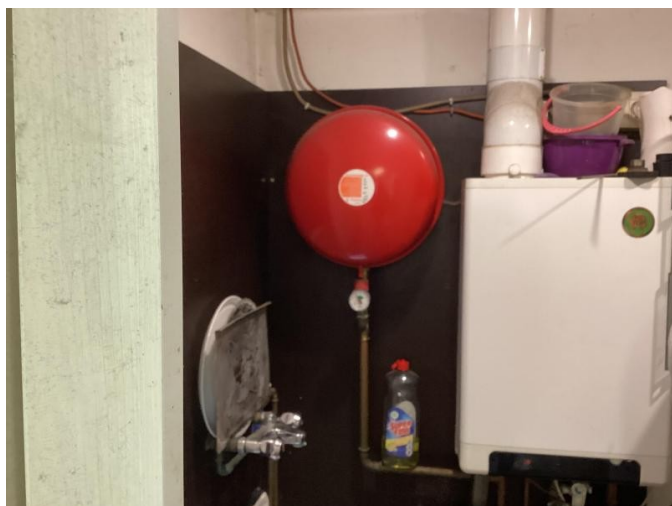
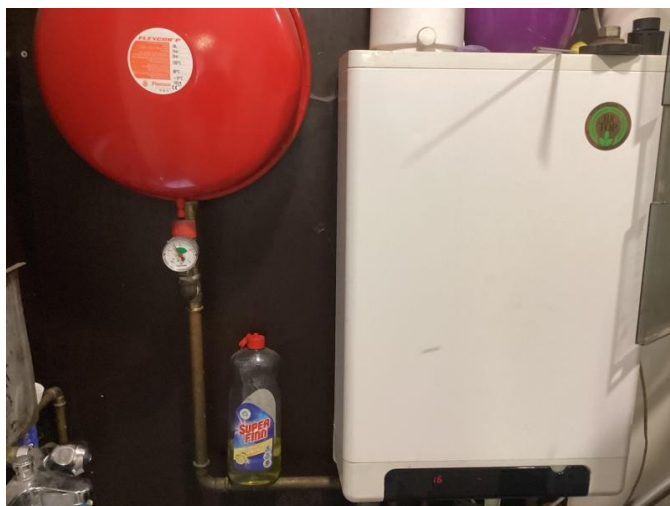
### Fiche 8: CV-ketel (niet verdacht)

| Beschrijving | Notitie | Terug te vinden op plannen |
|---|---|---|
| Fiche 8: CV-ketel (niet verdacht) | De CV-ketel (dichtingen, isolerend materiaal) is niet asbestverdacht. | - |

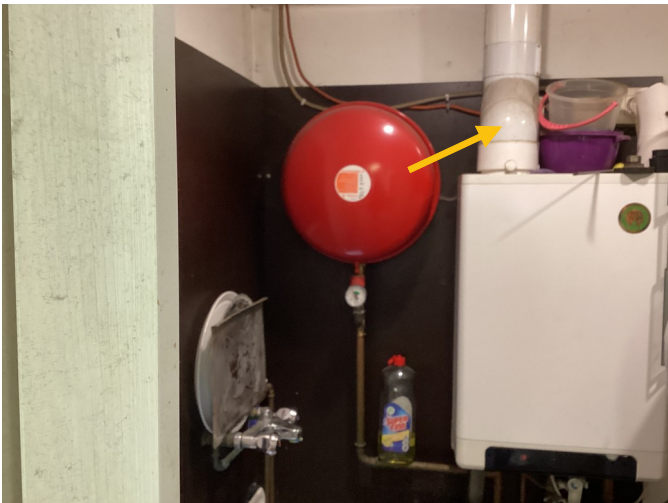
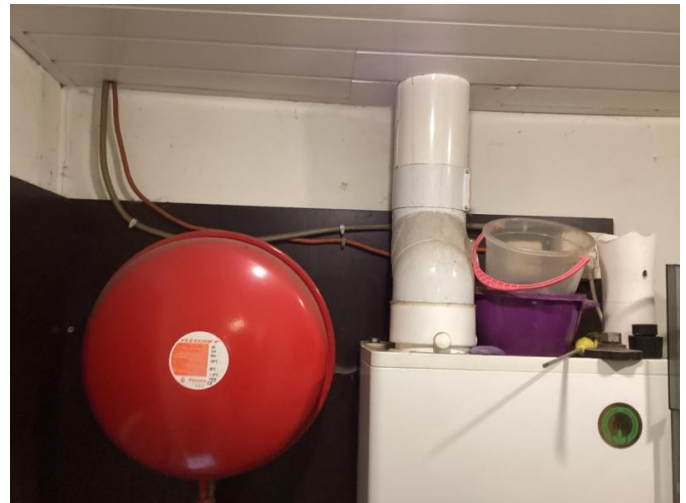
## Fiche 9: Rookgaskanaal (niet verdacht)

| Beschrijving | Notitie | Terug te vinden op plannen |
|---|---|---|
| Fiche 9: Rookgaskanaal (niet verdacht) | Het rookgaskanaal is niet-asbestverdacht. | - |
