# Asbestinventarisat attest

Graatakker 24/2, 2300 Turnhout

Attestnummer : 20260922-000238.000

Uitgegeven op : 22.09.2026

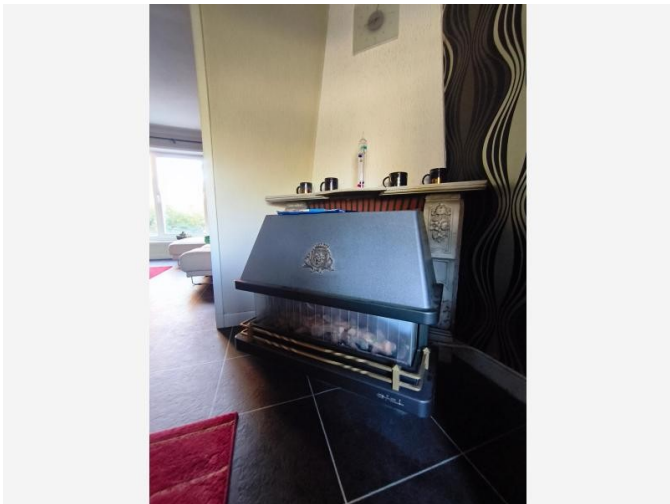
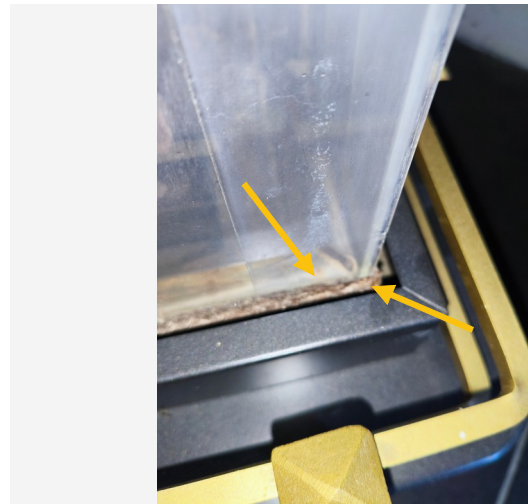
| Fiche 1: Kachelkoord (visueel vastgesteld)..... | 23 |

Het asbestmateriaal valt onder de mijlpaal van 2034.

**Dringend verwijderen**

vervang de asbestkoord bij onderhoudswerken, Activiteiten in een normaal gebruik die aanleiding kunnen geven tot blootstellingsrisico's :Enkel risico bij onderhoud van het toestel

| Eindbeoordeling materiaalrisico | Hoog materiaalrisico en/of hoge kans op vezelvrijgave |

| Gebondenheid | Categorie 3: niet-hechtgebonden met weinig of geen matrix |
| Asbestsoort (vezeltype) | Alleen chrysotiel aanwezig |
| Asbestconcentratie | Hoog ( $\geq 50\%$ ) |
| Toestand van het materiaal | Matig beschadigd, matig verweerd |

| Opmerking | <p>De koord is visueel vastgesteld als asbestverdacht, er werd geen monster genomen owv de dichting van de gasgaard te behouden.</p> <p>Het asbesthoudend koord bevind zich zowel aan de binnenzijde als aan de buitenzijde van het glas.</p> |

- Zorg voor een veilig beheer. Vermijd het beschadigen van het asbestmateriaal. Controleer de toestand jaarlijks op wijzigingen.
- Voer bijkomende staalname(s) uit.

Bij het verwijderen van asbestkoord komt relatief veel stof vrij , deze goed vochtig maken door verneveling , Standaard dragen van de nodige wegwerp beschermingsmiddelen FFP 3 masker , handschoenen en tyvec CAT III type 5-6 , afspoelbaar schoeisel Verpak de koord in dubbel plasticzak , sluit luchtdicht af. Voor niet-hechtgebonden toepassingen: Bij verwijdering door doe-het-zelf (opgelet: enkel toepasbaar bij beperkte hoeveelheden) kan dit asbestafval niet naar het recyclagepark. Dit afval moet dubbel en luchtdicht verpakt aangediend worden bij een categorie-I stortplaats, een geregistreerd asbestinzamelaar ([www.ovam.vlaanderen.be/asbestafval-afvoeren](http://www.ovam.vlaanderen.be/asbestafval-afvoeren)) of via een erkende asbestverwijderaar ([www.werk.belgie.be](http://www.werk.belgie.be) - Erkenningen). Zie ook link Zie <https://ovam.vlaanderen.be/wie-mag-wat-verwijderen>

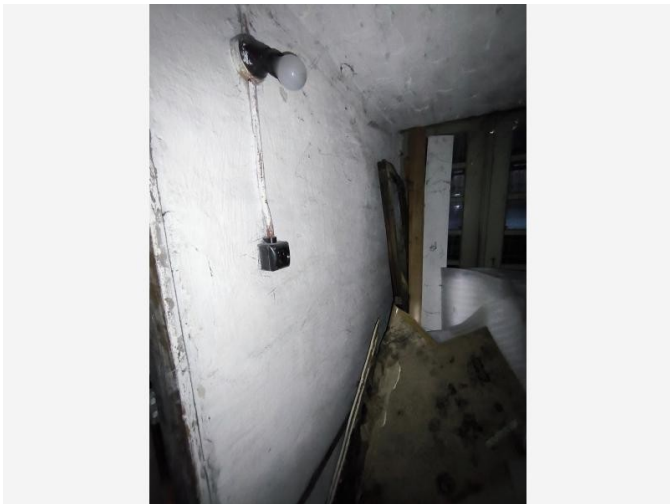
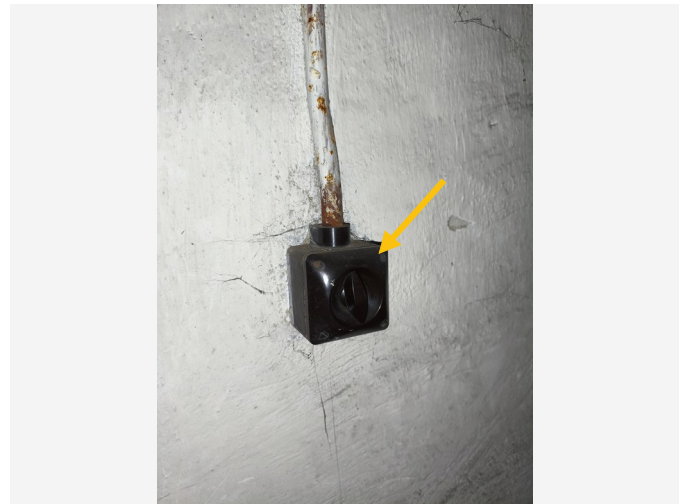
| Fiche 2: Bakeliet lichtschakelaar kelder..... | 26 |

Het asbestmateriaal valt onder de mijlpaal van 2040.

Zorgvuldig beheren

| Eindbeoordeling materiaalarisico | Laag materiaalarisico en/of verlaagde kans op vezelvrijgave |

| Gebondenheid | Categorie 1: hechtgebonden in oorsprong |
| Asbestsoort (vezeltype) | Crocidoliet aanwezig |
| Toestand van het materiaal | Onbeschadigd, niet verweerd |

| Opmerking | <p>Het is moeilijk te bepalen of de bakeliettoepassingen in de woning ook effectief asbesthoudend zijn (het kan ook gaan om de asbestvrije variant).</p> <p>Er werd geen monster genomen owv beschadiging aan een elektrisch gerelateerde toepassing, extra controle bij verwijdering van het verdacht materiaal.</p> |

- Zorg voor een veilig beheer. Vermijd het beschadigen van het asbestmateriaal. Controleer de toestand jaarlijks op wijzigingen.
- Voer bijkomende staalname(s) uit.

- Eenvoudige handelingen: mag via doe-het-zelf of door werknemer(s) met opleidingsattest eenvoudige handelingen  
Schakelaars, stopcontacten en andere gelijkaardige toepassingen kunnen eenvoudig losgeschroefd worden --> EH doe-het-zelf. Afgesloten of verzegelde kast --> EH opgeleid technieker personeel 8u basisopleiding asbest. Voor elektrische infrastructuur en uitrusting dient u vooraleer men deze toepassing gaat bevochtigen de elektriciteit af te sluiten (zoniet elektrocutie-/brandgevaar). standaard dragen van de nodige wegwerp beschermingsmiddelen FFP 3 masker , handschoenen en tyvec CAT III type 5-6 , afspoelbaar schoeisel Losschroeven en dubbel verpakken in plastic , sluit luchtdicht af en breng dit als hechtgebonden afval naar een plaatselijk containerpark. Voor hechtgebonden toepassingen: Bij verwijdering door doe-het-zelf moet men dit afval dubbel en luchtdicht verpakt afdienen bij het gemeentelijk recyclagepark. Men raadpleegt best op voorhand de voorwaarden van het recyclagepark.

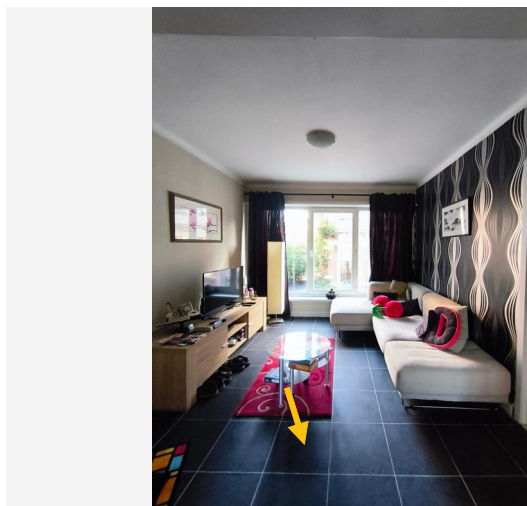
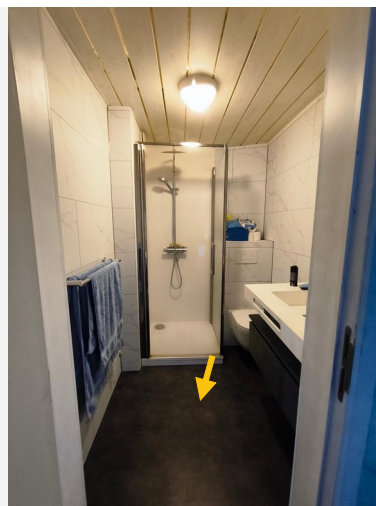
| Fiche 3: Vinylvloeren niet verdacht..... | 31 |

Volgens expertise kunnen we deze vinyl als niet asbest verdacht beschouwen (soepel en flexibel van structuur.) Het is niet gekend wat eronder bevindt extra controle aangewezen bij vloer werken.

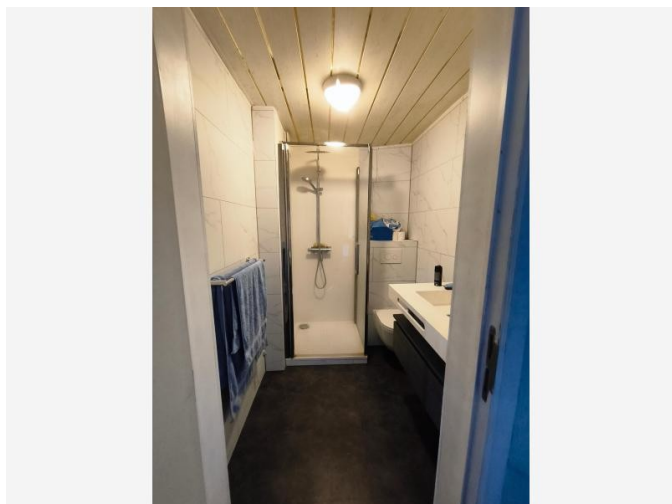
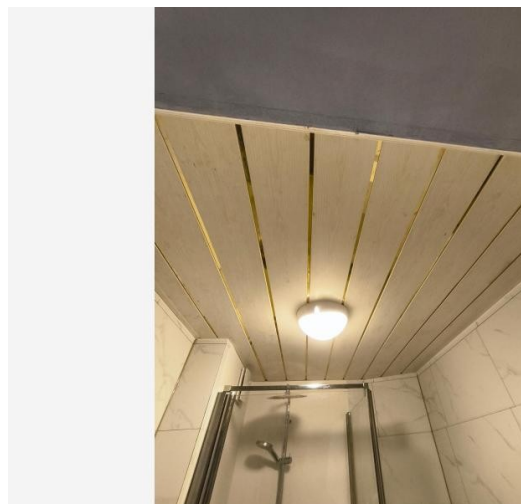
| Fiche 4: Valse plafonds..... | 32 |

Plafonds zijn afgewerkt met valse plafonds in plaatmateriaal. Het is niet duidelijk of er pleisterwerk of ander verdacht asbestmateriaal aanwezig is achter / op deze valse plafonds, het is aangewezen om bijkomend onderzoek uit te voeren bij werken. Zonder destructieve handeling is het niet mogelijk om na te gaan of er asbesthoudende materialen aanwezig zijn achter de plafond afwerking. Als bij sloop of renovatie blijkt dat er achter deze plafonds nog pleisterwerk of asbest verdachte toepassingen aanwezig zijn, moet dit bemonsterd worden.

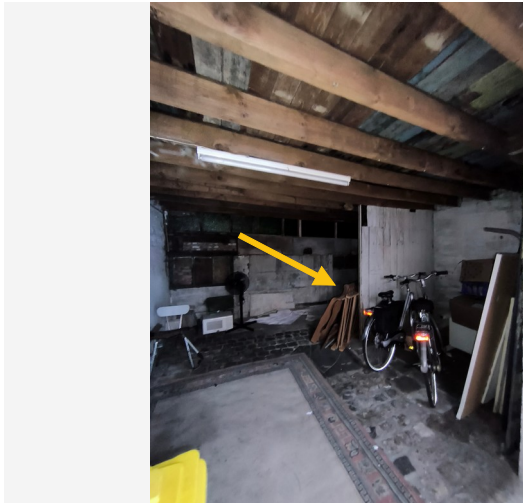
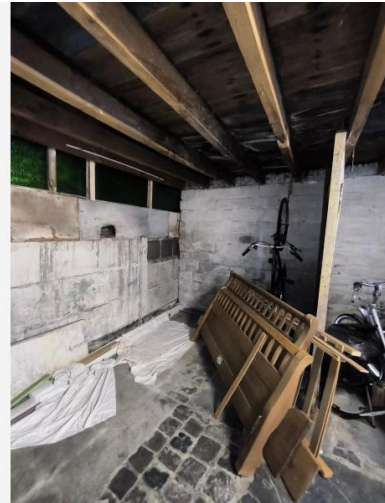
| Fiche 5: Bergplaats op het gelijkvloers..... | 33 |

De Bergplaats op het gelijkvloers werd gecontroleerd, er werden geen asbest-verdachte toepassingen aangetroffen.

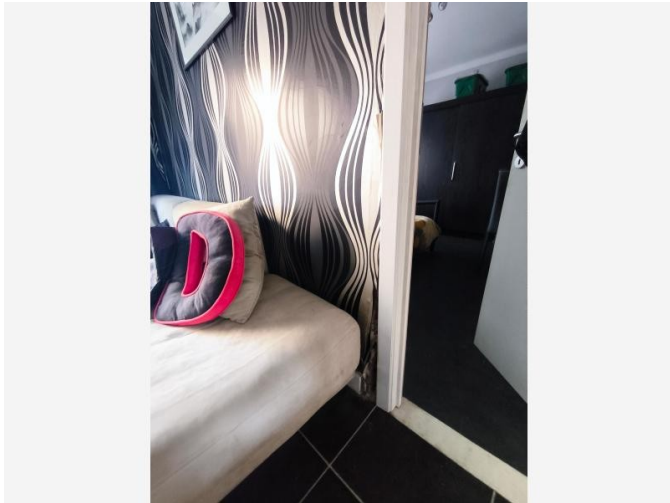
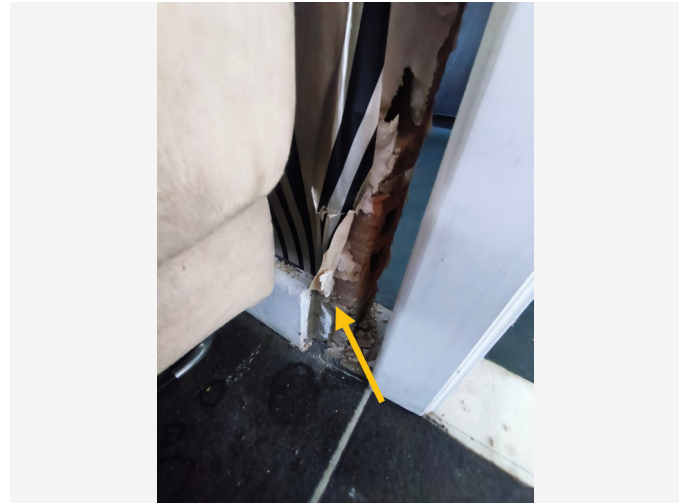
## Fiche 6: Muurpleister

Geen asbest

| # | Type | Referentie | Resultaat |
|---|---|---|---|
| 6.1 | Mengmonster | 1 | Geen asbest |

| Opmerking | <p>Volgens het inspectieprotocol is een monstername van het pleisterwerk verplicht om dit te identificeren als niet-asbesthoudend.</p> <p>Locatie staalnames: individuele ruimte: woonkamer en slaapkamer 1 / natte ruimte: niet bepleisterd (afgewerkt met tegels) / stookplaats: niet aanwezig / traphal: niet aanwezig</p> <p>De vermelde oppervlaktes en volumes betreffen een beredeneerde schatting. Er worden geen rechten verleend aan deze oppervlaktes/volumes. De dikte is een schatting die voortkomt uit de monsterplaatsen en is daarom niet altijd representatief.</p> |

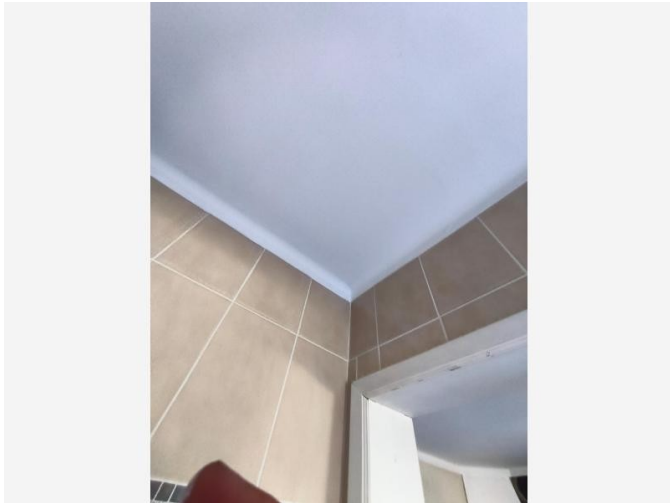
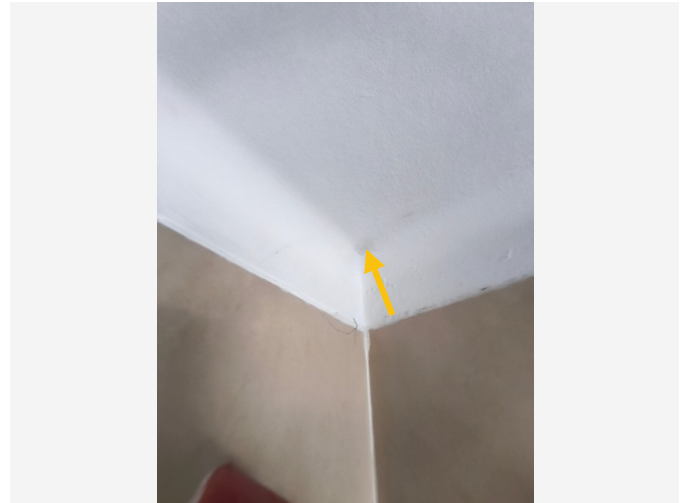
## Fiche 7: Plafondpleister

Geen asbest

| # | Type | Referentie | Resultaat |
|---|---|---|---|
| 7.1 | Mengmonster | 2 | Geen asbest |

| Opmerking | <p>Volgens het inspectieprotocol is een monstername van het pleisterwerk verplicht om dit te identificeren als niet-asbesthoudend.</p> <p>Locatie staalnames: individuele ruimte: woonkamer / natte ruimte: keuken / stookplaats: niet aanwezig / traphal: niet aanwezig.</p> <p>De vermelde oppervlaktes en volumes betreffen een beredeneerde schatting. Er worden geen rechten verleend aan deze oppervlaktes/volumes. De dikte is een schatting die voorkomt uit de monsterplaatsen en is daarom niet altijd representatief.</p> |

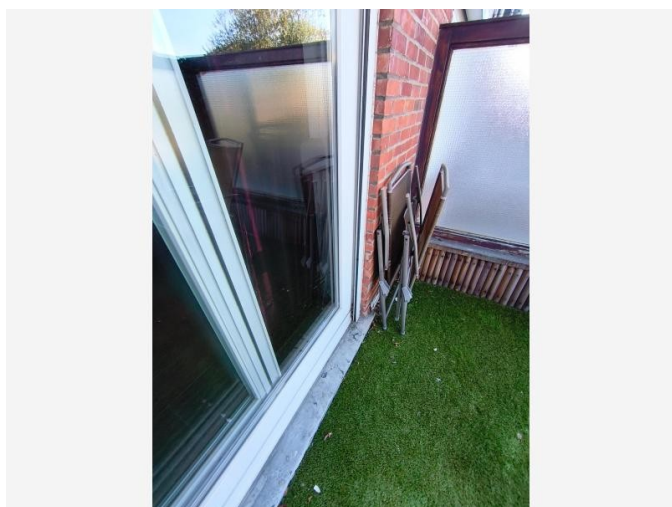
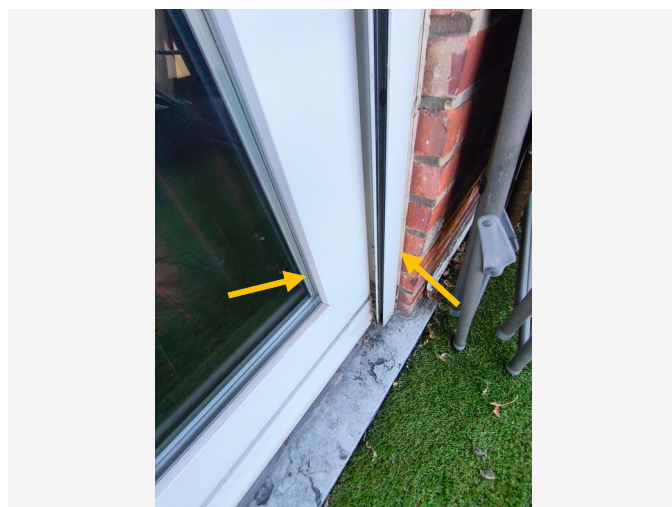
### Fiche 8: Kit niet verdacht (visueel vastgesteld)

| Beschrijving | Notitie | Terug te vinden op plannen |
|---|---|---|
| Fiche 8: Kit niet verdacht (visueel vastgesteld) | De gebruikte siliconen kit is niet asbestverdacht | Plan 1.1: Grondplan appartement |
