# Asbestinventarisatetest

Weeldestraat 138/02-1, 2381 Ravels

Attestnummer : **20260922-000187.000**

Uitgegeven op : **22.09.2026**

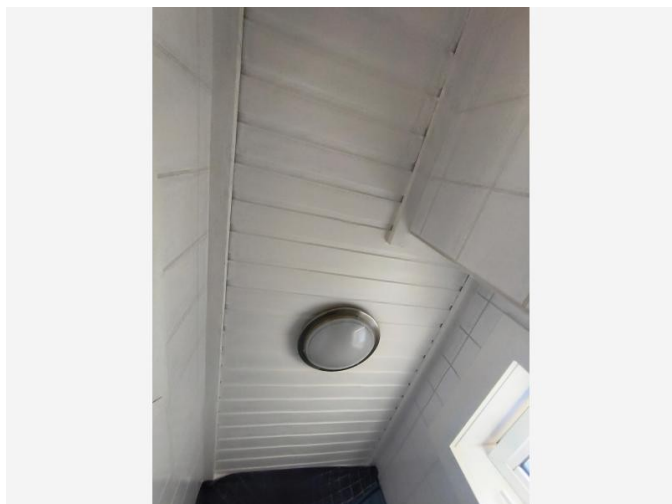
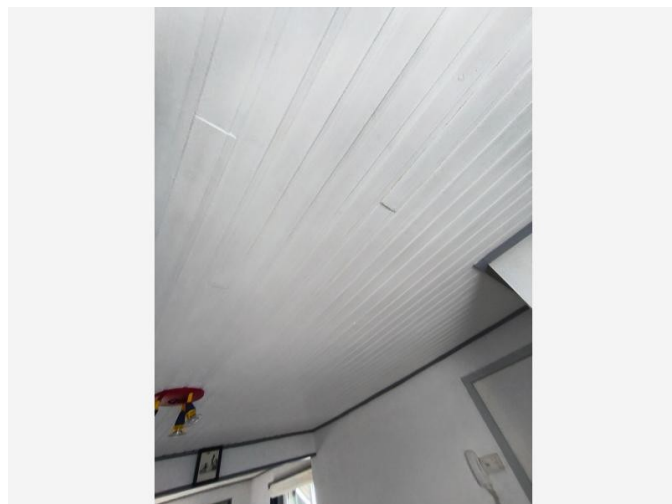
| Fiche 1: Valse plafonds..... | 12 |

Plafonds zijn afgewerkt met valse plafonds in plaatmateriaal. Het is niet duidelijk of er pleisterwerk of ander verdacht asbestmateriaal aanwezig is achter / op deze valse plafonds, het is aangewezen om bijkomend onderzoek uit te voeren bij werken. Zonder destructieve handeling is het niet mogelijk om na te gaan of er asbesthoudende materialen aanwezig zijn achter de plafond afwerking. Als bij sloop of renovatie blijkt dat er achter deze plafonds nog pleisterwerk of asbest verdachte toepassingen aanwezig zijn, moet dit bemonsterd worden.

| Basis voor advies | De asbestdeskundige beoordeelt het materiaal als niet-asbestverdacht. |

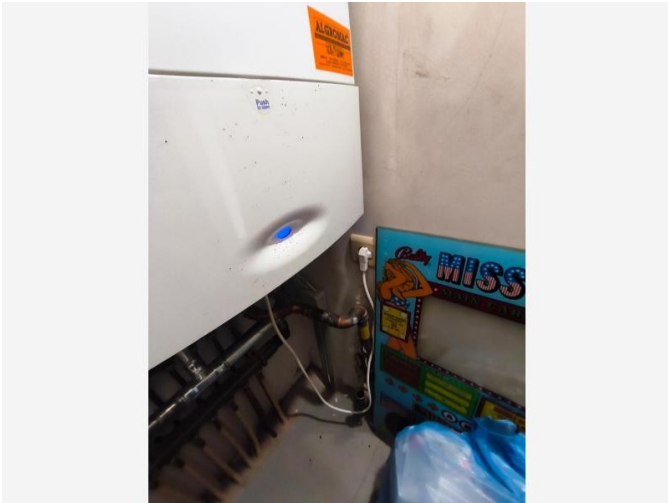
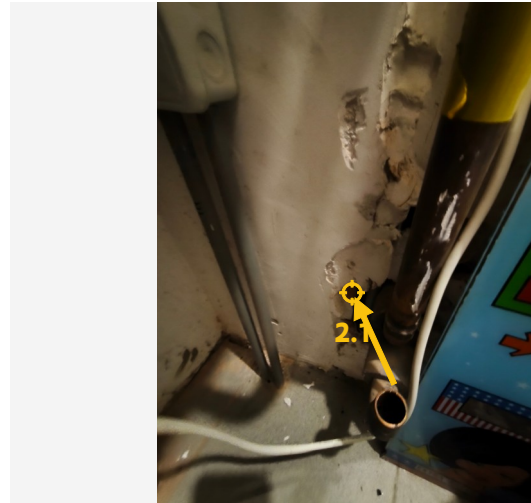
## Fiche 2: Muurpleister

### Conclusie

Geen asbest

| # | Type | Referentie | Resultaat |
|---|---|---|---|
| 2.1 | Mengmonster | 1 | Geen asbest |

| Opmerking | <p>Volgens het inspectieprotocol is een monstername van het pleisterwerk verplicht om dit te identificeren als niet-asbesthoudend.</p> <p>Locatie staalnames: individuele ruimte: woonkamer / natte ruimte: keuken / stookplaats: bemonsterd / traphal: niet aanwezig</p> <p>De vermelde oppervlaktes en volumes betreffen een beredeneerde schatting. Er worden geen rechten verleend aan deze oppervlaktes/volumes. De dikte is een schatting die voorkomt uit de monsterplaatsen en is daarom niet altijd representatief.</p> |

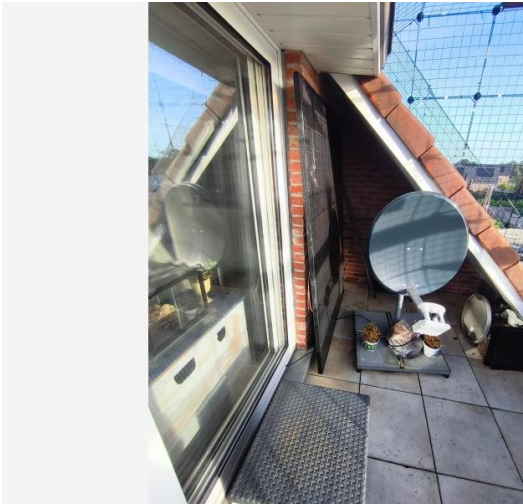
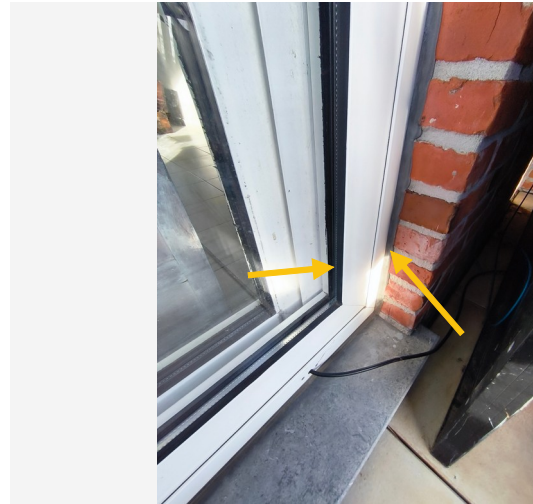
## Fiche 4: Kit niet verdacht (visueel vastgesteld)

| Beschrijving | Notitie | Terug te vinden op plannen |
|---|---|---|
| Fiche 4: Kit niet verdacht (visueel vastgesteld) | De gebruikte siliconen kit is niet asbestverdacht | Plan 1.1: Grondplan |

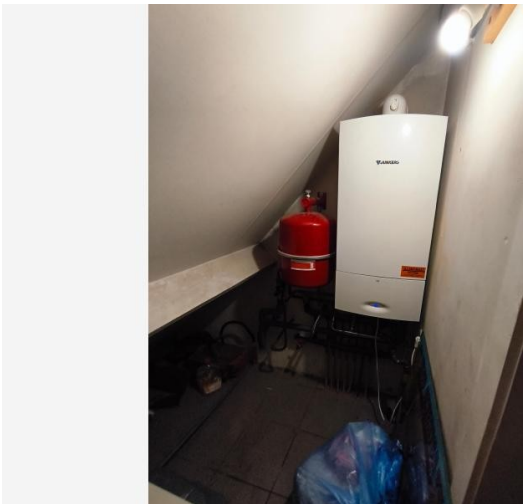
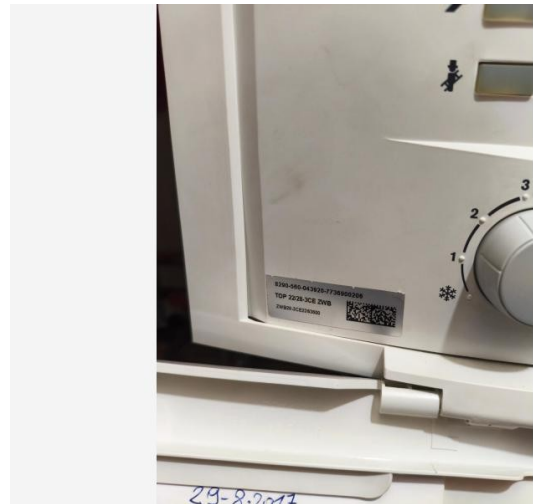
## Fiche 5: CV Ketel niet verdacht

| Beschrijving | Notitie | Terug te vinden op plannen |
|---|---|---|
| Fiche 5: CV Ketel niet verdacht | De CV ketel werd gecontroleerd en is niet asbest verdacht geen risico bouwjaar. | Plan 1.1: Grondplan |

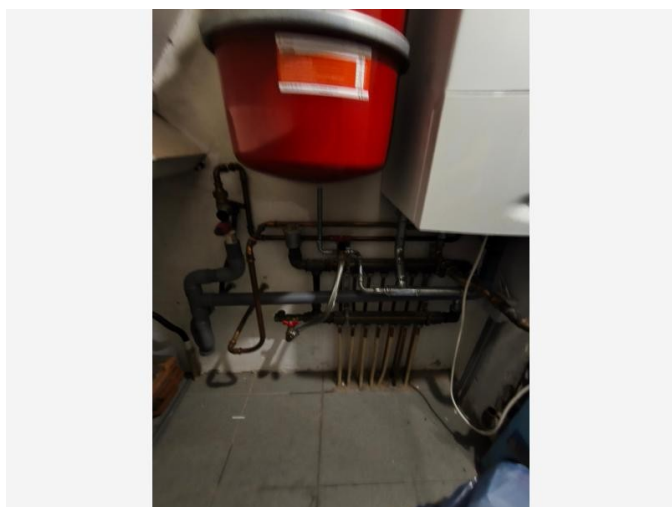
### Fiche 7: leidingisolatie (niet aanwezig)

| Beschrijving | Notitie | Terug te vinden op plannen |
|---|---|---|
| Fiche 7: leidingisolatie (niet aanwezig) | leidingisolatie (niet aanwezig) in het inspectie gebied. | Plan 1.1: Grondplan |
