# Asbestinventarisatetest

Bredaseweg 87, 2381 Ravels

Attestnummer : 20260922-000204.000

Uitgegeven op : 22.09.2026

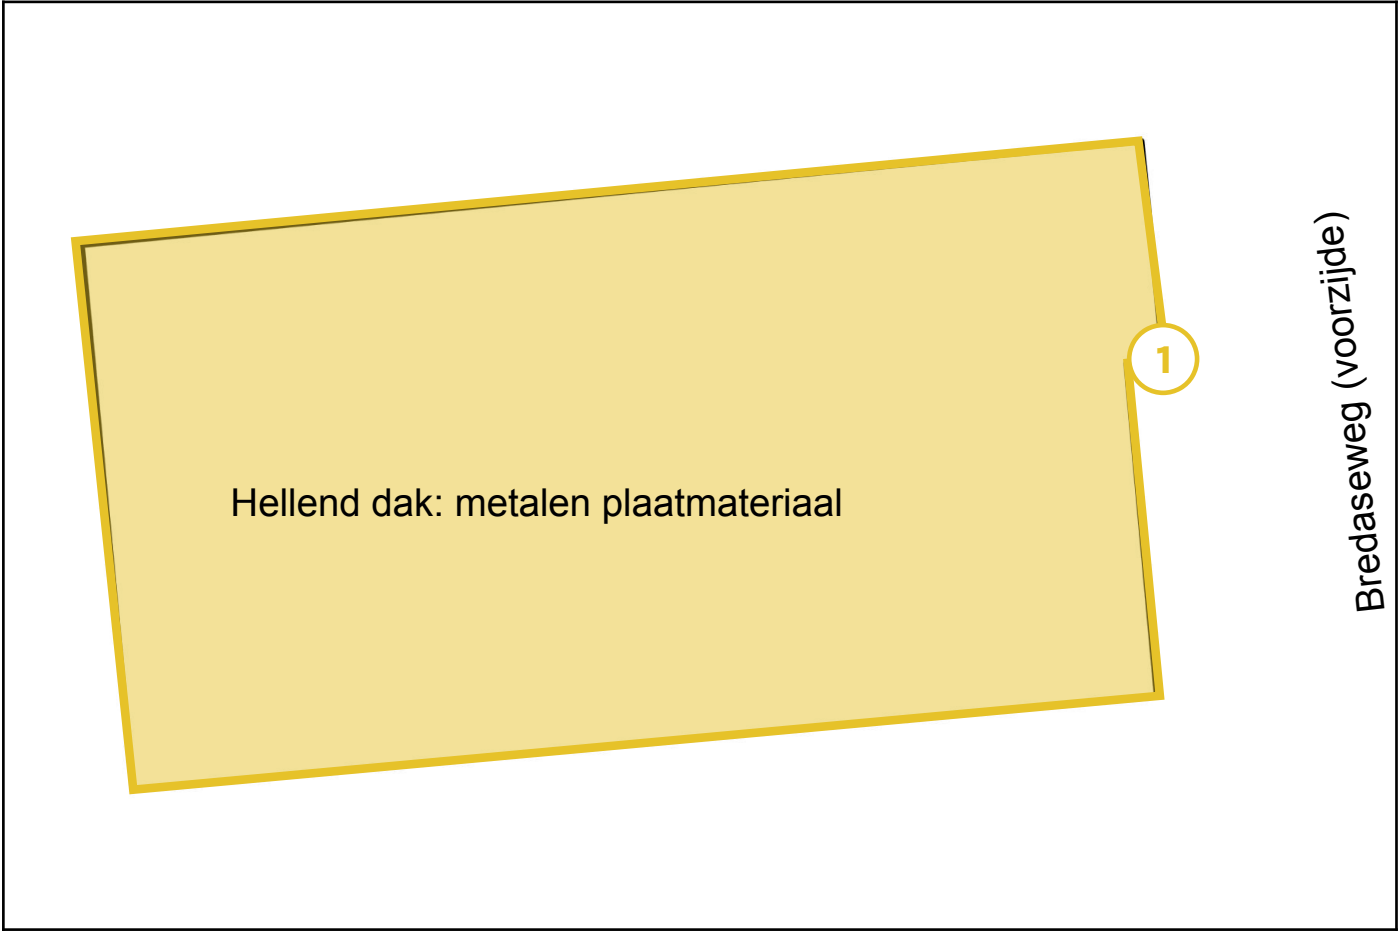
# Plan 1.4: Woning plan

| Beschrijving | Type | Actie |
|---|---|---|
| 1. Onderdak type Menuiserite | Asbestmateriaal | Zorgvuldig beheren |

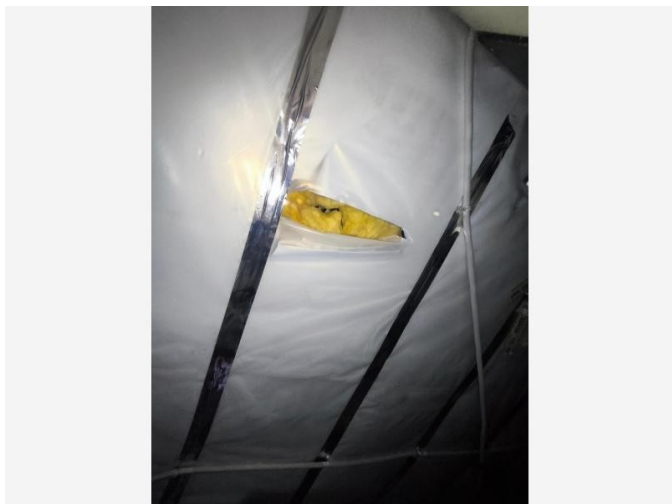
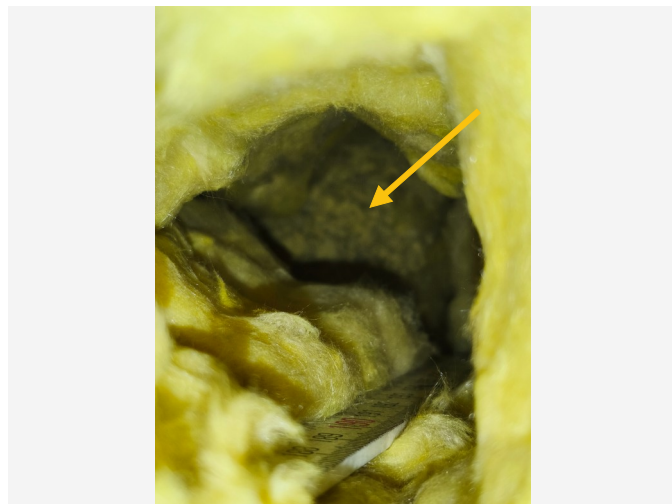
Het asbestmateriaal valt onder de mijlpaal van 2040.

| Eindbeoordeling materiaalrisico | Laag materiaalrisico en/of verlaagde kans op vezelvrijgave |
| Opmerking | onderdakplaten zitten tussen de dakbedekking en constructiebalken |

| Asbestsoort (vezeltype) | Crocidoliet aanwezig |
| Toestand van het materiaal | Licht beschadigd, licht verweerd. Intacte calciumsilicaatplaat of materiaal met categorie 3-gebondenheid |

| Opmerking | <p>Via een gat in de isolatie (minerale wol) is een asbestverdacht onderdak zichtbaar (onderdakplaten type menuiserite).</p> <p>Zonder verdere destructieve handelingen was een staalname van de toepassing niet mogelijk. Het hellend dak bestaat uit een metalen overzetdak (optillen dakpan niet mogelijk), aan de binnenzijde is alles volledig afgewerkt met isolatie/valse plafonds.</p> <p>De vermelde oppervlaktes, diktes en volumes betreffen een beredeneerde schatting. Er worden geen rechten verleend aan deze oppervlaktes/diktes/volumes.</p> <p>Deze handeling is een steekproef, er is geen garantie dat het volledige dak met éénzelfde materiaal is opgebouwd. Dit kan enkel via destructief onderzoek vastgesteld worden.</p> |

- Zorg voor een veilig beheer en verwijder dit asbestmateriaal wanneer het bij werken eenvoudig bereikbaar wordt. Controleer de toestand jaarlijks op wijzigingen.
- Voer bijkomende staalname(s) uit.

- Eenvoudige handelingen: mag via doe-het-zelf of door werknemer(s) met opleidingsattest eenvoudige handelingen  
Opgeleid personeel

(dak werker met 8u basisopleiding asbest) indien de platen eenvoudig te verwijderen zijn zonder kans op breken kan dit via doe-het-zelf of door werknemer(s) met opleidingsattest eenvoudige handelingen; Dek de zoldervloer af met plastic folie . Standaard dragen van de nodige wegwerp beschermingsmiddelen FFP 3 masker , handschoenen en tyvec CAT III type 5-6 , afspoelbaar schoeisel Verwijder de dakpannen. Fixeer het plaatmateriaal , de asbesthoudende platen één voor één en in hun geheel verwijderen. Niet gooien, niet breken. Verwijder onder verneveling of tussentijds voldoende bevochtigen tijdens de volledige duur van de werken. Dubbel verpakken in plastic folie , luchtdicht verpakken of plaats in container met asbestbag. Reinig Nadien de draagstructuur met vochtige doeken (+stofzuiger met absoluut filter kan niet gehuurd

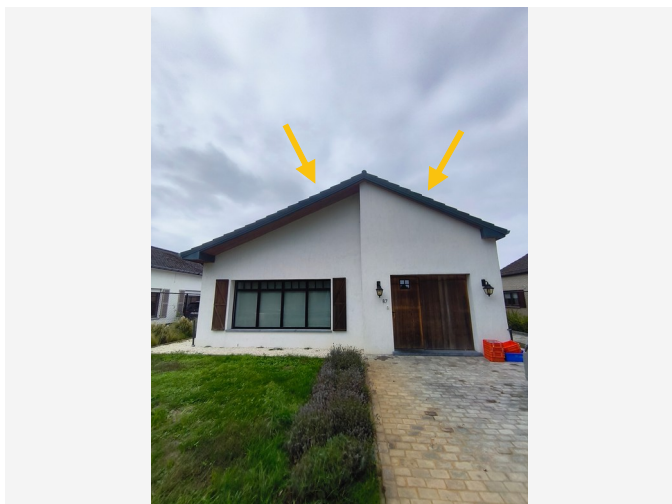
**Reden:** Er is geen volledige risicobeoordeling mogelijk

**Uitleg van de asbestdeskundige:** Het hellend dak van de woning is vervaardigd uit een metalen overzetdak.

Mogelijks bevindt er zich onder dit overzetdak nog een oude asbestverdachte dakbedekking zoals bv. leien of roofing, controleer dit in de toekomst wanneer dit controleerbaar wordt bij renovatiewerken of bij schade.

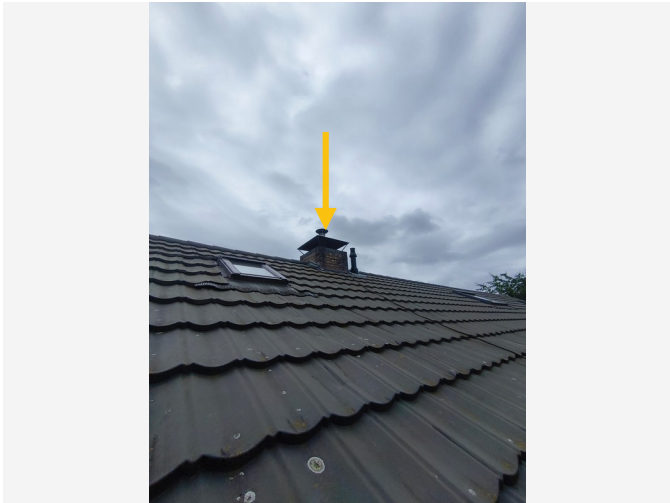
**Reden:** Het te onderzoeken materiaal situeert zich hoger dan 3,50 m te rekenen vanaf een veilige ondergrond

**Uitleg van de asbestdeskundige:** Bij werken (dak of reiniging schouw) kan een stelling geplaatst worden , het is niet duidelijk of er asbestverdachte materialen aanwezig zijn in/rond de schouw.

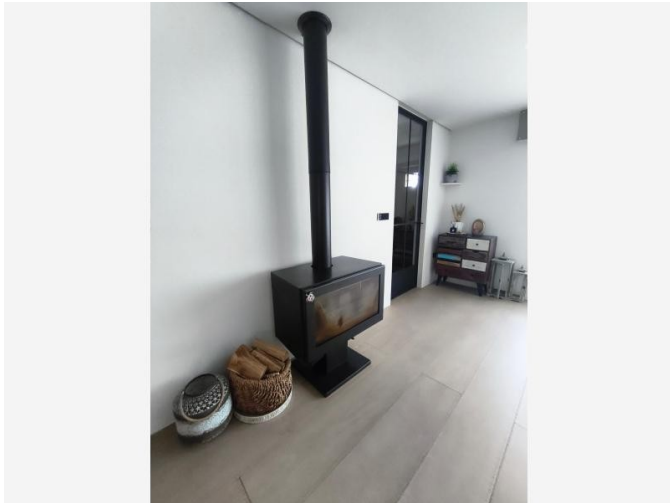
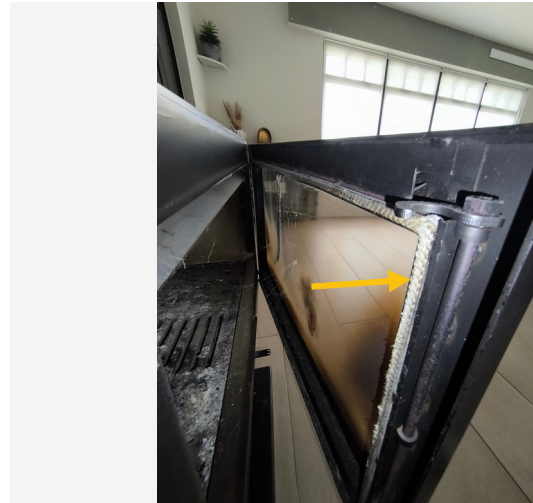
De koord werd visueel herkend als een synthetische koord en is niet asbesthoudend.

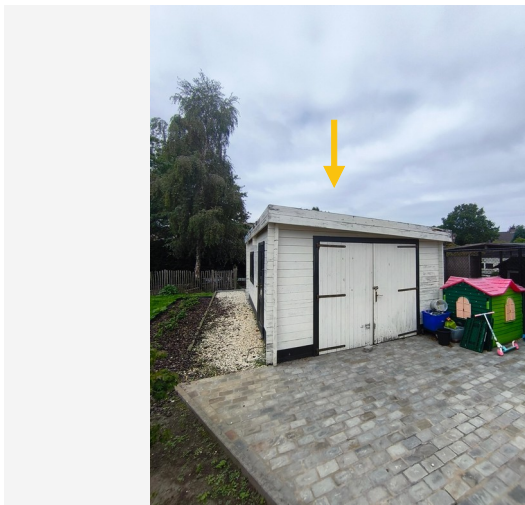
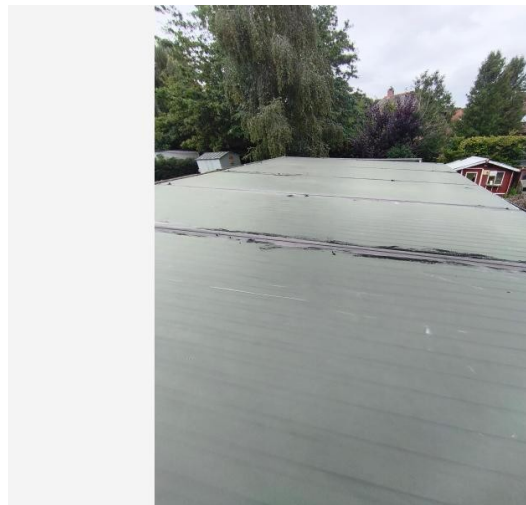
## Fiche 5: Dakbedekking tuinhuis (metalen plaatmateriaal) niet verdacht.

| Beschrijving | Notitie | Terug te vinden op plannen |
|---|---|---|
| Fiche 5: Dakbedekking tuinhuis (metalen plaatmateriaal) niet verdacht. | De dakbedekking wordt gecontroleerd. deze bestaat uit metalen plaatmateriaal en bevat geen asbest verdachte materialen. | Plan 2.1: Tuinhuis plan |

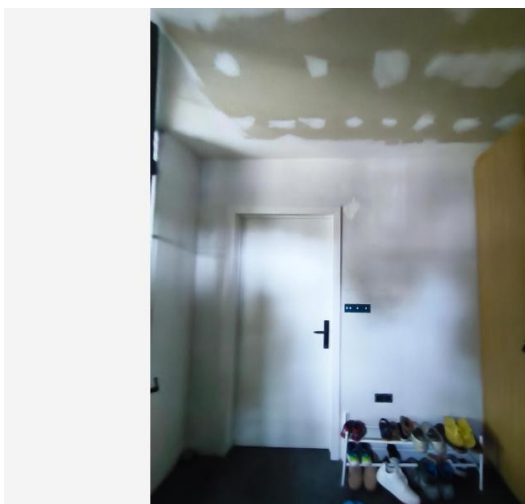
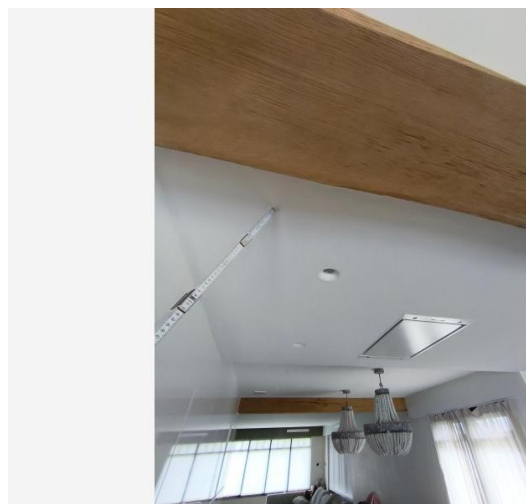
## Fiche 6: Pleisterwerk (nieuw)

| Beschrijving | Notitie | Terug te vinden op plannen |
|---|---|---|
| Fiche 6: Pleisterwerk (nieuw) | De woning onderging een totaalrenovatie. Al het oude pleisterwerk werd verwijderd en nieuw aangebracht. Enkele wanden/plafonds zijn vervaardigd uit gipskartonplaten. Foto's van tijdens de verbouwingen werden toegevoegd aan de bewijslast al bewijsmateriaal. | - |

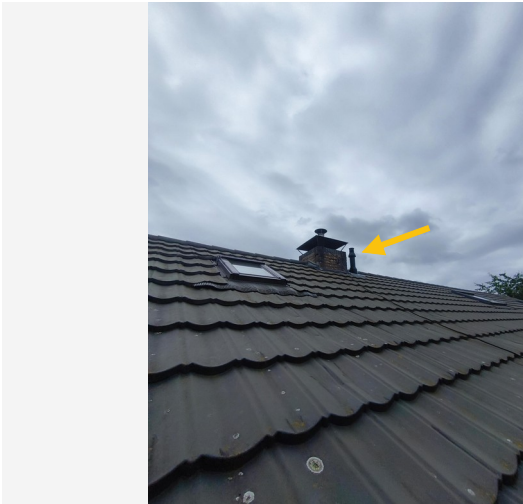
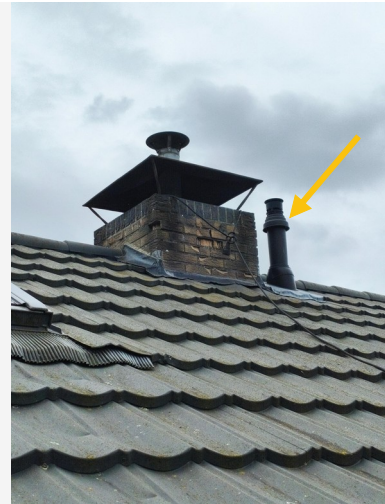
## Fiche 7: Rookgaskanaal aan cv ketel niet verdacht

| Beschrijving | Notitie | Terug te vinden op plannen |
|---|---|---|
| Fiche 7: Rookgaskanaal aan cv ketel niet verdacht | - | Plan 1.5: Woning plan |

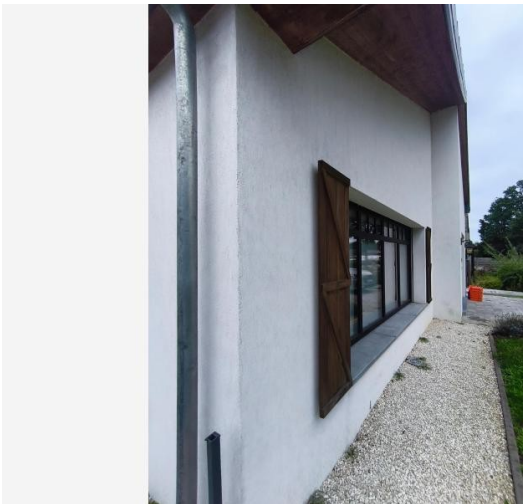
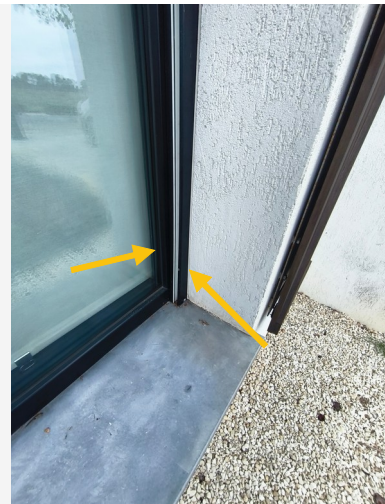
## Fiche 8: Kit niet verdacht (visueel vastgesteld)

| Beschrijving | Notitie | Terug te vinden op plannen |
|---|---|---|
| Fiche 8: Kit niet verdacht (visueel vastgesteld) | De gebruikte siliconen kit is niet asbestverdacht | Plan 1.1: Woning plan |

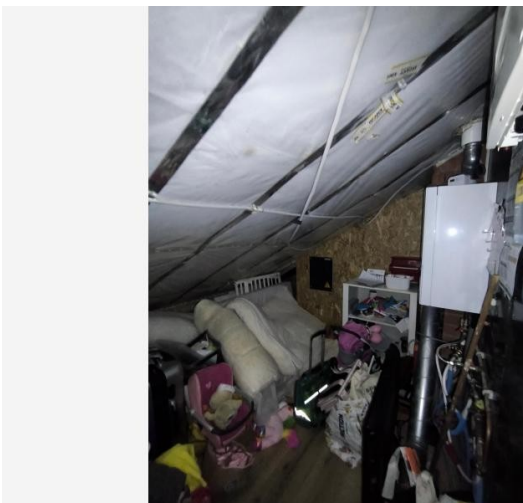
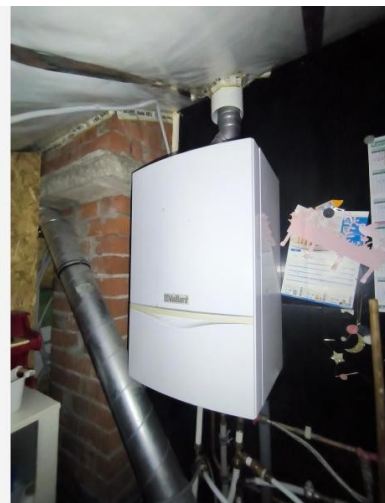
## Fiche 9: CV Ketel niet verdacht

| Beschrijving | Notitie | Terug te vinden op plannen |
|---|---|---|
| Fiche 9: CV Ketel niet verdacht | De CV ketel werd gecontroleerd en is niet asbest verdacht geen risico bouwjaar. | Plan 1.3: Verdieping |

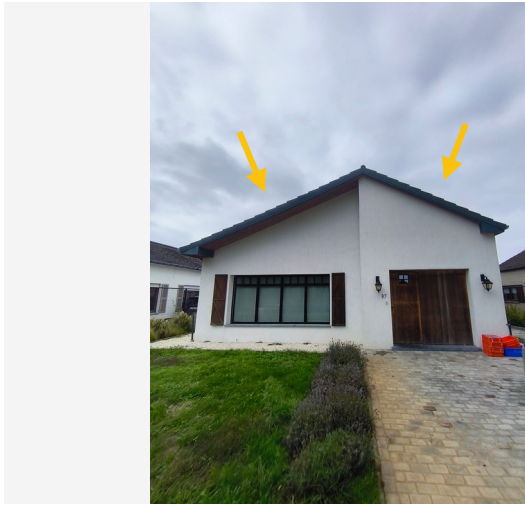
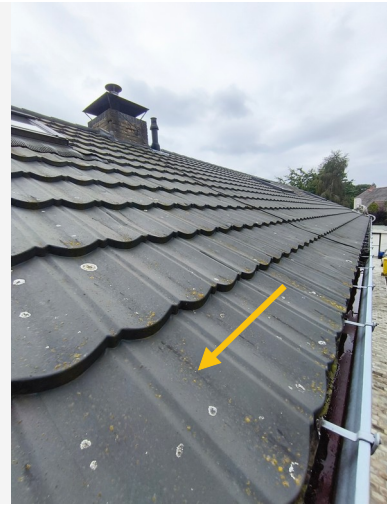
## Fiche 10: Dakbedekking woning (metalen overzetdak) niet verdacht.

| Beschrijving | Notitie | Terug te vinden op plannen |
|---|---|---|
| Fiche 10: Dakbedekking woning (metalen overzetdak) niet verdacht. | De dakbedekking wordt gecontroleerd. deze bestaat uit metalen plaatmateriaal (overzetdak) en bevat geen asbest verdachte materialen. | Plan 1.6: Woning plan |

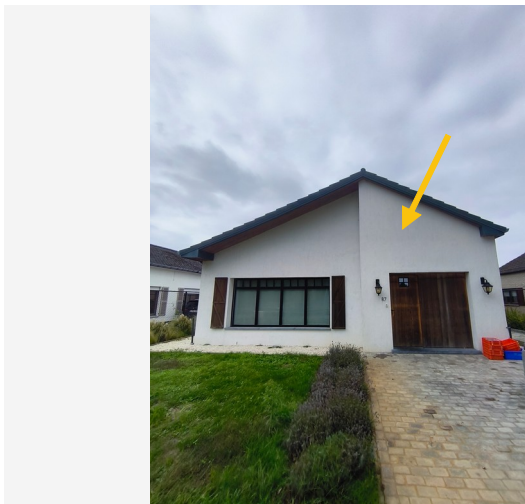
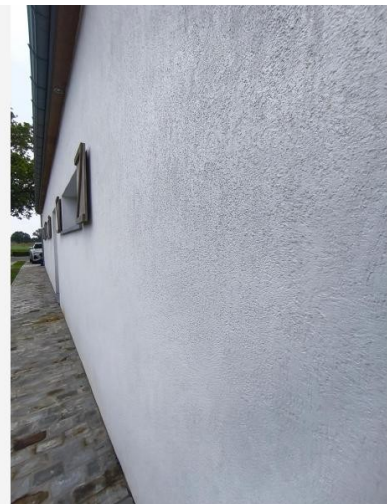
## Fiche 11: Crepi buitengevel: niet verdacht

| Beschrijving | Notitie | Terug te vinden op plannen |
|---|---|---|
| Fiche 11: Crepi buitengevel: niet verdacht | De crepi is geplaatst na 2001 en is niet asbestverdacht (bewijsdocument in bijlage) | Plan 1.1: Woning plan |

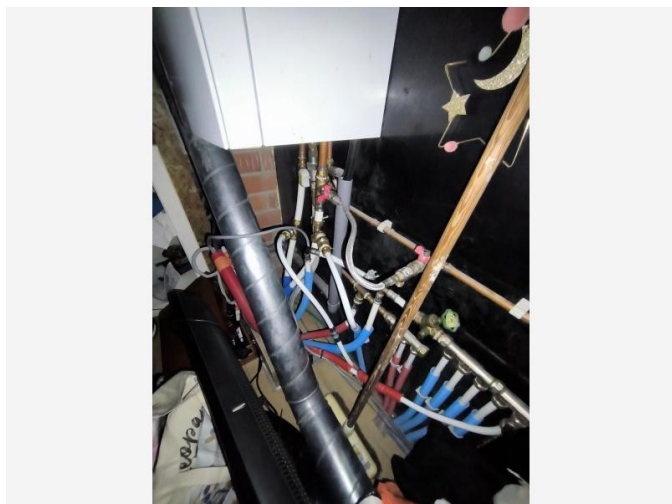
### Fiche 12: leidingisolatie (niet aanwezig)

| Beschrijving | Notitie | Terug te vinden op plannen |
|---|---|---|
| Fiche 12: leidingisolatie (niet aanwezig) | leidingisolatie (niet zichtbaar aanwezig) in het inspectie gebied. | Plan 1.3: Verdieping |
