# Asbestinventarisatattest

Bremveld 12, 1731 Asse

Attestnummer : 20250114-000164.000

Uitgegeven op : 14.01.2025

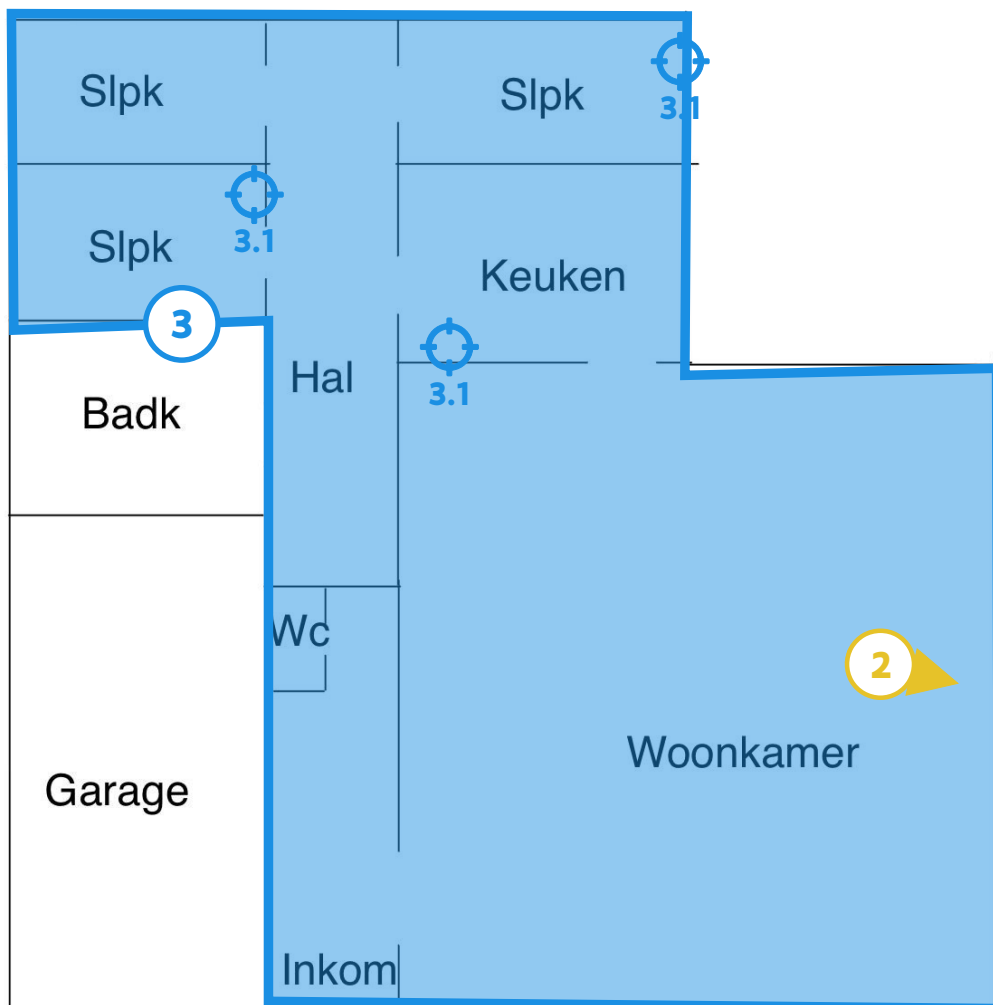
## Plan 1.1: grondplan

| Beschrijving | Type | Actie |
|---|---|---|
| 2. Tabletten schouw | Asbestmateriaal | Zorgvuldig beheren |
| 3. Pleister muren | Geen asbest | - |

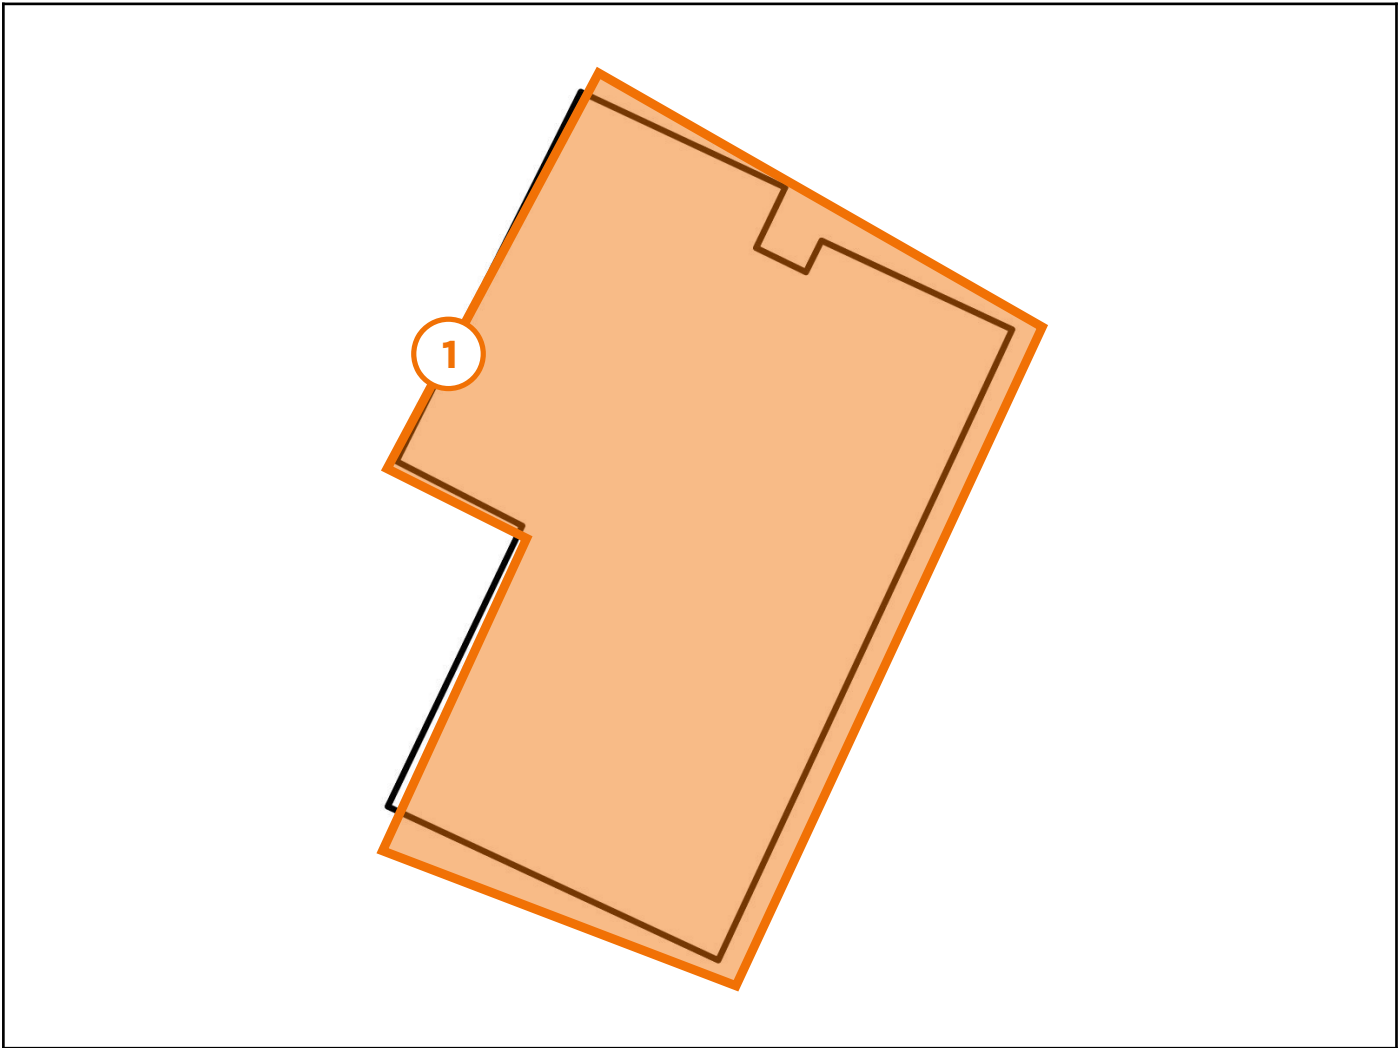
# Plan 1.3: Hoofdgebouw plan

| Beschrijving | Type | Actie |
|---|---|---|
| 1. Onderdak | Asbestmateriaal | Verwijderen |

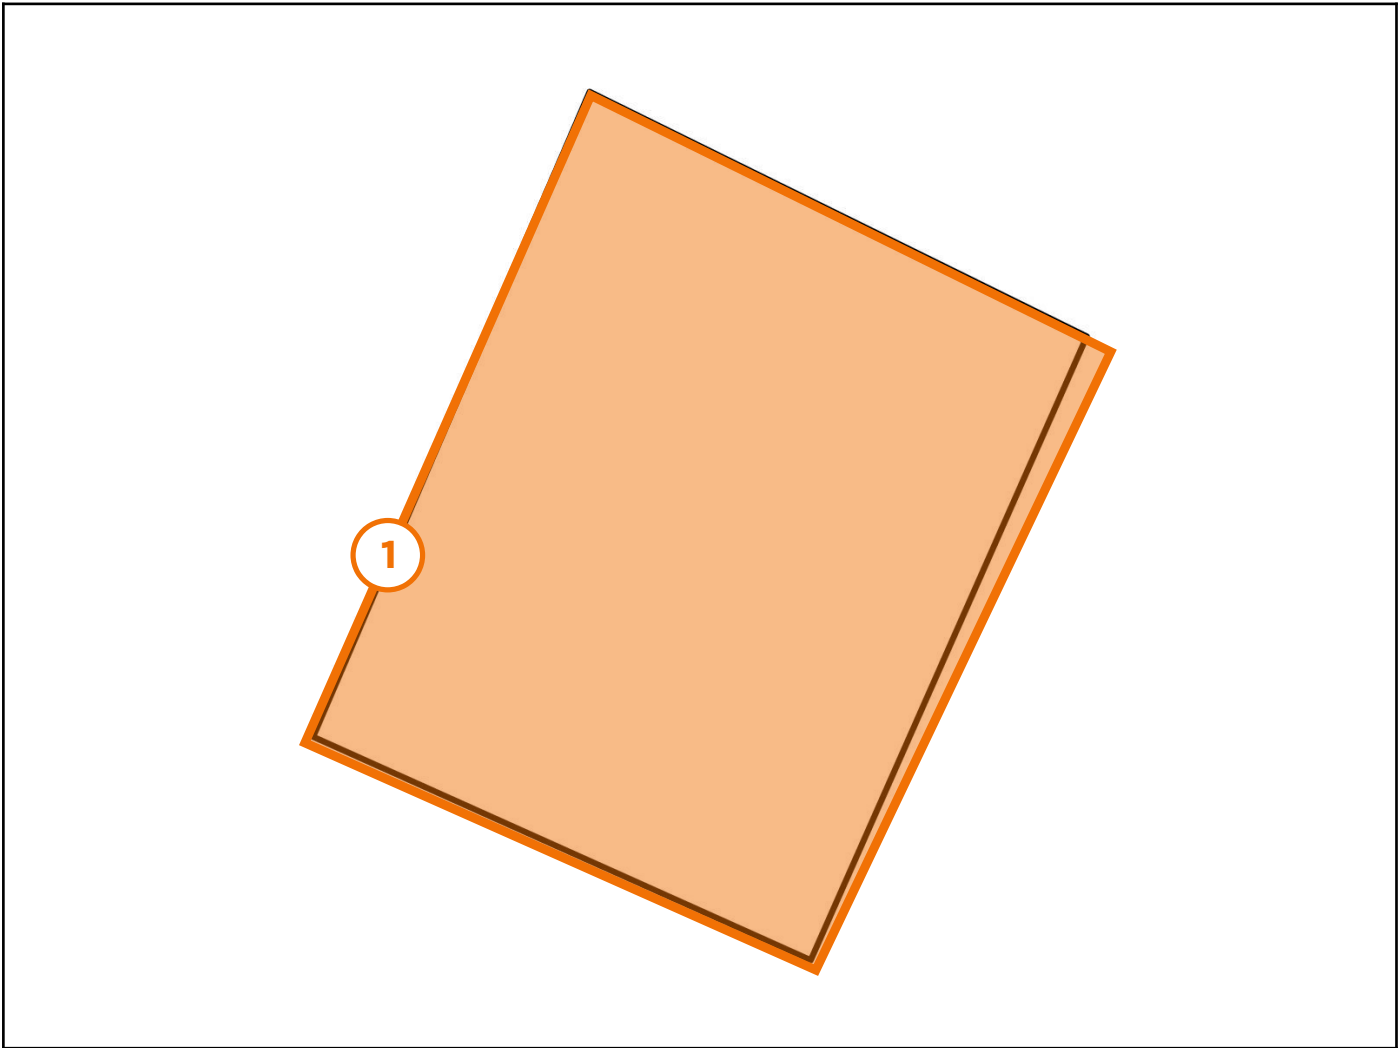
# Plan 2.1: Bijgebouw plan

| Beschrijving | Type | Actie |
|---|---|---|
| 1. Onderdak | Asbestmateriaal | <a href="#">Verwijderen</a> |

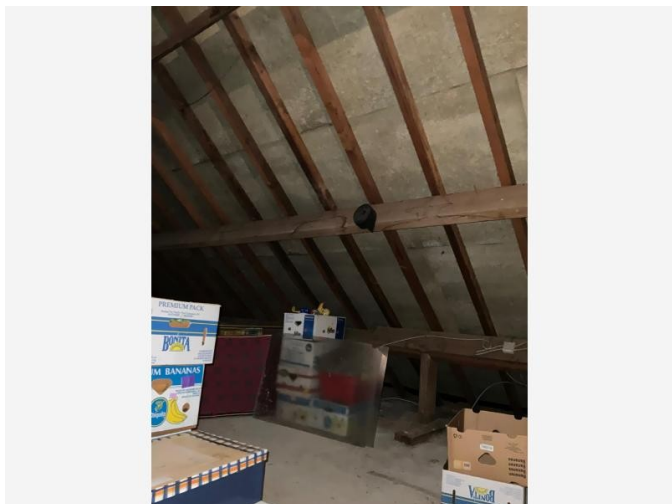
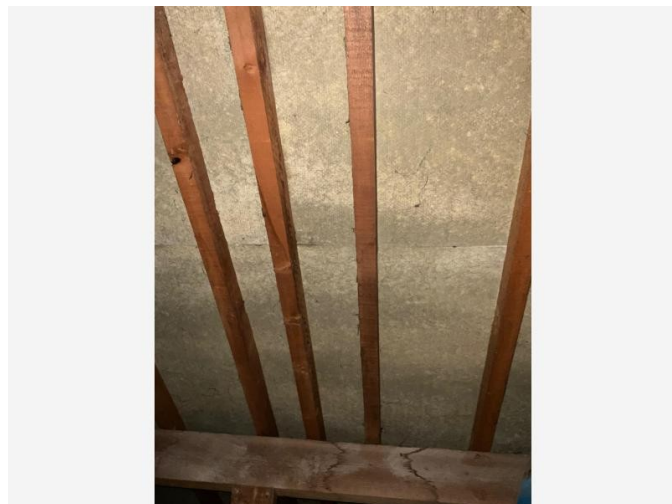
Overzichtsfoto

Detailfoto

Het asbestmateriaal valt onder de mijlpaal van 2040.

Verwijderen

| Eindbeoordeling materiaalrisico | Verhoogd materiaalrisico en/of verhoogde kans op vezelvrijgave |

| Asbestsoort (vezeltype) | Crocidoliet aanwezig |
| Toestand van het materiaal | Matig beschadigd, matig verweerd |

| Beschrijving | Onderdak |
| Asbestmateriaal | Plaat, paneel, tablet - Type Menuiserite |

- Zorg voor een veilig beheer. Vermijd het beschadigen van het asbestmateriaal. Controleer de toestand jaarlijks op wijzigingen.

- Eenvoudige handelingen: mag via doe-het-zelf of door werknemer(s) met opleidingsattest eenvoudige handelingen  
Weinig tot geen vezelvrijgave bij verwijdering

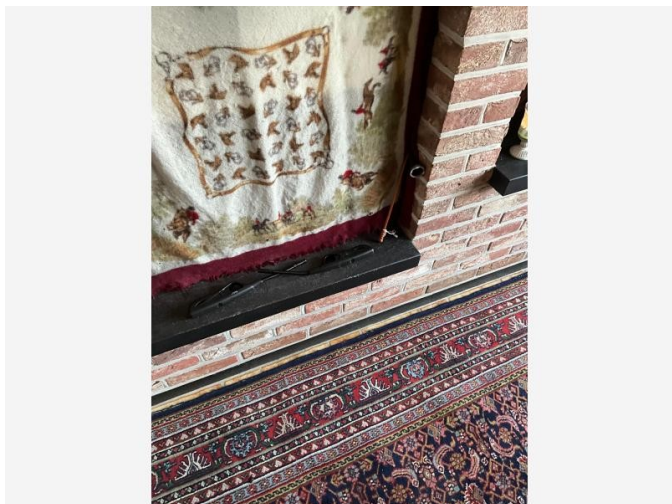
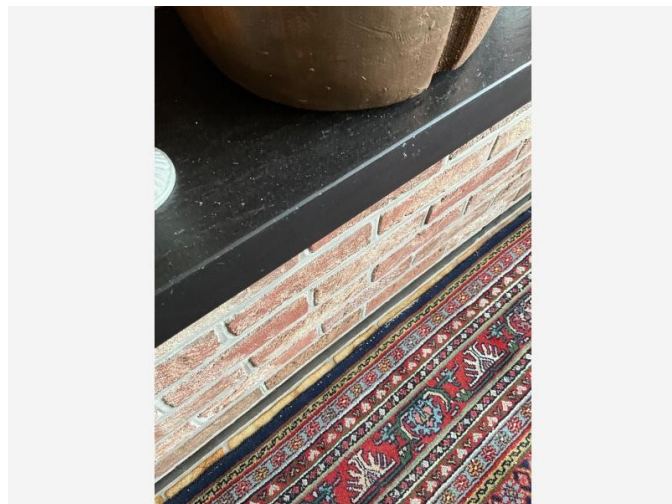
Overzichtsfoto

Detailfoto

Het asbestmateriaal valt onder de mijlpaal van 2040.

Zorgvuldig beheren

| Eindbeoordeling materiaalrisico | Laag materiaalrisico en/of verlaagde kans op vezelvrijgave |

| Asbestsoort (vezeltype) | Alleen chrysotiel |
| Toestand van het materiaal | Licht beschadigd, licht verweerd. Intact calciumsilicaatmateriaal of categorie III 'gebondenheid' |

| Beschrijving | Tabletten schouw |
| Asbestmateriaal | Plaat, paneel, tablet - Type Massal |

- Zorg voor een veilig beheer. Vermijd het beschadigen van het asbestmateriaal. Controleer de toestand jaarlijks op wijzigingen.

- Eenvoudige handelingen: enkel door erkend asbestverwijderaar  
Kans op vezelvrijgave bij verwijdering is groot

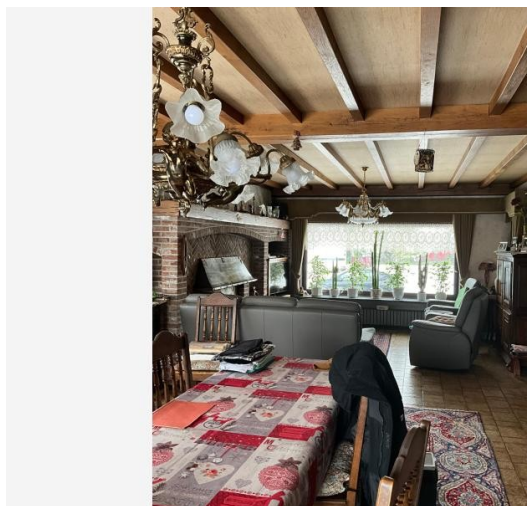
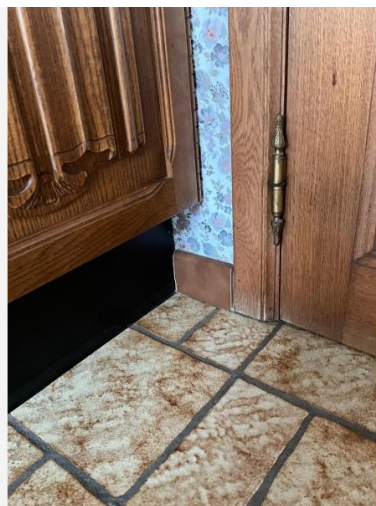
## Fiche 3: Pleister muren

Geen asbest

Overzichtsfoto

Detailfoto

| # | Type | Referentie | Resultaat |
|---|---|---|---|
| 3.1 | Mengmonster | 001 | Geen asbest |
