# Asbestinventarisatetest

Sint-Lambertuslaan 87, 2812 Mechelen

Attestnummer : **20260907-000368.000**

Uitgegeven op : **07.09.2026**

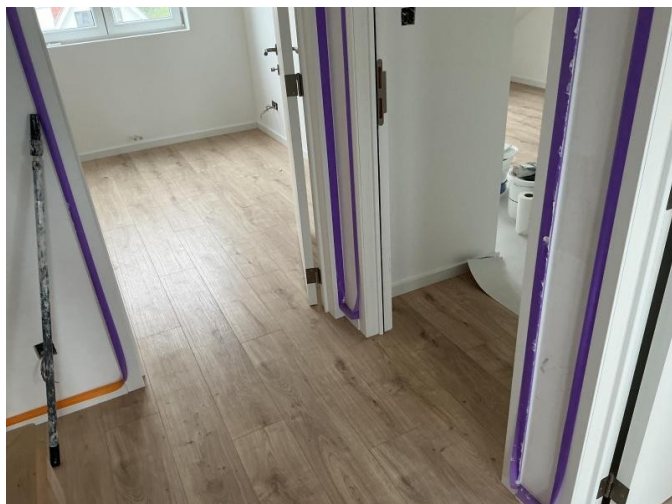
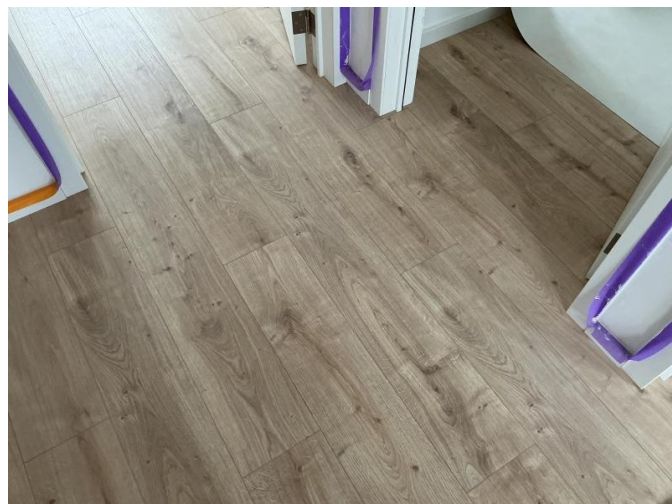
De aanwezige vloerbedekking is niet asbestverdacht. De onderliggende laag was echter niet inspecteerbaar zonder destructie tijdens de inspectie. Mogelijk is de onderliggende laag asbestverdacht.

| Basis voor advies | De asbestdeskundige beoordeelt het materiaal als niet-asbestverdacht. |

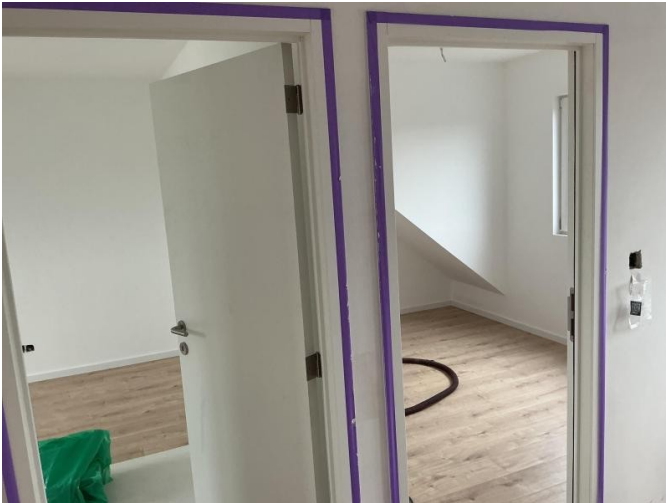
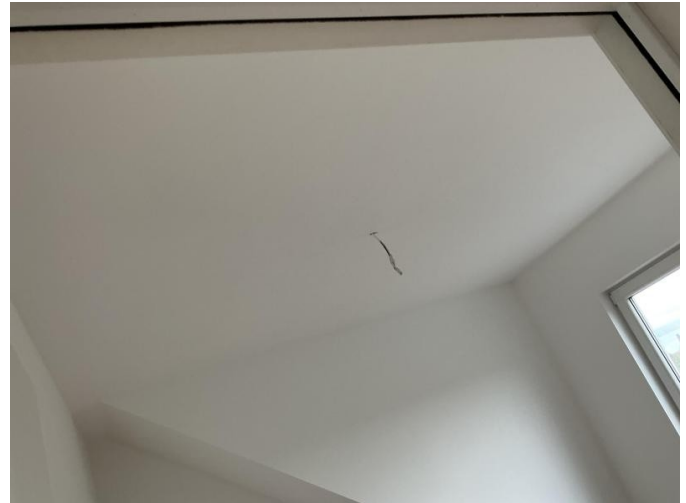
De zolder kon niet geïnspecteerd worden zonder destructief te werk te gaan.

| Basis voor advies | Geen inspectie mogelijk |

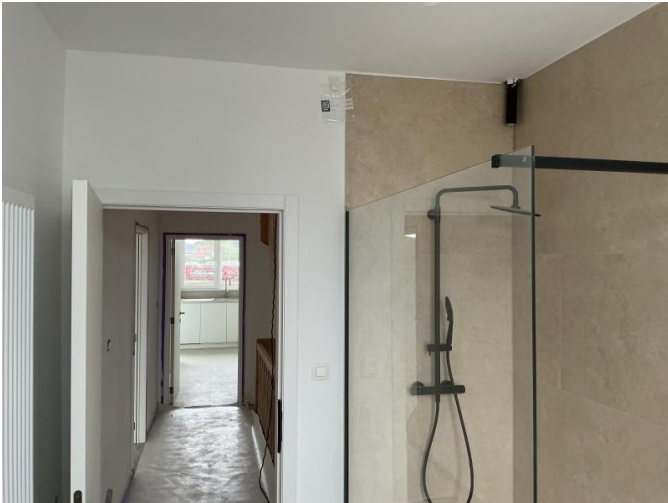
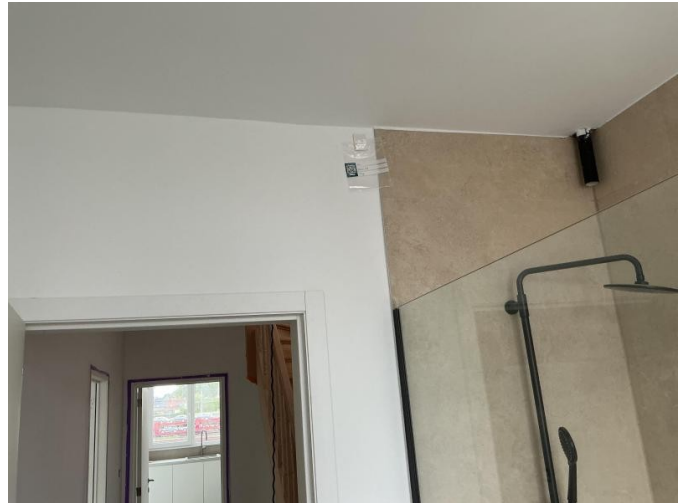
## Fiche 3: Pleisterwerk plafonds

Geen asbest

| # | Type | Referentie | Resultaat |
|---|---|---|---|
| 3.1 | Mengmonster | M02 | Geen asbest |

| Opmerking | <p>De hoeveelheid betreft een schatting</p> <p>Het materiaal werd bemonsterd op de volgende locaties: badkamer, Traphal, leefruimte</p> <p>Het materiaal op volgende verplichte locatie werd niet bemonsterd wegens: stooklokaal bevat geen pleisterwerk</p> |

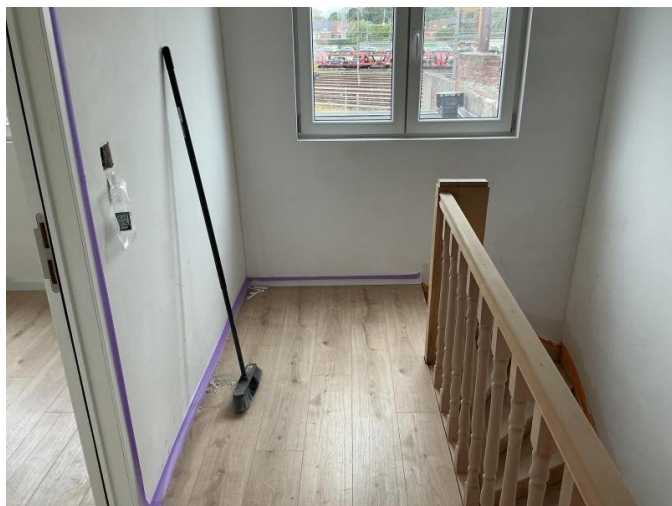
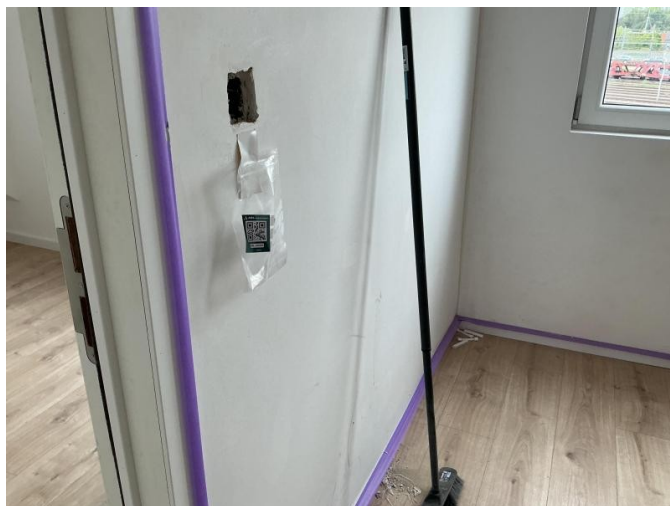
## Fiche 4: Pleisterwerk wanden

Geen asbest

| # | Type | Referentie | Resultaat |
|---|---|---|---|
| 4.1 | Mengmonster | M01 | Geen asbest |

| Opmerking | <p>De hoeveelheid betreft een schatting.</p> <p>Het materiaal werd bemonsterd op de volgende locaties: Traphal, keuken, slaapkamer</p> <p>Het materiaal op volgende verplichte locatie werd niet bemonsterd wegens: stooklokaal bevat geen pleisterwerk</p> |

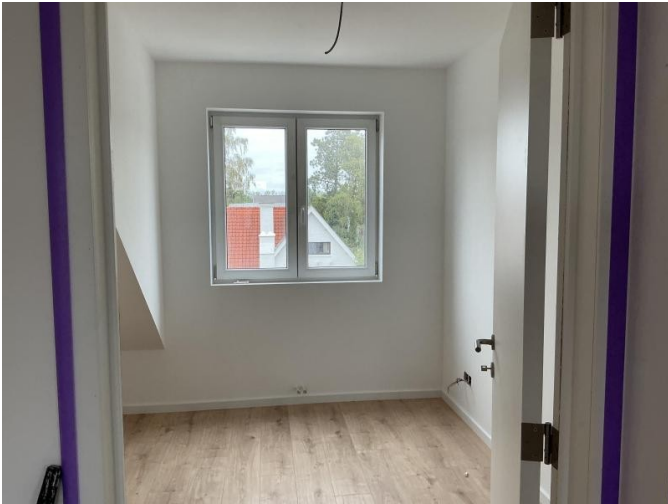
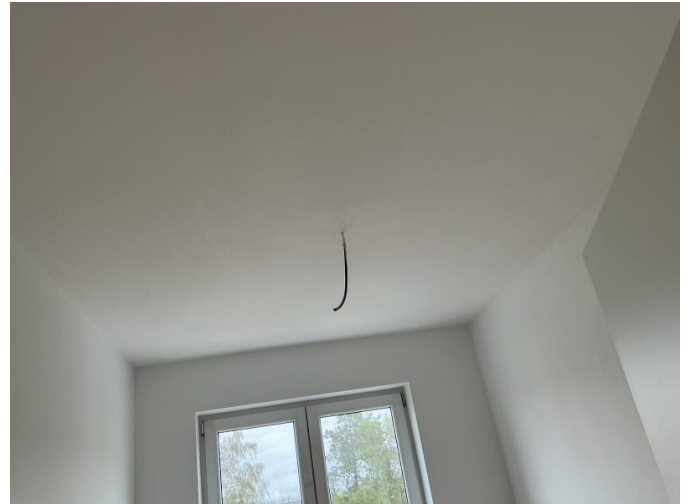
## Fiche 5: Plafondafwerking in gipskarton/hout/pvc

| Beschrijving | Notitie | Terug te vinden op plannen |
|---|---|---|
| Fiche 5: Plafondafwerking in gipskarton/hout/pvc | Het plafond bestaat uit niet-asbestverdachte gipskartonplaten/hout-/pvc platen . Zonder destructie is het niet mogelijk om na te gaan of er asbestverdachte materialen aanwezig zijn achter de gipskartonplaten/hout-/pvc platen. | Plan 1.6: Verdieping +2 |

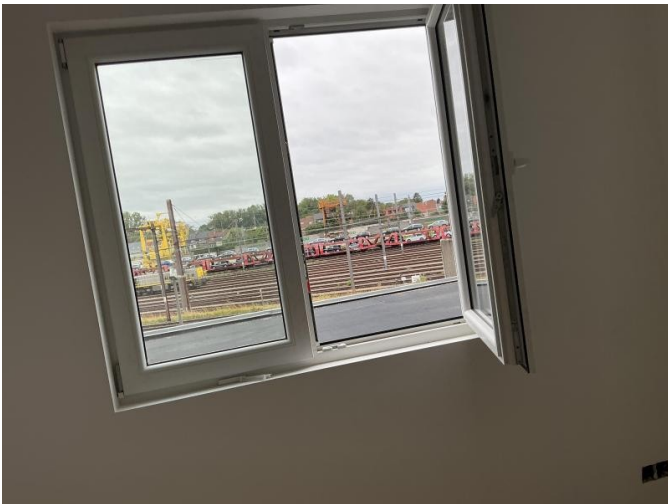
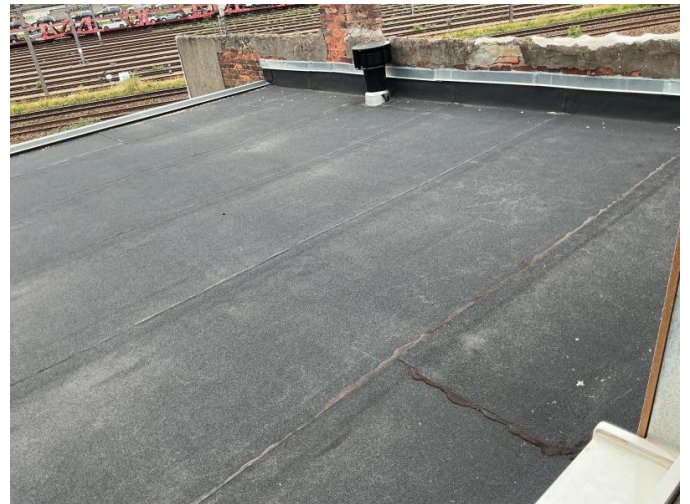
## Fiche 6: Roofing - niet asbestverdacht

| Beschrijving | Notitie | Terug te vinden op plannen |
|---|---|---|
| Fiche 6: Roofing - niet asbestverdacht | De bitumen werden vastgesteld als niet-asbestverdachte dakbedekking. | Plan 1.8: Dakbedekking |

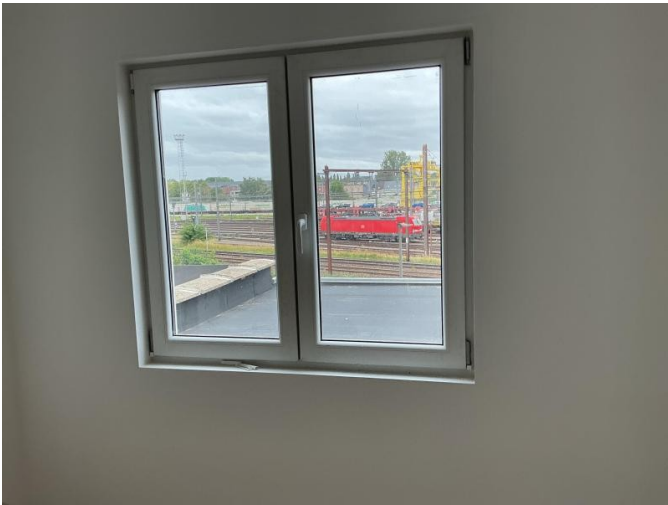
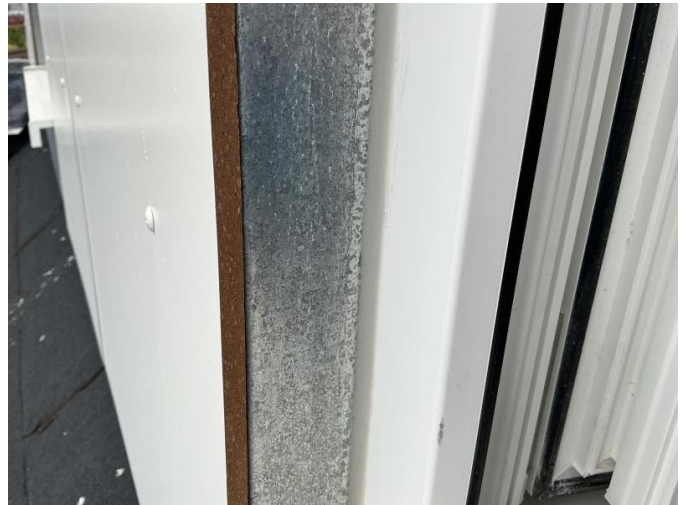
## Fiche 7: Afdichtingsmateriaal (mastiek,kit,...) aan schrijnwerk - Niet verdacht

| Beschrijving | Notitie | Terug te vinden op plannen |
|---|---|---|
| Fiche 7: Afdichtingsmateriaal (mastiek,kit,...) aan schrijnwerk - Niet verdacht | Het aanwezig afkittingsmateriaal is niet asbest-verdacht. | Plan 1.1: Gelijkvloers<br>Plan 1.3: Verdieping +1<br>Plan 1.5: Verdieping +2 |

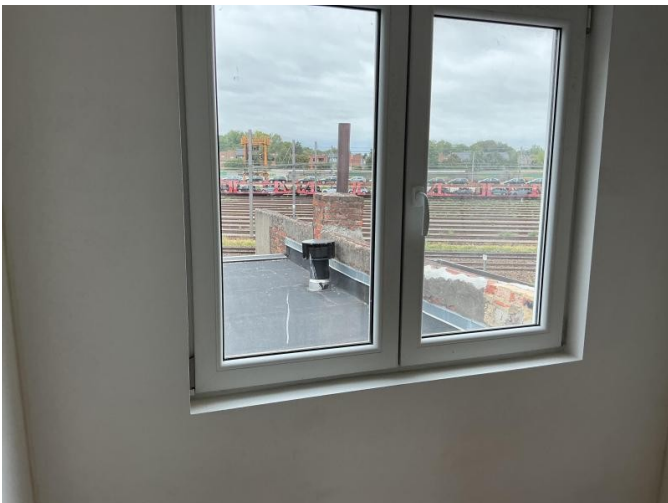
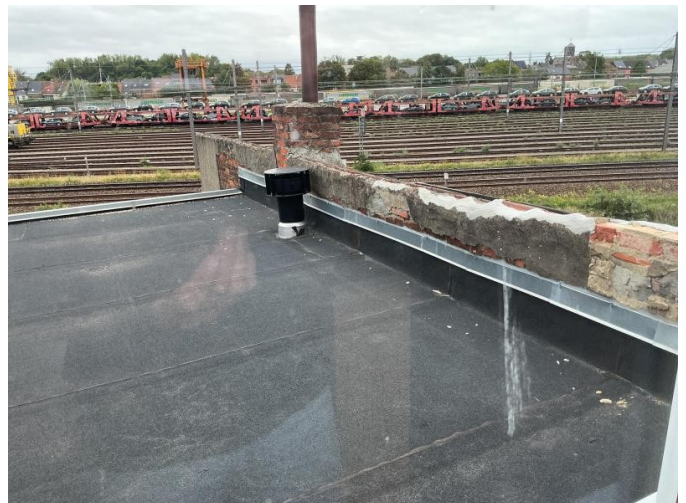
## Fiche 8: Rookgaskanalen - niet verdacht

| Beschrijving | Notitie | Terug te vinden op plannen |
|---|---|---|
| Fiche 8: Rookgaskanalen - niet verdacht | De materialen van rookgaskanalen zijn niet asbest verdacht. | Plan 1.1: Gelijkvloers |

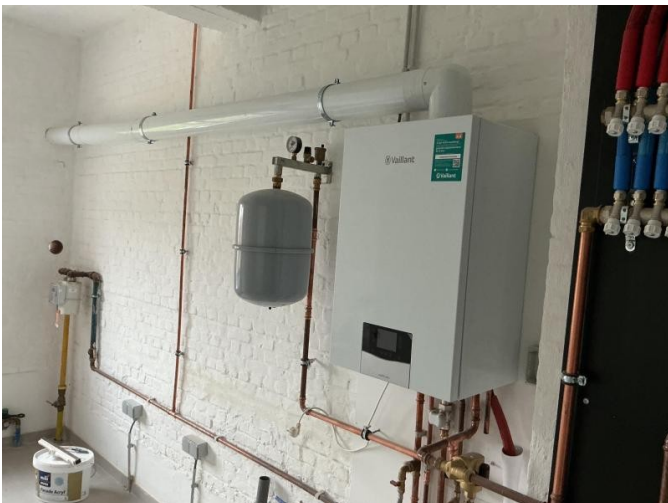
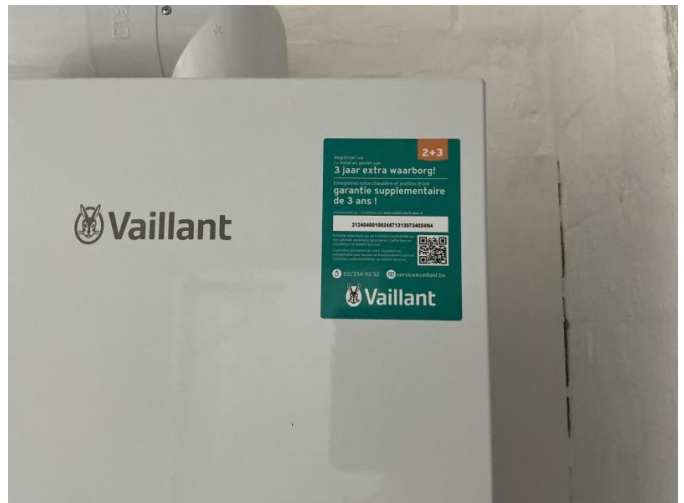
## Fiche 10: Materialen aan de stookketel(dichtingen, isol mat,...) niet verdacht

| Beschrijving | Notitie | Terug te vinden op plannen |
|---|---|---|
| Fiche 10: Materialen aan de stookketel(dichtingen, isol mat,...) niet verdacht | De materialen aan de stookketel (dichtingen, isolerend materiaal,...) zijn niet asbest verdacht. | Plan 1.1: Gelijkvloers |

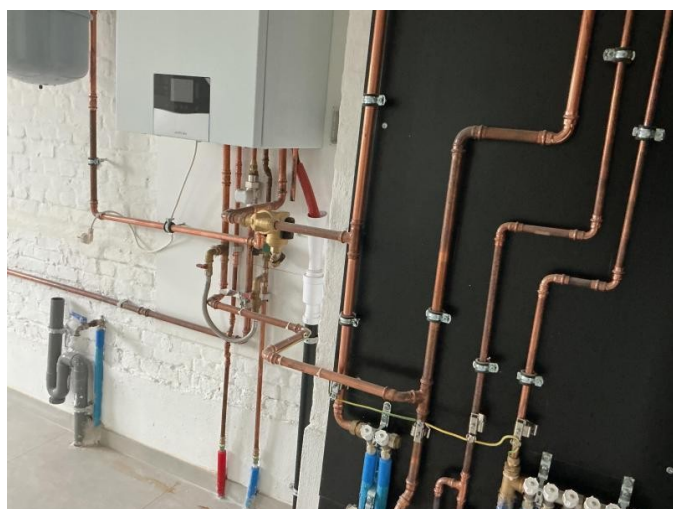
### Fiche 13: Leidingisolatie - niet aanwezig

| Beschrijving | Notitie | Terug te vinden op plannen |
|---|---|---|
| Fiche 13: Leidingisolatie - niet aanwezig | Geen leidingisolatie aanwezig. | - |

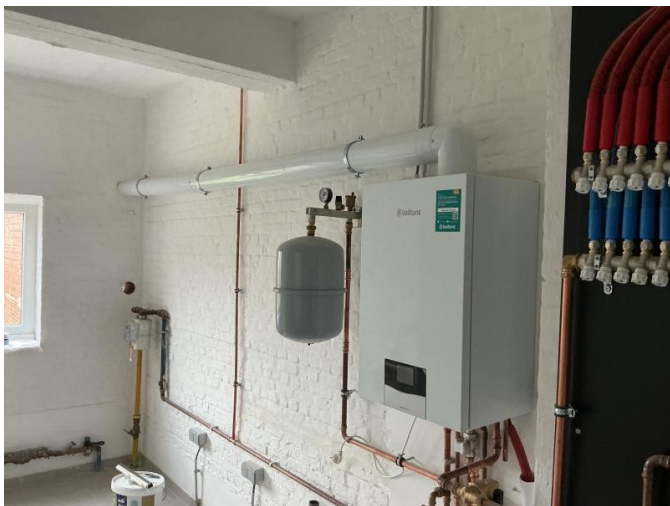
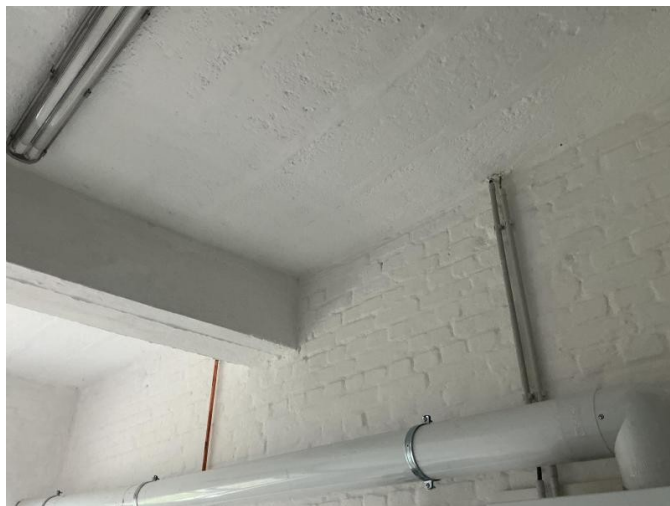
## Fiche 14: Pleisterwerk - Niet aanwezig

| Beschrijving | Notitie | Terug te vinden op plannen |
|---|---|---|
| Fiche 14: Pleisterwerk - Niet aanwezig | Geen pleisterwerken aanwezig. | Plan 1.1: Gelijkvloers<br>Plan 1.2: Gelijkvloers<br>Plan 1.3: Verdieping +1 |
