# Asbestinventarisatetest

Oudenaardsesteenweg 719, 9420 Erpe-Mere

Attestnummer : 20260814-000309.000

Uitgegeven op : 14.08.2026

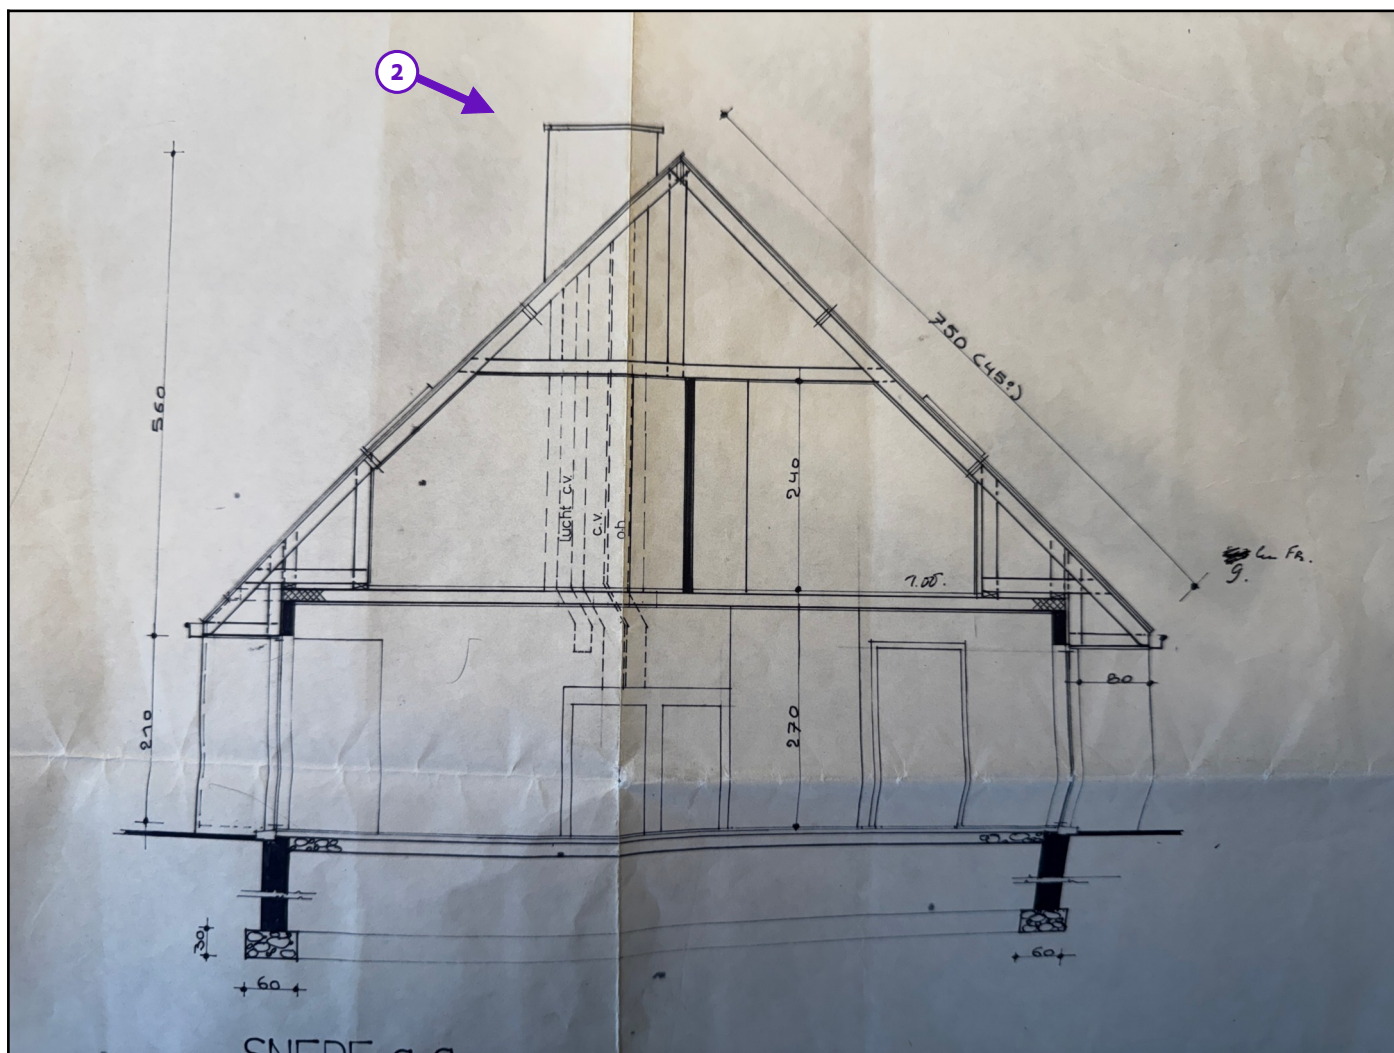
## Plan 1.3: Dwarsdoorsnede

| Beschrijving | Type | Actie |
|---|---|---|
| 2. Schouwmantels (binnenzijde / bovenzijde / randopsluiting) hoofdgebouw | Beperking | - |

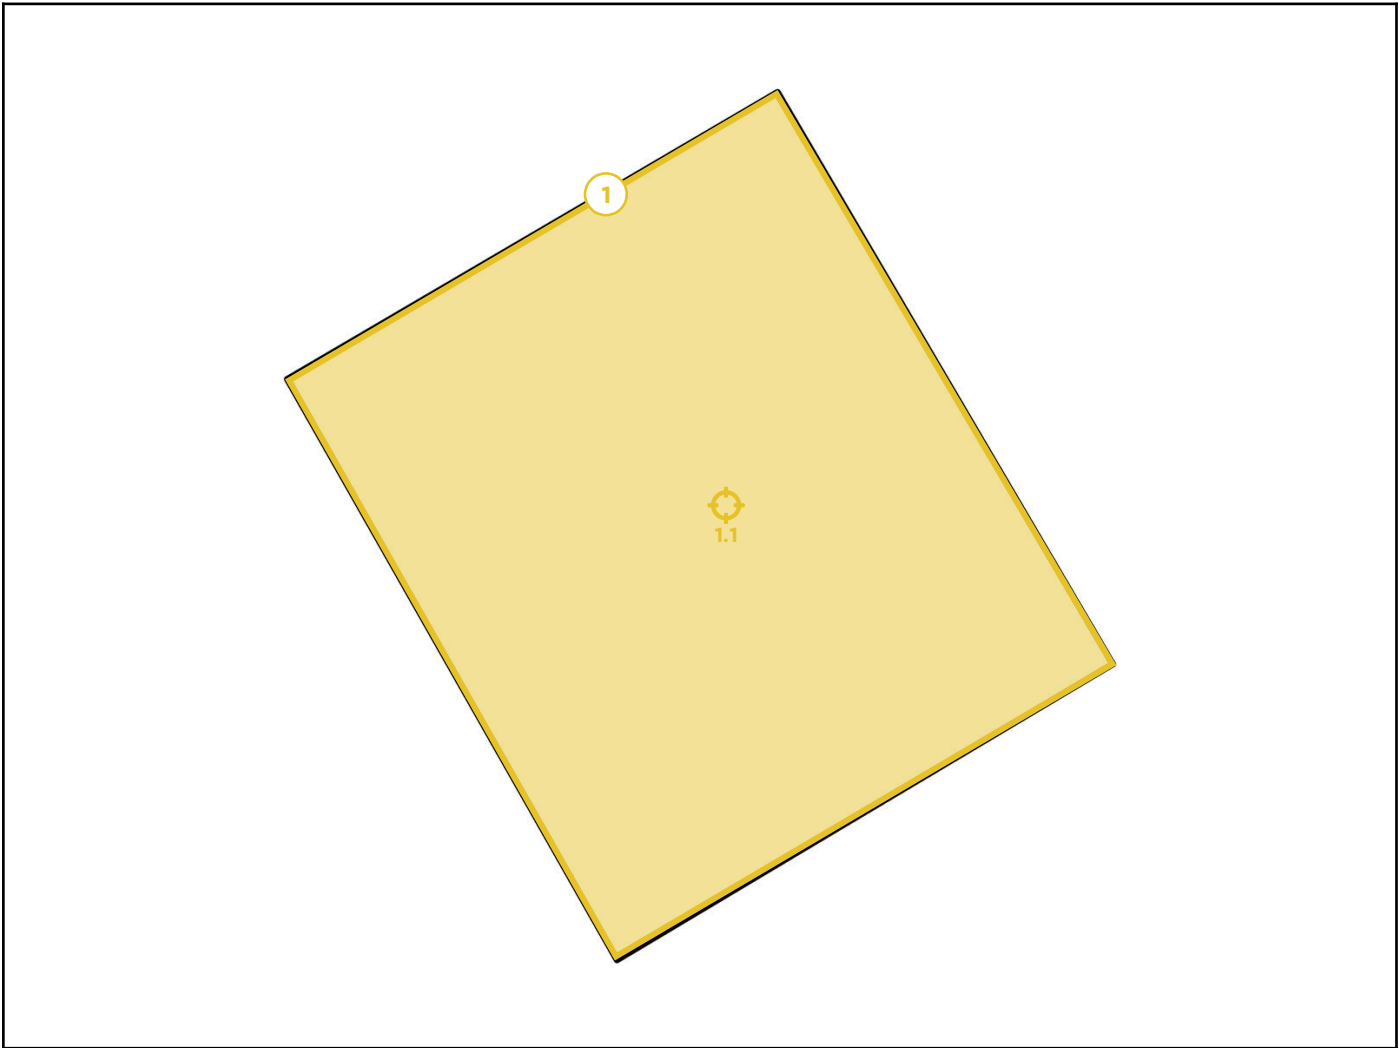
# Plan 1.4: Hoofdgebouw plan

| Beschrijving | Type | Actie |
|---|---|---|
| 1. Onderdak hoofdgebouw + uitpandige garage (zadeldaken) | Asbestmateriaal | Zorgvuldig beheren |

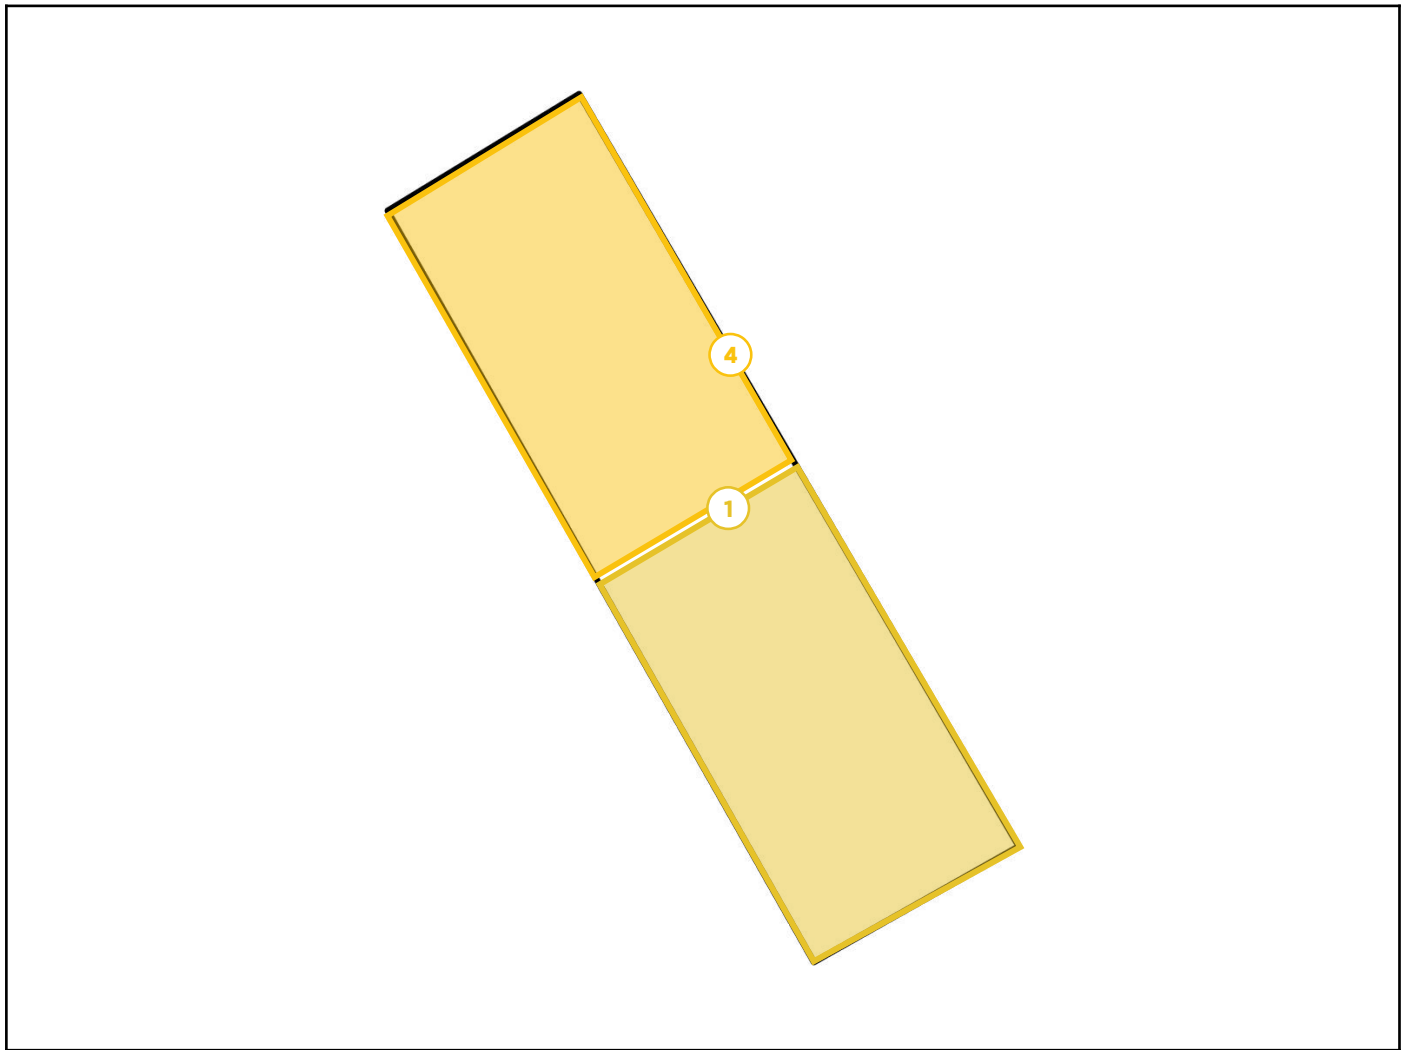
## Plan 3.1: Carport / uitpandige garage plan

| Beschrijving | Type | Actie |
|---|---|---|
| 1. Onderdak hoofdgebouw + uitpandige garage (zadeldaken) | Asbestmateriaal | Zorgvuldig beheren |

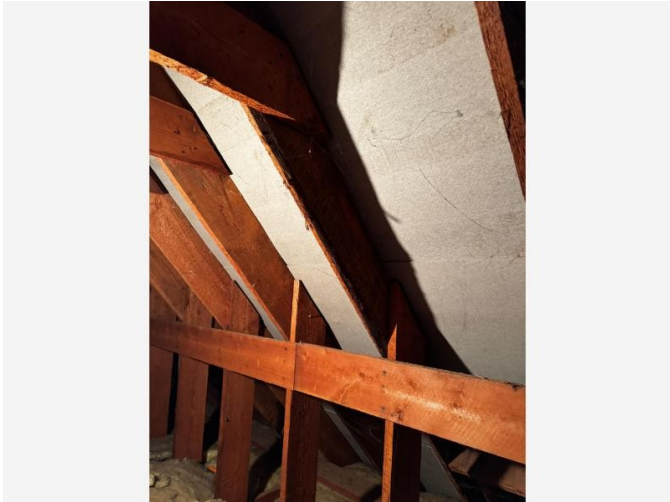
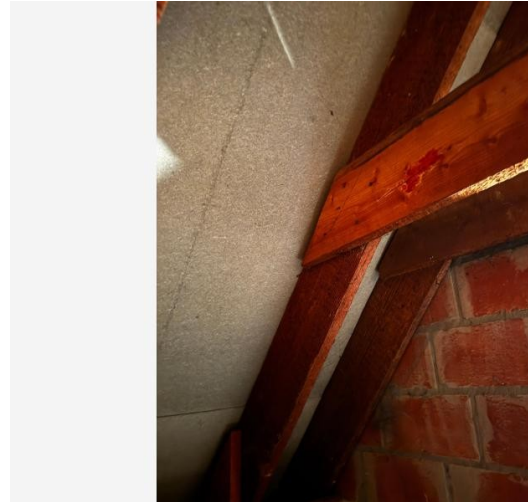
# Fiche 1: Onderdak hoofdgebouw + uitpandige garage (zadeldaken)

| Eindbeoordeling materiaalrisico | Laag materiaalrisico en/of verlaagde kans op vezelvrijgave |

| Toestand van het materiaal | Licht beschadigd, licht verweerd. Intacte calciumsilicaatplaat of materiaal met categorie 3-gebondenheid |

| # | Type | Referentie | Resultaat |
|---|---|---|---|
| 1.1 | Puntmonster | Ahst01 | Chrysotiel |

| Opmerking | De onderdakplaten beschikken niet over een afwerkingslaag of afwerkingsmateriaal zoals thermische isolatie waardoor er contact is met de binnenlucht. |

Zorgvuldig beheren

- Zorg voor een veilig beheer en verwijder dit asbestmateriaal wanneer het bij werken eenvoudig bereikbaar wordt. Controleer de toestand jaarlijks op wijzigingen.

- Eenvoudige handelingen: mag via doe-het-zelf of door werknemer(s) met opleidingsattest eenvoudige handelingen  
Deze verwijdermethode valt onder de vorm van eenvoudige handelingen conform de VLAREM wetgeving – hfst 6 en de Codex Welzijn op het Werk – Boek VI – Titel III. Alle voorzorgsmaatregelen opgenomen in deze wetgevingen dienen strikt nageleefd te worden zodat in alle gevallen de concentratie van 0,01 vezels per cm<sup>3</sup> lucht (grenswaarde) niet wordt overschreden. De toestand van de asbesttoepassing dient ongewijzigd te blijven na verwijdering nl. niet beschadigen, gooien, breken, slijpen, kappen, ea en een voorafgaandelijke fixering van de toepassing moet gebeuren om vezelverspreiding te voorkomen. Bij de verwijdering dienen ten allen tijde de nodige PBM's met name stofmasker FFP3, wegwerpoverall CAT III type 5/6, wegwerphandschoenen en afspoelbaar schoeisel gedragen te worden EN blijft de uiteindelijke beoordeling van verwijdermethode bij de saneerder om eventueel op te schalen naar een veiligere methode om aan de wettelijke veiligheidsvoorschriften te voldoen. <https://ovam.vlaanderen.be/wie-mag-wat-verwijderen>

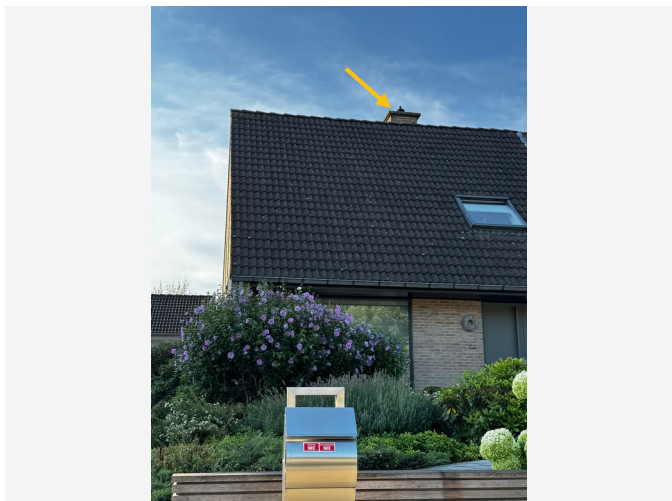
## Fiche 2: Schouwmantels (binnenzijde / bovenzijde / randopsluiting) hoofdgebouw

**Reden:** Het te onderzoeken materiaal situeert zich hoger dan 3,50 m te rekenen vanaf een veilige ondergrond

**Uitleg van de asbestdeskundige:** Wij kunnen binnen de huidige opdracht en conform het MB met het inspectieprotocol geen controle uitvoeren van de boven / binnenzijde van de schouwmantel plus de omliggende dichtingsmaterialen zoals mastieken, bitumen, afdichtingen en controleren of er asbestverdachte toepassingen aanwezig zijn en/of dit inspecteren en identificeren. Er is namelijk geen mogelijkheid om de waarneming uit te voeren vanop een veilige ondergrond met een maximale hoogte van 3.5 meter zoals opgenomen in de wetgeving. Dit blijft eventueel nog te verifiëren bij latere handelingen aan of renovaties van deze toepassing.

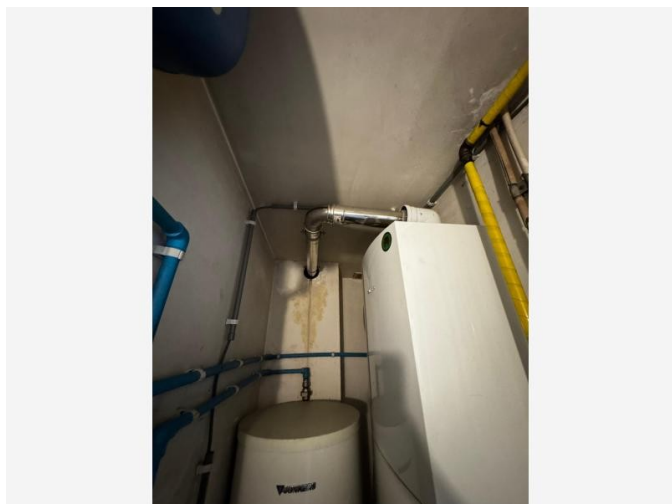
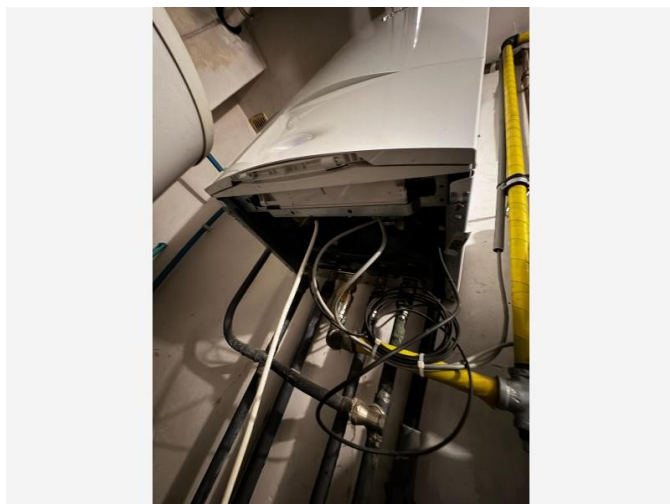
### Fiche 13: Leidingisolatie hoofdgebouw

| Beschrijving | Notitie | Terug te vinden op plannen |
|---|---|---|
| Fiche 13: Leidingisolatie hoofdgebouw | De leidingen beschikken niet over een thermische isolatielaag. | - |
