# Asbestinventarisatetest

Rijkkelstraat 62, 3550 Heusden-Zolder

Attestnummer : 20260903-000468.000

**Asbestveilig** (maar mogelijk niet asbestvrij)

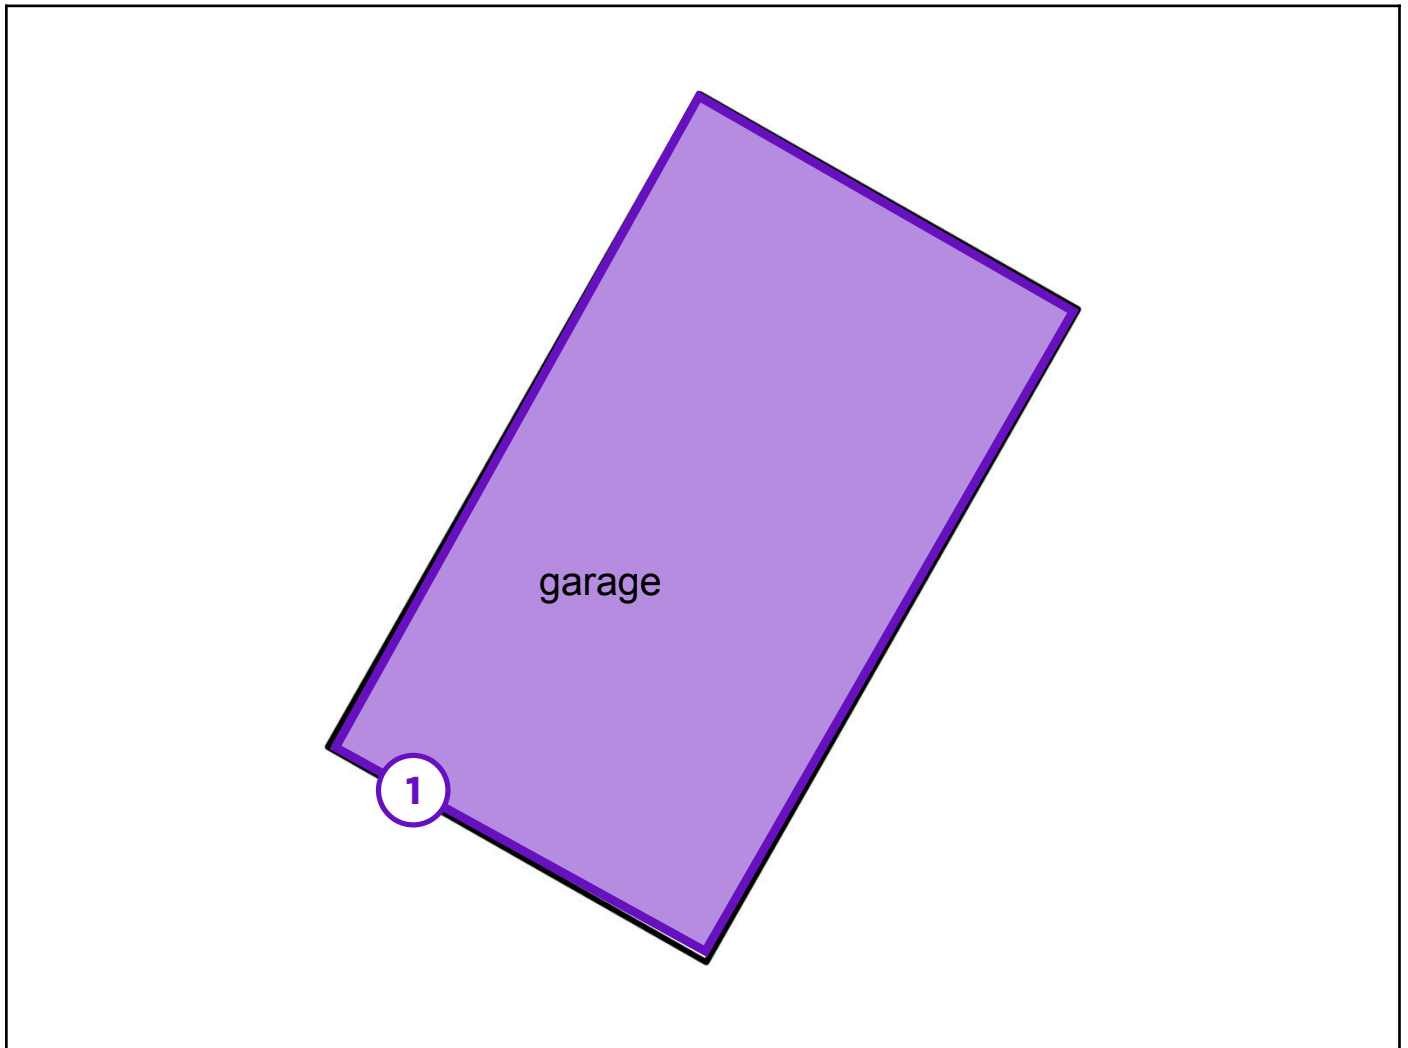
## Plan 1.1: Garage plan

| Beschrijving | Type | Actie |
|---|---|---|
| 1. plat dak - garage | Beperking | - |

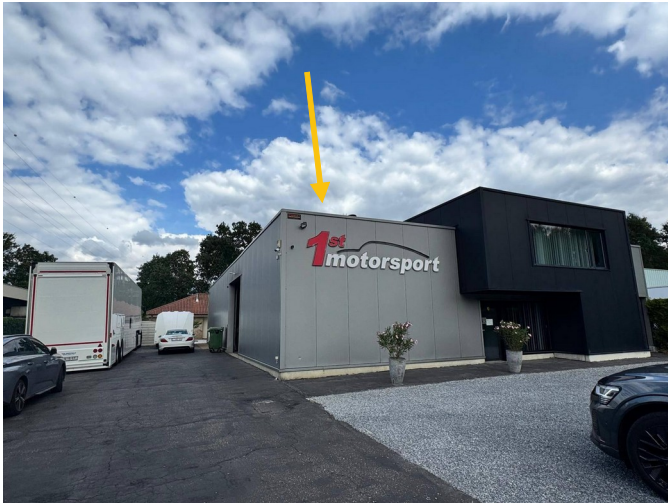
Situeringsfoto

**Reden:** Het te onderzoeken materiaal situeert zich hoger dan 3,50 m te rekenen vanaf een veilige ondergrond

**Uitleg van de asbestdeskundige:** Het plat dak kon niet worden geïnspecteerd, aangezien het zich op een hoogte van meer dan 3,5 m bevindt. Deze omstandigheid wordt als een inspectiebeperking beschouwd. Indien men dit wil laten onderzoeken, dient er een nieuwe afspraak gemaakt te worden en moet er een hoogwerker voorzien worden, evenals iemand die bevoegd is om deze te bedienen.

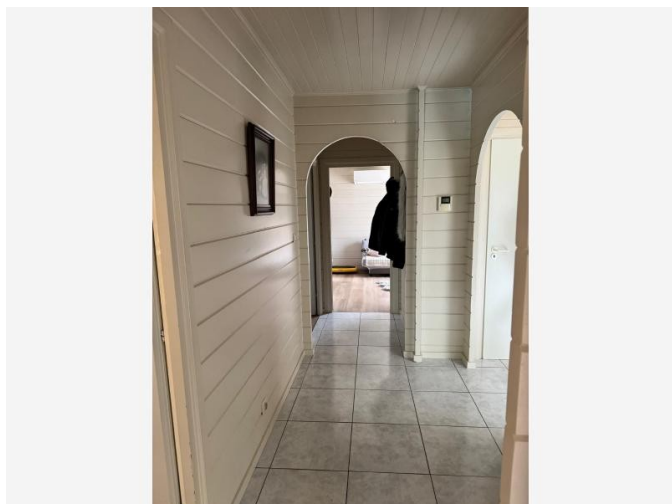
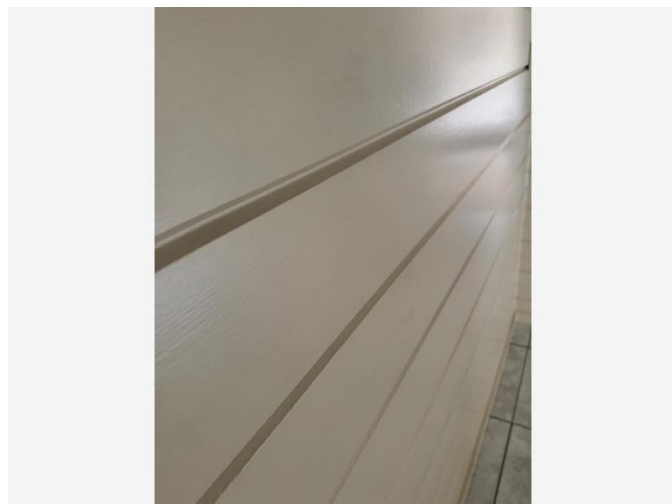
De wanden zijn gemaakt van niet-asbestverdachte materialen (bijvoorbeeld laminaat, gypoc, hout ..), deze toepassingen zijn niet asbestverdacht. We hebben echter niet kunnen vaststellen of er mogelijk asbestverdachte of asbesthoudende materialen achter deze toepassingen aanwezig zijn. Bij renovatie of sloop is het aangeraden om een destructief onderzoek te laten uitvoeren van deze toepassingen.

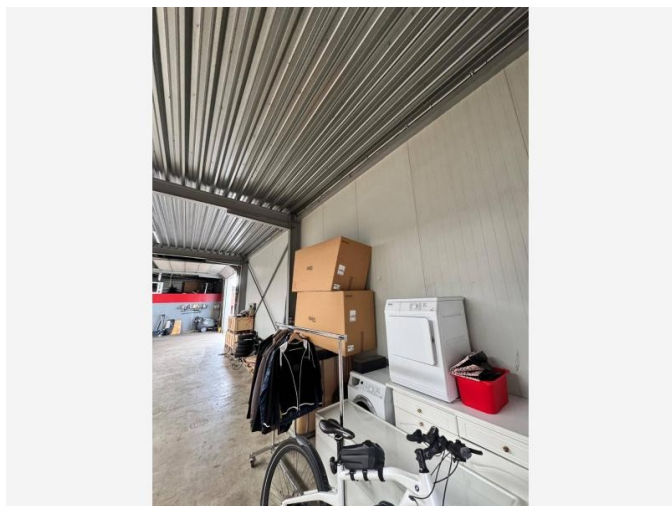
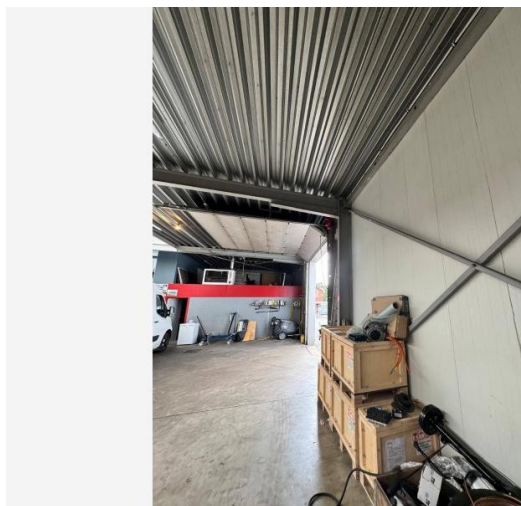
Tijdens de inspectie werd in de garage/werkplaats geen asbestverdacht materiaal aangetroffen.

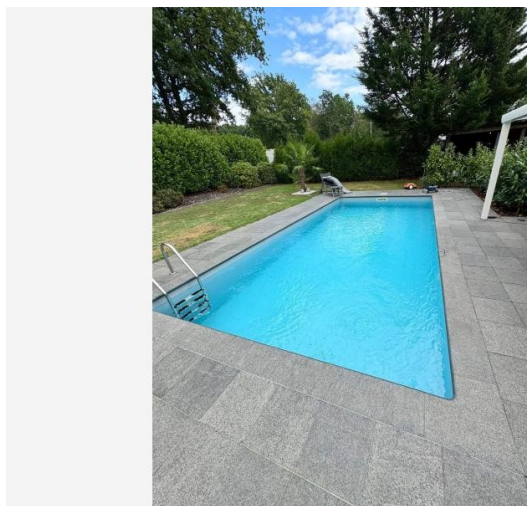
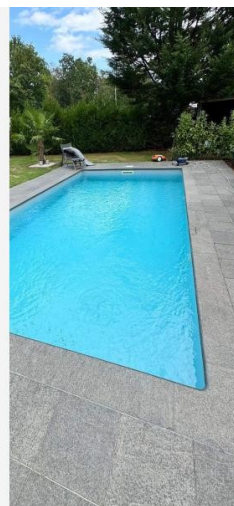
Tijdens de inspectie werd in het zwembad geen asbestverdacht materiaal aangetroffen.

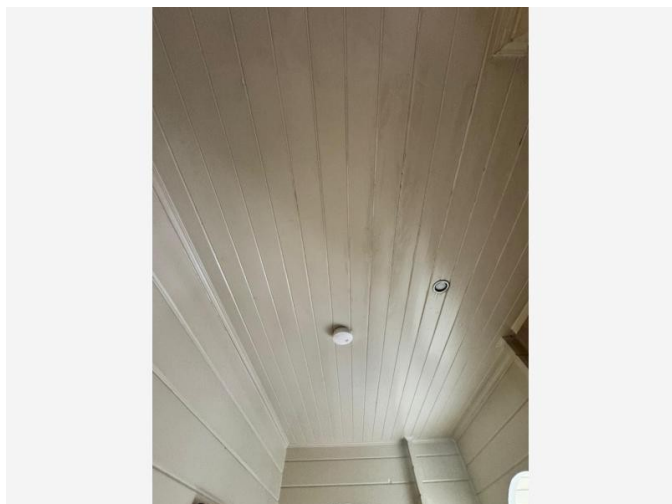
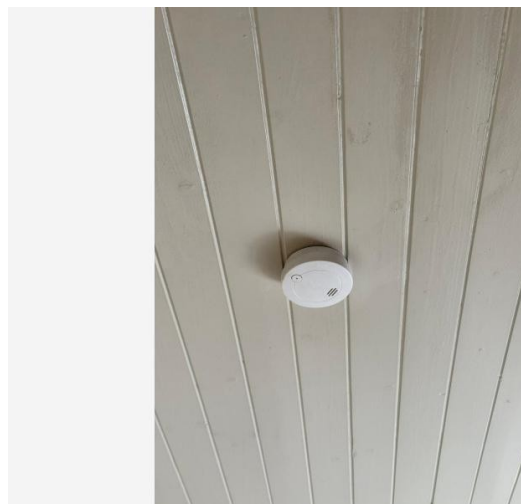
De plafonds zijn gemaakt van niet-asbestverdachte materialen (bijvoorbeeld laminaat, gyproc, hout ..), deze toepassingen zijn niet asbestverdacht. We hebben echter niet kunnen vaststellen of er mogelijk asbestverdachte of asbesthoudende materialen achter deze toepassingen aanwezig zijn. Bij renovatie of sloop is het aangeraden om een destructief onderzoek te laten uitvoeren van deze toepassingen.

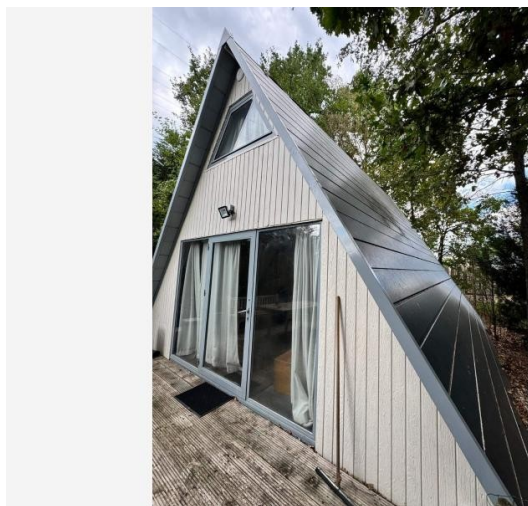
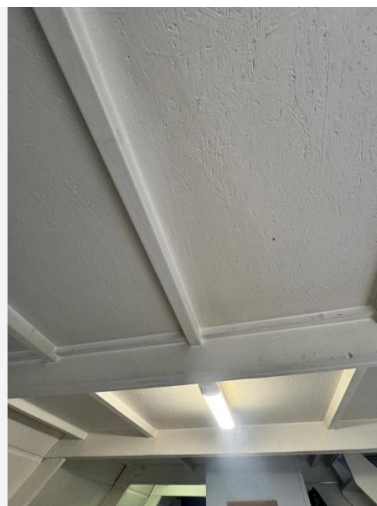
Tijdens de inspectie werd in het chalet geen asbestverdacht materiaal aangetroffen.

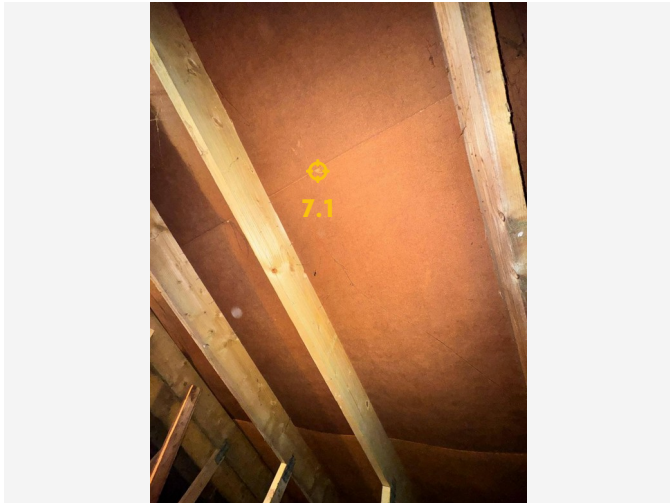
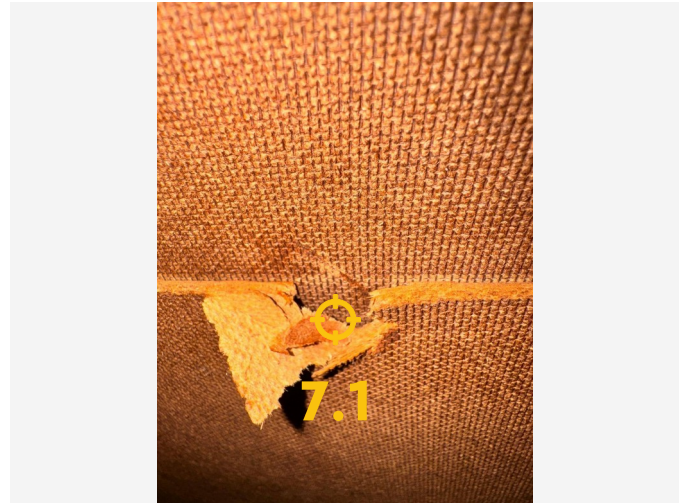
## Fiche 7: onderdakplaat

Geen asbest

| # | Type | Referentie | Resultaat |
|---|---|---|---|
| 7.1 | Puntmonster | mm01 | Geen asbest |

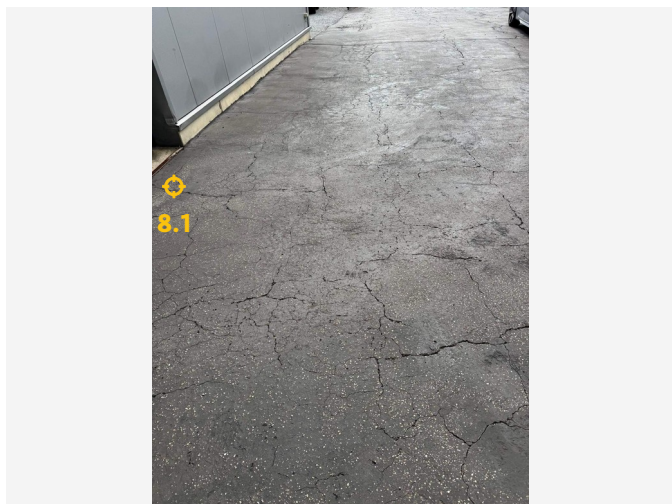
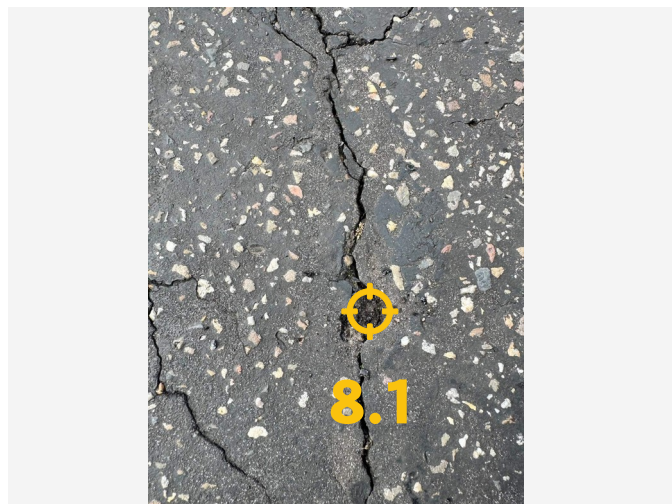
## Fiche 8: asfalt

Geen asbest

| # | Type | Referentie | Resultaat |
|---|---|---|---|
| 8.1 | Puntmonster | mm02 | Geen asbest |
